Tehnička dijagnoza stana zgrade pogođene potresom uz prijedlog mjera sanacije

Master's thesis / Diplomski rad

DIPLOMSKI RAD 16/GRD/2020

TEHNIČKA DIJAGNOZA STANA ZGRADE
POGOĐENE POTRESOM
UZ PRIJEDLOG MJERA SANACIJE

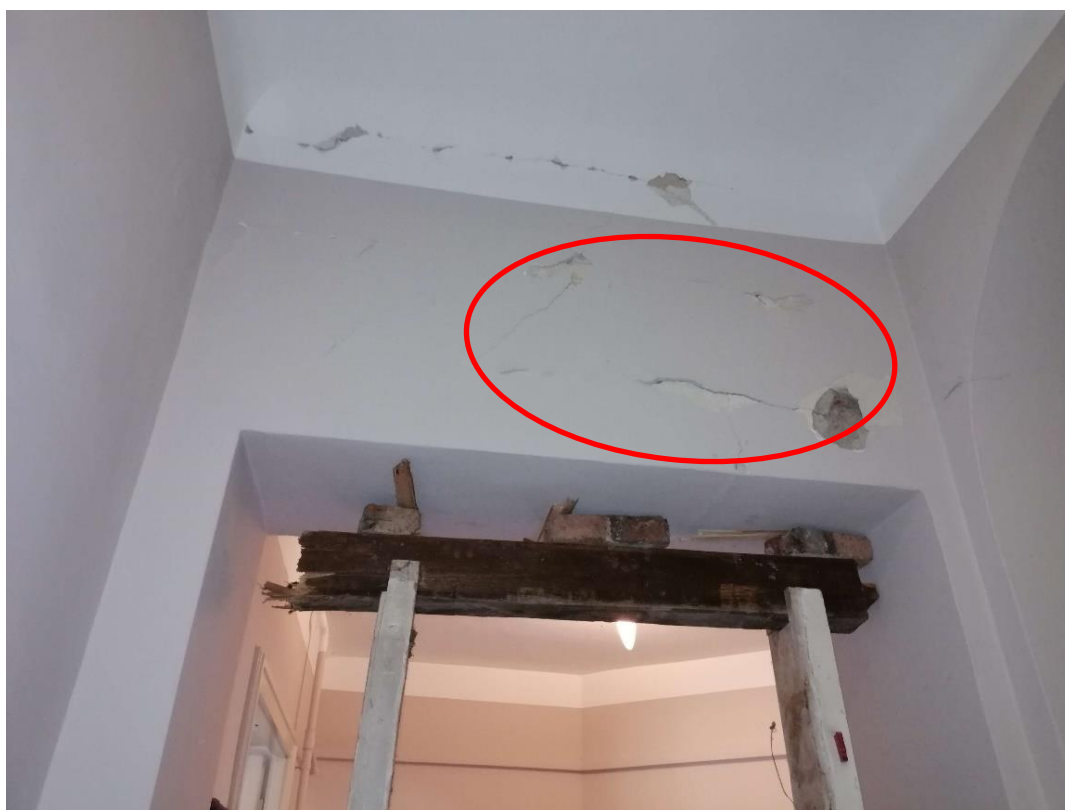
Slika 4.4. Pogled hodnikom u smjeru zapada prema oštećenom nadvoju

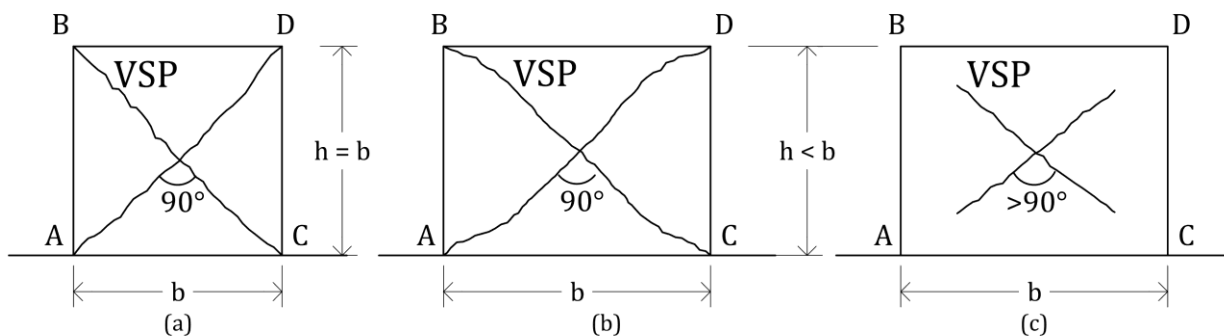
Slika 4.8. Pojava ukriženih pukotina.

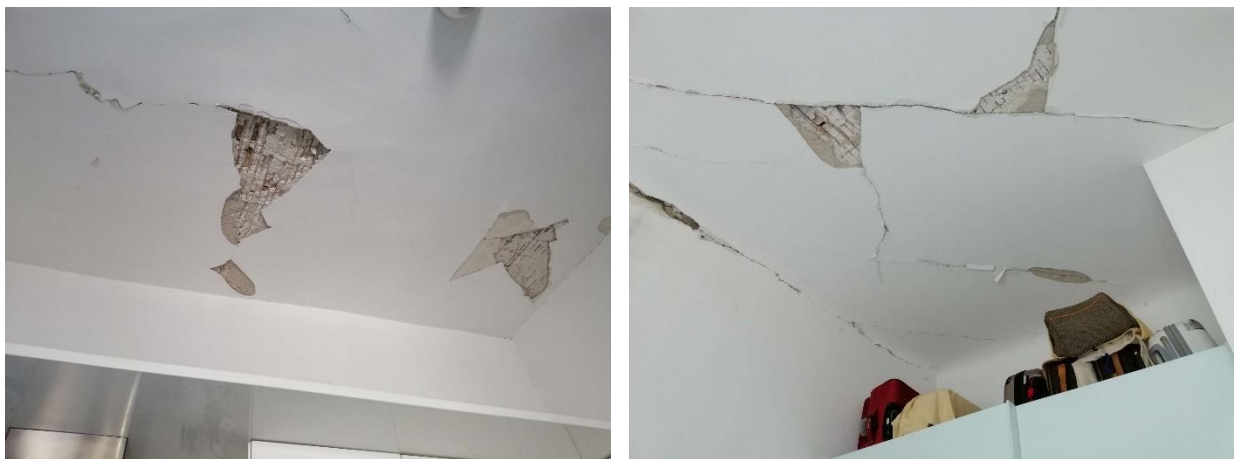
Slika 4.15. Dijagonalne pukotine po cijeloj površini stropa

Zbog svega navedenog te imajući u vidu i konstruktivno stari stropni sustav (često rješenje u vrijeme gradnje predmetne zgrade), a nastavno na genezu horizontalnih pukotina i razdvajanja stropova i nosivih zidova te uslijed jakih gibanja i pomaka stropova, stropovi su potpuno popucali dijagonalnim pukotinama.

Dijagonalne stropne pukotine ukazuju na odmak glavnih nosivih zidova od smjera dolaska potrebnog vala, odnosno od postojeći odmak od paralelne osi potresnog udara. Očito je da se zgrada (a time i stan) pomicao najviše u smjeru sjever-jug, ali sa blagim oscilacijama prema istok-zapad uvjetovane prostornim položajem zgrade u odnosu na širenje potresnog vala.

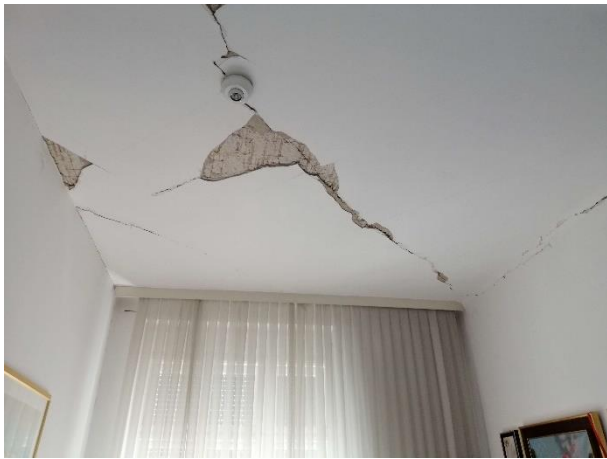
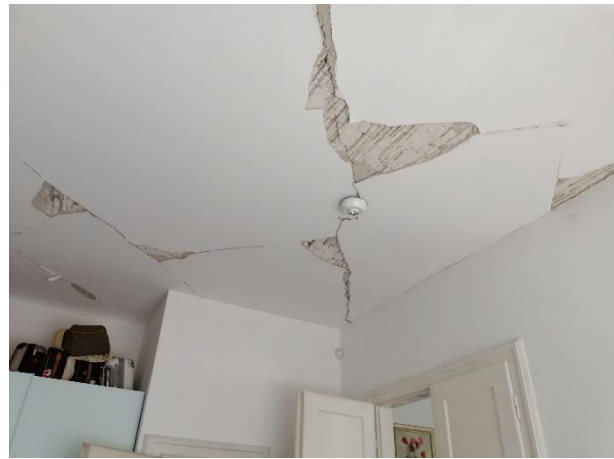
Slika 4.16. Spavaća soba također ispunjena stropnim unakrsnim pukotinama

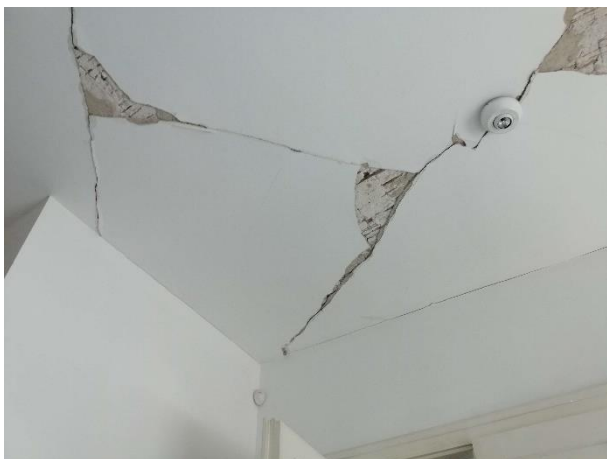
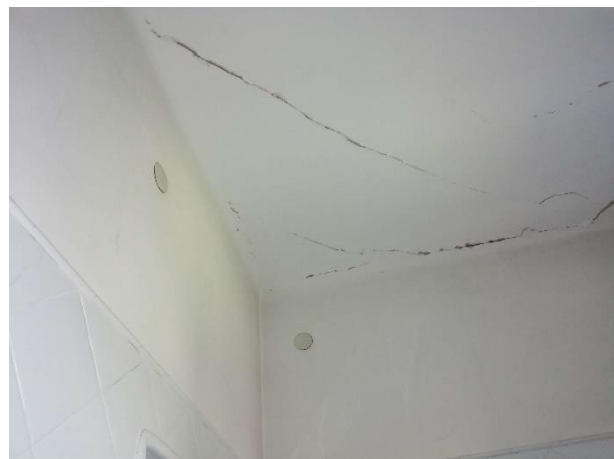
Slika 4.17. Razvoj stropnih pukotina od kutova sobe prema sredini

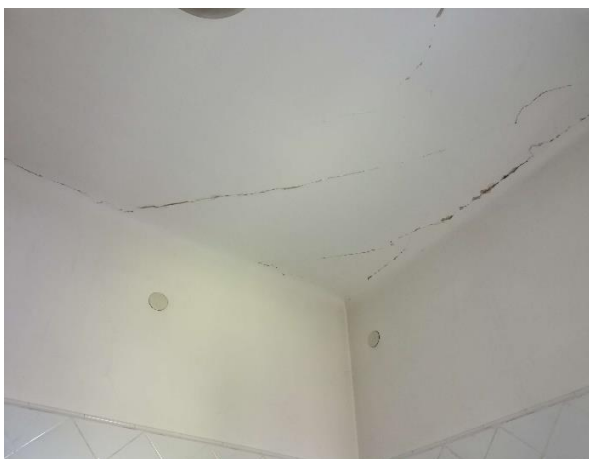
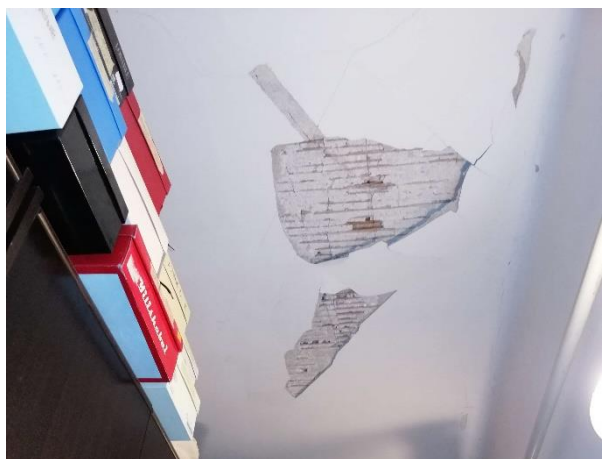
Slika 4.18. Teška strukturalna oštećenja te opadanja velikih količina žbuke sa stropova

Takav tip pukotinskih oštećenja vidljiv je uzduž cijelog stana. Stropna oštećenja ovakvog tipa posebno su visokog rizika jer ukazuju na potpuni gubitak integriteta konstrukcije stropa. Naime, horizontalne pukotine ukazuju na odvajanja stropova od horizontalnog i vertikalnog nosivog sustava, dok križne pukotine (stropne dijagonale) indikativno ukazuju na gubitak strukturalnog integriteta samog stropa.

Sva gore opisana stropna pukotinska oštećenja, odvajanja stropnih ploča, gubitak integriteta nosive konstrukcije (vertikalne i horizontalne) nedvosmisleno ukazuje na razinu oštećenja D4-D5, tj. stupanj oštećenja koji značajno mijenja i narušava nosivu sposobnost konstrukcije dovodeći je do granice djelomičnog ili potpunog urušavanja osnovnih strukturalnih komponenti.

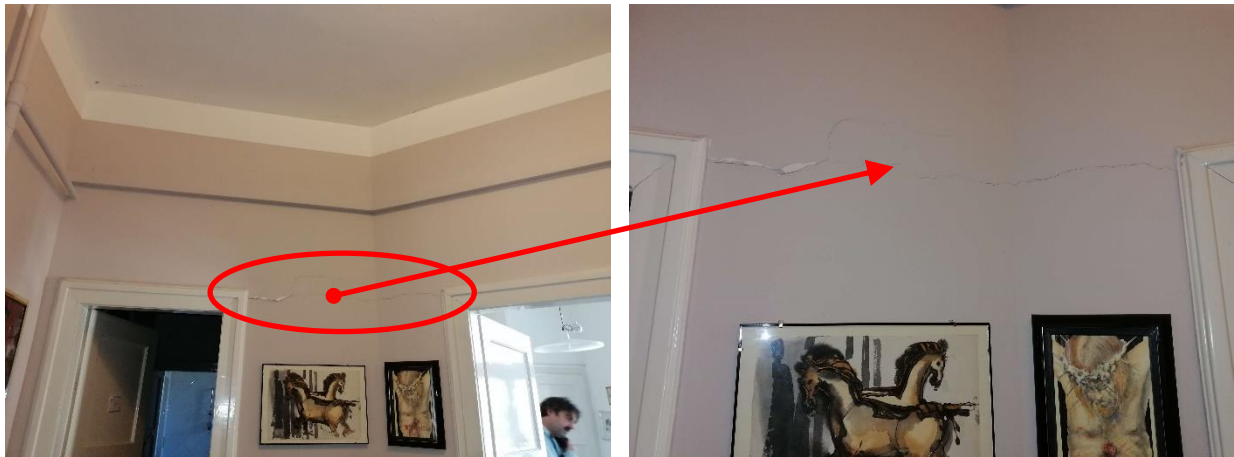
Slika 4.21. Horizontalna pukotina na JI spoju nosivog zida

Horizontalna pukotina vidljiva na slici nalazi se na unutarnjem jugoistočnom nosivom zidu stana, odnosno sjevernom nosivom zidu stana. Ta pukotina (slično kao i pukotina poduprtog nadvoja s početka rekognosciranja) nalazi se na jugoistočnom spoju dvaju nosivih zidova: sjevernog nosivog zida stana (smjer istok-zapad) te unutarnjeg glavnog nosivog zida etaže i stubišta (smjer sjever-jug). Pukotina je očito rezultat pomaka i udara zida sjever-jug prilikom potresnog udara. Mora se zaključiti kako je ova pukotina strukturalna i duboka (nipošto površinska) te da ulazi u sami integritet nosivog sustava spoja i time ga oslabljuje.

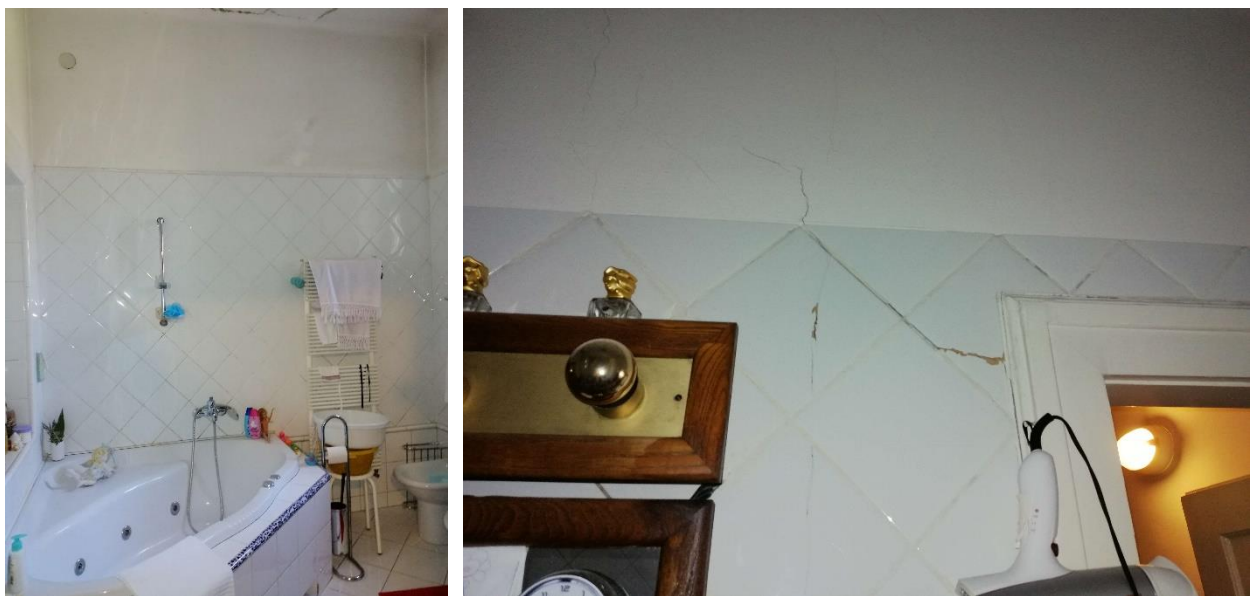
Slika 4.22. Pukotinska oštećenja u kupaonici

Oštećenja na zidovima kupaonice nastala su uslijed pomaka zidova u smjeru-sjever jug te su karaktera D3.

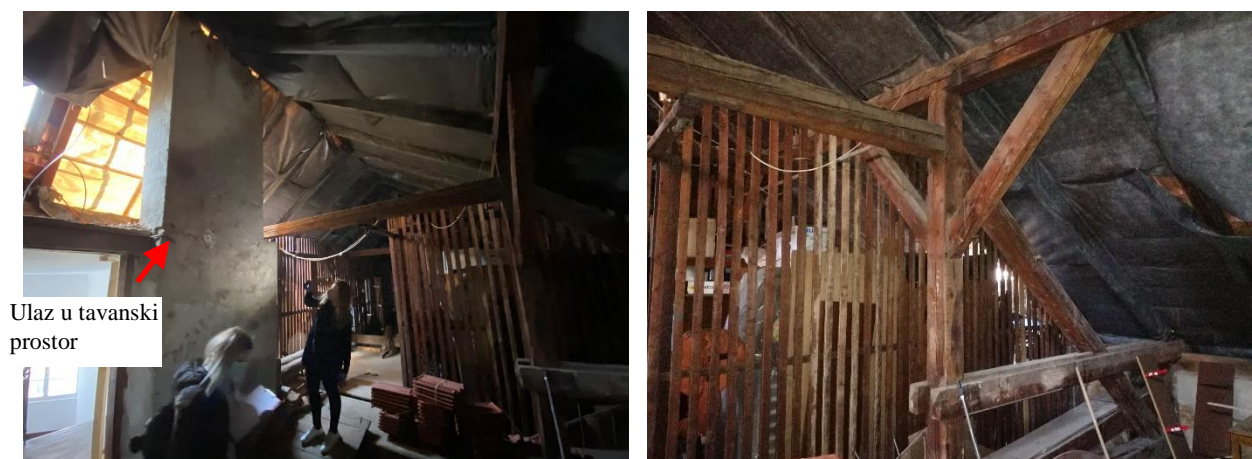
Slika 4.26. Oštećeni i odlomljeni dimnjak te nosiva konstrukcija krovišta

Pregledom tavanškog prostora uočena su znatna oštećenja na svakom pojedinom dimnjaku. Iako su dimnjaci srušeni na razini krovnih ploha, oni i dalje predstavljaju neposrednu opasnost za zgradu i stanare. Naime, detaljnim pregledom uočile se mnoštvo strukturalnih horizontalnih pukotina duž svi stranica dimnjaka i to na svakom pojedinom pregledanom dimnjaku.

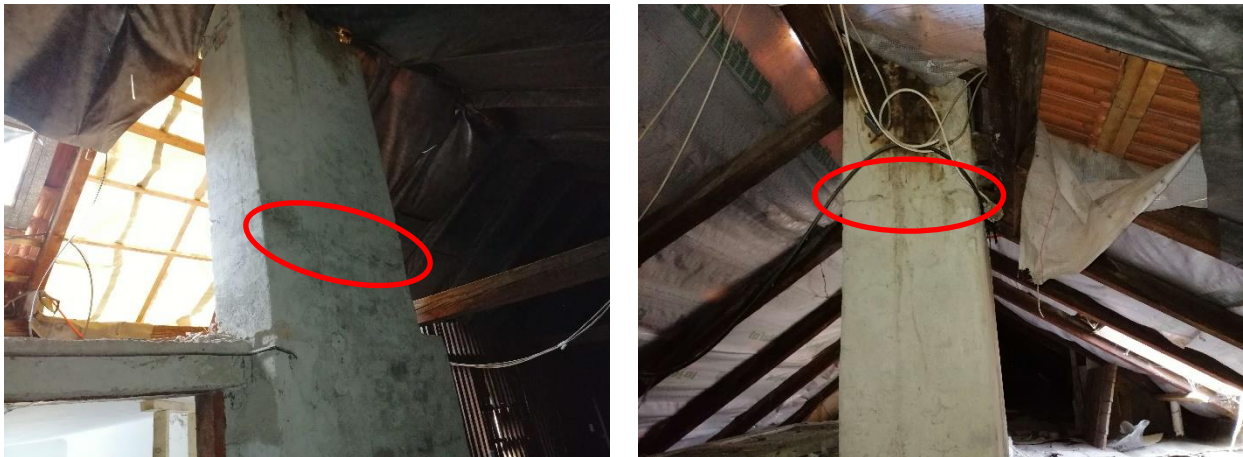
Slika 4.28.. Pukotinska oštećenja dimnjaka ispod krovne površine

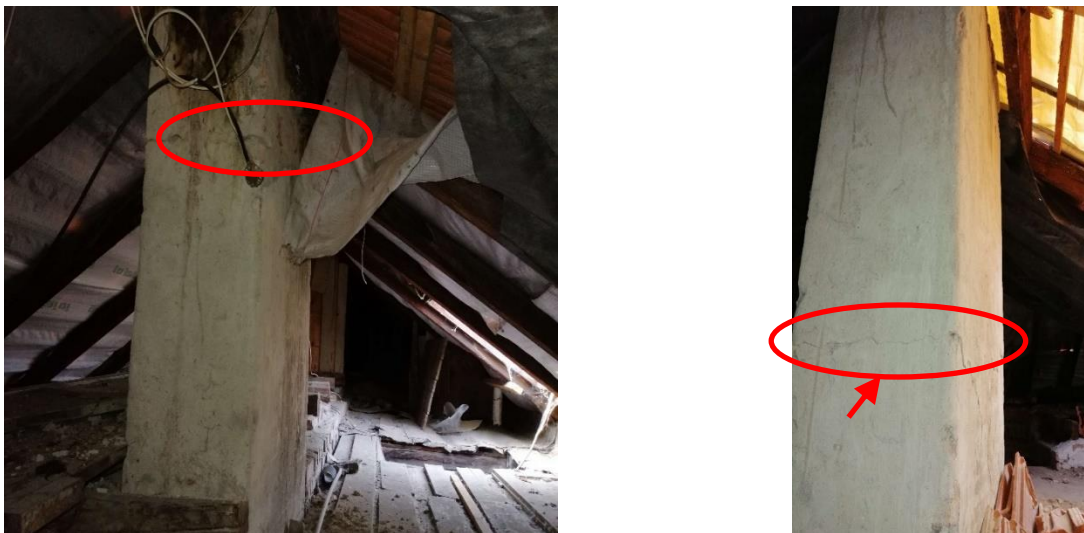
Slika 4.29. Horizontalna puknuća po visini dimnjaka

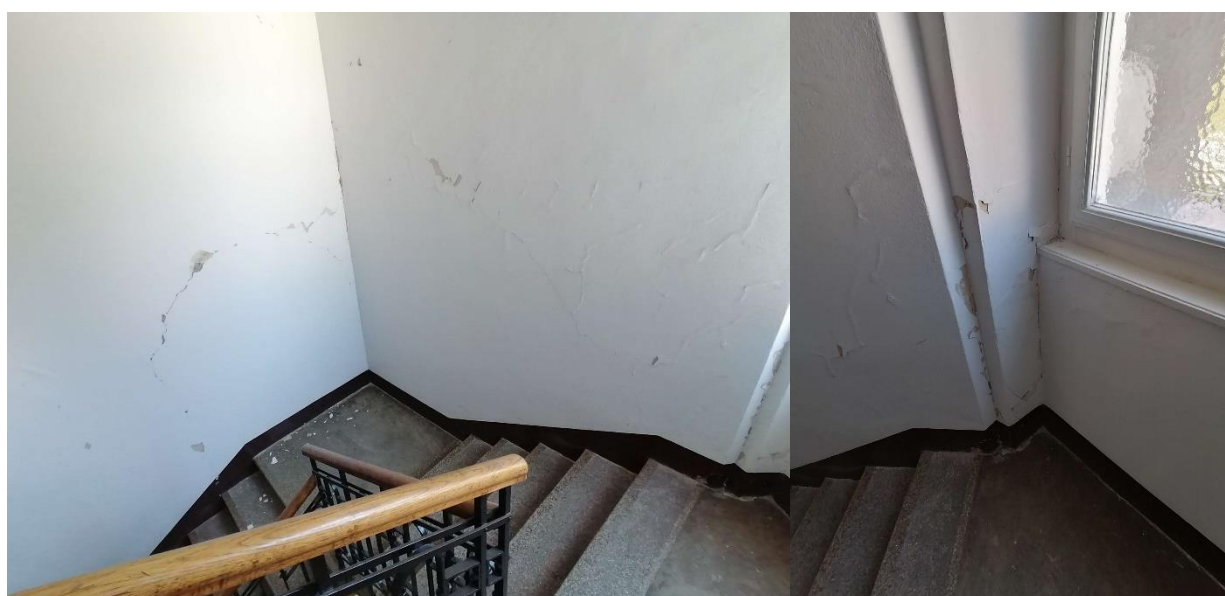
Slika 4.37. Površinska oštećenja na nosivim zidovima stubišnog prostora

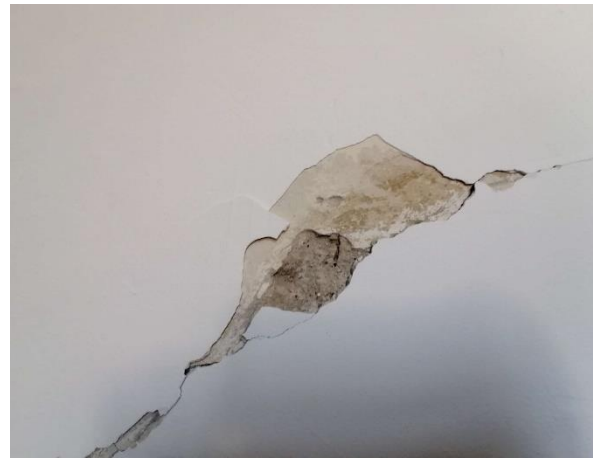
Slika 4.38. Duboke zidne pukotine na mjestima nekadašnjih otvora (lučni otvori se iscrtavaju pukotinskim oštećenjem)
