Master's thesis / Diplomski rad

TEHNIČKA DIJAGNOZA STANA ZGRADE
POGOĐENE POTRESOM
UZ PRIJEDLOG MJERA SANACIJE

OPIS
U diplomskom radu je potrebno izraditi potpunu tehničku dijagnostiku stana zgrade stradale u potresu u Zagrebu u proljeće 2020. Potrebno je stan potpuno tehnički i statički pregledati, analizirati razinu oštećenja te uz prijedlog mjera sanacije dati i prijedlog radova na detaljnoj sanaciji.

Predmet ovog elaborata je stan - etaža 2, koji se nalazi na II. katu stambene zgrade ukupne površine od 160 m². Stan se sastoji od prostorija: hodnik 1, sp. soba 1, kupaonica, hodnik 2, dnevni boravak, sp. soba 2, sp. soba 3, kuhinja + blagovanje.

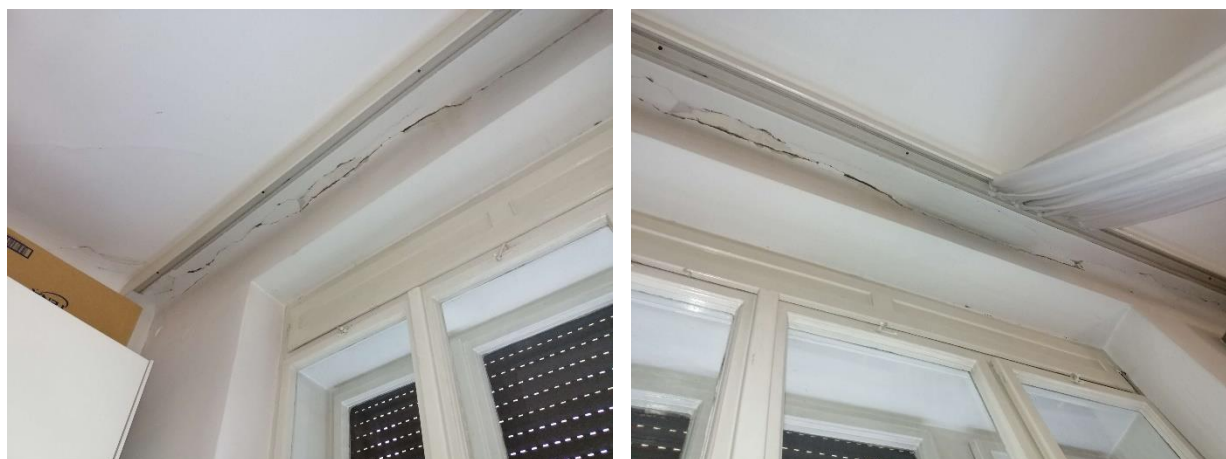
Slika 4.13. Spoj stropa i vanjskog nosivog zida, horizontalne pukotine

Položaj i orijentacija samog nosivog zida uvjetuje i pukotinski sustav koji će se na njoj stvoriti prilikom potresnog udara. U ovom slučaju, nosiva konstrukcija stropa gibala se u smjeru potresa te je kompletni stropni sustav udarao direktno na vanjski (i unutarnji) nosivi zid. Istim gibanjem i reakcijom zida nastalo je i razdvajanje, odnosno sustav horizontalnih pukotina uzduž spojeva stropa i zida.

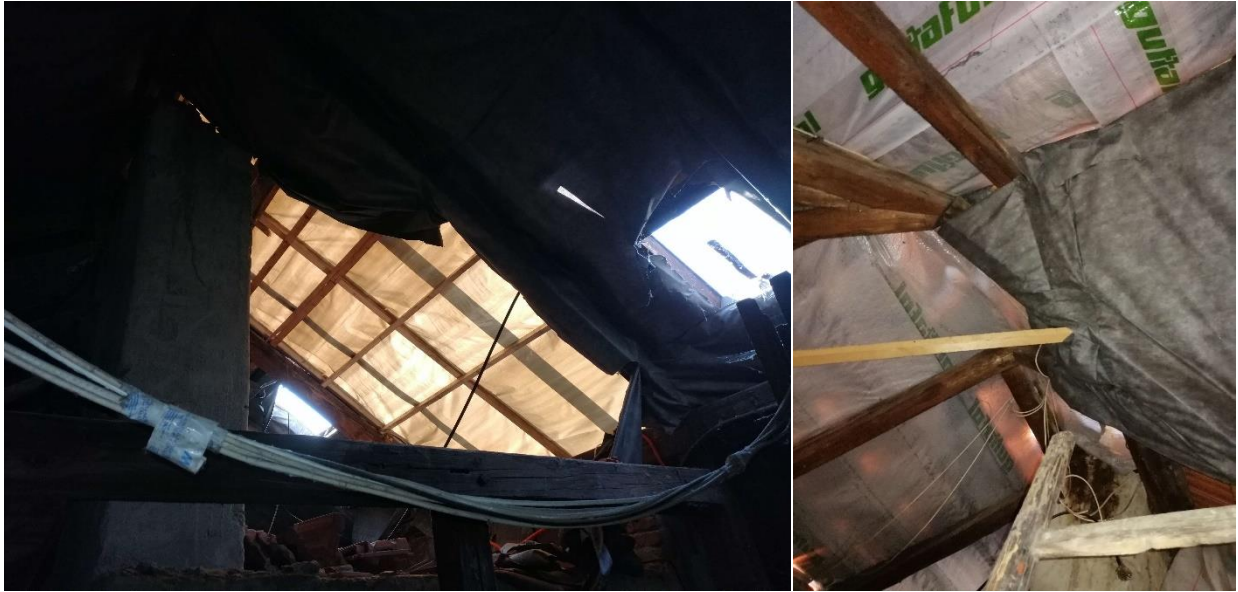
Slika 4.32. Oštećene krovne plohe, potrebna zamjena krovnog pokrova te adekvatna i stručna sanacija

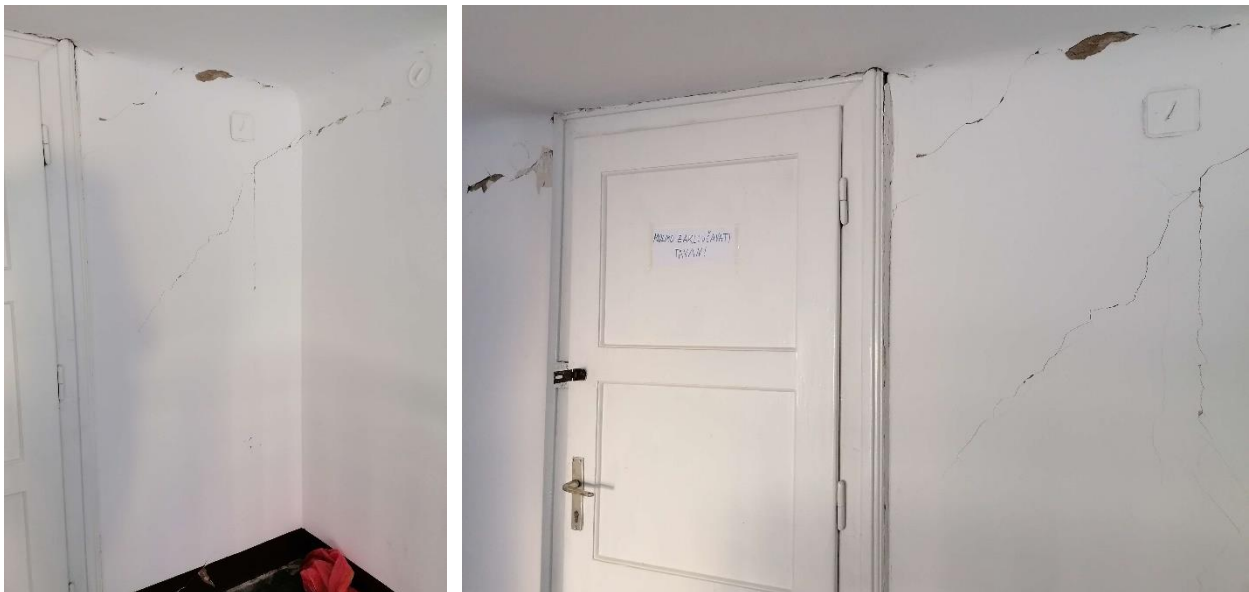
Slika 4.33. Pukotine po nosivim zidovima stubišta

Pregledom zajedničkog prostora stubišta, detektirane su pukotine koje imaju jednak i slični karakter onima u predmetnom stanu. Jasno su u najvišim etažama detektirana odvajanja stropnih ploča

od vertikalnog nosivog sustava kao i križni i dijagonalni pukotinski sustav na nosivim zidovima. Evidentno je, da je prostor stubišta pretrpio također znatna oštećenja te će ga biti potrebno sanirati sustavno, kao dio jedne cjeline (zgrade).

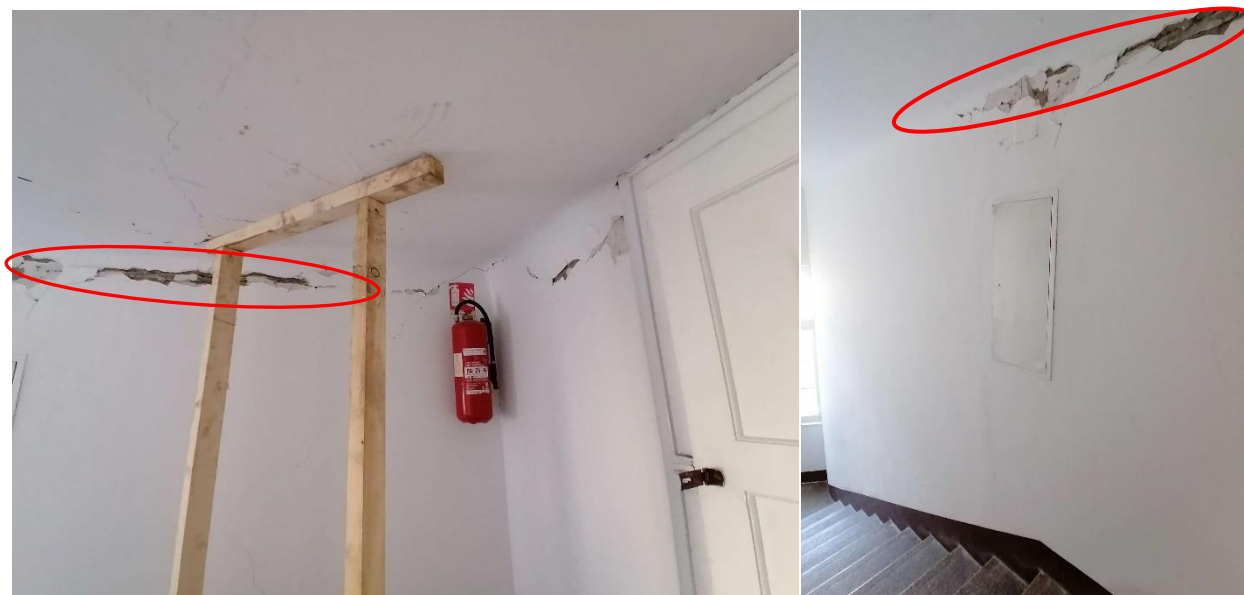
Slika 4.34. Podupiranja na ulazu u potkrovlje; horizontalne pukotine

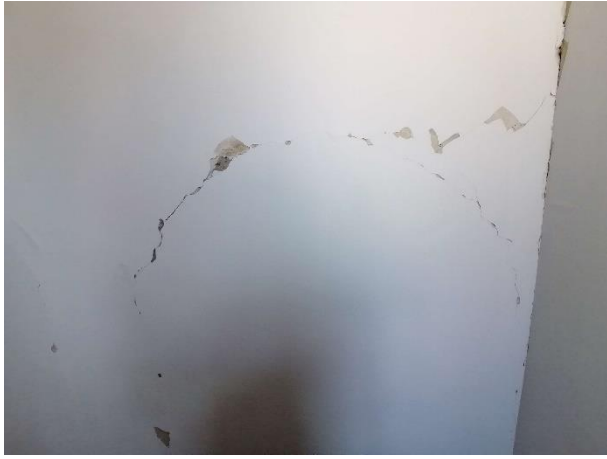
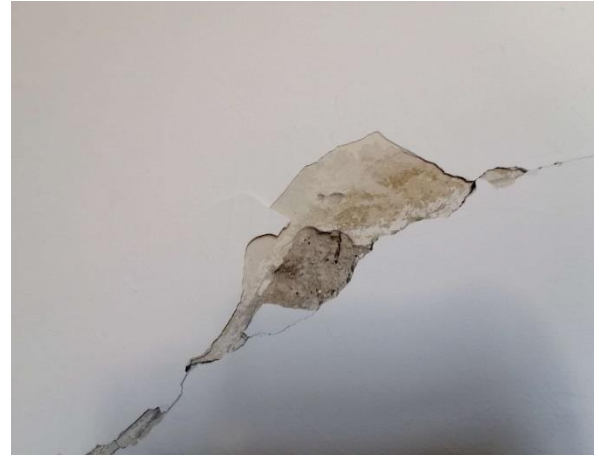
Slika 4.38. Duboke zidne pukotine na mjestima nekadašnjih otvora (lučni otvori se iscrtavaju pukotinskim oštećenjem)

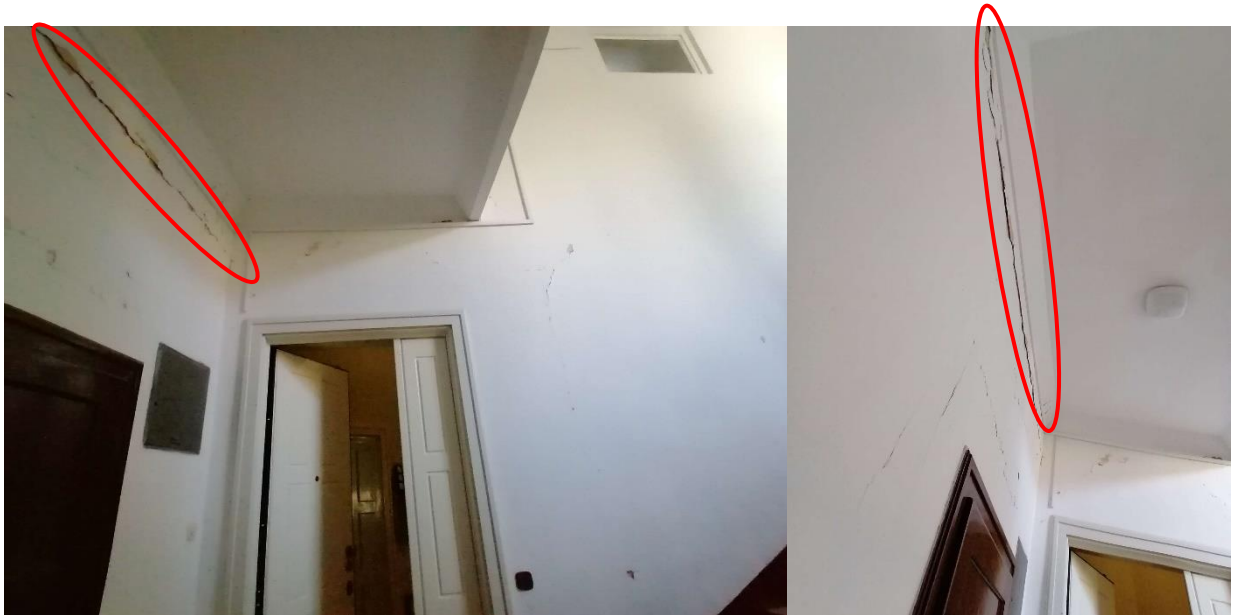
Slika 4.39. Već karakteristične horizontalne pukotine na spojevima zidova i stropova

Uzduž cijelog stubišta mogu se vidjeti karakteristične horizontalne pukotine koje opet upućuju na odvajanja sustava strop-zid te duboka strukturalna oštećenja na predmetnim zidovima.
