Sanacija stambene zgrade oštećene potresom u Zagrebu

Master's thesis / Diplomski rad

2021

NASLOV RADA NA ENGL. JEZIKU Rehabilitation of an earthquake-damaged residential building in Zagreb

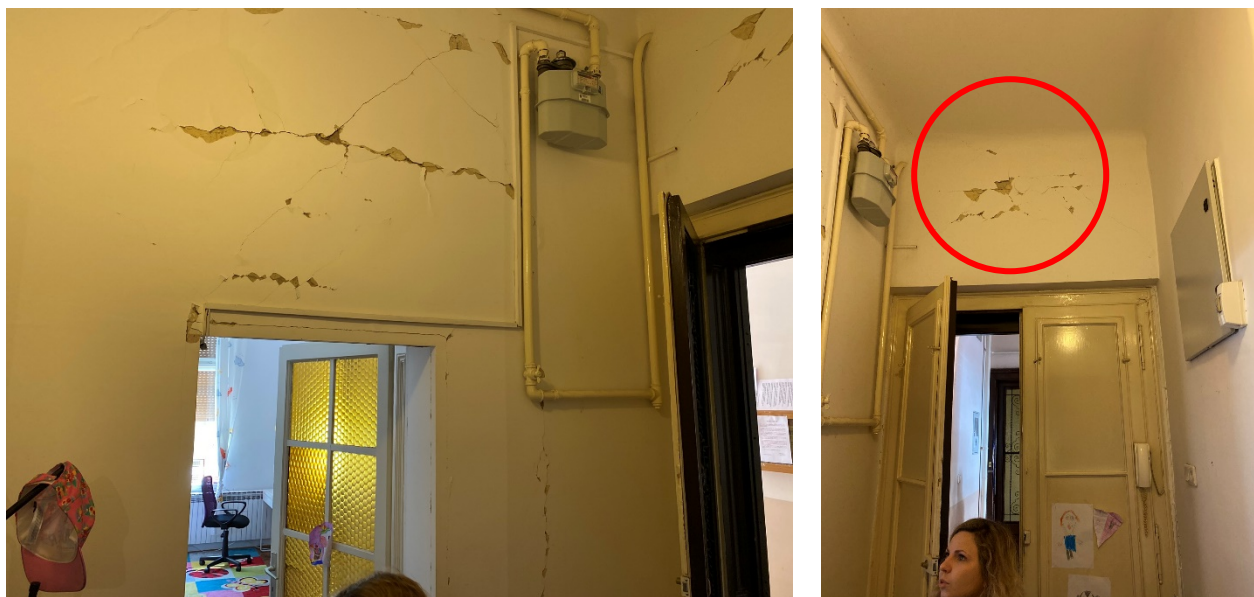
Slika 19. Pukotina nadvoja lijevo i desno duboka pukotina nosivog zida prema stubištu.

Pukotine na nosivom elementu slika desno, odnosno na strukturalnom oslabljenju zida (vrata značajnog raspona). Naime, na tim mjestima a zbog vremena i načina izgradnje nedostaju strukturalni elementi (ab serklaži, nadvoji, grede) koji na sebe preuzimaju nosivost a imaju određenu duktilnost. Samim time, oni povezuju konstruktivni sklop u zajednički sustav koji jednolično oscilira tijekom potresa. Pošto ti dijelovi u ovom slučaju nedostaju, pukotinska strukturalna oštećenja u potresu ove jačine su neizbježna. Sanacija ovakvih dijelova zgrade (zajednički nosivi sustav) trebala bi se izvesti kompletno (od podruma do krova) ne štedeći pritom priliku za značajna konstruktivna ojačanja.

Oštećenje na unutarnjem nosivom zidu, Slika lijevo, pruža se u smjeru sjever-jug. Oštećenja se nalaze iznad vratiju. U ovom slučaju se iznad otvora može prepoznati širenje pukotina, od jednog ugla prema drugom. Uzmemo li u obzir orijentaciju zida (paralelno sa širenjem potresnog vala), materijal i način gradnje (opeka, starosti više od 100 godina), možemo zaključiti da je opeka u zidu formirala pseudoluk kao jedini mogući nosivi tlačni element u ovom slučaju. Naime, formiranje pseudolukova (nije pravi lučni element) primjećuje se kod starih zgrada na mjestima oslabljenja zidova (otvor, vrata, prozori) gdje je opeka drugačije ugrađena nego na ostalim mjestima (okomito) te ona kao takva formira nosač tipa grede. Takav tip oštećenja proteže se cijelom predmetnom zgradom na mjestima oslabljenja zidova (otvori).

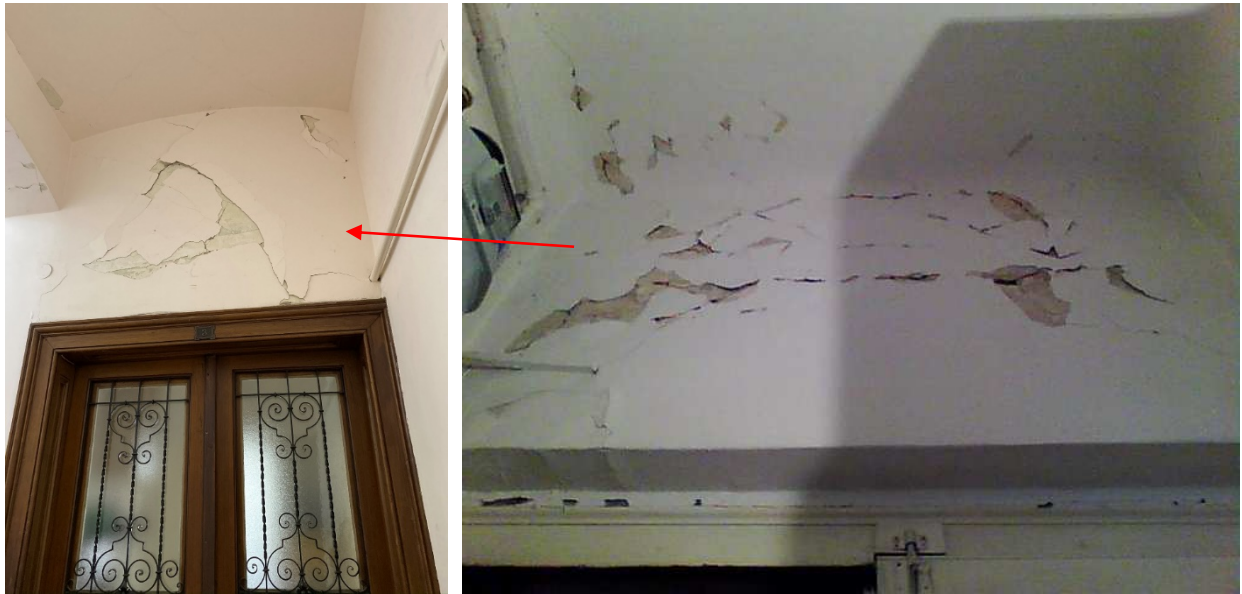
Slika 20. Pukotina s obje strane nosivog zida prema stubištu

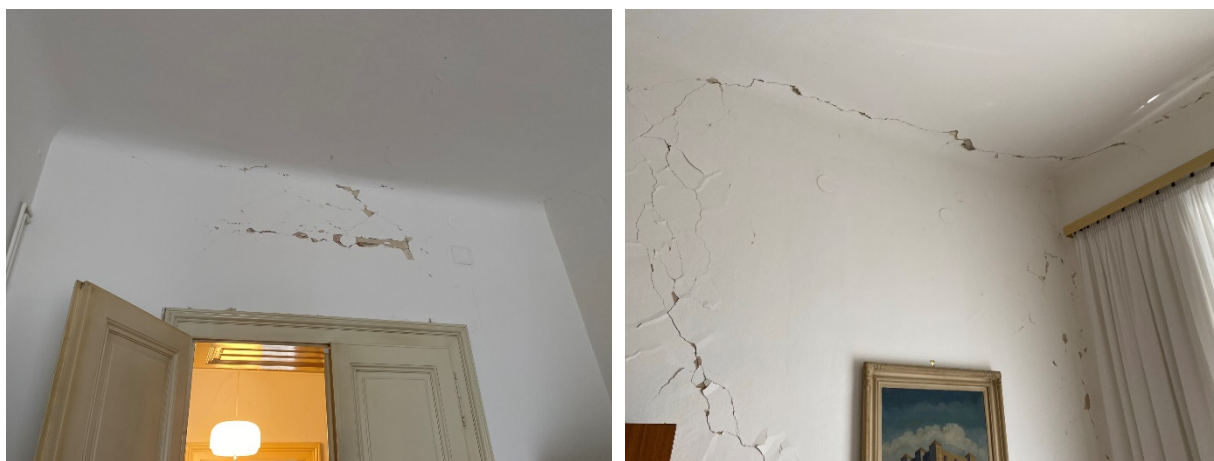
Slika 25. Formiranje lukova na zidovima desno, lijevo pukotina nadvoja

Oštećenje Slika 11 desno razvidno prikazuje formiranje lučnog elementa unutar nosivog zida. U ovom slučaju se na zidu može prepoznati lučno širenje pukotina, od jednog ugla prema drugom. Uzmemo li u obzir orijentaciju zida (paralelno sa širenjem potresnog vala), materijal i način gradnje (opeka, starosti više od 100 godina), možemo zaključiti da je opeka u zidu formirala pseudoluk kao jedini mogući nosivi tlačni element u ovom slučaju. Naime, formiranje pseudolukova (nije pravi lučni element) primjećuje se kod starih zgrada na mjestima oslabljenja zidova (otvor, vrata, prozori) gdje je opeka drugačije ugrađena nego na ostalim mjestima (okomito) te ona kao takva formira nosač tipa grede. U tom slučaju gredni (ravninski) element prelazi u lučni i na taj način formira sam sebi nosivost, jer zbog veličine raspona opeka koja je tlačni element ne može više izdržati vlačna naprezanja koja se potresom dodatno u njoj javljaju. Luk kao element prenosi generalno tlačna

naprezanja te tako za isti raspon opeka kao tlačni element može izdržati tu količinu naprezanja. Raspucavanja i strukturalne pukotine su tom prilikom, neizbježne.

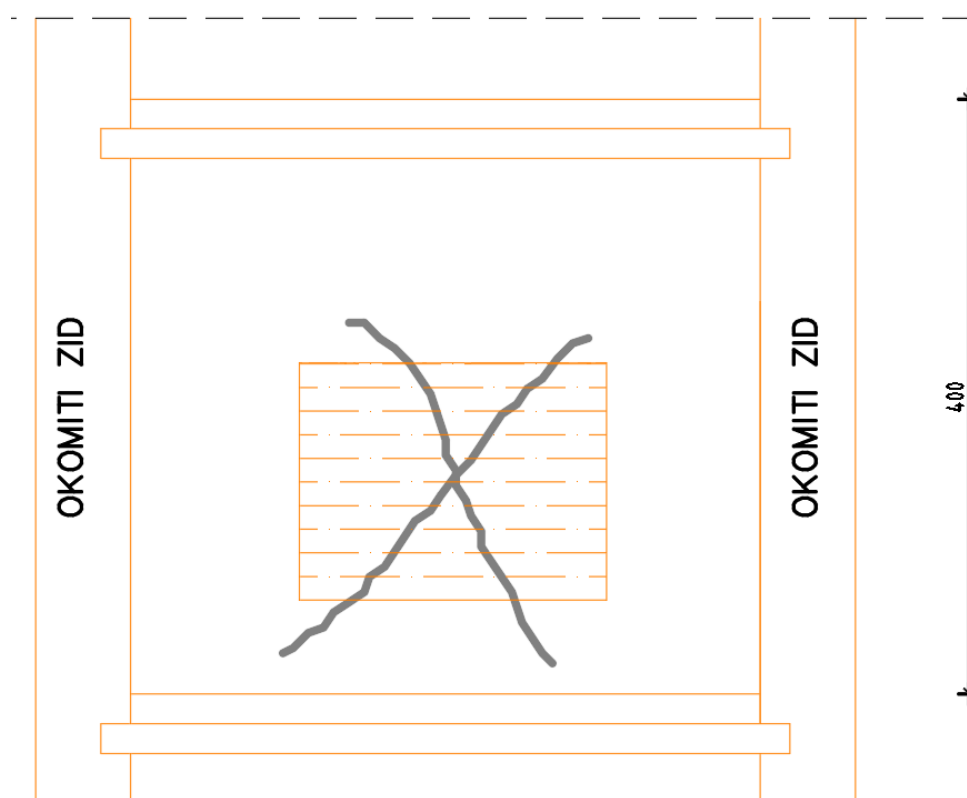
Slika 41. Pogled na zid s pukotinom

Nakon čišćenja i uklanjanja žbuke potrebno je prezidati dijelove zida s većim oštećenjima
