Sanacija stambene zgrade oštećene potresom u Zagrebu

Master's thesis / Diplomski rad

**SANACIJA STAMBENE ZGRADE OŠTEĆENE
POTRESOM U ZAGREBU**

| NASLOV RADA NA ENGL. JEZIKU | Rehabilitation of an earthquake-damaged residential building in Zagreb | | |

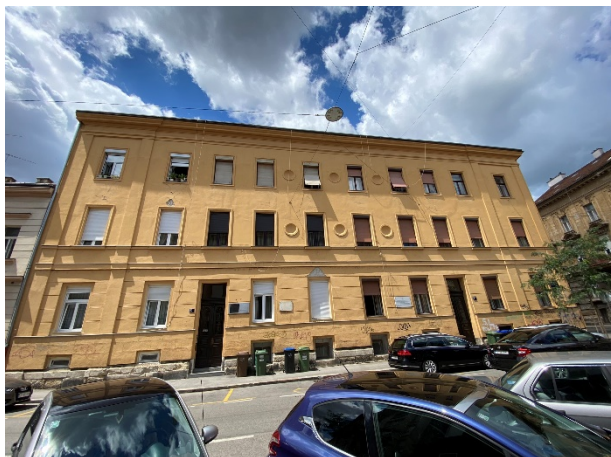
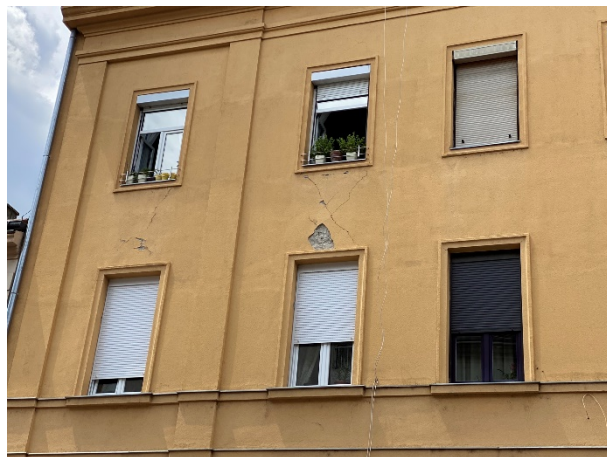
Slika 11. Istočno pročelje zgrade s detektiranim „X“ pukotinama nadvoja

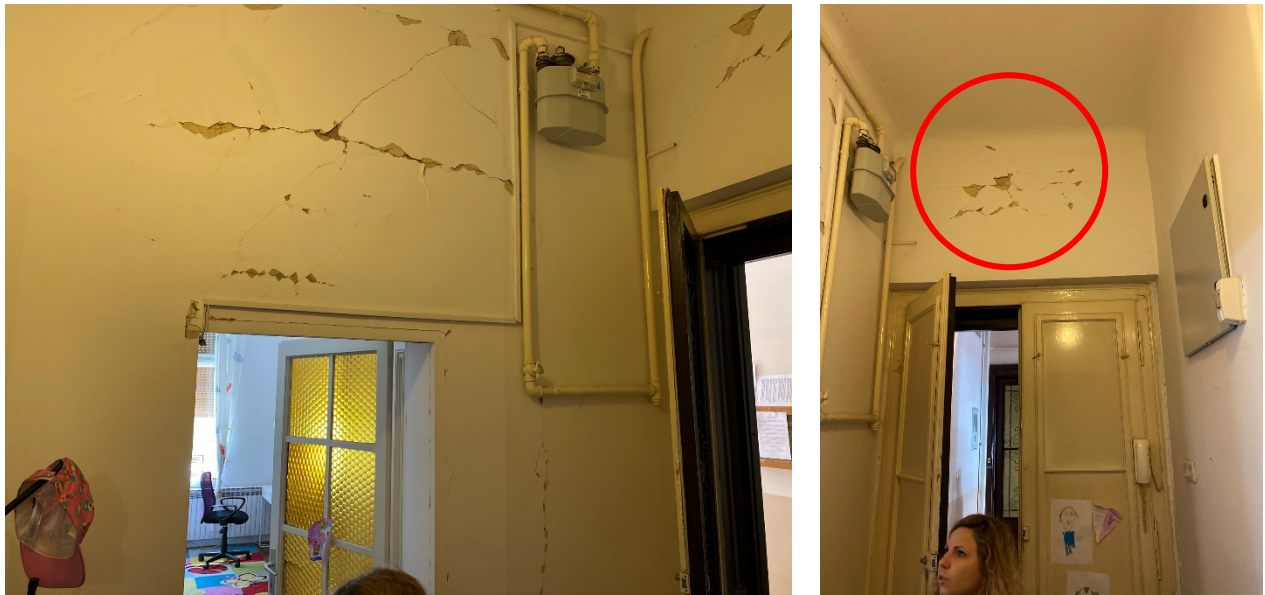
Slika 19. Pukotina nadvoja lijevo i desno duboka pukotina nosivog zida prema stubištu.

Pukotine na nosivom elementu slika desno, odnosno na strukturalnom oslabljenju zida (vrata značajnog raspona). Naime, na tim mjestima a zbog vremena i načina izgradnje nedostaju strukturalni elementi (ab serklaži, nadvoji, grede) koji na sebe preuzimaju nosivost a imaju određenu duktilnost. Samim time, oni povezuju konstruktivni sklop u zajednički sustav koji jednolično oscilira tijekom potresa. Pošto ti dijelovi u ovom slučaju nedostaju, pukotinska strukturalna oštećenja u potresu ove jačine su neizbježna. Sanacija ovakvih dijelova zgrade (zajednički nosivi sustav) trebala bi se izvesti kompletno (od podruma do krova) ne štedeći pritom priliku za značajna konstruktivna ojačanja.

Oštećenje na unutarnjem nosivom zidu, Slika lijevo, pruža se u smjeru sjever-jug. Oštećenja se nalaze iznad vratiju. U ovom slučaju se iznad otvora može prepoznati širenje pukotina, od jednog ugla prema drugom. Uzmemo li u obzir orijentaciju zida (paralelno sa širenjem potresnog vala), materijal i način gradnje (opeka, starosti više od 100 godina), možemo zaključiti da je opeka u zidu formirala pseudoluk kao jedini mogući nosivi tlačni element u ovom slučaju. Naime, formiranje pseudolukova (nije pravi lučni element) primjećuje se kod starih zgrada na mjestima oslabljenja zidova (otvor, vrata, prozori) gdje je opeka drugačije ugrađena nego na ostalim mjestima (okomito) te ona kao takva formira nosač tipa grede. Takav tip oštećenja proteže se cijelom predmetnom zgradom na mjestima oslabljenja zidova (otvori).

Zaključno, sva ova mjesta trebalo bi sanirati kompletno, podići razinu nosivosti (i uporabljivosti) na višu nego je to bilo prvotno zamišljeno te samim time zgradu osigurati za buduću eksploataciju.

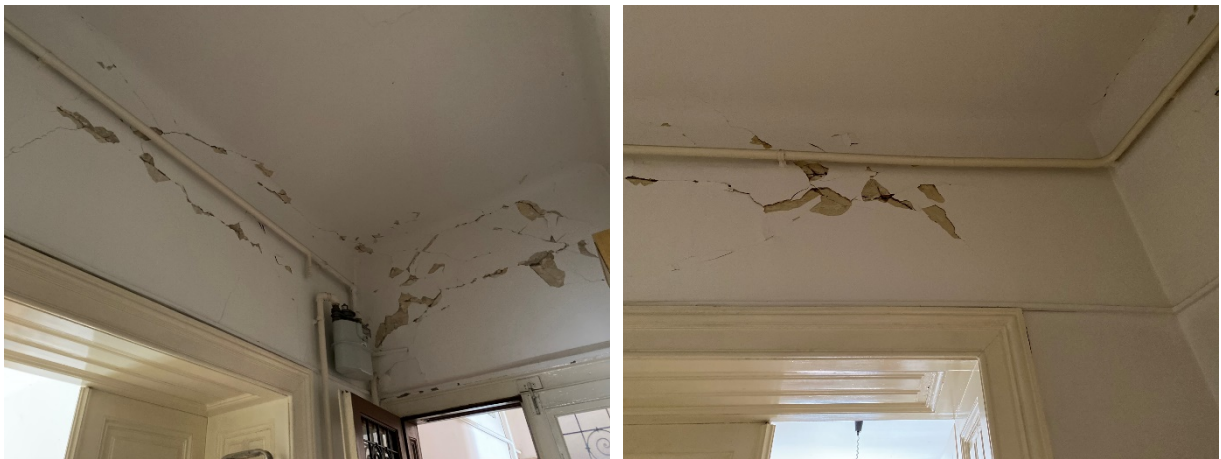
Slika 21. Pukotina nadvoja nosivog zida

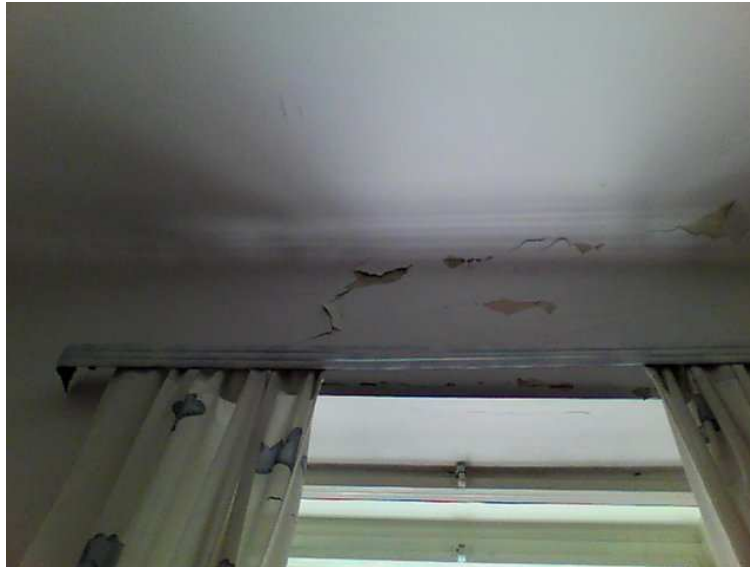
Slika 22. Pukotinska oštećenja nadvoja nad prozorom

Pukotinska oštećenja Slike 8. nalaze se na položajnim mjestima nadvoja nad vratima i prozorom. Evidentno je koliko oslabljenje predstavlja nedostatak konstruktivnog nosivog elementa na mjestima oslabljenja zidova (prozori, vrata). Sva ova oštećenja možemo svrstati u razinu stupnja oštećenja koji značajno mijenja i narušava nosivu sposobnost konstrukcije dovodeći je do granice djelomičnog ili potpunog gubitka uporabljivosti strukturalnih komponenti.

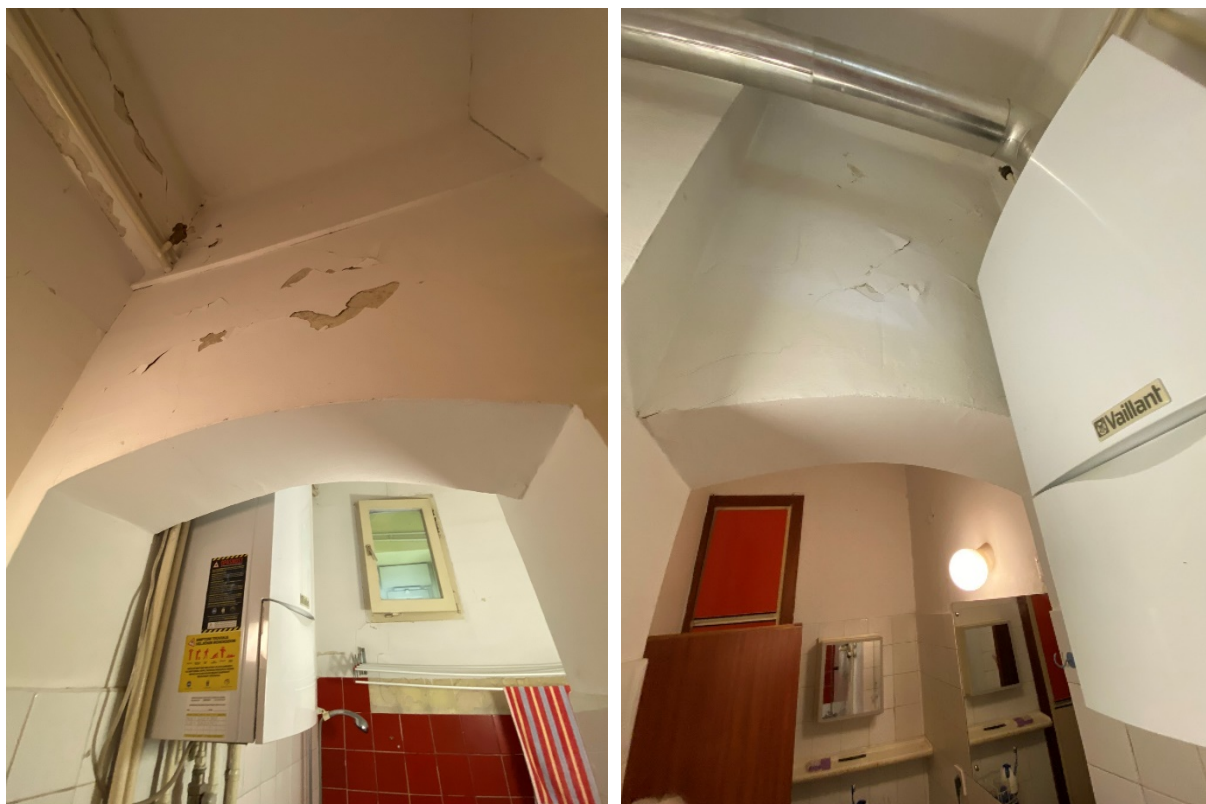
Slika 23. Pukotina nosivog luka

Oštećenje Slika 9. predstavlja strukturalno oštećenje nosivog luka koji je nastavak unutarnjeg dijela nosivog zida (sjever-jug). Ova lokacija je identična na svim katovima iznad i ispod predmetnog, sve do IV. kata. Pukotina je strukturalna, okomita na nosivi element te predstavlja razinu oštećenja D3-D4. Ovo mjesto bi svakako trebalo podrediti konstruktivnoj sanaciji uz određeni tip pojačanja.

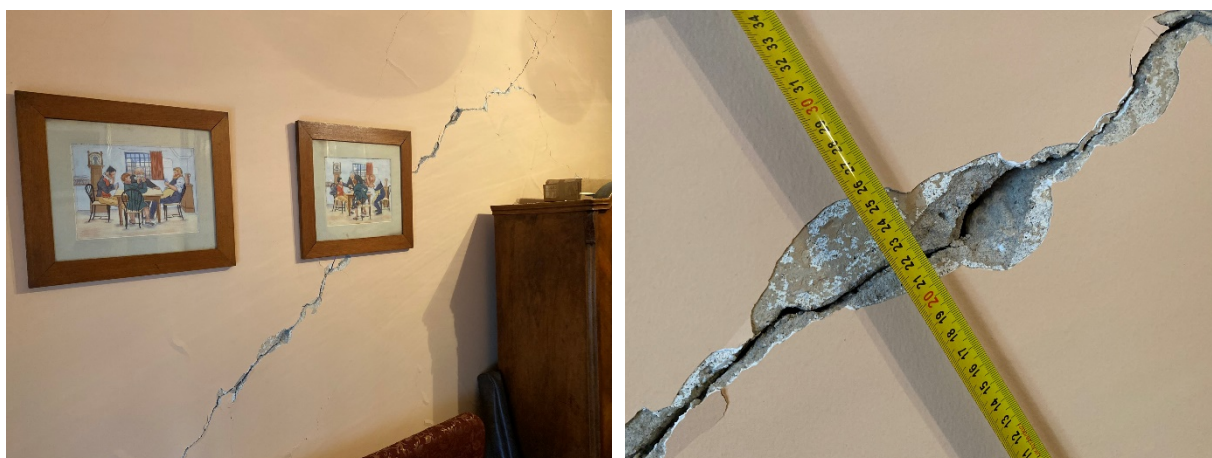
Slika 24. Dijagonalna pukotina južnog nosivog zida stana

Pukotina na Slici 10. koja se nalazi na nosivom južnome zidu stana, orijentirana Z-I, poprima svoj najveći intenzitet. Možemo zaključiti kako je zid na tom dijelu izgubio uporabljivost te se nalazi u području rezidualne nosivosti. Njegova sanacija predstavlja prioritet konstruktivne sanacije ove zgrade kao cjelokupnog sustava. Sanacija bi u svakom pogledu trebala uzeti u obzir i određenu vrstu pojačanja nosivosti i stabilnosti zida zbog buduće eksploatacije zgrade. Ovdje se praktički više ne može govoriti o pukotinama već o razdvajanju unutar strukture nosivog zida te gubitku strukturalnog integriteta južnog zida ulaza 2. Konstruktivna sanacija cijelog ovog nosivog sustava predstavljat će prioritet konstruktivne sanacije zgrade (od nižih etaža prema višima) uz potrebna ojačanja mehaničke otpornosti i stabilnosti sustava.

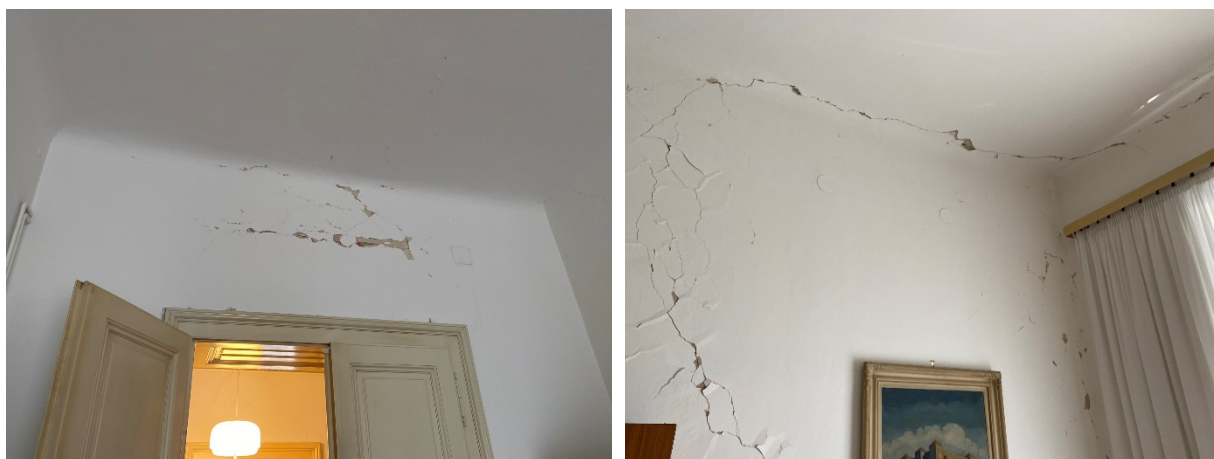
Slika 25. Formiranje lukova na zidovima desno, lijevo pukotina nadvoja

Oštećenje Slika 11 desno razvidno prikazuje formiranje lučnog elementa unutar nosivog zida. U ovom slučaju se na zidu može prepoznati lučno širenje pukotina, od jednog ugla prema drugom. Uzmemo li u obzir orijentaciju zida (paralelno sa širenjem potresnog vala), materijal i način gradnje (opeka, starosti više od 100 godina), možemo zaključiti da je opeka u zidu formirala pseudoluk kao jedini mogući nosivi tlačni element u ovom slučaju. Naime, formiranje pseudolukova (nije pravi lučni element) primjećuje se kod starih zgrada na mjestima oslabljenja zidova (otvor, vrata, prozori) gdje je opeka drugačije ugrađena nego na ostalim mjestima (okomito) te ona kao takva formira nosač tipa grede. U tom slučaju gredni (ravninski) element prelazi u lučni i na taj način formira sam sebi nosivost, jer zbog veličine raspona opeka koja je tlačni element ne može više izdržati vlačna naprezanja koja se potresom dodatno u njoj javljaju. Luk kao element prenosi generalno tlačna

naprezanja te tako za isti raspon opeka kao tlačni element može izdržati tu količinu naprezanja. Raspucavanja i strukturalne pukotine su tom prilikom, neizbježne.

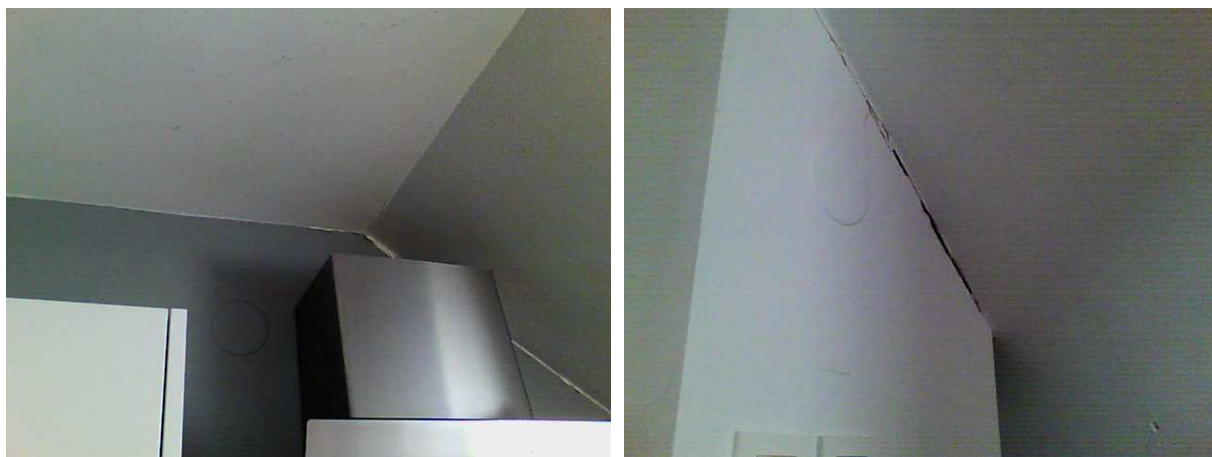
Slika 26. Pukotine gipskartonskih obloga

Pukotine gipskartonskih obloga ukazuju na pomake krovne konstrukcije ostvarene tijekom potresa. Kako je kompletni stan u nadograđenom potkrovlju (drveno potkrovlje), on je zbog same konstrukcije pretrpio manja oštećenja. Naime, drvo kao konstruktivni element, tijekom potresa oscilira znatno drugačije nego zidovi (kruti elementi) te kao takvo i znatno elastičnije i plastičnije no opeka. U tom smislu, pruža znatno veći otpor mogućim oštećenjima uslijed potresa.

Sanacija ovog stana trebala bi se orijentirati na površinsku sanaciju te krpanje zidnih obloga. Što se tiče površinskih pukotina na zidovima, njih je potrebno također površinski sanirati.

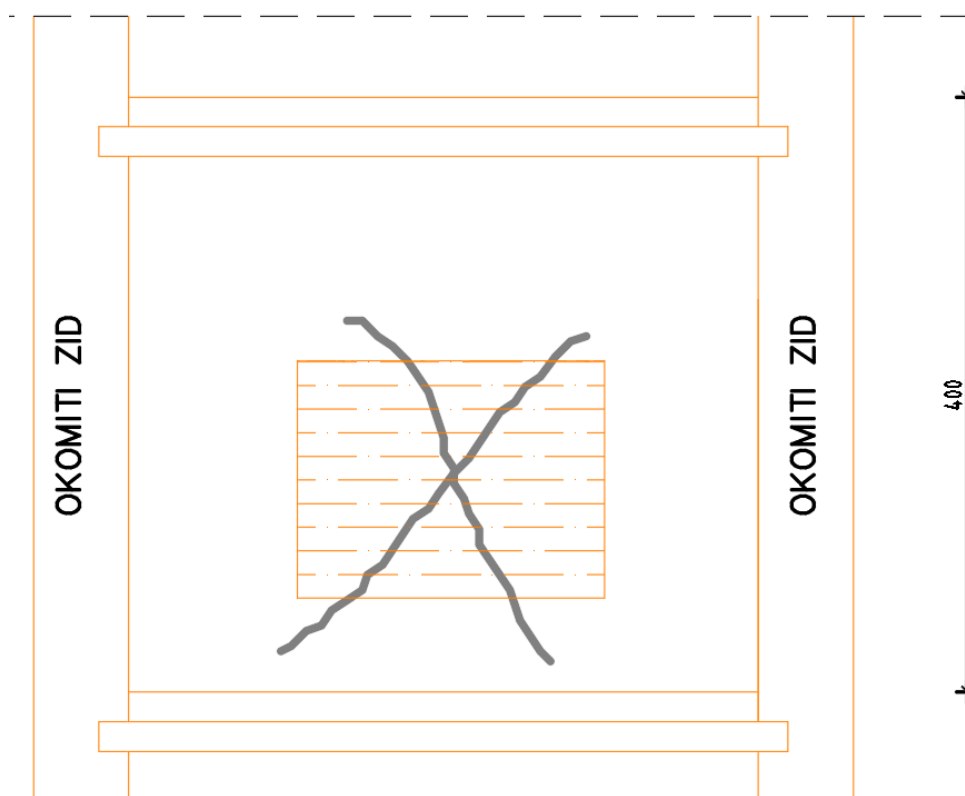
Slika 41. Pogled na zid s pukotinom

Nakon čišćenja i uklanjanja žbuke potrebno je prezidati dijelove zida s većim oštećenjima

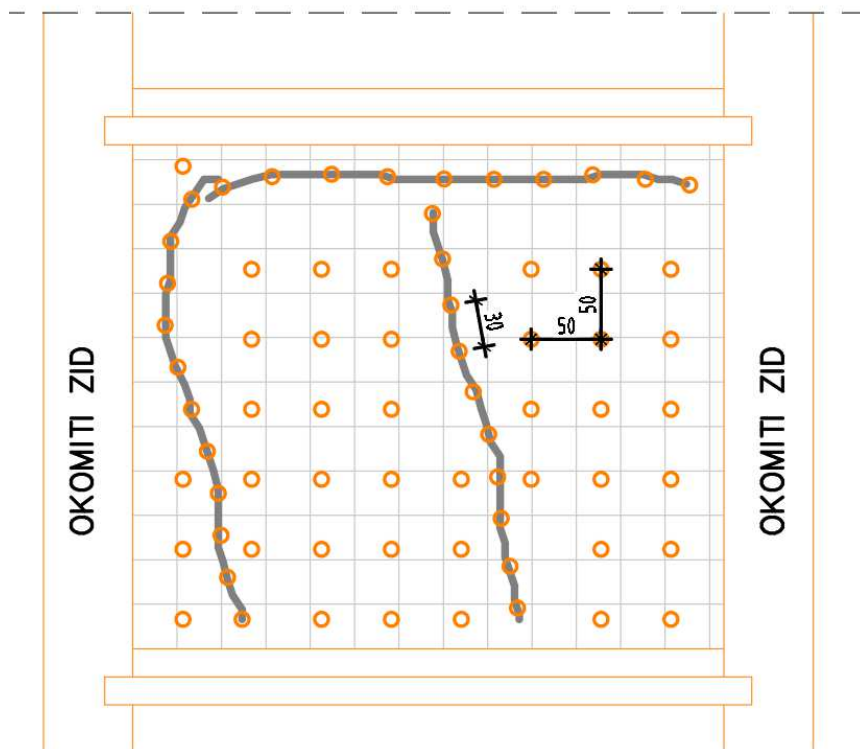
Slika 42. Prikaz injektiranja zida

Potrebno je zatvoriti pukotine reparaturnim mortom, cijeli zid dredovati te se nakon toga buši otvor za injektiranje promjera minimalno 20 cm na svakih 30-50 cm po pukotini. Na ostatku površine zida koji se injektira na 50 cm/ 50 cm, postavlja se injektor minimalno \varnothing 16 cm. 24 sata prije injektiranja natopiti zid vodom ubrizgavanjem vode kroz injektore. Injektira se s bescementnom smjesom pod niskim pritiskom (1-1.5) te slijedi ugradnja mrežica u dva sloja morta. Mrežice sidriti 2 sidra/m².

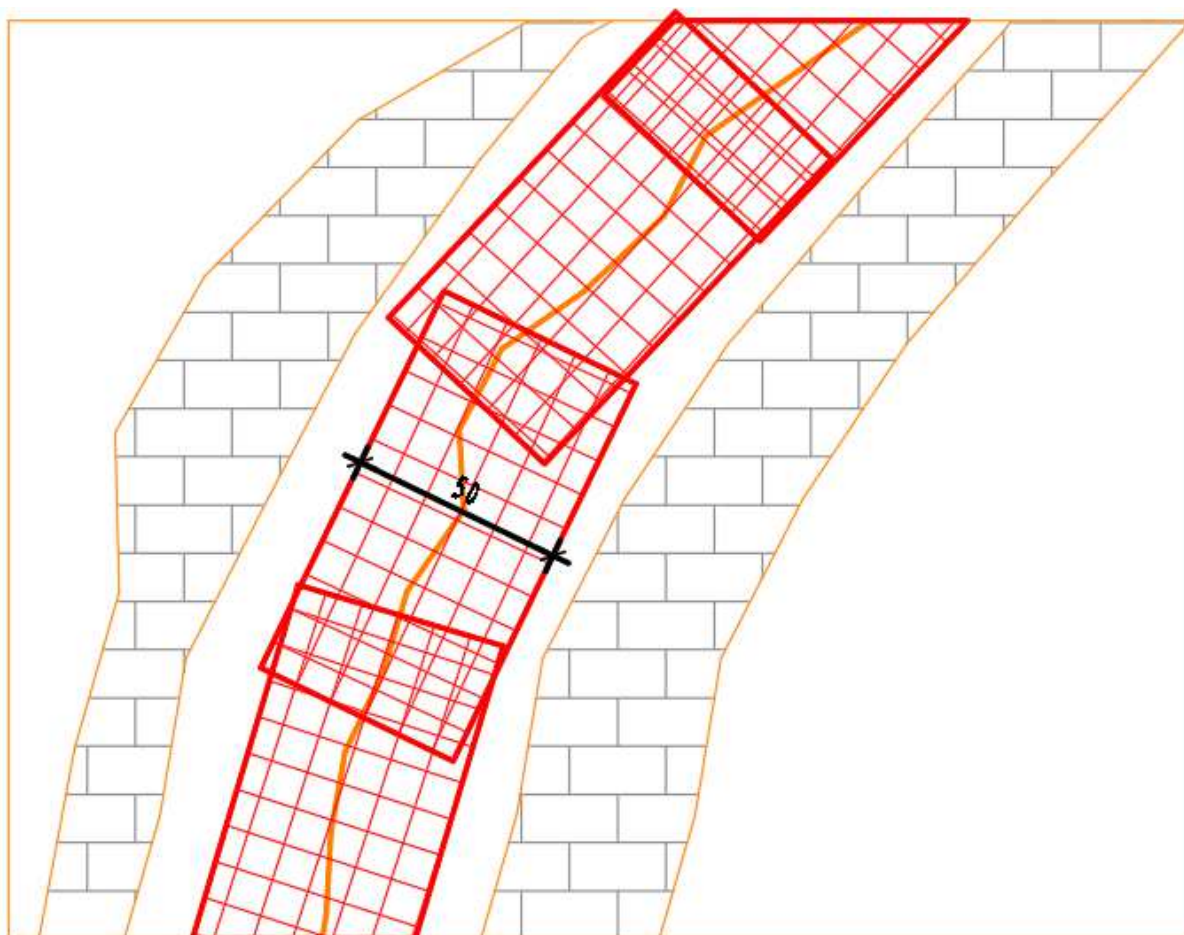
Slika 59. Sanacija pukotine zida

- Ukloniti sve postojeće slojeve oko pukotine, po 50 cm sa svake strane
- Ukloniti sav slabi vezni materijal sa površine
- Isprati površinu vodom kako bi se podloga navlažila
- Pukotinu zapuniti reparaturnim mortom
- Postaviti sloj dvokomponentnog duktilnog morta ojačanog vlaknuma, u debljini 5-6 mm
- U svježi mort postaviti armaturnu mrežicu od staklenih vlakana u širini 50 cm
- Odmah postaviti i drugi sloj morta s vlaknima u debljini oko 5-6 mm
- Za pukotine u punoj debljini zida, isti postupak napraviti s obe strane **zida**
