# Sanacija dijela palače Starog grada Zrinskih u Čakovcu

Master's thesis / Diplomski rad

2021

## **Sanacija dijela palače Starog grada Zrinskih u Čakovcu**

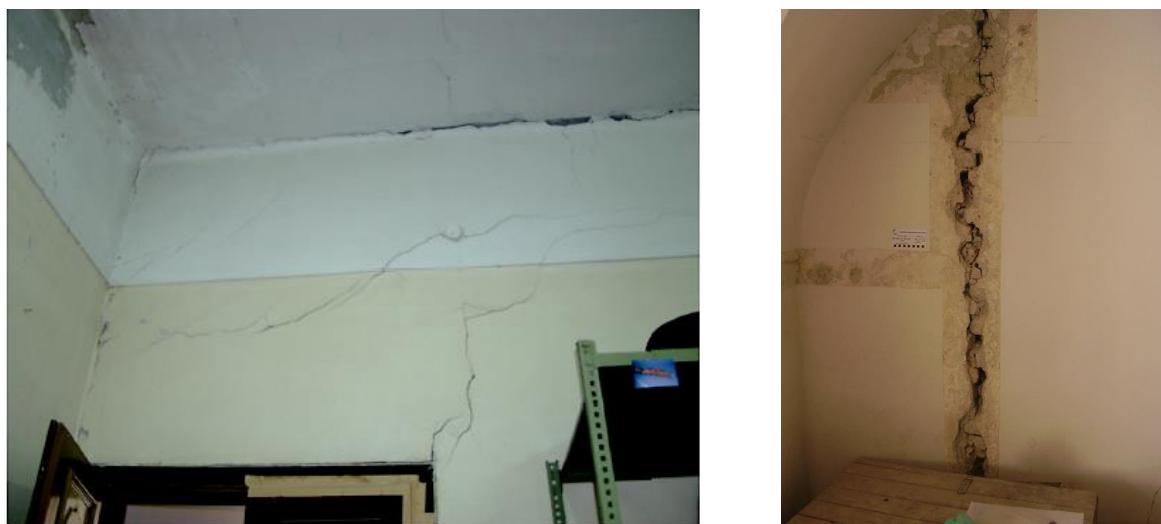
Vanjski zidovi temeljeni su na dubini od cca 3 m od poda podruma. Oštećenja nosivih zidova najizraženija su u jugoistočnom i jugozapadnom krilu Palače. Oštećenja su vidljiva kao pukotine u zidovima, nastala od popuštanja temelja, pomicanja zidova ili odvajanja loše povezanih zidova. Dodatan nepovoljan učinak na zidove imaju i potresi koji su s godinama dodatno oštećivali nosivu konstrukciju, kao i arhivska građa koja je kroz duži vremenski period uzrokovala veliko opterećenje na nosivu konstrukciju. Značajna oštećenja zapadnog polja jugozapadnog krila posljedica su prevelikih progiba stropnih roštilja na koje su oslonjeni pregradni zidovi međukata, 1. i 2. kata, dok su oštećenja u dijelu jugoistočnog krila posljedica popuštanja zidova oslonjenih na svodove međukata, a na koje zidove se oslanjaju drveni grednici stropa 1. kata. Oštećenja zidova izražena su i u dijelu prizemlja. Prema povijesnim podacima poznato je da su stari, trošni svodovi međukata u prvoj polovini 18. stoljeća srušeni i zamijenjeni novima uz, na nekim mjestima podebljanje zidova dozidavanjem.

*Slika 3.5 Pukotine na zidovima međukata*

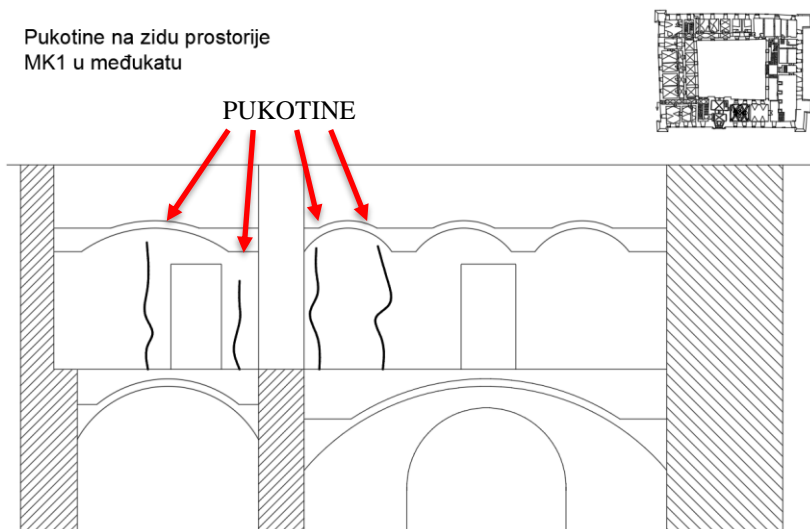
*Slika 3.6 Pukotine na zidu prostorije MK1 u međukatu*

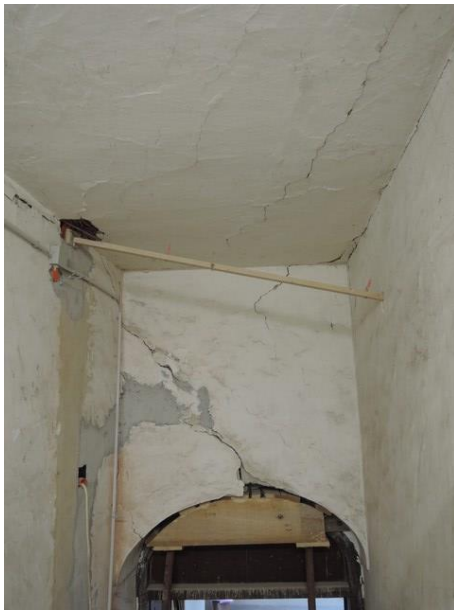
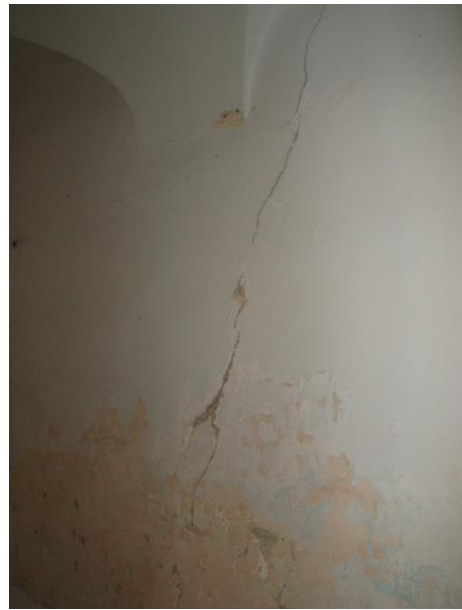
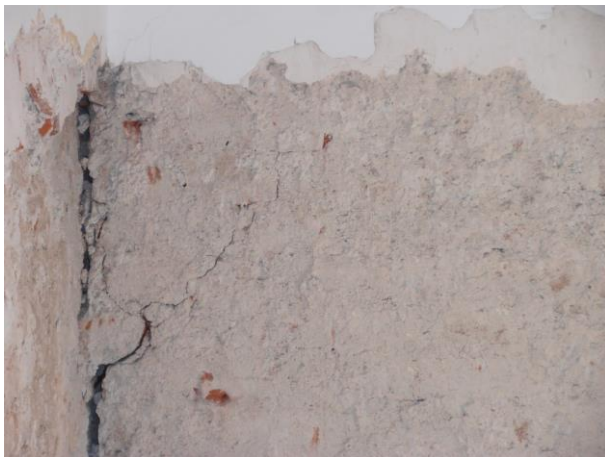
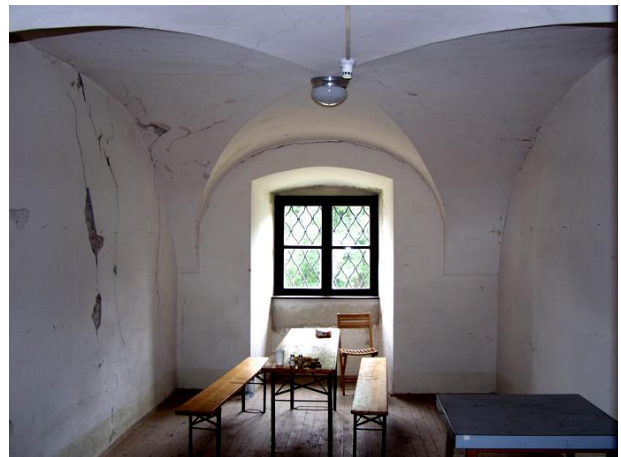
*Slika 3.7 Fotodokumentacija zatečenog stanja zidova*

Pomaci zidova i pukotine istih vidljivi su i kod sjeveroistočnog krila Palače, ponajprije na gornjem rubu uzdužnih zidova 2. kata, također nastali zbog horizontalnih potisaka svodova i vertikalnog opterećenja, ali i djelovanja potresnog opterećenja. Posljedica je to dugotrajnih opterećenja i postupnog popuštanja zidova. Prekoračenja vlačne čvrstoće događaju se i u zidovima jugoistočnog krila koji nemaju vertikalni kontinuitet do tla, već se oslanjaju na svodove prizemlja. Oštećenja se pojavljuju u uglovima otvora u tim zidovima, radi se o vratima koja spajaju susjedne prostorije, ali i na intradosu tjemene zone svoda. Mjesta oštećenja na zidovima poklapaju se s mjestima prekoračenja vlačne čvrstoće materijala.

Oštećenja vanjskih zidova saniraju se injektiranjem ili ugradnjom karbonskih traka. Injektiranje zidova od opeke izvodi se na mjestima otvorenih pukotina, injekcijskom smjesom od hidrauličkog vapna, uz prethodni dogovor projektanta, nadležnog konzervatora, nadzornog inženjera i izvođača. Priprema za injektiranje je uklanjanje žbuke. Obzirom na prethodno izvedene konzervatorske istražne radove svi radovi na žbukama moraju se izvesti uz prethodni dogovor s nadležnim konzervatorom. Postojeće pukotine vidljive s obje strane zida potrebno je sanirati. Najprije se uklanja postojeća žbuka sa zidova, i potvrđuje da su sve vidljive pukotine konstruktivne. Sve šupljine i pukotine potrebno je navlažiti vodom te zapuniti produžnim mortom. Preko zida (obostrano) postaviti armaturnu mrežu. Povezati je sa zidovima trnovima postavljenim na razmacima ~ 45 cm u oba smjera. Za postavljanje trnova buše se rupe u zidu dubine 15 cm promjera  $\varnothing 12$  mm, pod kutom cca  $5^\circ$  od horizontale radi lakšeg injektiranja nakon postavljanja trnova. Preko cijele površine zida nanijeti cementni mort u debljini dostatnoj kako bi se prekrili svi čelični elementi (3-4 cm). Obzirom da se za završno žbukanje koristi vapnena žbuka, svi dijelovi čeličnog ojačanja zida (mreže, trnovi) moraju biti prekriveni cementni mortom, kako bi se spriječila nepovoljna kemijska reakcija čelika i vapna.

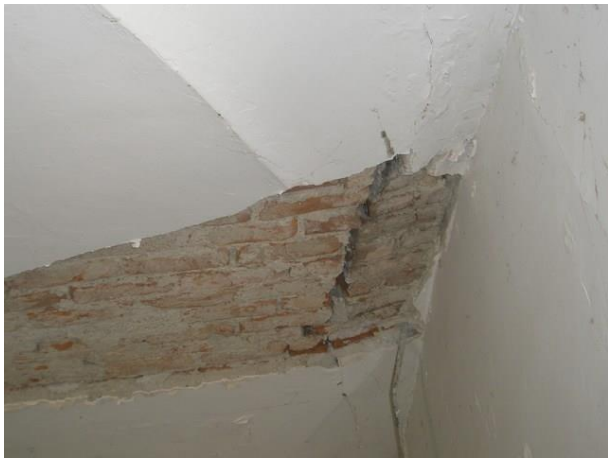
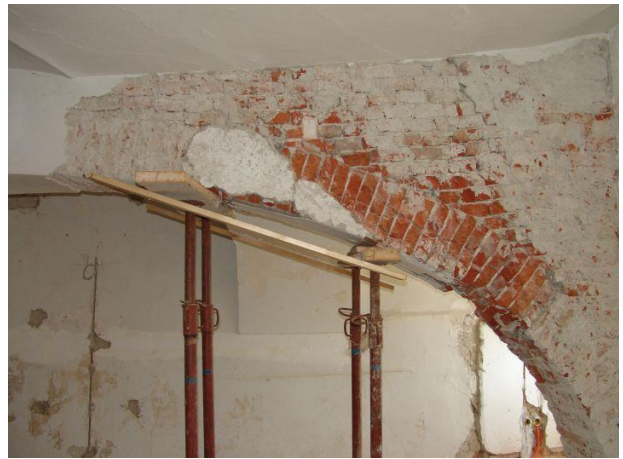
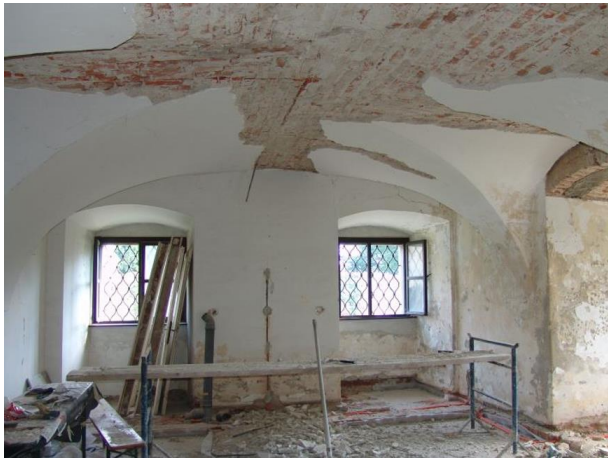
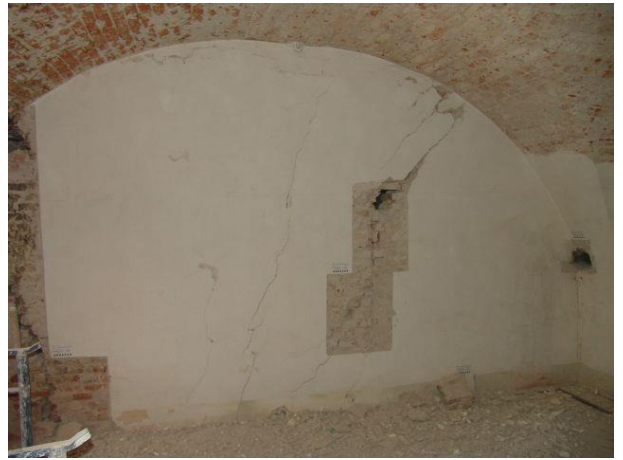
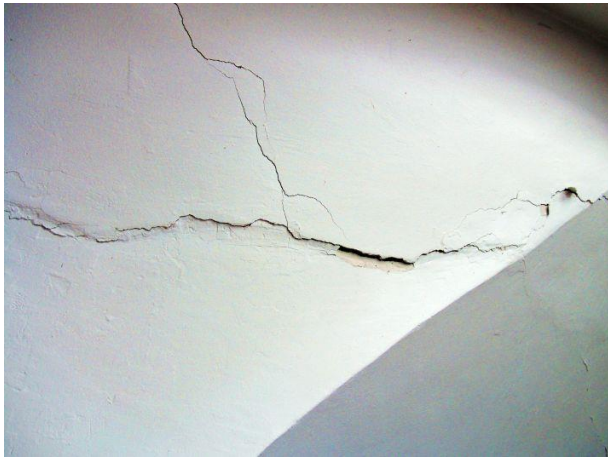
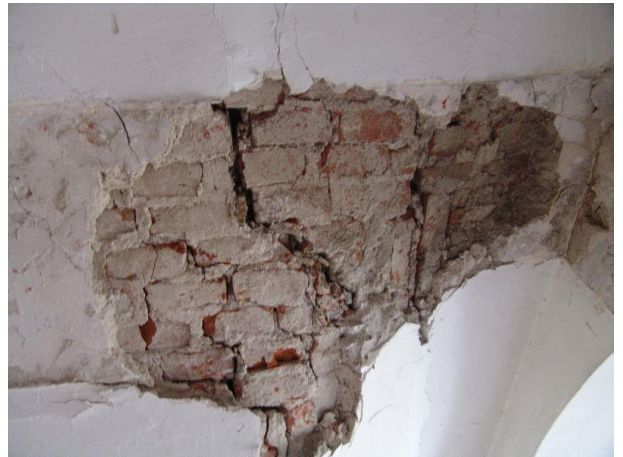
Rekonstrukcija pojedinih dijelova palače, kao i nadogradnja katova, pridonijeli su nastanku značajnih diferencijalnih slijeganja tla pod novim opterećenjem i time do oštećenja zidova i svodova cjelokupne nosive konstrukcije. Horizontalne sile svodova prizemlja i međukata na oslabljenoj podlozi (temeljenje na močvarnom tlu) dovode da značajnih pomaka temelja što se, prenosi i na nosive zidove uzrokujući i njihova oštećenja. Isto tako, veliko opterećenje na svodovima prizemlja jugoistočnog krila za vrijeme deponiranja arhivske građe dodatno je pogoršalo stanje prethodno oštećenih svodova. Oštećenja svodova i zidova u prizemlju istog su uzroka. Doprinos oštećenjima svakako je i u ovom slučaju u slijeganju temelja nosivih zidova. Prema povijesnim podacima poznato je da su stari, trošni svodovi međukata u prvoj polovini 18. stoljeća srušeni i zamijenjeni novima uz, na nekim mjestima podebljanje zidova dozidavanjem. Isto se dogodilo i sa svodovima prizemlja.

*Slika 3.21 Fotodokumentacija zatečenog stanja svodova*

Zidani svodovi moraju dobiti ojačanja na mjestima pukotina, odnosno, na mjestima prekoračenja vlačne čvrstoće. Potrebno je najprije sanirati pukotinu čišćenjem raspucanog i olabavljenog materijala. Nakon toga pukotinu treba očistiti ispuhivanjem komprimiranim zrakom i navlažiti je prije injektiranja injekcijske smjese. Za injektiranje se preporuča smjesa prirodnog hidrauličkog vapna. Za ojačanje vlačne zone svodnih ploha i ploha pojasnica predviđaju se karbonske trake koje se lijepe na prethodno pripremljenu podlogu. Ona mora biti potpuno čista od svih prljavština, ulja i sličnih onečišćenja. Na plohu se nanosi tanki sloj reparaturnog morta preko kojega se nanosi prvi sloj epoksidnog ljepila. Nakon postave tkanine preko prvog sloja ljepila, nanosi se pokrovni sloj epoksidnog ljepila u koji se dodaje kvarcni pijesak. Na taj način ojačava se vlačni dio poprečnog presjeka svoda uz prethodno saniranje pukotine. Rad s ovim materijalima mora izvoditi ovlaštenu izvođač poštujući u potpunosti detaljne upute proizvođača. U razini svih stropnih konstrukcija predlaže se ugradnja horizontalnih zatega od karbonske tkanine, uz način izvedbe već opisan za ojačanje svodova. Zatege se postavljaju u svim poljima omeđenim nosivim zidovima.

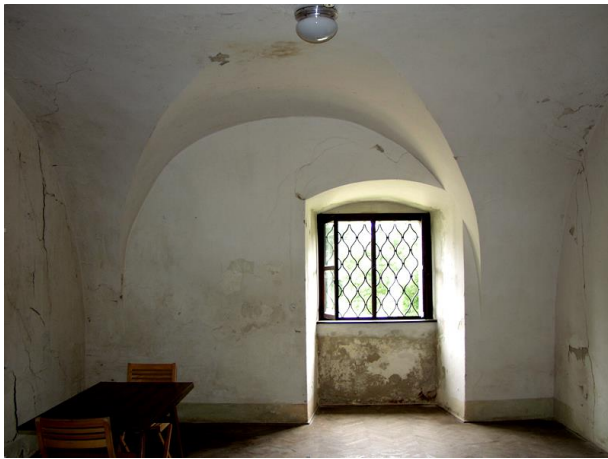
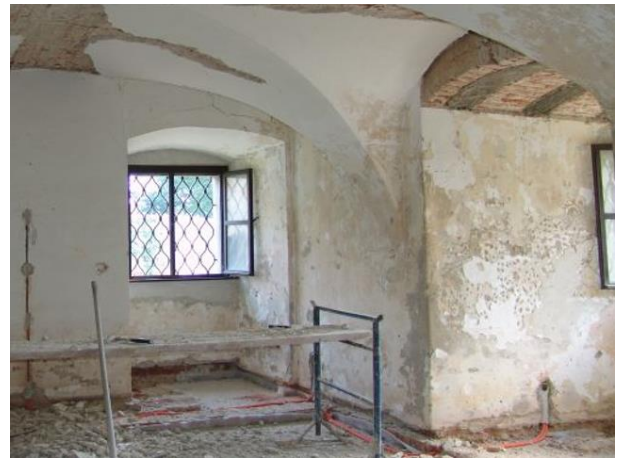
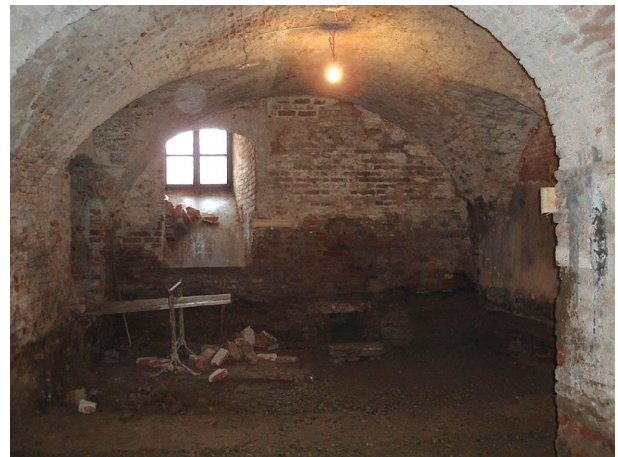
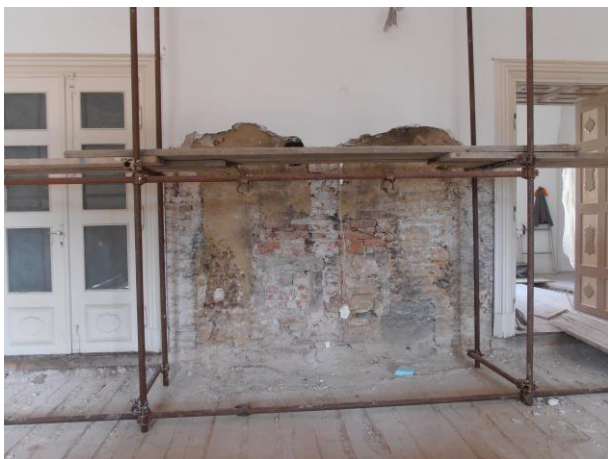
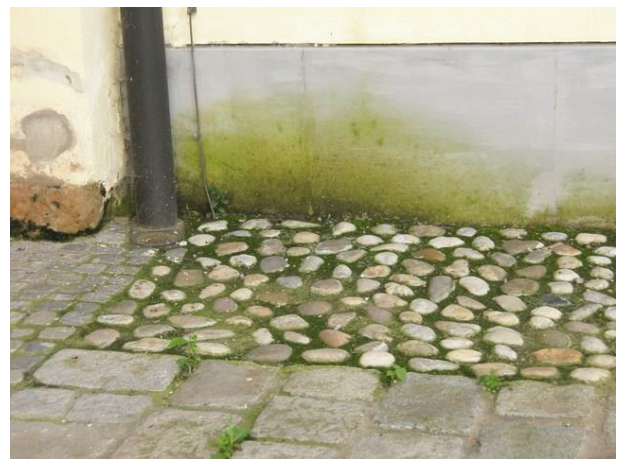
*Slika 3.25 Fotodokumentacija oštećenja od vlage*

Kao što je vidljivo na fotodokumentaciji utjecaj vode je toliko značajan da je došlo do razaranja građevinskog materijala, opeke. Pojava vlage na zgradi Palače manifestira se kroz ljuštenje zidova, odnosno opadanje žbuke, površina zida je hladna na dodir te se u podrumskim prostorima osjeća neugodan miris vlage. Prema mjerenjima vlaga se kapilarno diže po zidovima ukopanih dijelova zgrade do maksimalne visine od 2,00 m.

Sustav sanacijskih žbuka obuhvaća premošćivač, temeljnu žbuku i finu zaglađujuću masu. Sanacijske žbuke su vapneno-cementne s visokim udjelom zračnih pora ( $> 25\%$ ), paropropusne, visoke moći upijanja ( $< 0,3 \text{ kg/m}^2$ ), koeficijenta otpora difuzije vodene pare ( $\mu < 12$ ). Nanose se strojno ili ručno. Kako se štetne soli higroskopski kreću prema površini, na površini se događa kemijski proces pretvaranja topivih štetnih soli u teško topive, koje neće doprijeti u površinski sloj žbuke (tzv. zona uskladištenja štetnih soli), zaostala vlaga isparava, zbog čega je važno da žbuke budu visoko paropropusne. Radi učinkovitosti sustava i završni sloj, boja, mora biti paropropusan.

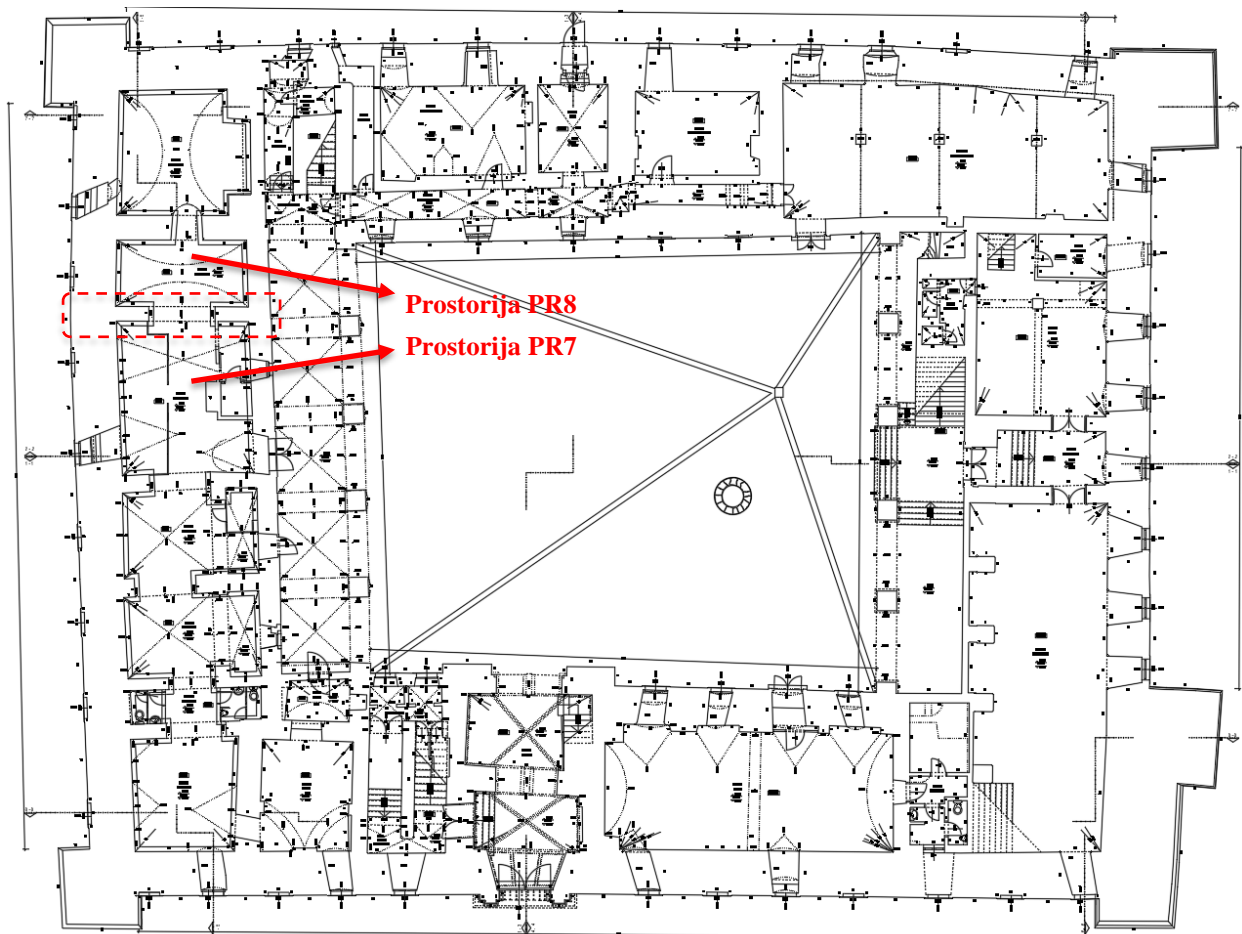
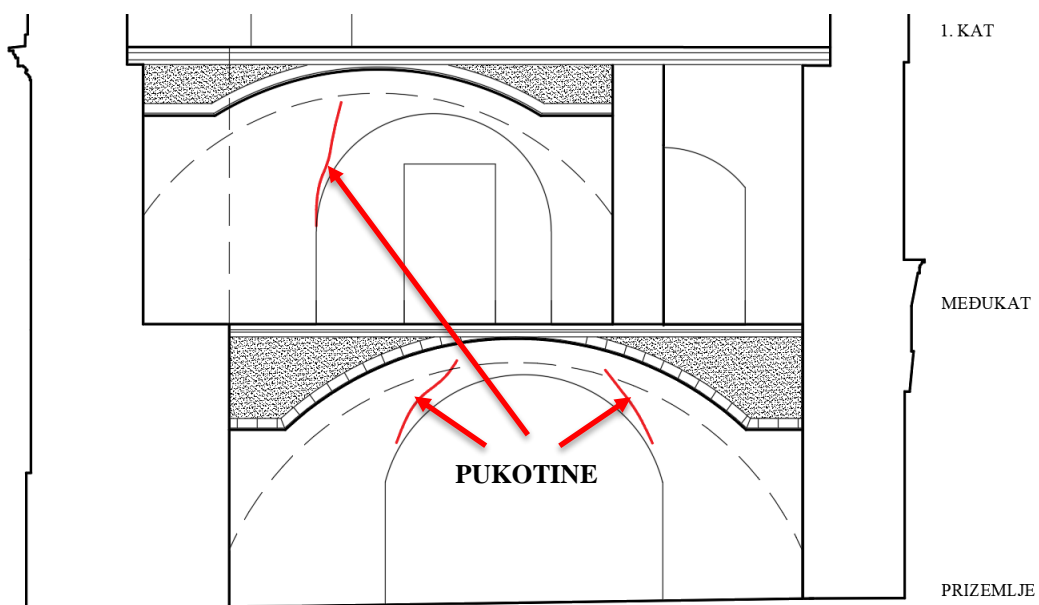
Slika 4.1 Pukotine na pregradnom zidu između prostorija PR7 i PR8 u prizemlju
