Sanacija dijela palače Starog grada Zrinskih u Čakovcu

Master's thesis / Diplomski rad

2021

Završni rad br. 019/GRD/2021

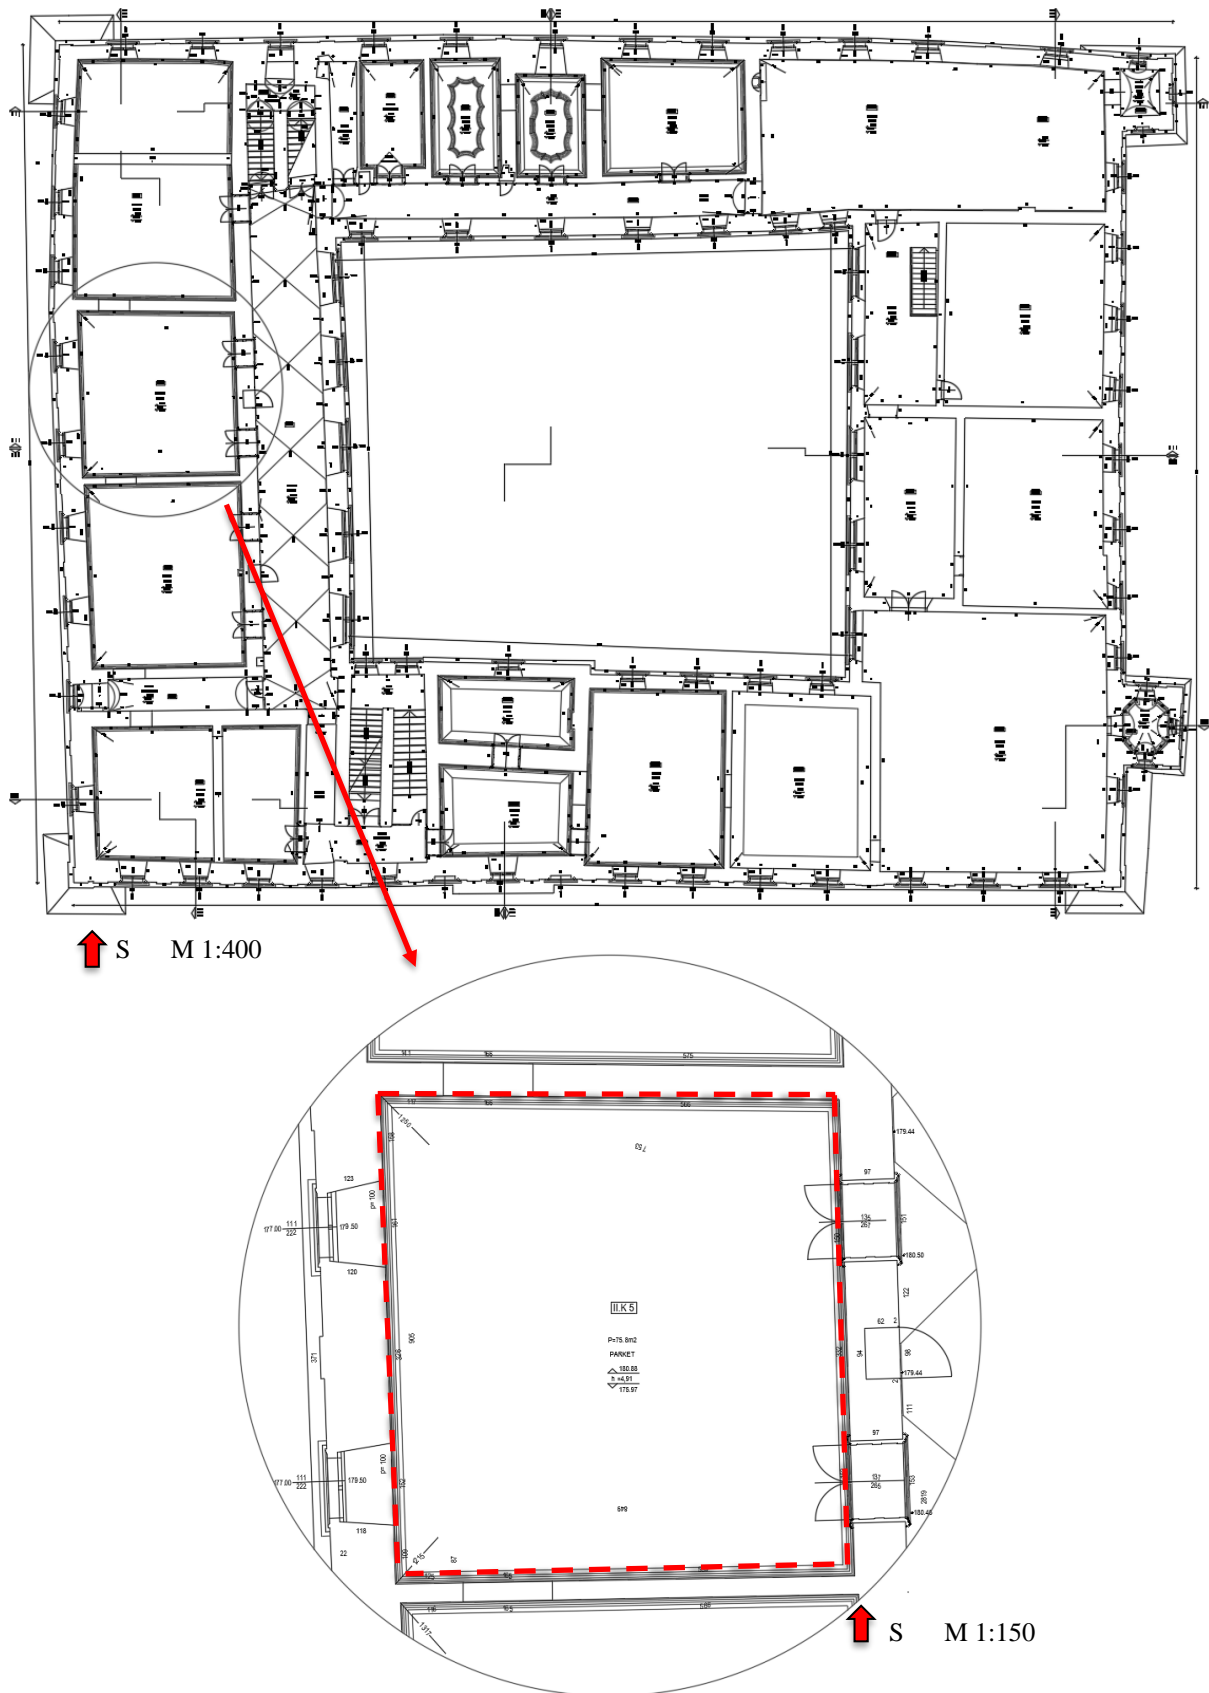
Slika 3.10 Analizirana prostorija oznake II.K 5. na drugom katu (tlocrt)

Nakon urušavanja dijela stropne konstrukcije obavljen je pregled od strane sudskog vještaka koji u svom nalazu navodi: „*Pregledom podgleda stropne konstrukcije u prostoriji drugoga kata oznake II.K 5 te poda - hodne površine na potkrovlju - tavanu građevine potrebno je prostor osigurati od daljnjeg urušavanja (poduprijeti strop s vertikalnim osloncima što bliže nosivim zidovima) i omogućiti sigurno kretanje po podu tavana. Pregledom je učen progib stropa, koji nije ravnomjeran (od 4-5 do 12 cm), te je izrazitiji prema pročelju vanjskog zida, a što je uočljivo i promatranjem poda na tavanu.*“

„... zaključujem da je uzrok nastanka štetnog događaja – urušavanja stropne konstrukcije iznad prostorije likovne postave na drugome katu palače Staroga grada u Čakovcu, oznake II.K 5, njezina dotrajalost. Starost, razne i mnogobrojne intervencije na građevini i djelovanje atmosferilija (procurivanje krovišta) kroz nepoznata vremenska razdoblja su elementi koji općenito vrlo negativno djeluju na postojanost i nosivost građiva i sustava opisane stropne konstrukcije...“
