Sanacija dijela palače Starog grada Zrinskih u Čakovcu

Master's thesis / Diplomski rad

2021

Završni rad br. 019/GRD/2021

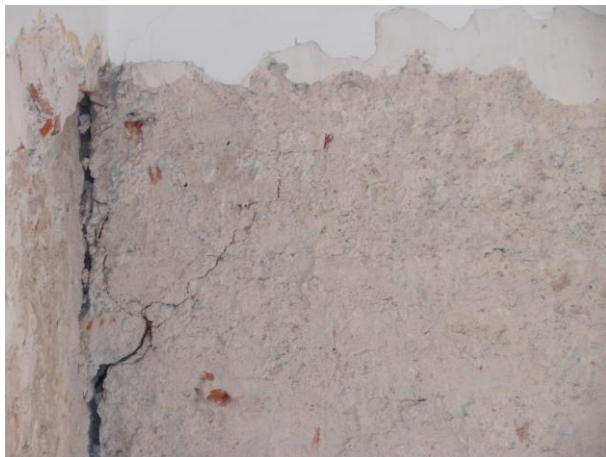
Slika 3.7 Fotodokumentacija zatečenog stanja zidova

Pomaci zidova i pukotine istih vidljivi su i kod sjeveroistočnog krila Palače, ponajprije na gornjem rubu uzdužnih zidova 2. kata, također nastali zbog horizontalnih potisaka svodova i vertikalnog opterećenja, ali i djelovanja potresnog opterećenja. Posljedica je to dugotrajnih opterećenja i postupnog popuštanja zidova. Prekoračenja vlačne čvrstoće događaju se i u zidovima jugoistočnog krila koji nemaju vertikalni kontinuitet do tla, već se oslanjaju na svodove prizemlja. Oštećenja se pojavljuju u uglovima otvora u tim zidovima, radi se o vratima koja spajaju susjedne prostorije, ali i na intradosu tjemene zone svoda. Mjesta oštećenja na zidovima poklapaju se s mjestima prekoračenja vlačne čvrstoće materijala.

Oštećenja vanjskih zidova saniraju se injektiranjem ili ugradnjom karbonskih traka. Injektiranje zidova od opeke izvodi se na mjestima otvorenih pukotina, injekcijskom smjesom od hidrauličkog vapna, uz prethodni dogovor projektanta, nadležnog konzervatora, nadzornog inženjera i izvođača. Priprema za injektiranje je uklanjanje žbuke. Obzirom na prethodno izvedene konzervatorske istražne radove svi radovi na žbukama moraju se izvesti uz prethodni dogovor s nadležnim konzervatorom. Postojeće pukotine vidljive s obje strane zida potrebno je sanirati. Najprije se uklanja postojeća žbuka sa zidova, i potvrđuje da su sve vidljive pukotine konstruktivne. Sve šupljine i pukotine potrebno je navlažiti vodom te zapuniti produžnim mortom. Preko zida (obostrano) postaviti armaturnu mrežu. Povezati je sa zidovima trnovima postavljenim na razmacima ~ 45 cm u oba smjera. Za postavljanje trnova buše se rupe u zidu dubine 15 cm promjera $\varnothing 12$ mm, pod kutom cca 5° od horizontale radi lakšeg injektiranja nakon postavljanja trnova. Preko cijele površine zida nanijeti cementni mort u debljini dostatnoj kako bi se prekrili svi čelični elementi (3-4 cm). Obzirom da se za završno žbukanje koristi vapnena žbuka, svi dijelovi čeličnog ojačanja zida (mreže, trnovi) moraju biti prekriveni cementni mortom, kako bi se spriječila nepovoljna kemijska reakcija čelika i vapna.

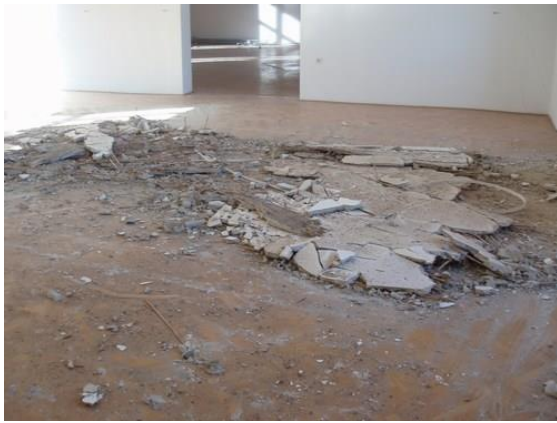
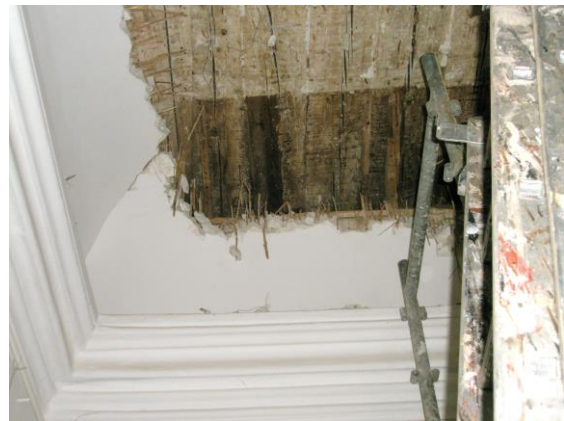
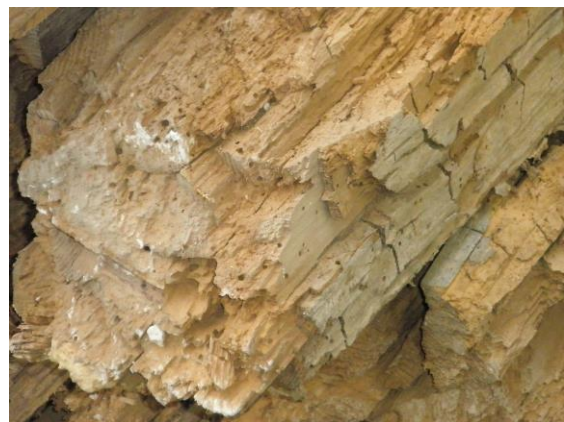
Nakon urušavanja dijela stropne konstrukcije obavljen je pregled od strane sudskog vještaka koji u svom nalazu navodi: „*Pregledom podgleda stropne konstrukcije u prostoriji drugoga kata oznake II.K 5 te poda - hodne površine na potkrovlju - tavanu građevine potrebno je prostor osigurati od daljnjeg urušavanja (poduprijeti strop s vertikalnim osloncima što bliže nosivim zidovima) i omogućiti sigurno kretanje po podu tavana. Pregledom je učen progib stropa, koji nije ravnomjeran (od 4-5 do 12 cm), te je izrazitiji prema pročelju vanjskog zida, a što je uočljivo i promatranjem poda na tavanu.*“

Uvidom u arhivu Muzeja Međimurja Čakovec utvrđeno je da je 1970. godine obnovljeno krovništvo nakon dotrajalosti i oštećenja drvene građe, te je zamijenjen pokrov, crijepom. Prije obnove krov je prokišnjavao, a to procurivanje kroz duže vremensko razdoblje negativno je utjecalo i na stropnu konstrukciju, što je rezultiralo vlaženjem poprilično debelog sloja stropa. Nakon završetka obnove krovništva, vjerojatno nije izvršena nikakva provjera stanja ni sanacija stropne konstrukcije, već je vlaga ostala "zarobljena" u stropu. Može se pretpostaviti da je kroz nepoznato vremensko razdoblje "močenja" stropa (višegodišnje) i proteklih 50 godina od obnove krovništva, zarobljena vlaga vrlo negativno djelovala na drvenu građu: grednik i daske, što je dovelo do zamora materijala i gubljenje nosivih karakteristika teške stropne konstrukcije (vlastita težina od 5,00 do 5,60 kN/m² + korisno opterećenje od 0,75 kN/m²). Nakon skidanja dijelova stropa vidljiva je "propala" drvena građa, trošna i trula do mjere mrvljenja u ruci bez naprezanja.

Slika 3.12 Fotodokumentacija zatečenog stanja stropa

„... zaključujem da je uzrok nastanka štetnog događaja – urušavanja stropne konstrukcije iznad prostorije likovne postave na drugome katu palače Staroga grada u Čakovcu, oznake II.K 5, njezina dotrajalost. Starost, razne i mnogobrojne intervencije na građevini i djelovanje atmosferilija (procurivanje krovišta) kroz nepoznata vremenska razdoblja su elementi koji općenito vrlo negativno djeluju na postojanost i nosivost građiva i sustava opisane stropne konstrukcije...“

Temeljem očitovanja nadzornog inženjera, vezanom uz drvenu stropnu konstrukciju, prije bilo kakvih drugih sanacijskih radova, potrebno je izvesti zamjenu oštećenih, trulih i dotrajalih drvenih greda s kvalitetnim gredama II klase, dimenzija kao postojeće, te osigurati njihovo međusobno povezivanje i čvrste ležajeve za pravilno i sigurno nalijeganje greda na nosive zidove. Kako bi se utvrdilo građevinsko stanje slojeva drvenog grednika potrebno je, prije sanacije, ukloniti sve slojeve iznad drvenoga grednika (tavele + glina/ilovača, šuta, daske), koji su vlastite težine od 5,00 do 5,60 kN/m² + korisno opterećenje od 0,75 kN/m². Radove je potrebno izvoditi pažljivo, isključivo ručnim i lakim pomagalicama, bez uzrokovanja vibracija i korištenja strojeva, vodeći računa o sigurnosti konstrukcije, a sve uz stalan stručni nadzor. Kako bi se utvrdilo stvarno stanje greda na osloncima kao i stanje samih ležišta na mjestu oslanjanja greda (nosivi zidovi), potrebno je izvesti radove sondiranja slojeva konstrukcije.

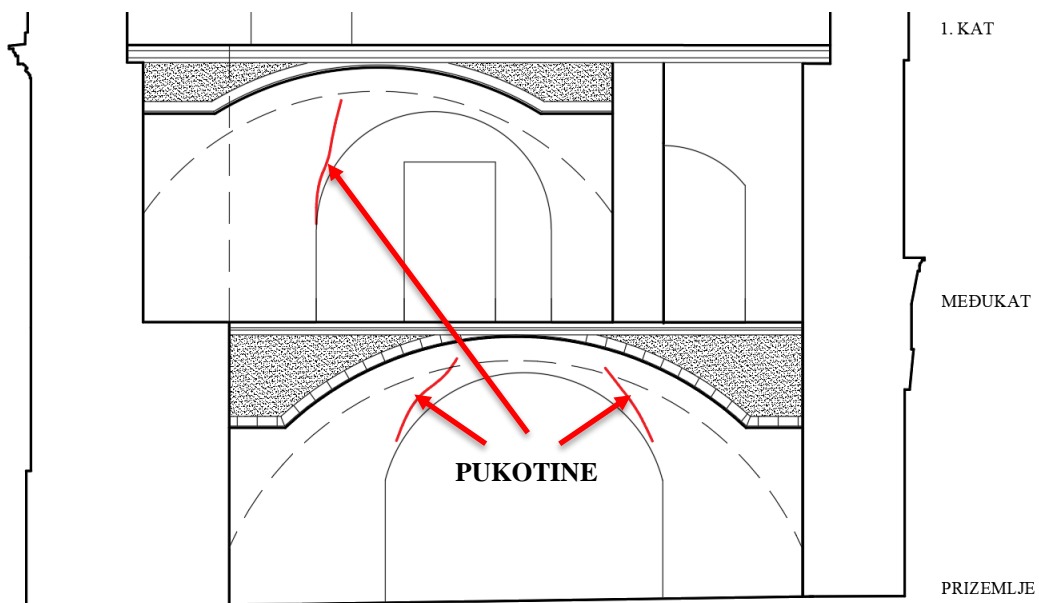
Slika 4.1 Pukotine na pregradnom zidu između prostorija PR7 i PR8 u prizemlju

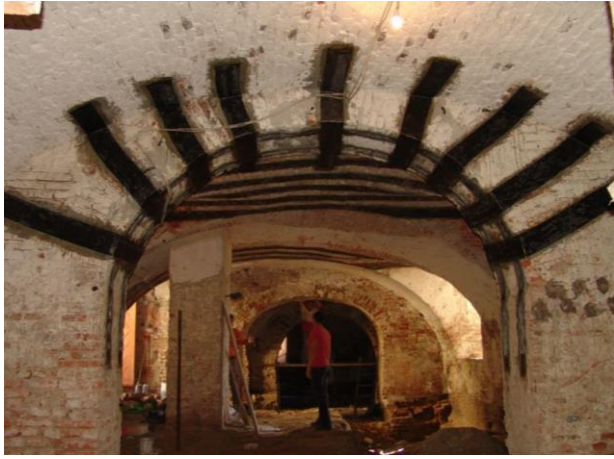
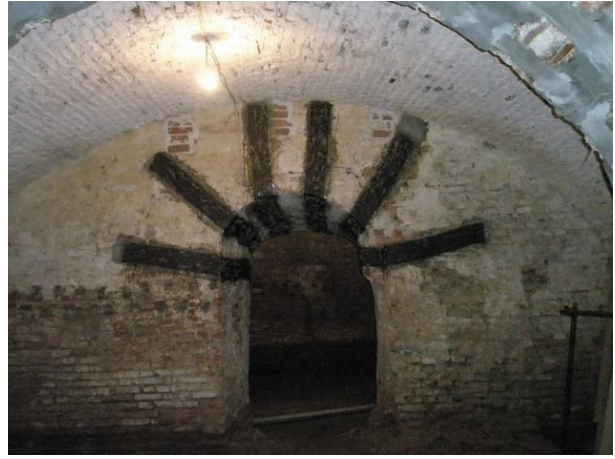
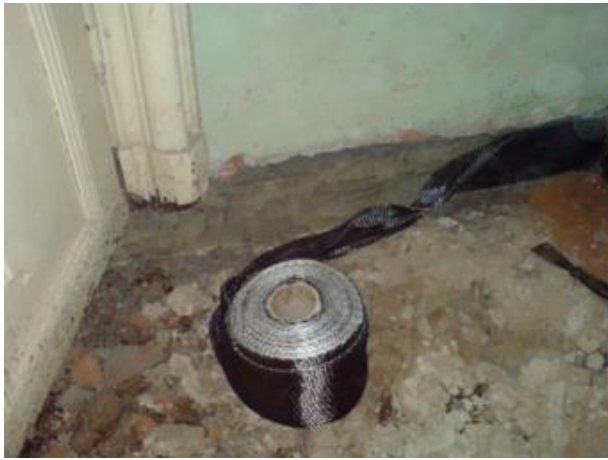
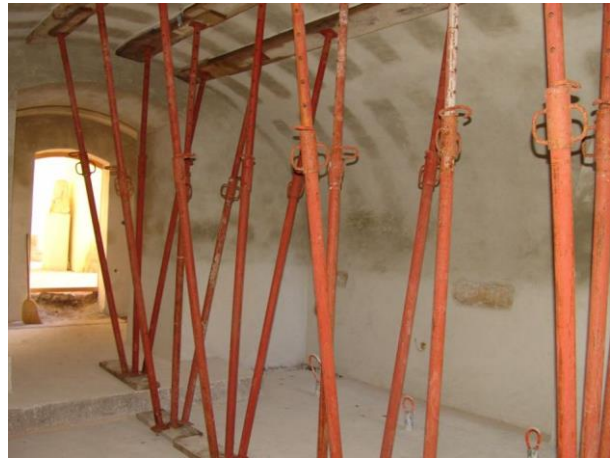
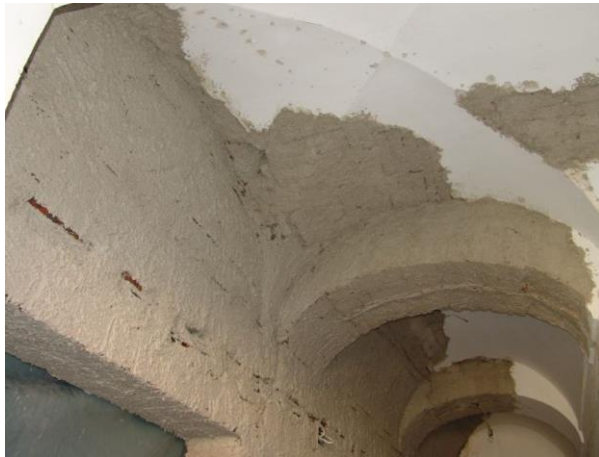
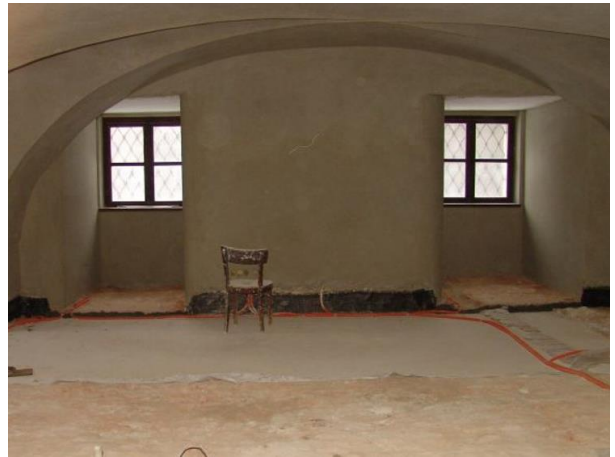
Slika 5.14 Ugradnja karbonskih traka na zidove

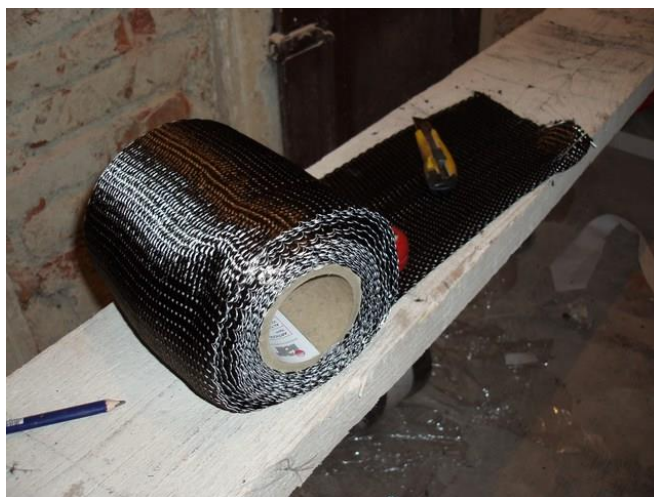
Slika 5.21 Ugrađivana karbonska traka

Prije postavljanja karbonskih traka pukotine se saniraju. Pukotine je potrebno očistiti od raspucalog i olabavljenog materijala, potrebno je čišćenje ispuhivanjem komprimiranim zrakom i površinsko zasićivanje pukotine vodom. U pukotinama se buše rupe za injektiranje. Pukotine se saniraju injektiranjem bezcementnom injekcijskom smjesom. Nakon saniranja pukotina postavljaju se karbonske trake. Karbonske trake postavljaju se na prethodno pripremljenu podlogu koja mora biti potpuno čista od svih prljavština, ulja i sličnih onečišćenja. Na plohu se nanosi tanki sloj reparaturnog morta preko kojega se nanosi prvi sloj epoksidnog ljepila. Nakon postave tkanine preko prvog sloja ljepila, nanosi se pokrovni sloj epoksidnog ljepila u kojega se dodaje kvarcni pijesak. Rad s ovim materijalima mora izvoditi ovlaštenu izvođača poštujući u potpunosti detaljne upute proizvođača. Nakon izrade ojačanja karbonskim trakama svodovi se žbukaju vapnenom žbukom i boje.

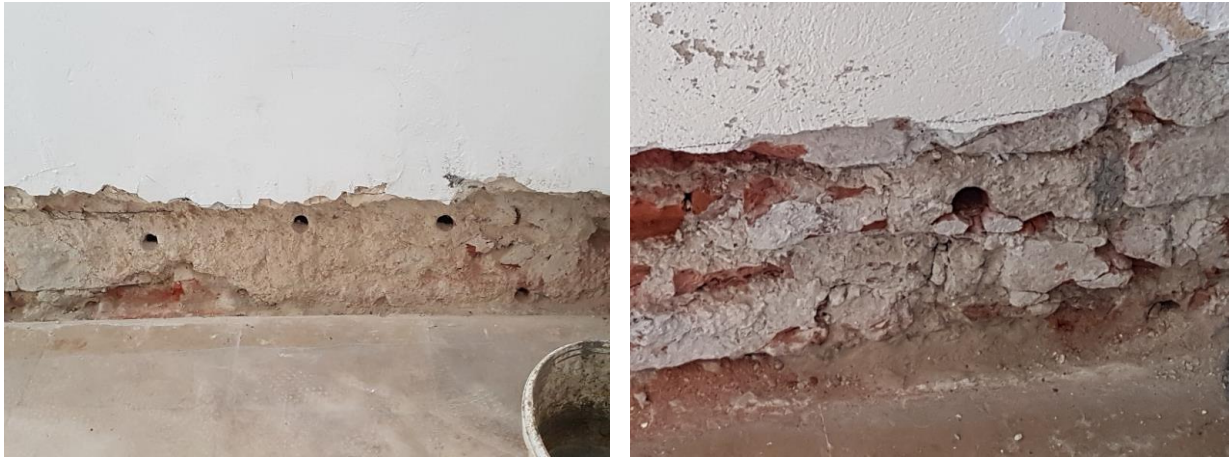
Slika 5.27 Sanacija oštećenja od vlage
