# Sanacija dijela palače Starog grada Zrinskih u Čakovcu

Master's thesis / Diplomski rad

2021

## **Sanacija dijela palače Starog grada Zrinskih u Čakovcu**

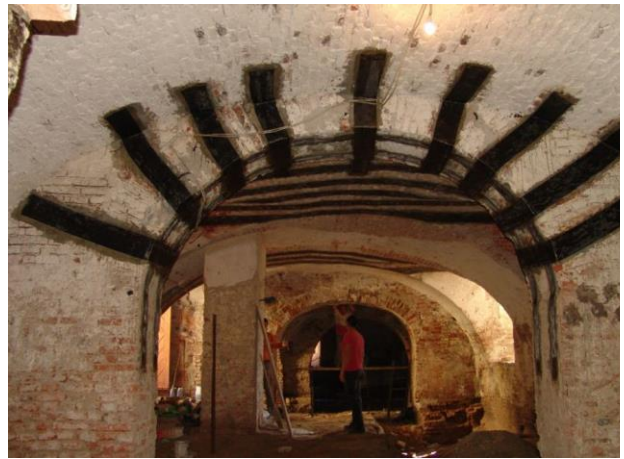
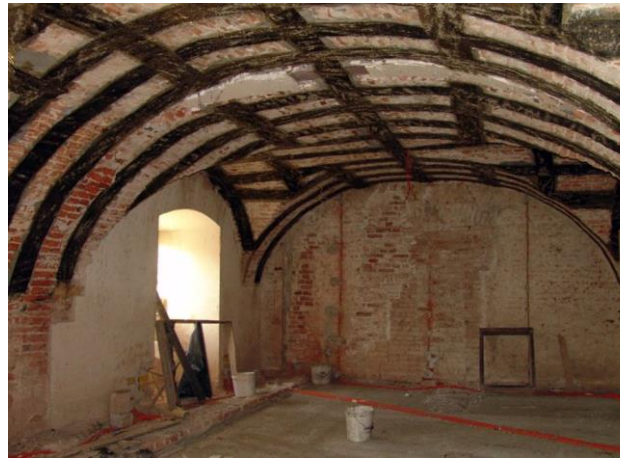
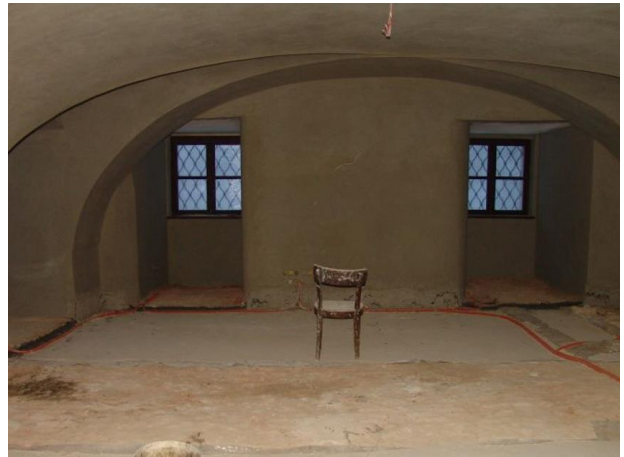
*Slika 5.22 Prikaz ugrađivanja karbonskih traka*

Sanacija oštećenja nosive konstrukcije izvodi se na dijelu horizontalnih nadvoja i svodova, lijepljenjem karbonskih lamela, čime se postiže veza cjelokupne konstrukcije i osiguranje horizontalne raspodjele sila s krovne konstrukcije na vertikalne nosive elemente (zidove i stupove). Karbonske lamele karakterizira visoka postojanost, velika otpornost na vlak i visoki modul elastičnosti te visoki stupanj otpornosti na koroziju i atmosferske uvjete, što ih čini izuzetno pogodnim za primjenu na tehnološki zahtjevnim objektima te pri povećanim statičkim i dinamičkim opterećenjima konstrukcija.
