Sanacija dijela palače Starog grada Zrinskih u Čakovcu

Master's thesis / Diplomski rad

Završni rad br. 019/GRD/2021

Varaždin, rujan 2021. godine

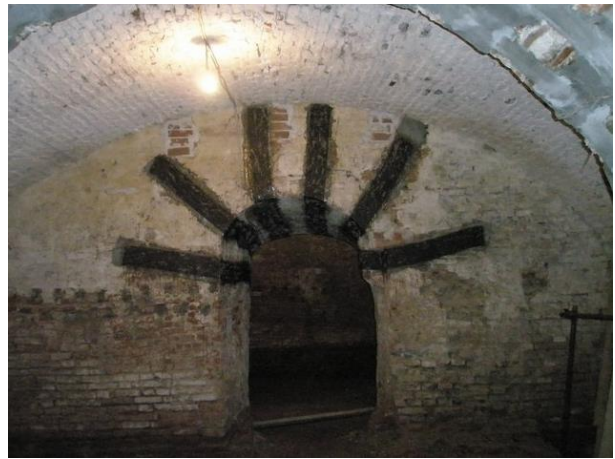
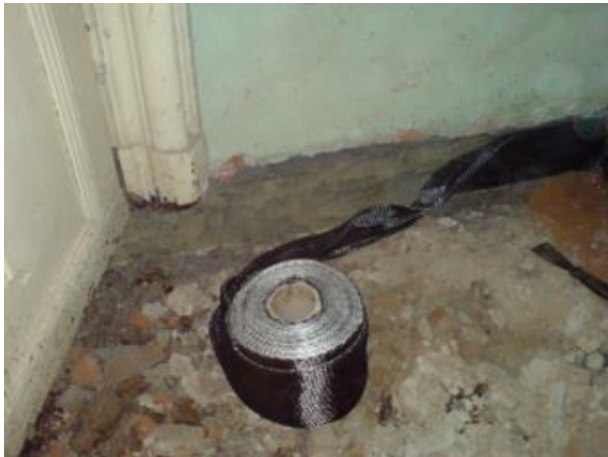
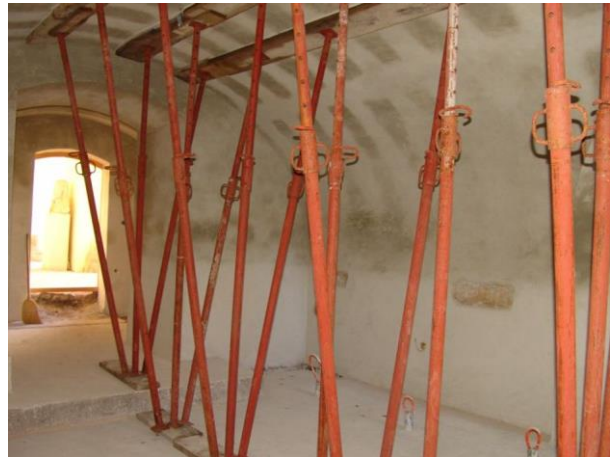
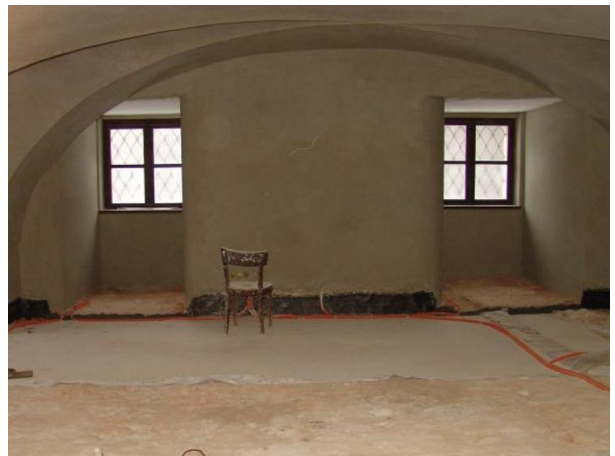
Slika 5.14 Ugradnja karbonskih traka na zidove

Oštećenja vanjskih zidova saniraju se injektiranjem ili ugradnjom karbonskih traka. Injektiranje zidova od opeke izvodi se na mjestima otvorenih pukotina, injekcijskom smjesom od hidrauličkog vapna, uz prethodni dogovor projektanta, nadležnog konzervatora, nadzornog inženjera i izvođača. Priprema za injektiranje je uklanjanje žbuke. Obzirom na prethodno izvedene konzervatorske istražne radove svi radovi na žbukama moraju se izvesti uz prethodni dogovor s nadležnim konzervatorom. Postojeće pukotine vidljive s obje strane zida potrebno je sanirati. Najprije se uklanjanja postojeća žbuka sa zidova, i potvrđuje da su sve vidljive pukotine konstruktivne. Sve šupljine i pukotine potrebno je navlažiti vodom te zapuniti produžnim mortom. Preko zida (obostrano) postaviti armaturnu mrežu. Povezati je sa zidovima trnovima postavljenim na razmacima ~ 45 cm u oba smjera. Za postavljanje trnova buše se rupe u zidu dubine 15 cm promjera $\varnothing 12$ mm, pod kutom cca 5° od horizontale radi lakšeg injektiranja nakon postavljanja trnova. Preko cijele površine zida nanijeti cementni mort u debljini dostatnoj kako bi se prekrili svi čelični elementi (3-4 cm). Obzirom da se za završno žbukanje koristi vapnena žbuka, svi dijelovi čeličnog ojačanja zida (mreže, trnovi) moraju biti prekriveni cementni mortom, kako bi se spriječila nepovoljna kemijska reakcija čelika i vapna.
