# Tehnička dijagnoza zgrade dječjeg doma u Koprivnici i prijedlog mjera sanacije

**Tehnička dijagnoza zgrade dječjeg doma i  
prijedlog mjera sanacije**

Varaždin, rujan 2021.

Student:  
Mario Stojičić, 0840/336D

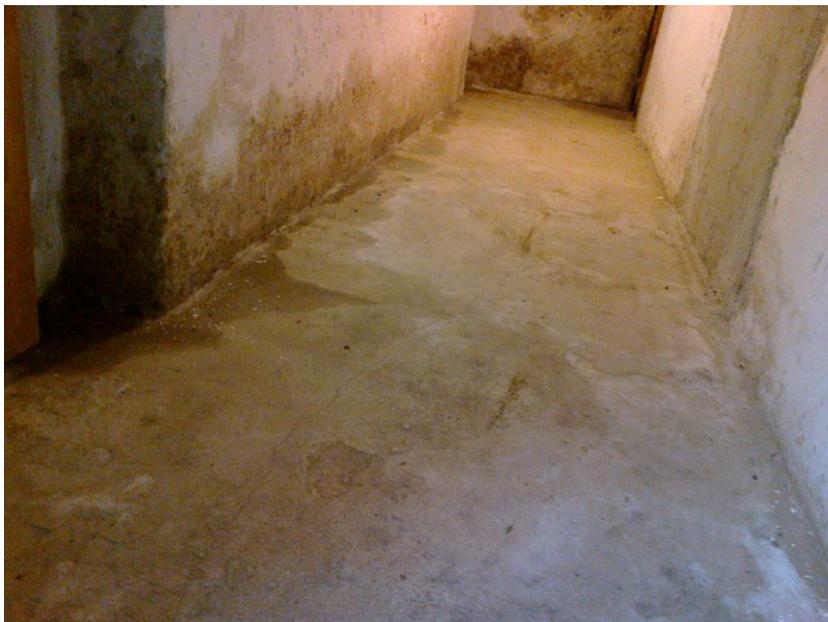
Slika 2.1 Vlažni zid u podrumu predmetne zgrade

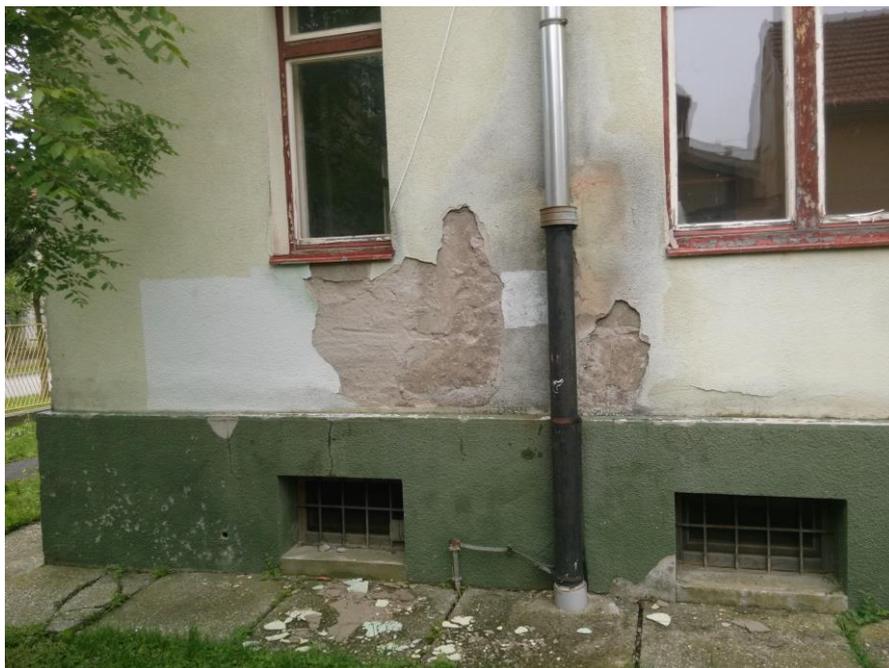
*Slika 2.2 Osipanje fasade predmetne zgrade*

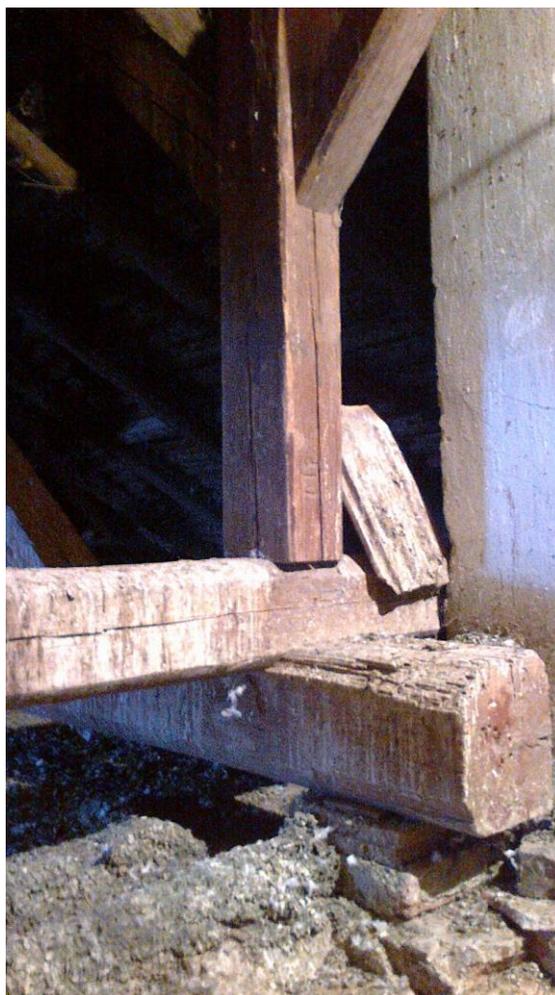
*Slika 2.3 Dotrajala krovna konstrukcija predmetne zgrade*

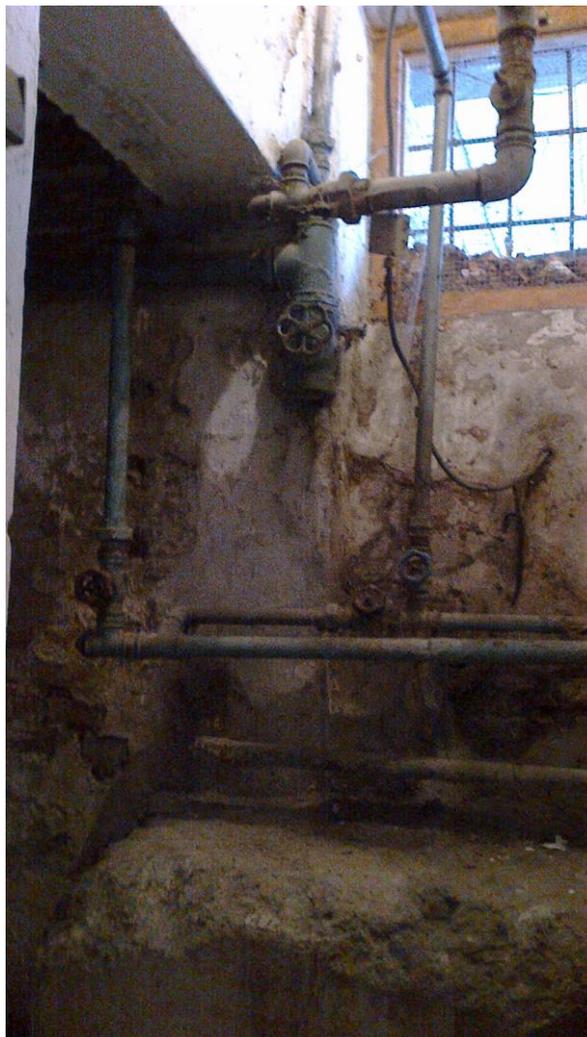
*Slika 2.4 Dotrajale vodovodne instalacije predmetne zgrade*

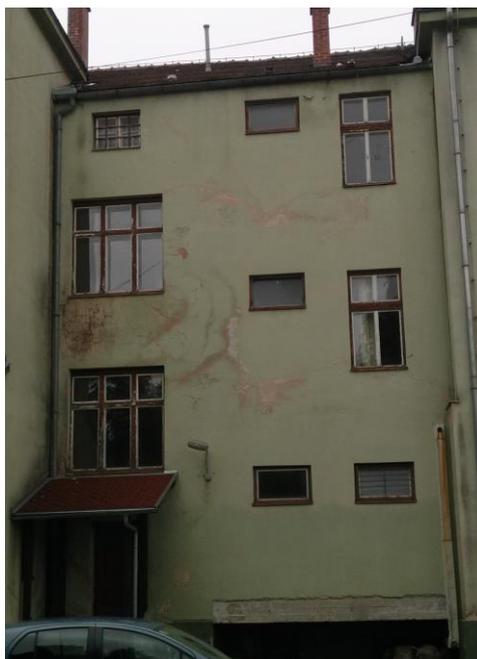
*Slika 2.5 Utjecaj vlage i atmosferilija na fasadu predmetne zgrade*

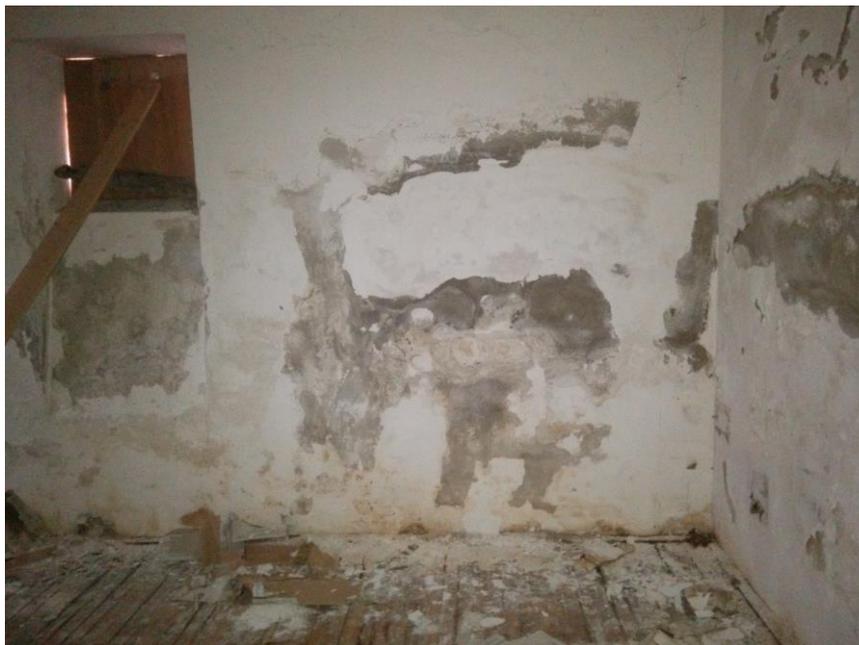
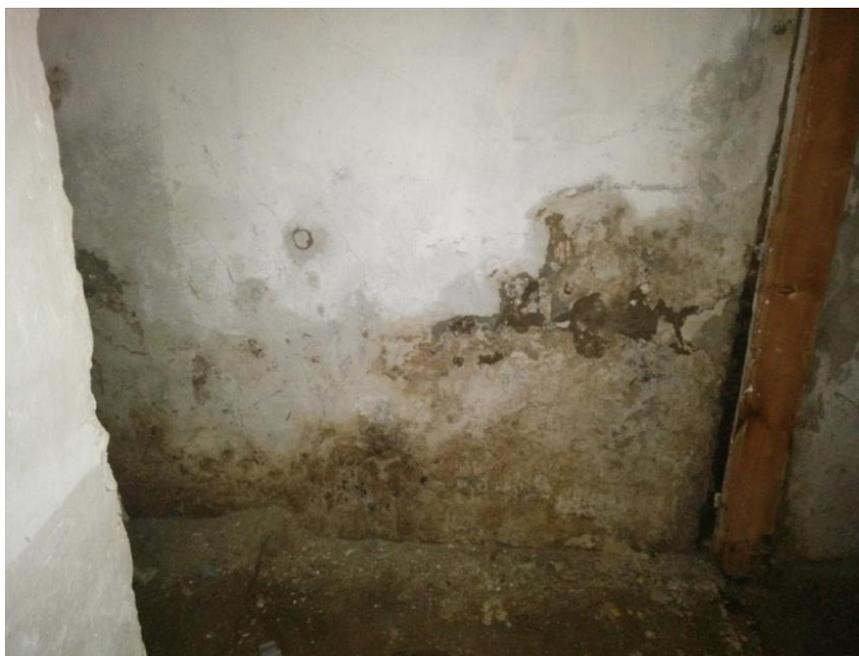
Pojava vlage u podrumskim zidovima predmetne građevine je gotovo očekivana. Ovdje se radi o pojavi kapilarne vlage. Budući da su strukture konstruktivnih građevinskih materijala (opeka), od kojih je izgrađena predmetna zgrada, veoma porozne kroz mikro pore u njihovoj strukturi apsorbira se i podiže vlaga iz okolnog tla. Zbog površinske napetosti vode dolazi do kapilarnog efekta i voda se doslovno "penje" kroz zid. Ova pojava nam ukazuje na to da nije izvedena primjerena hidroizolacija u zgradi.

*Slika 5.5 Učinci kapilarne vlage u podrumskim zidovima*

Prekid kapilarne vlage izvesti "SKGI" metodom, bušenjem iznad kote podova.

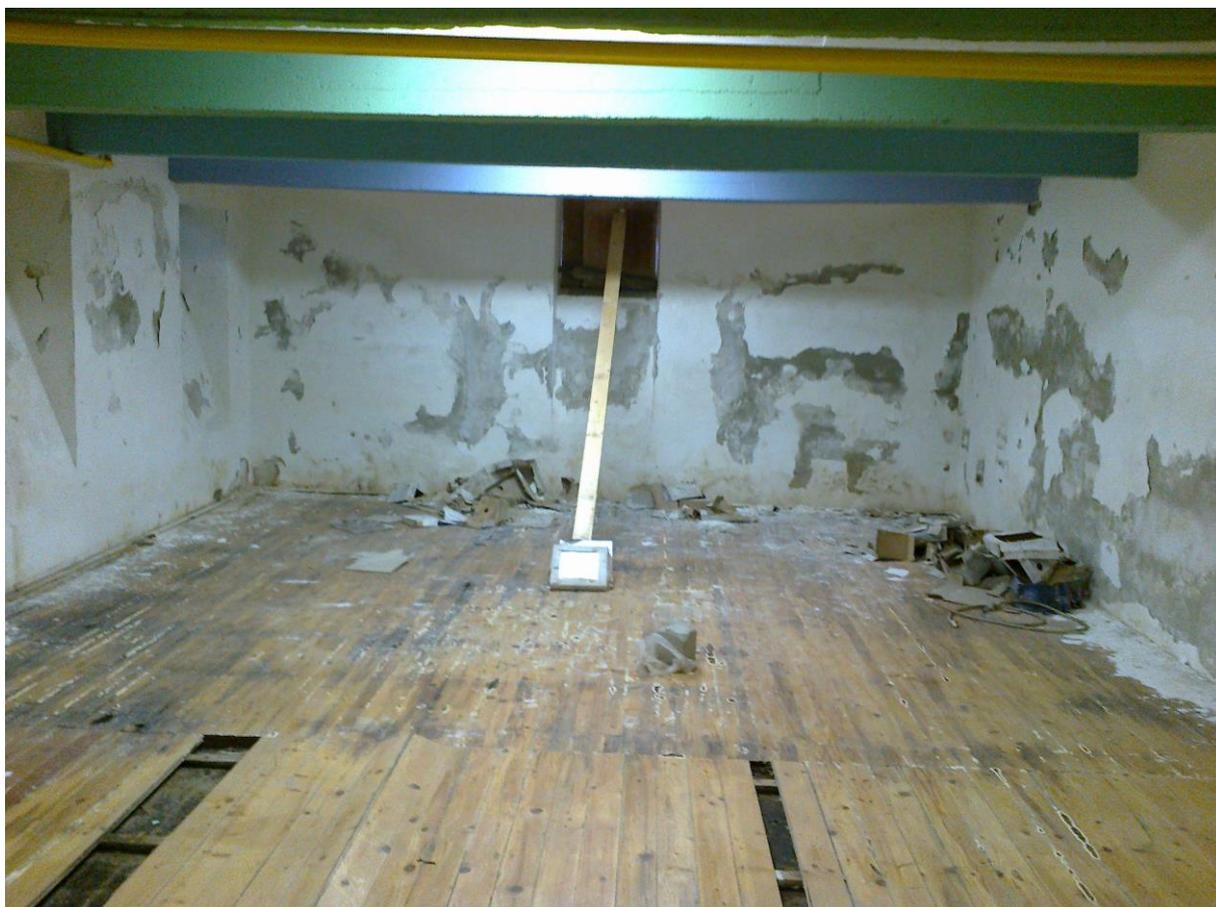
Drveni podovi u podrumu (parket u dvorani) su nabubрили i odvojili se od podloge na kojoj su vidljivi tragovi vode (sl. 5.6).

*Slika 5.6 Drveni podovi u podrumu (parket u dvorani) su nabubрили i odvojili se od podloge*

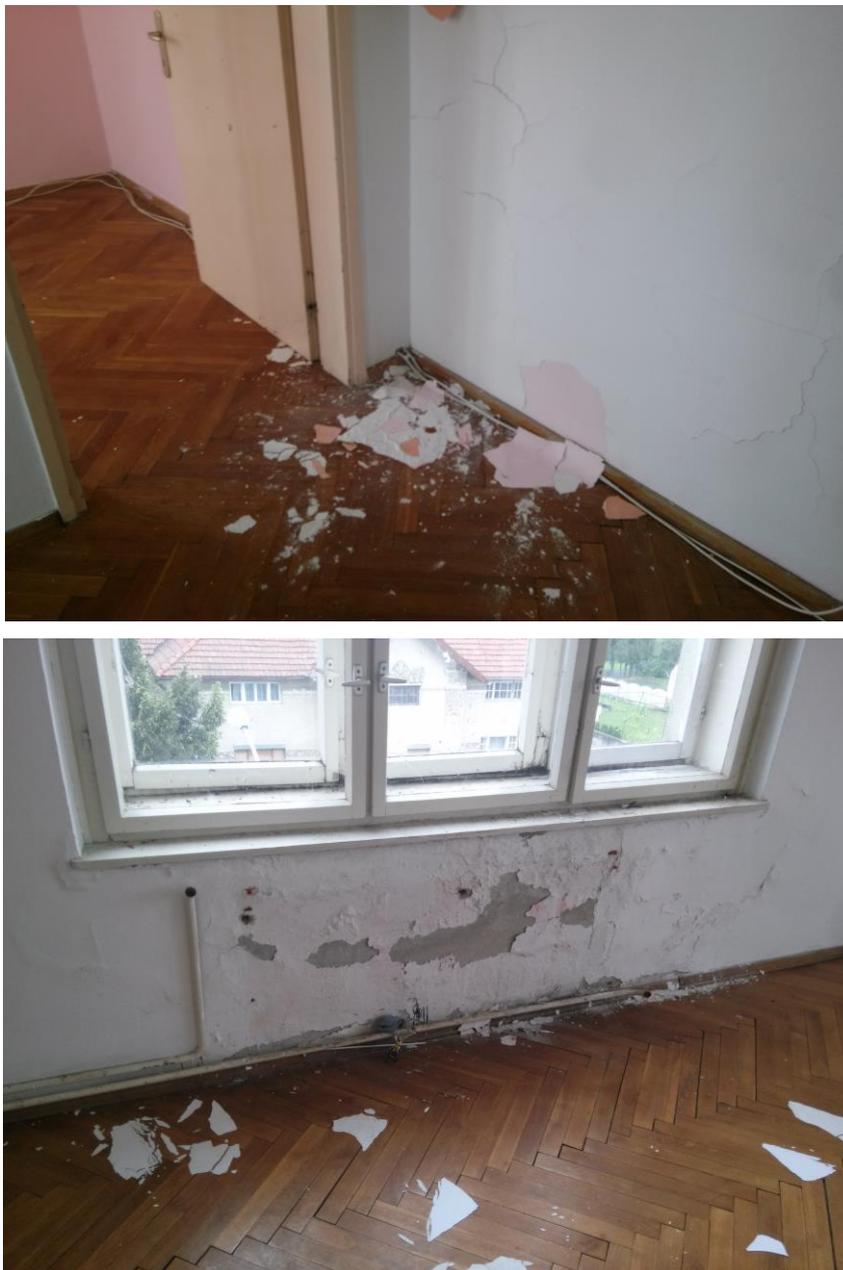
Slika 5.7 Žbuka na zidovima je ispucala i odvaja se od podloge

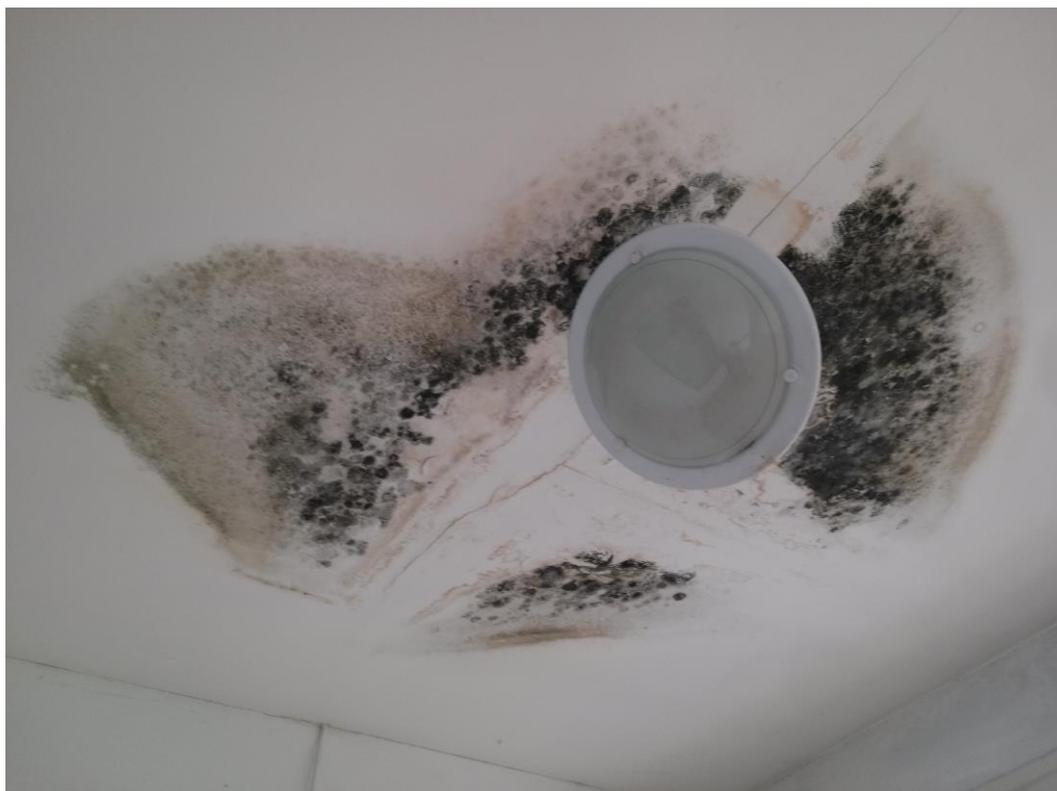
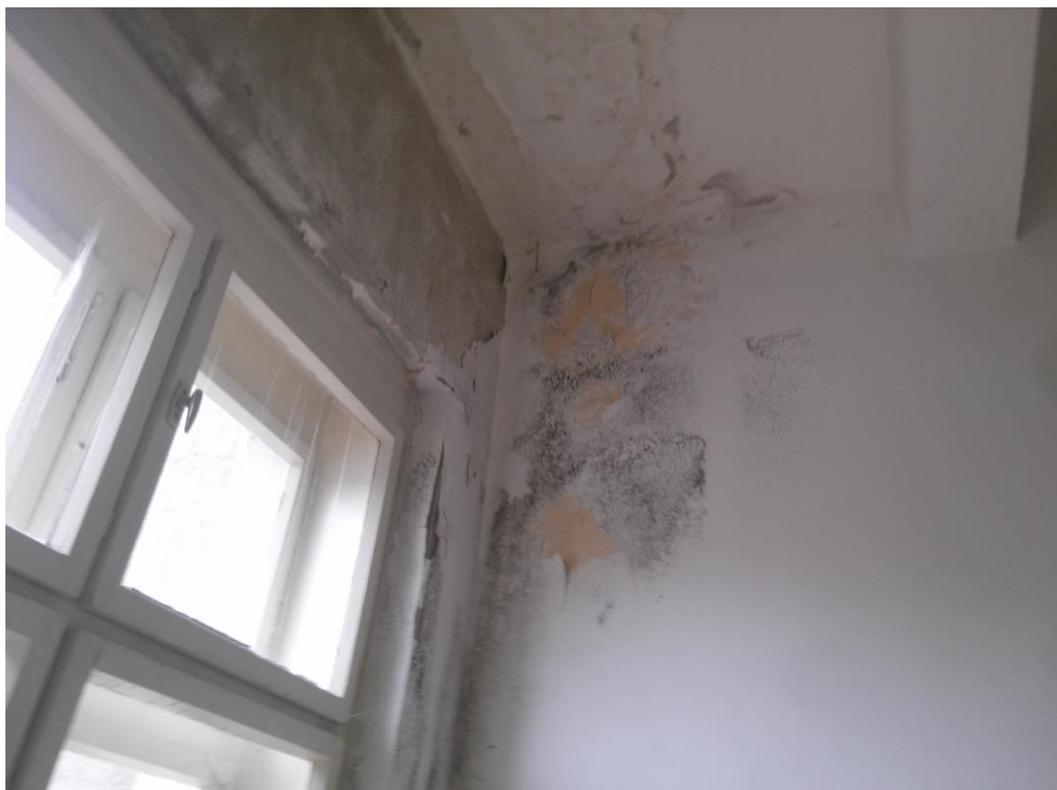
*Slika 5.8 Pojava plijesni na zidovima i stropovima predmetne zgrade*

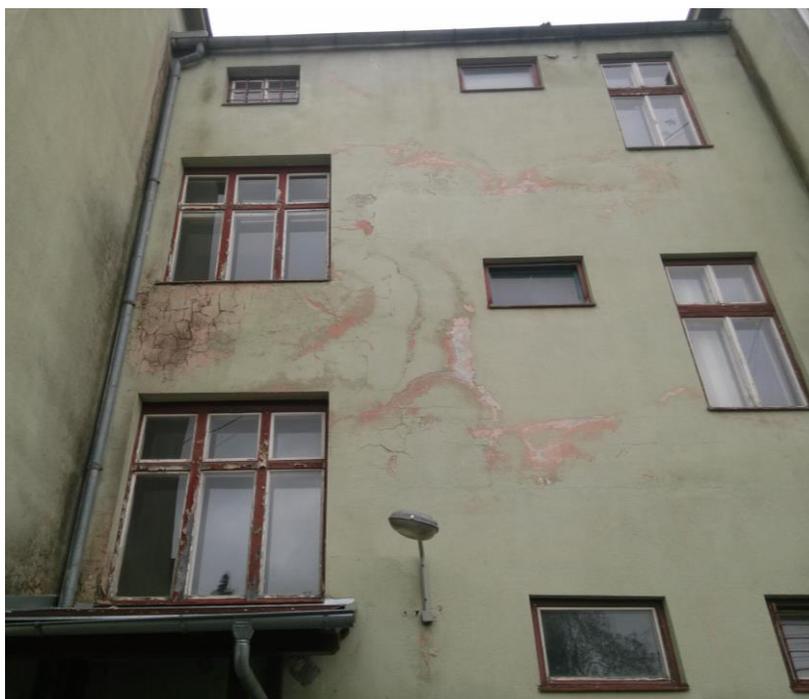
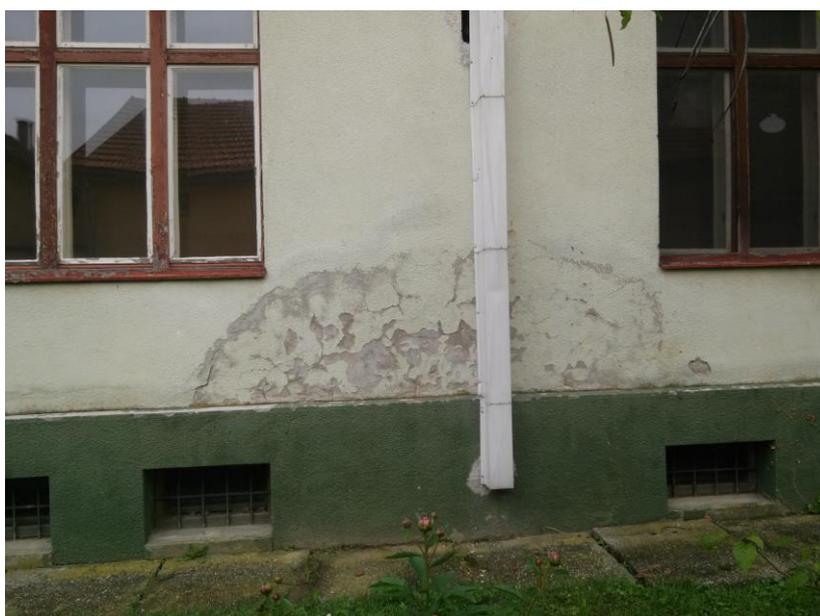
Slika 5.9 Oštećenja na ovojnici zgrade uslijed utjecaja vlage ostalih atmosferilija

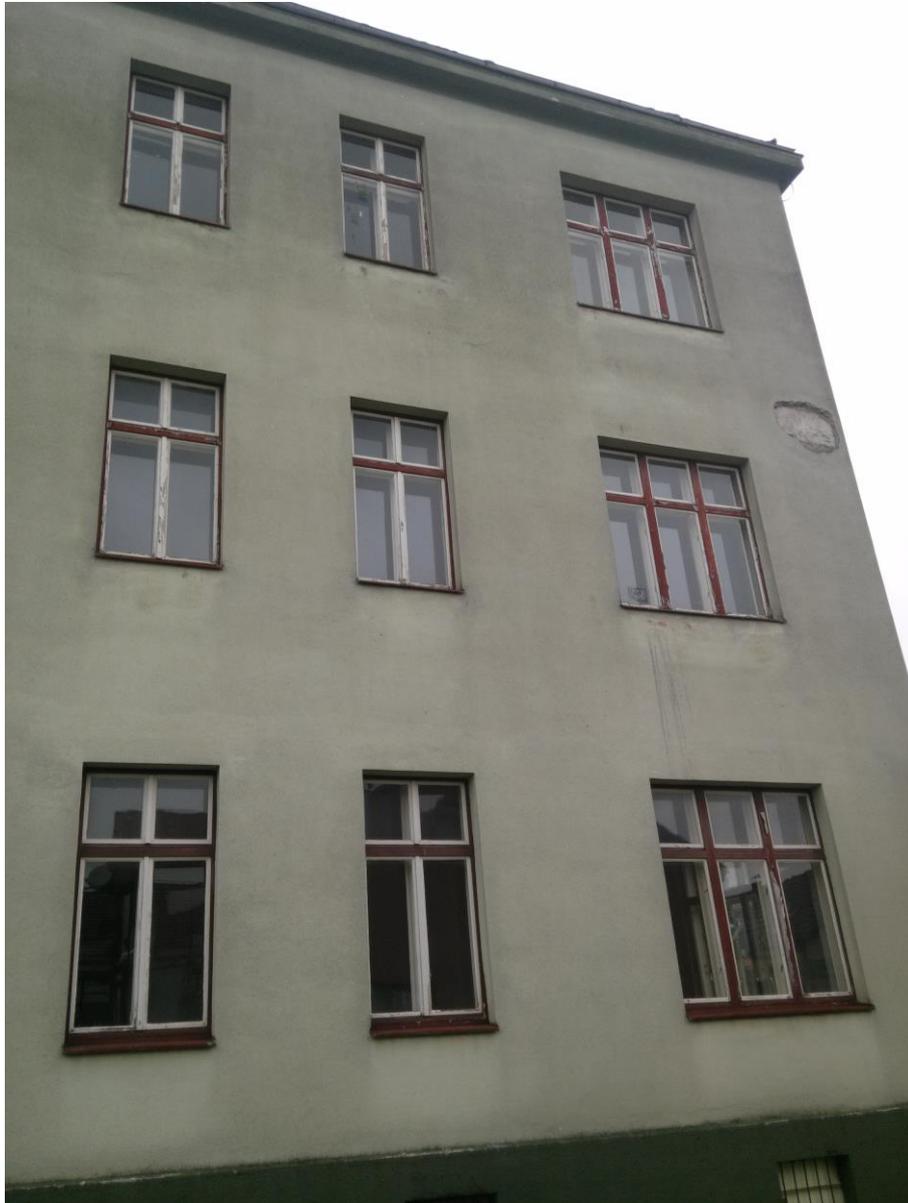
Vanjsku stolariju čine drveni prozori krilo na krilo ostakljeni jednostrukim staklom debljine 4 mm te nisu sukladni zahtjevima energetske učinkovitosti za zgrade. Većina prozora nema zaštitu od sunca s unutarne strane.

*Slika 5.10 Drveni dotrajali prozori*

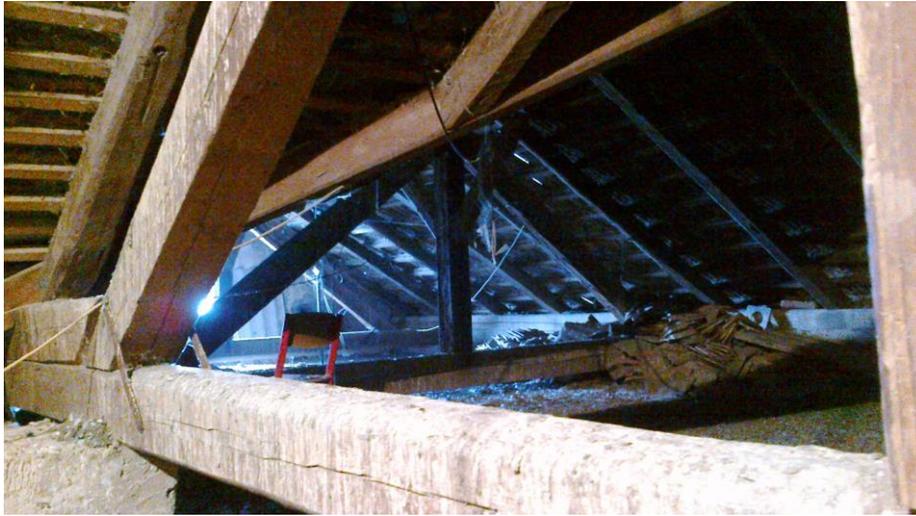
Potkrovlje zgrade je značajno oštećeni od djelovanja vlage, a krovnna konstrukcija (rogovi i grede) su dotrajali.

*Slika 5.11 Dotrajala krovnna konstrukcija*

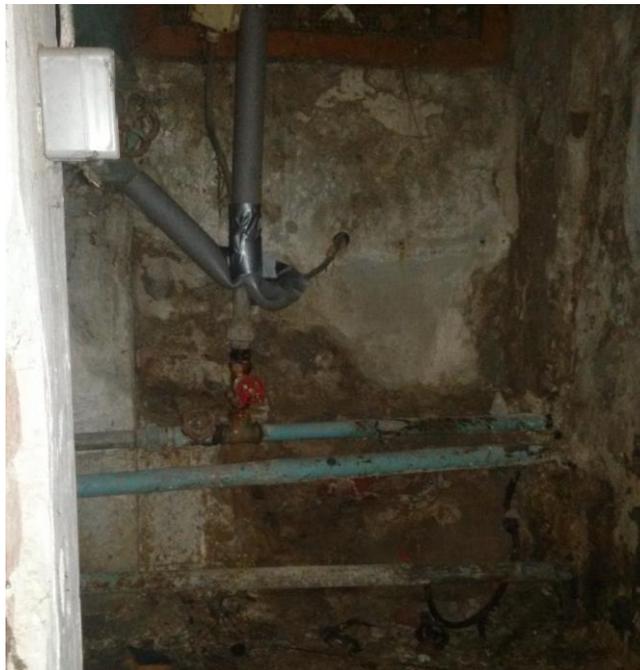
Instalacije su dijelom dotrajale, dijelom ugrađeni materijali ne zadovoljavaju sadašnje standarde.

*Slika 5.12 Dotrajale instalacije*

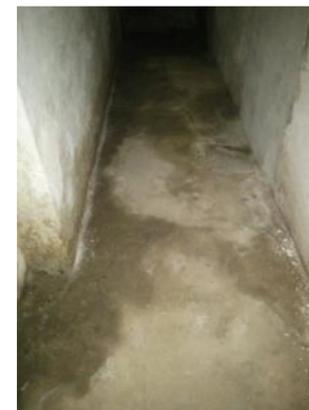
A. Vidljiva vlaga u podu

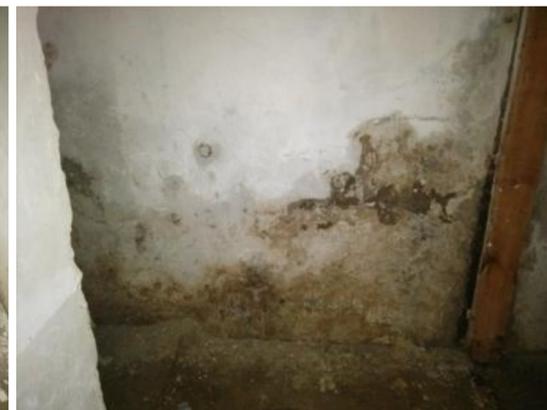
B. Kapilarna vlaga u zidovima

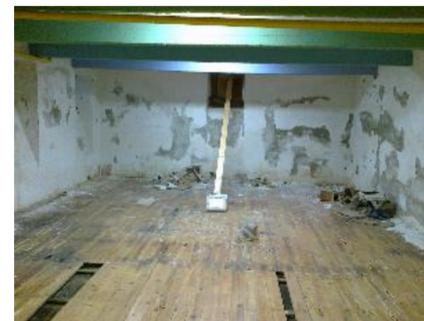
C. Drveni podovi u podrumu (parket u dvorani) su nabrekli i odvojili se od podloge

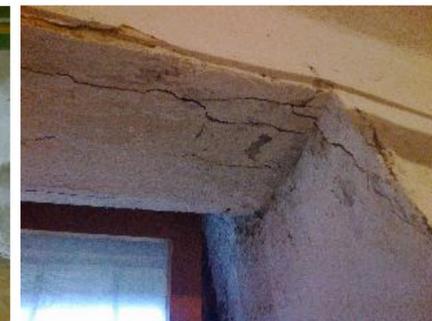
D. Sitne pukotine na nadvoju iznad prozora

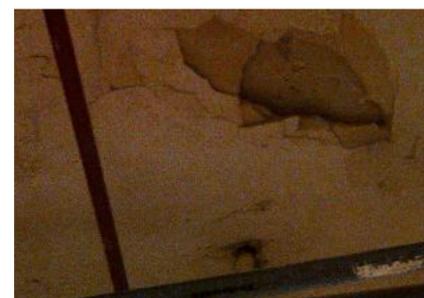
E. Otpadanje žbuke sa stropova podruma

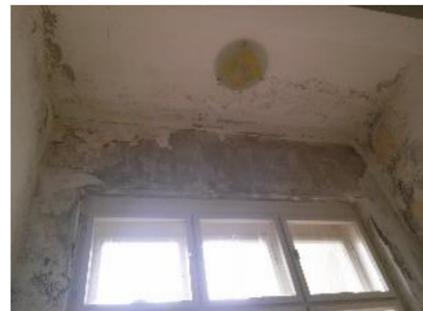
A. Otpadanje žbuke s vanjskog zida iznad prozora

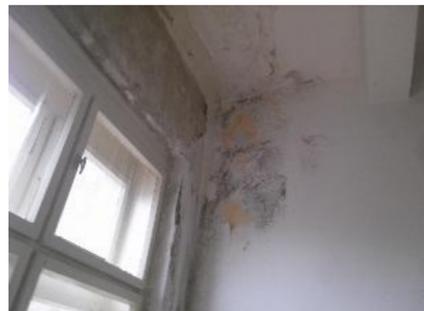
B. Pojava plijesni na zidu

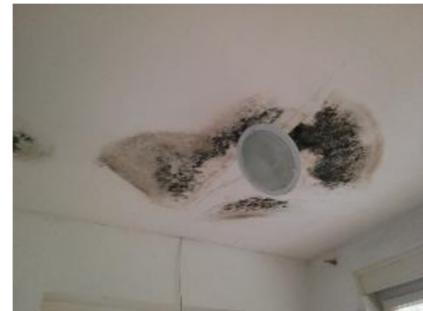
C. Pojava plijesni na stropu

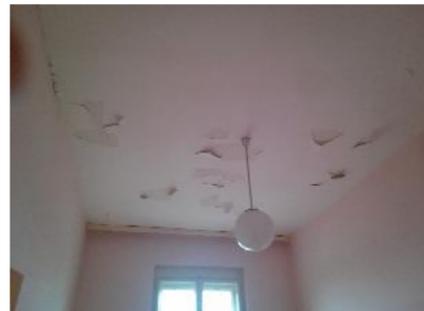
D. Otpadanje žbuke sa stropova

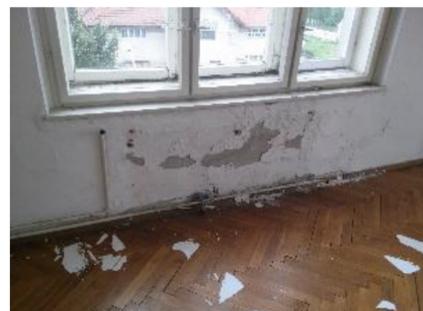
E. Otpadanje žbuke s vanjskog zida ispod prozora

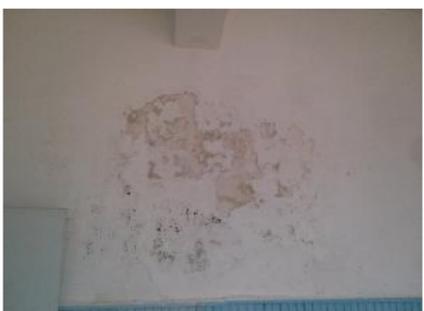
F. Pojava plijesni i otpadanje žbuke s unutarjih zidova

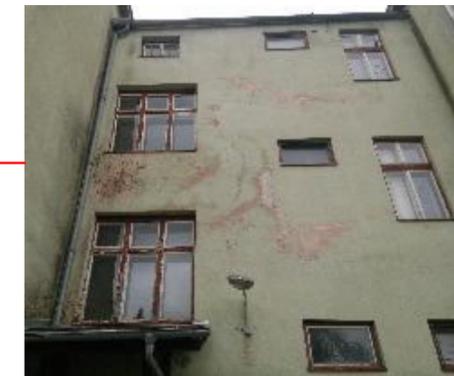
Razorno djelovanje vlage  
na vanjsku ovojnicu zgrade

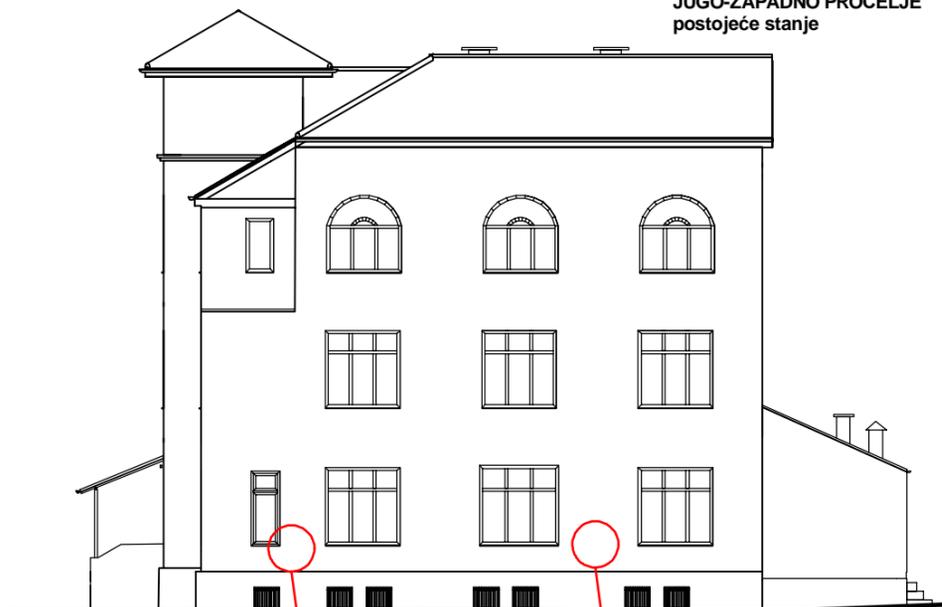
JUGO-ZAPADNO PROČELJE  
postojeće stanje

Oštećenje žbuke zbog  
prisutnosti kapilarne vlage
