# Tehnička dijagnoza zgrade dječjeg doma u Koprivnici i prijedlog mjera sanacije

**Tehnička dijagnoza zgrade dječjeg doma i  
prijedlog mjera sanacije**

Student:  
Mario Stojičić, 0840/336D

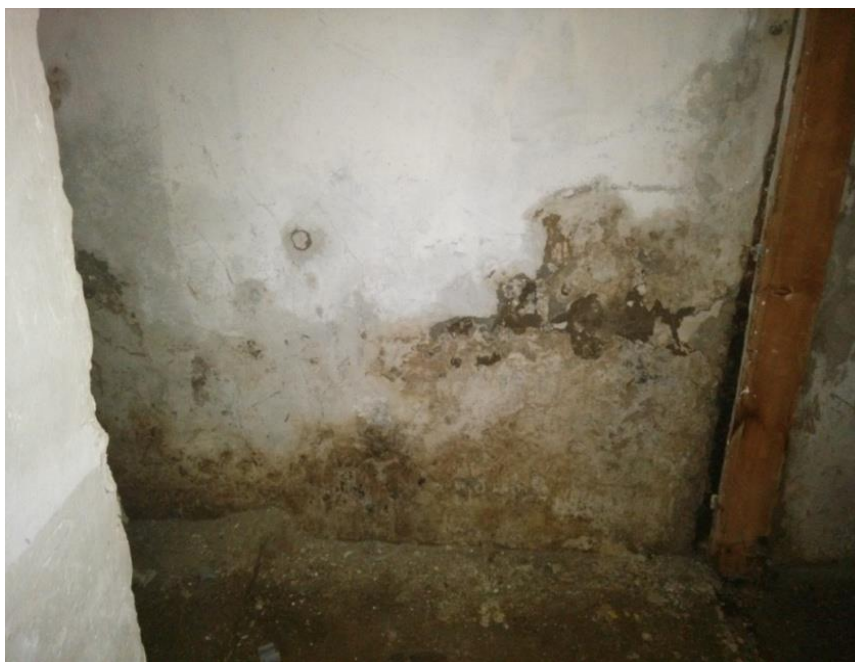
Pojava vlage u podrumskim zidovima predmetne građevine je gotovo očekivana. Ovdje se radi o pojavi kapilarne vlage. Budući da su strukture konstruktivnih građevinskih materijala (opeka), od kojih je izgrađena predmetna zgrada, veoma porozne kroz mikro pore u njihovoj strukturi apsorbira se i podiže vlaga iz okolnog tla. Zbog površinske napetosti vode dolazi do kapilarnog efekta i voda se doslovno "penje" kroz zid. Ova pojava nam ukazuje na to da nije izvedena primjerena hidroizolacija u zgradi.

*Slika 5.5 Učinci kapilarne vlage u podrumskim zidovima*

Prekid kapilarne vlage izvesti "SKGI" metodom, bušenjem iznad kote podova.

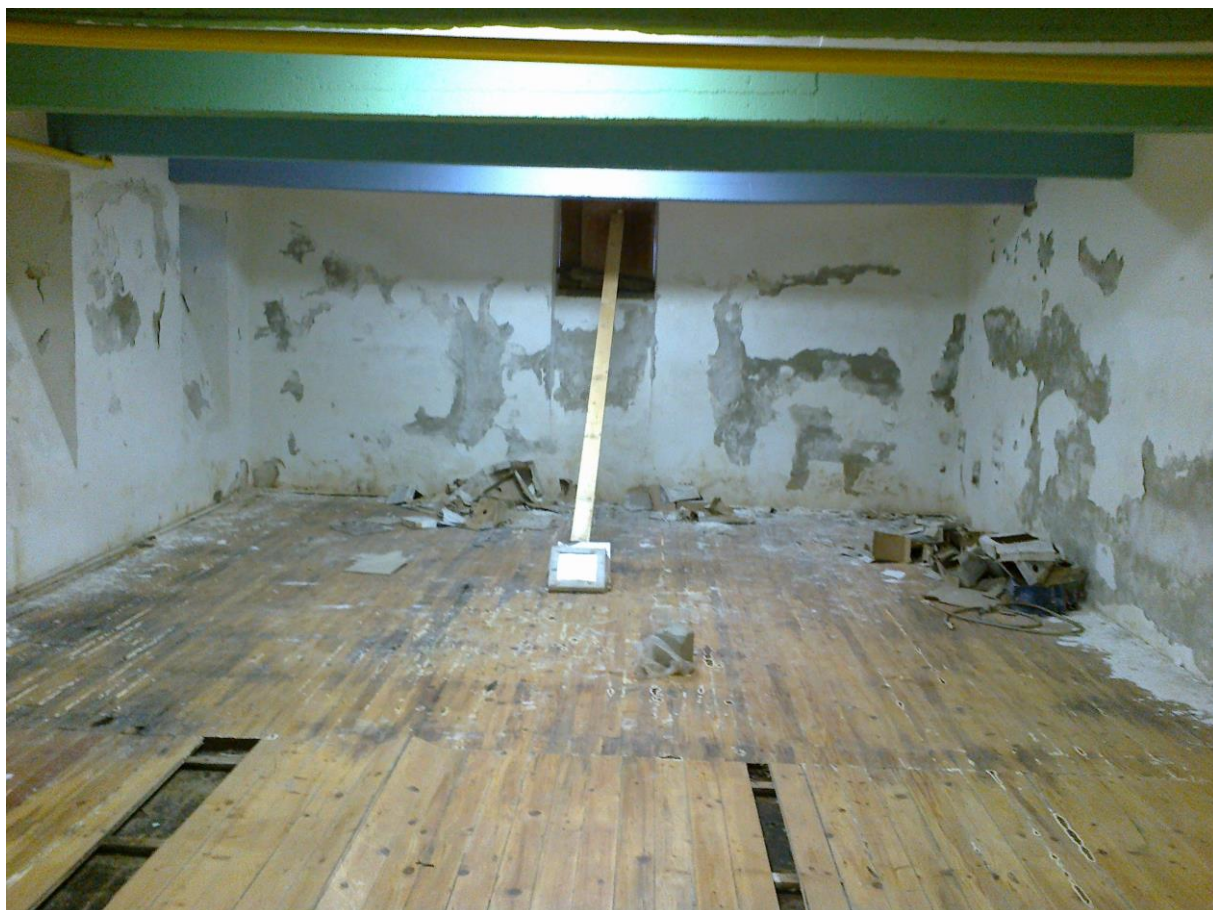
Drveni podovi u podrumu (parket u dvorani) su nabubрили i odvojili se od podloge na kojoj su vidljivi tragovi vode (sl. 5.6).

*Slika 5.6 Drveni podovi u podrumu (parket u dvorani) su nabubрили i odvojili se od podloge*

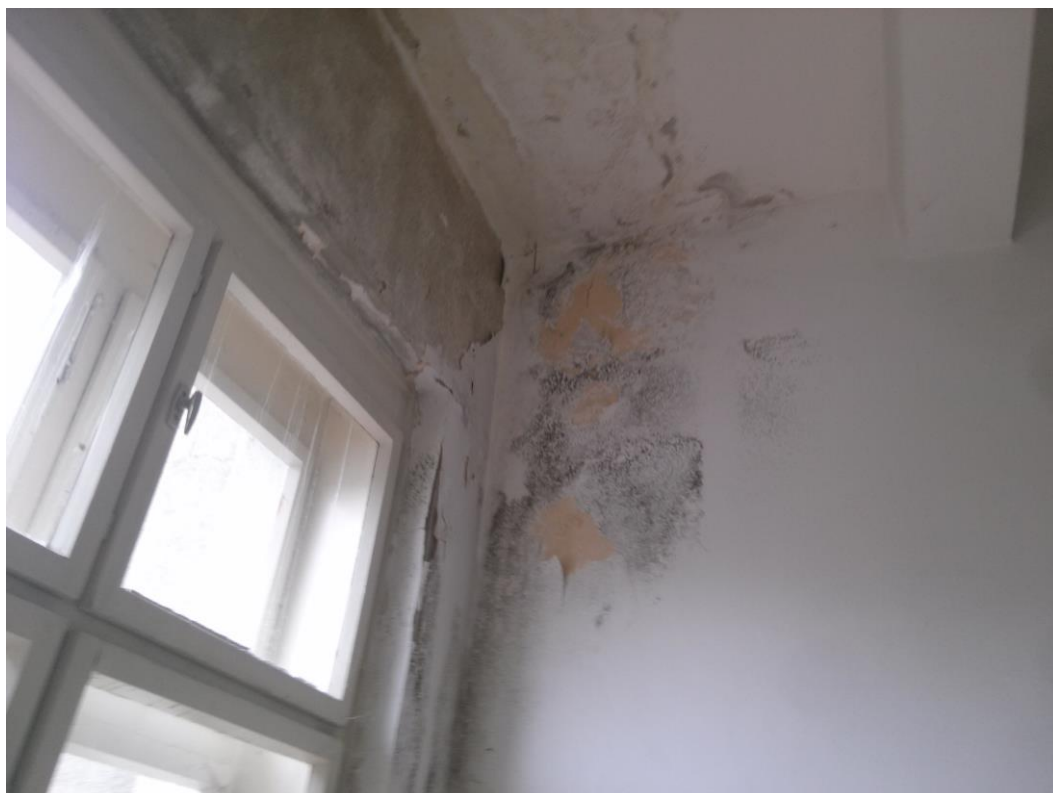
*Slika 5.8 Pojava plijesni na zidovima i stropovima predmetne zgrade*

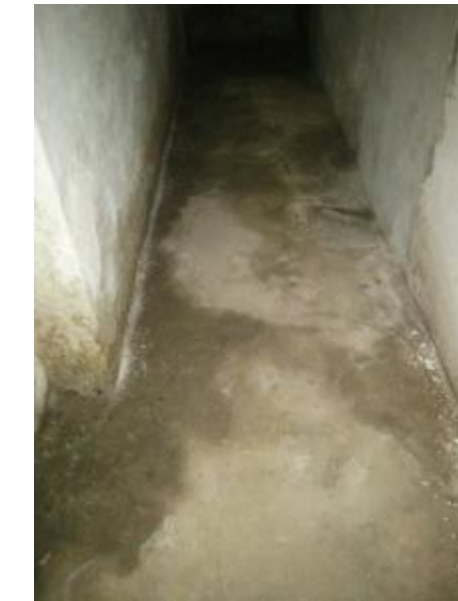
A. Vidljiva vlaga u podu

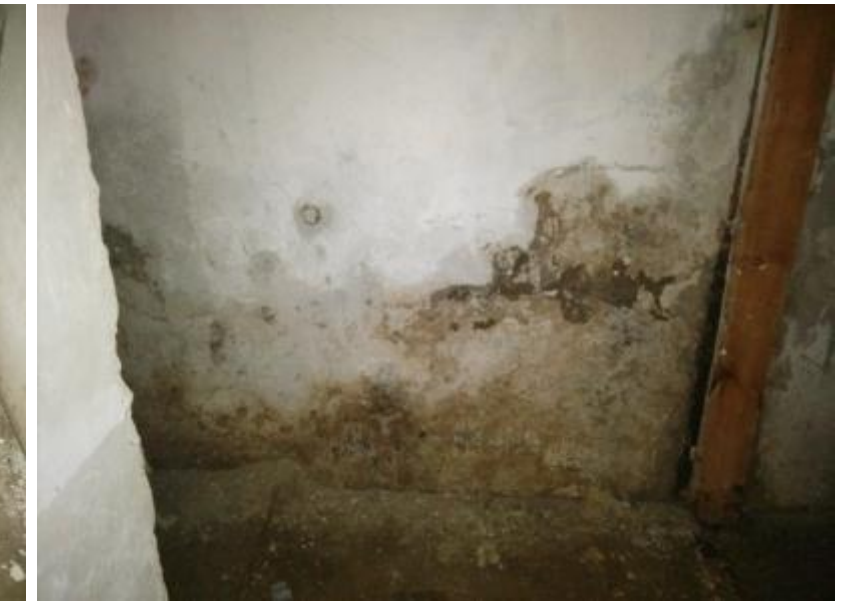
B. Kapilarna vlaga u zidovima

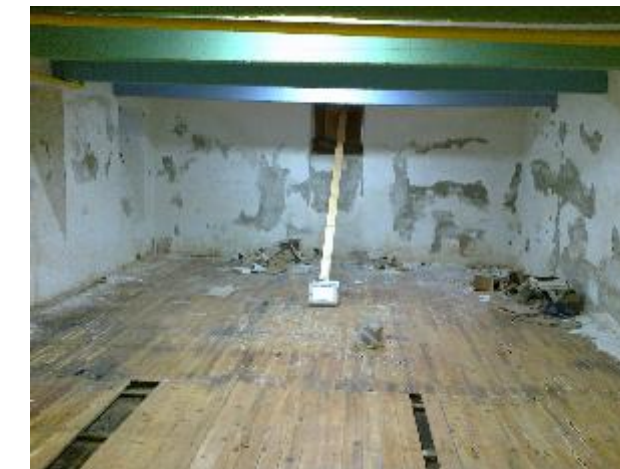
C. Drveni podovi u podrumu (parket u dvorani) su nabrekli i odvojili se od podloge

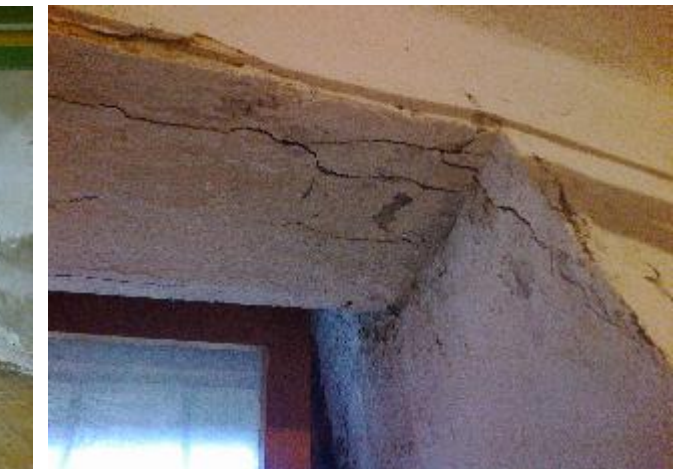
D. Sitne pukotine na nadvoju iznad prozora

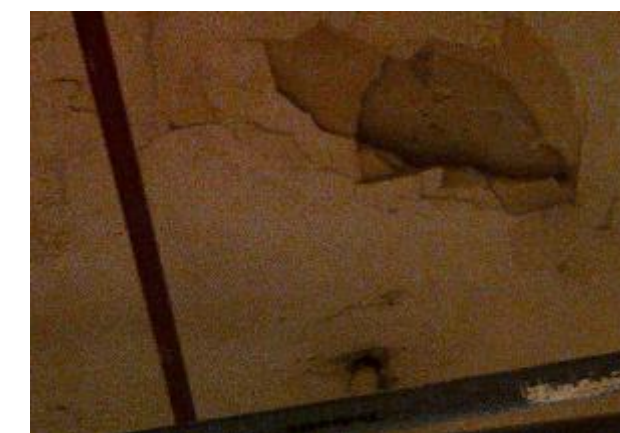
E. Otpadanje žbuke sa stropova podruma

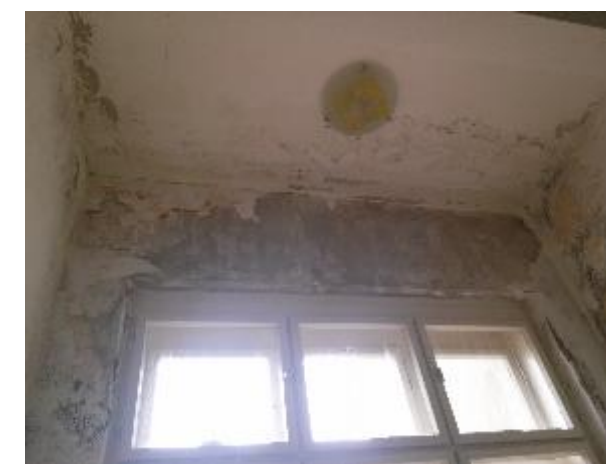
A. Otpadanje žbuke s vanjskog zida iznad prozora

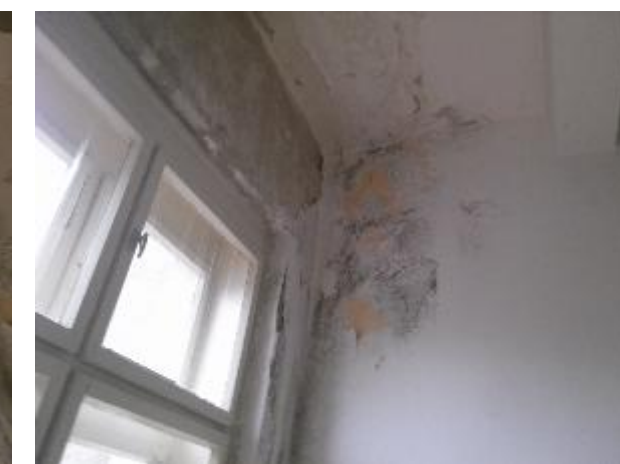
B. Pojava plijesni na zidu

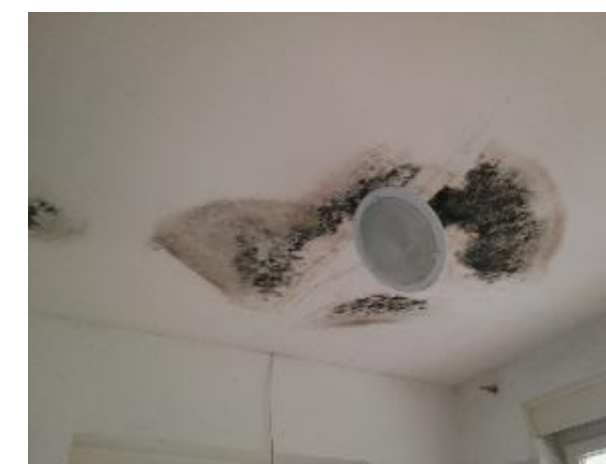
C. Pojava plijesni na stropu

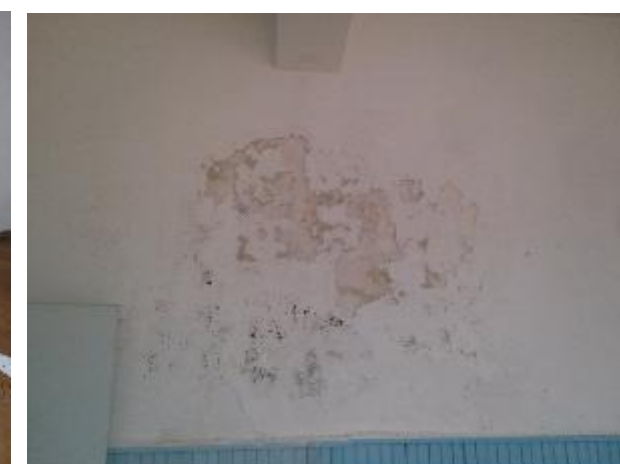
F. Pojava plijesni i otpadanje žbuke s unutarjih zidova

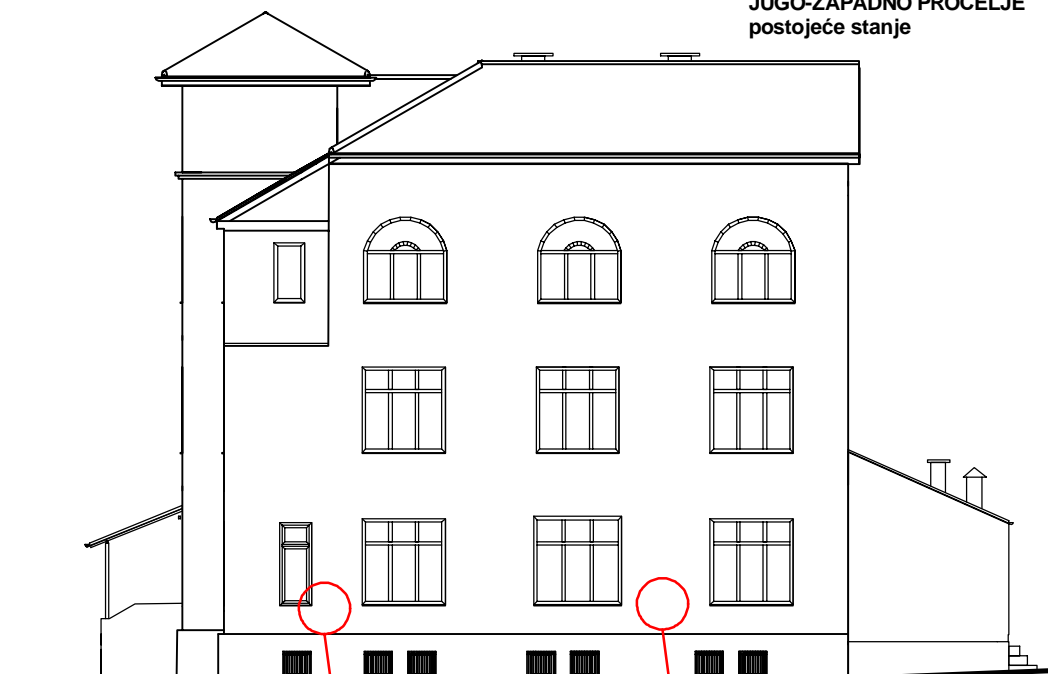
JUGO-ZAPADNO PROČELJE  
postojeće stanje

Oštećenje žbuke zbog  
prisutnosti kapilarne vlage
