DIPLOMSKI RAD br. 42/GRD/2021

**Tehnička dijagnoza zgrade dječjeg doma i  
prijedlog mjera sanacije**

Student:  
Mario Stojičić, 0840/336D

Ovim diplomskim radom obradilo se i ocjenilo stanje zgrade bivšeg dječjeg doma u gradu Koprivnici u kojoj je vlaga dominantni uzrok raznih oštećenja u svim etažama zgrade.

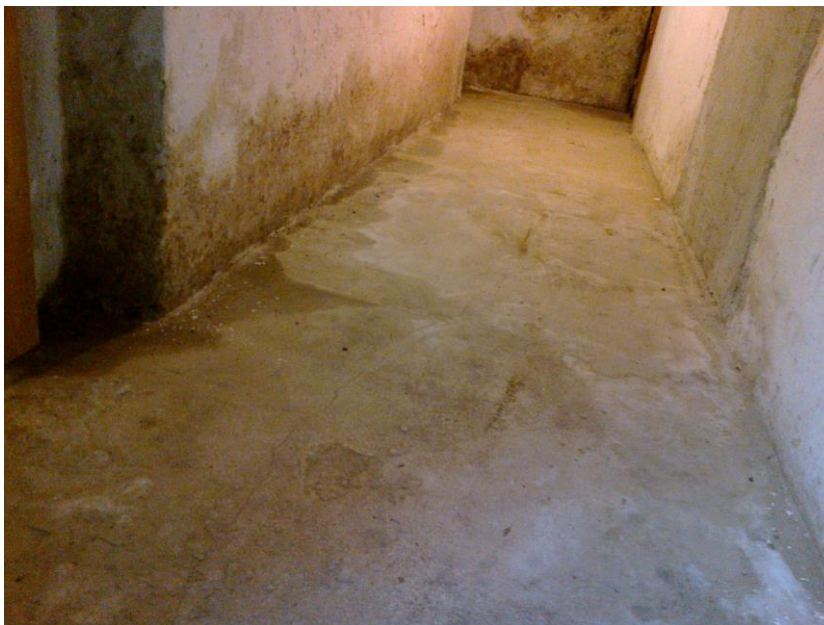
*Slika 2.1 Vlažni zid u podrumu predmetne zgrade*

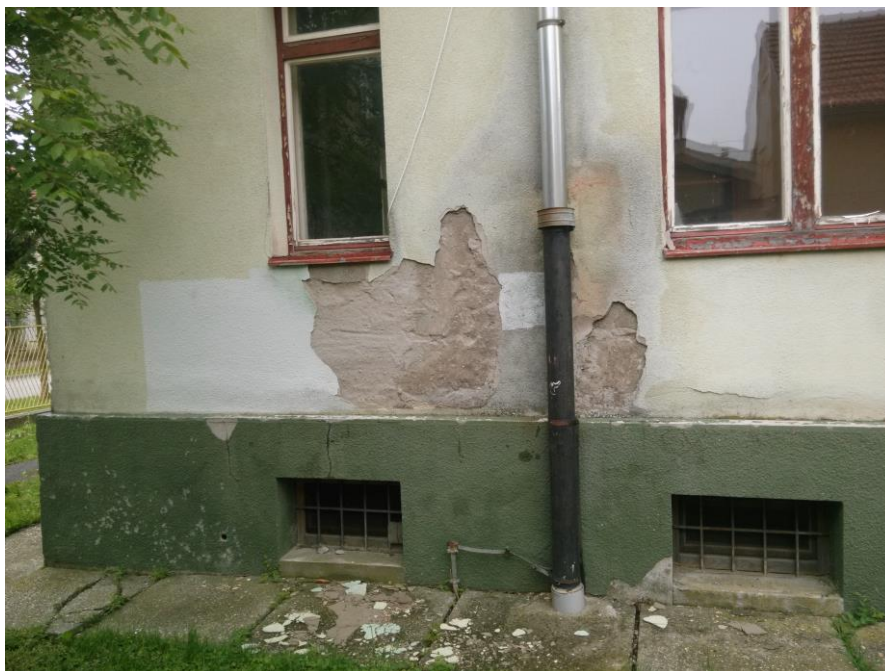
*Slika 2.2 Osipanje fasade predmetne zgrade*

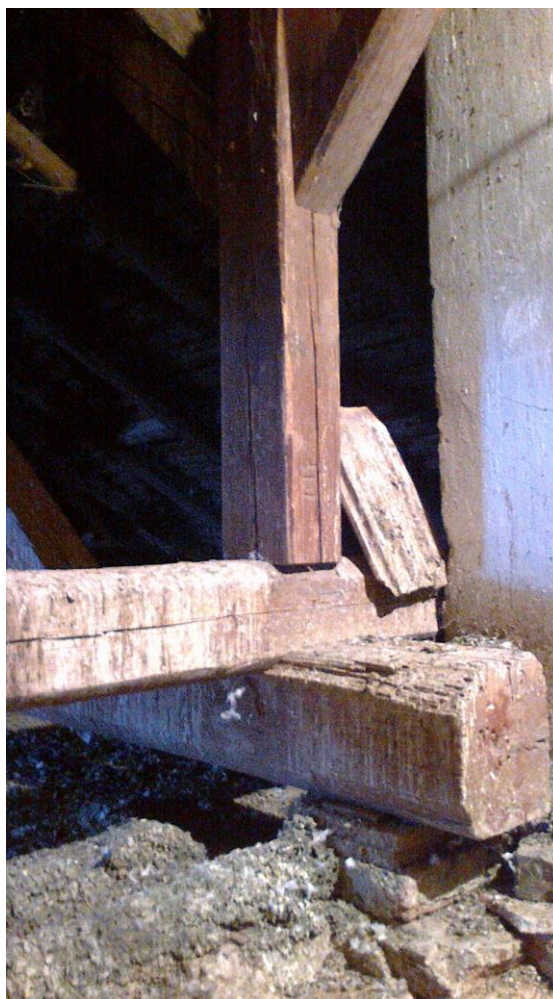
*Slika 2.3 Dotrajala krovna konstrukcija predmetne zgrade*

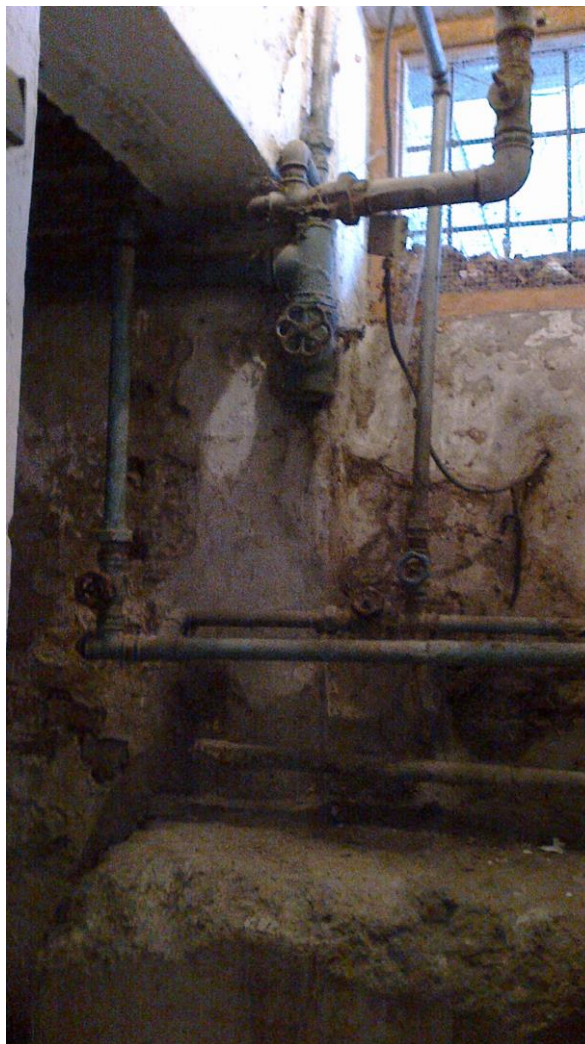
*Slika 2.4 Dotrajale vodovodne instalacije predmetne zgrade*

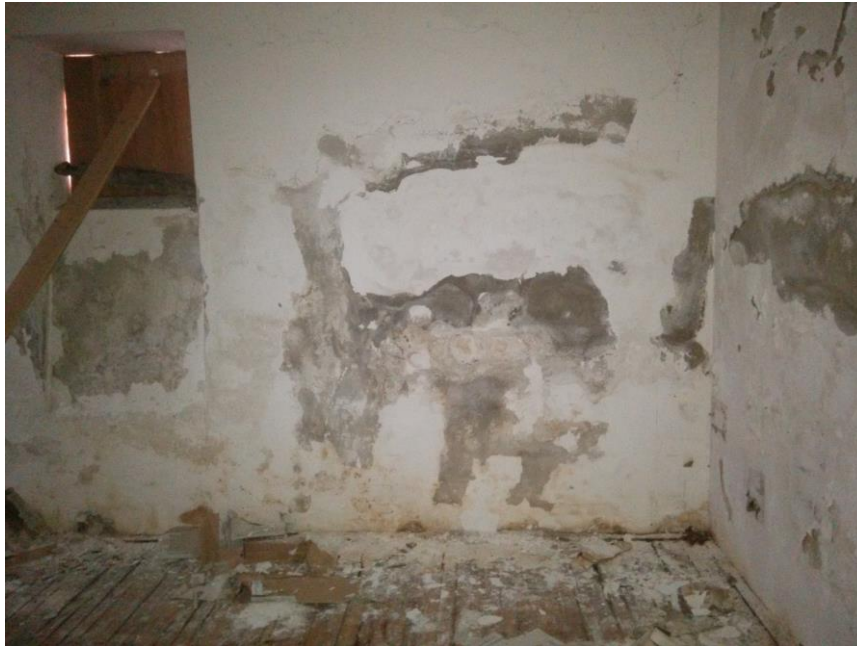
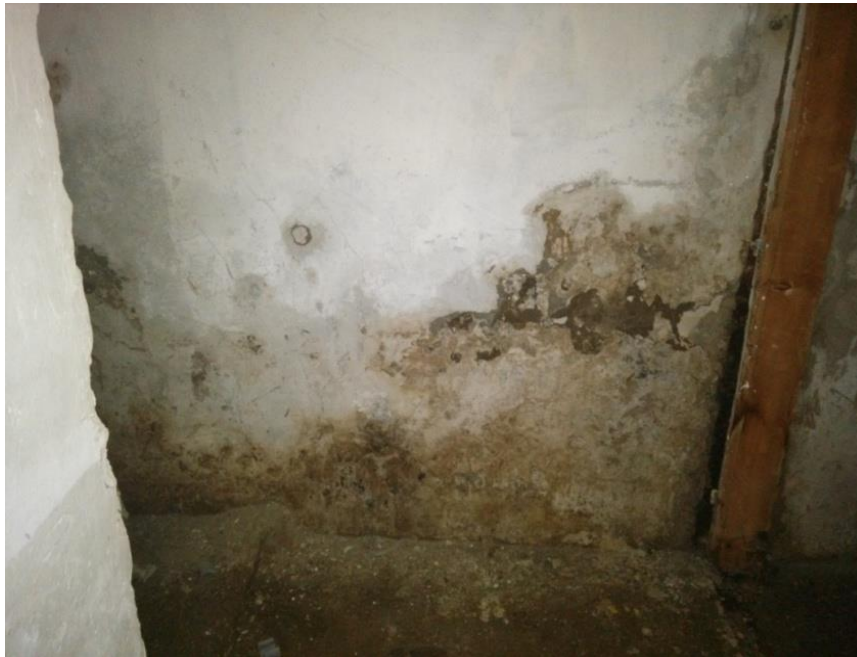
Pojava vlage u podrumskim zidovima predmetne građevine je gotovo očekivana. Ovdje se radi o pojavi kapilarne vlage. Budući da su strukture konstruktivnih građevinskih materijala (opeka), od kojih je izgrađena predmetna zgrada, veoma porozne kroz mikro pore u njihovoj strukturi apsorbira se i podiže vlaga iz okolnog tla. Zbog površinske napetosti vode dolazi do kapilarnog efekta i voda se doslovno "penje" kroz zid. Ova pojava nam ukazuje na to da nije izvedena primjerena hidroizolacija u zgradi.

*Slika 5.5 Učinci kapilarne vlage u podrumskim zidovima*

Prekid kapilarne vlage izvesti "SKGI" metodom, bušenjem iznad kote podova.

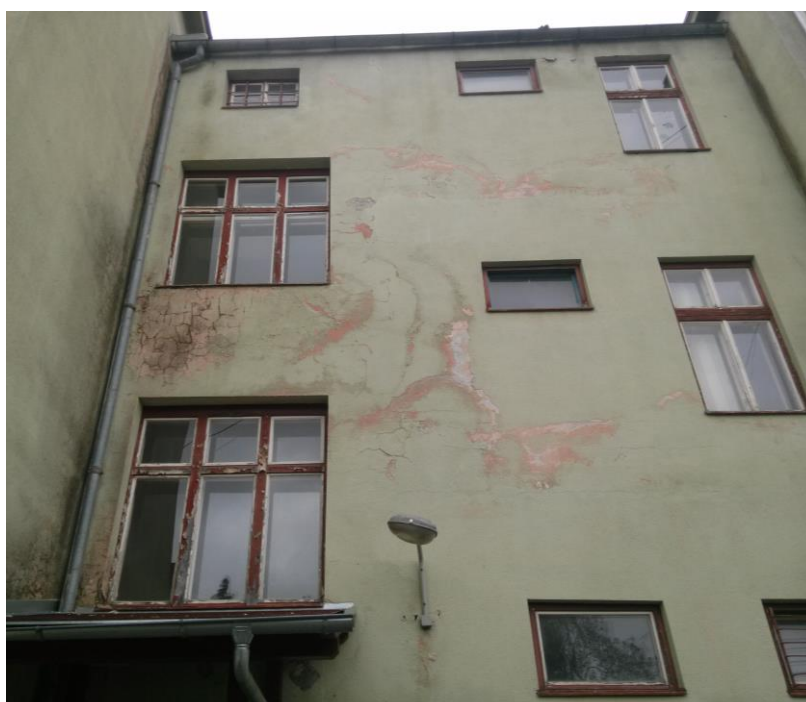
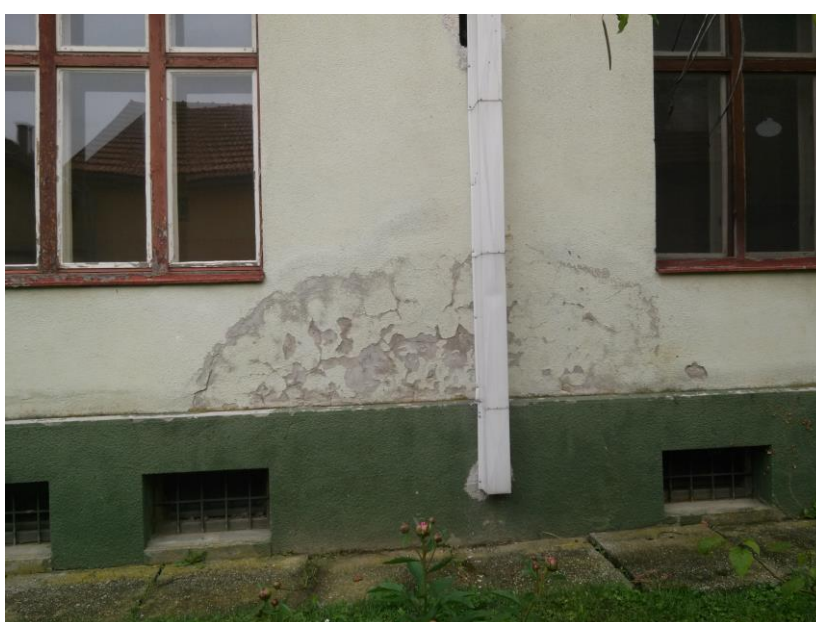
Slika 5.9 Oštećenja na ovojnici zgrade uslijed utjecaja vlage ostalih atmosferilija

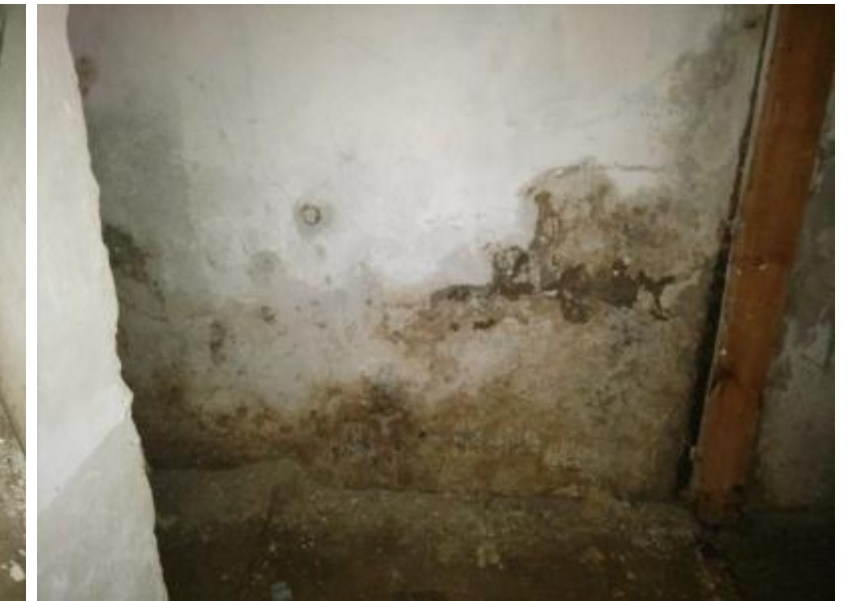
B. Kapilarna vlaga u zidovima

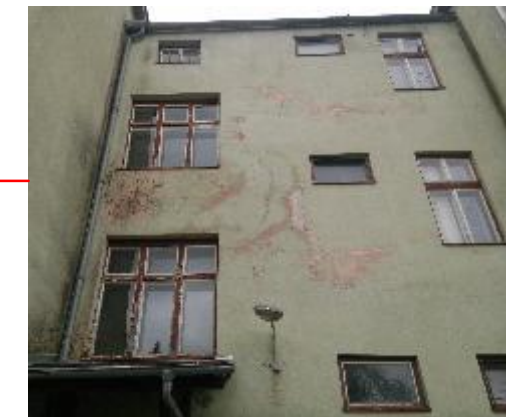
Razorno djelovanje vlage  
na vanjsku ovojnicu zgrade
