Tehnička dijagnoza zgrade dječjeg doma u Koprivnici i prijedlog mjera sanacije

Master's thesis / Diplomski rad

2021

**Tehnička dijagnoza zgrade dječjeg doma i
prijedlog mjera sanacije**

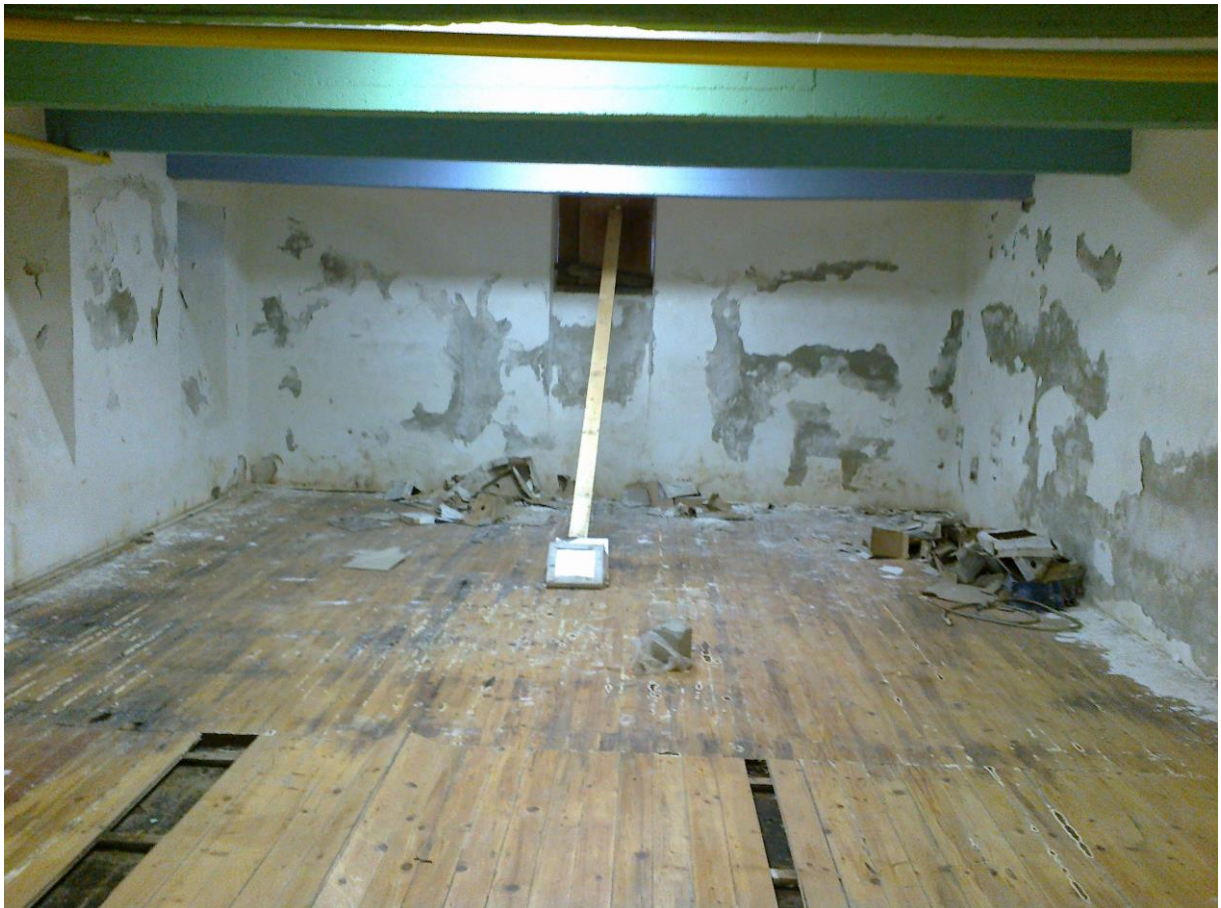
Drveni podovi u podrumu (parket u dvorani) su nabubрили i odvojili se od podloge na kojoj su vidljivi tragovi vode (sl. 5.6).

Slika 5.6 Drveni podovi u podrumu (parket u dvorani) su nabubрили i odvojili se od podloge

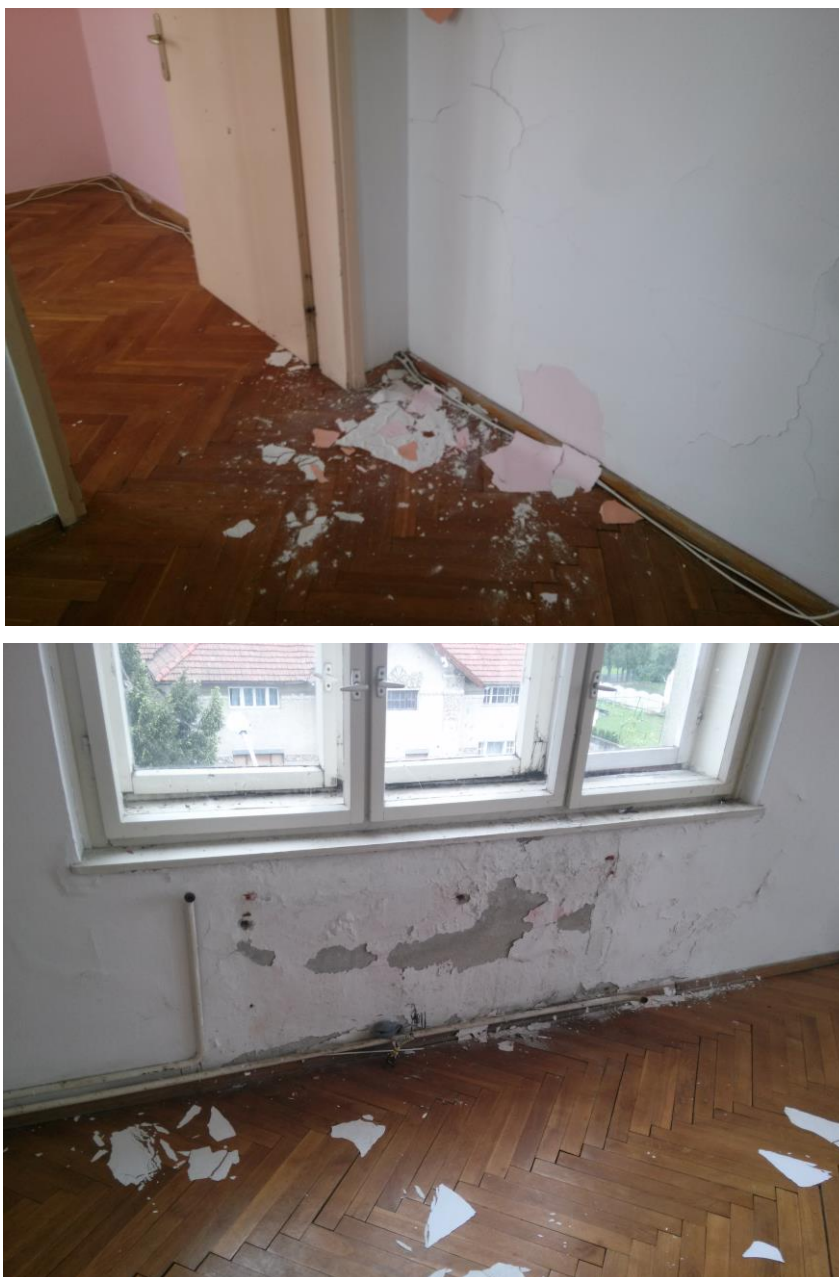
Zidovi su hladni i vlažni. Prisutan je neugodan miris vlage u prostoru, a to je zapravo miris ustajale i pokvarene vode u zidovima, koja evaporira iz zidova u prostor, sa sobom nosi bakterije i gljivice s kojima zasićuje prostor i povećava atmosfersku vlagu. Pojava i razvoj kućnih plijesni rezultat je složenog međudjelovanja brojnih mogućih uzroka, od navika stanara do svojstava građevine. Vrlo je rijetko samo jedan uzrok odgovoran za nastanak kućne plijesni. Uvjeti života u takvim objektima neminovno nose zdravstveni rizik, najprije opada imunitet, a zatim dolazi do razvoja alergijskih i imunoloških reakcija, pojave astme i drugih bolesti.

Slika 5.7 Žbuka na zidovima je ispucala i odvaja se od podloge

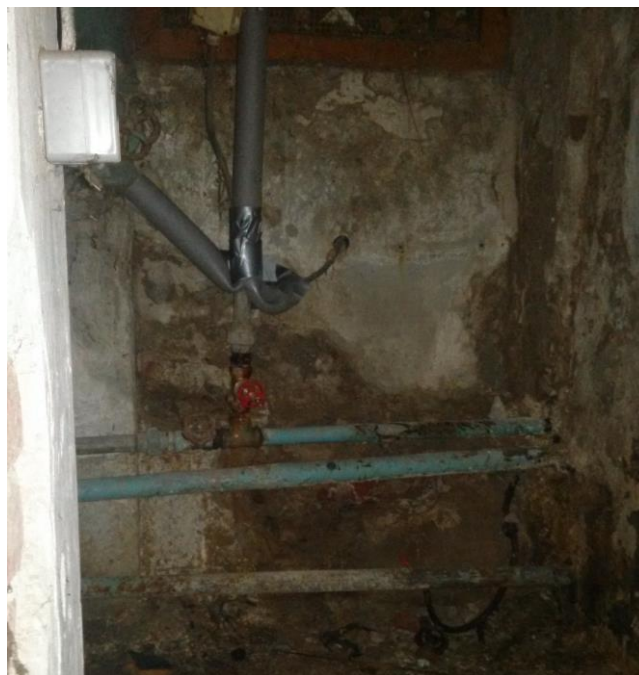
Instalacije su dijelom dotrajale, dijelom ugrađeni materijali ne zadovoljavaju sadašnje standarde.

Slika 5.12 Dotrajale instalacije

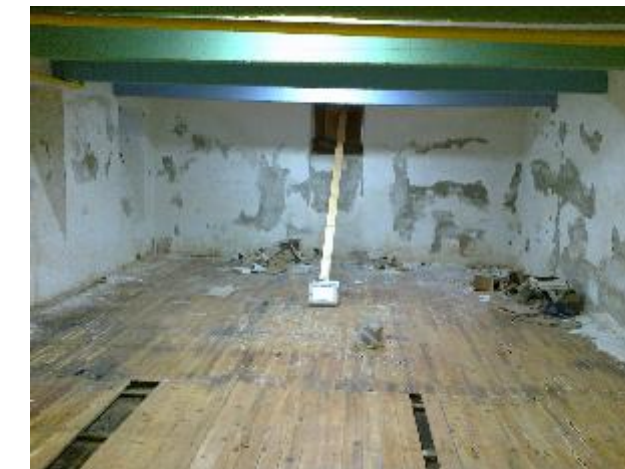
C. Drveni podovi u podrumu (parket u dvorani) su nabrekli i odvojili se od podloge

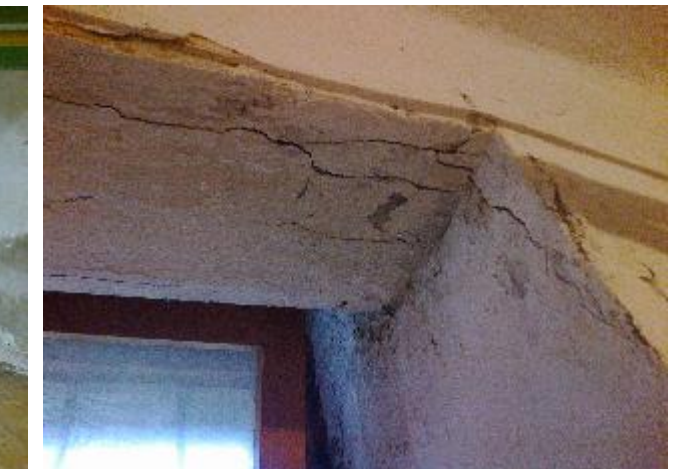
D. Sitne pukotine na nadvoju iznad prozora

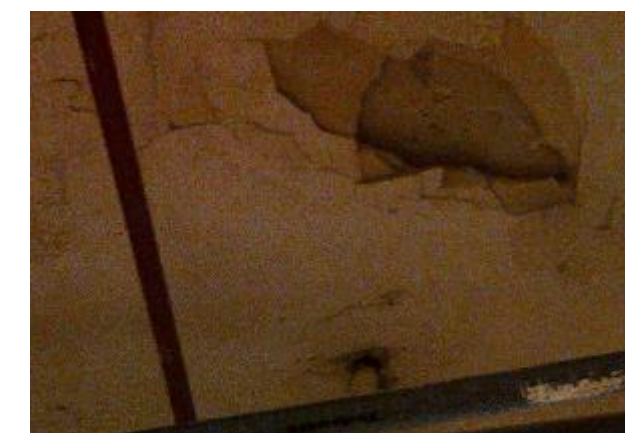
E. Otpadanje žbuke sa stropova podruma

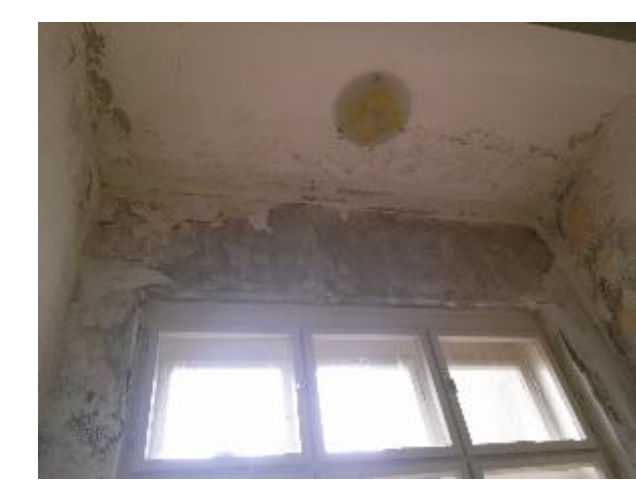
A. Otpadanje žbuke s vanjskog zida iznad prozora

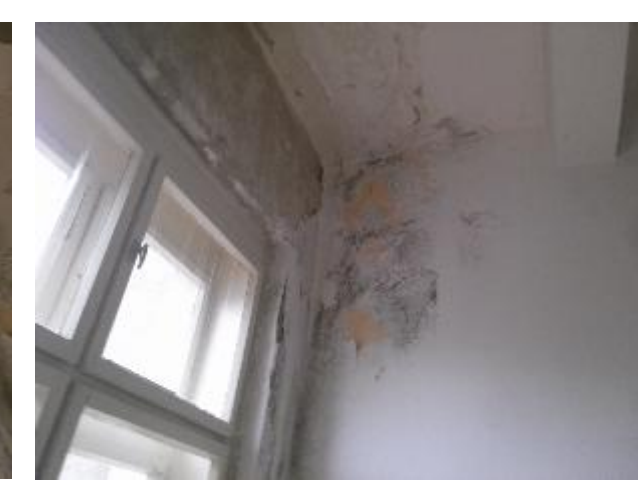
B. Pojava plijesni na zidu

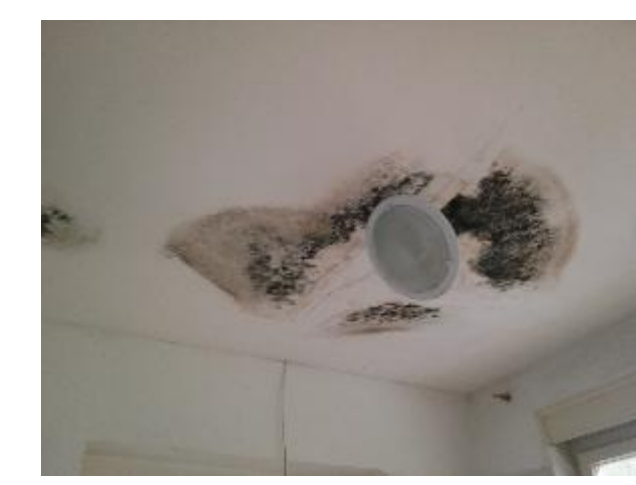
C. Pojava plijesni na stropu

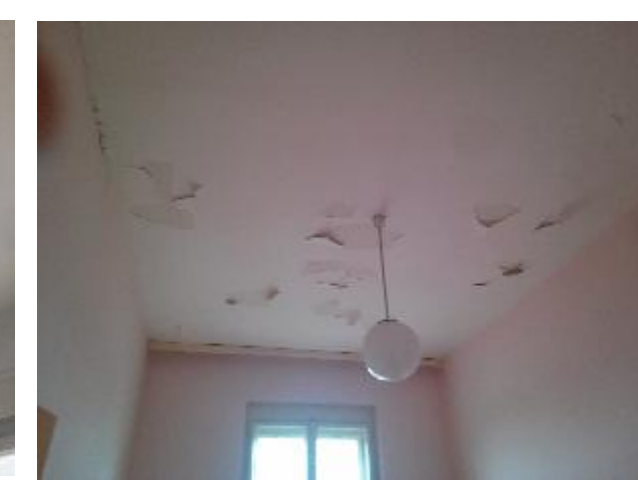
D. Otpadanje žbuke sa stropova

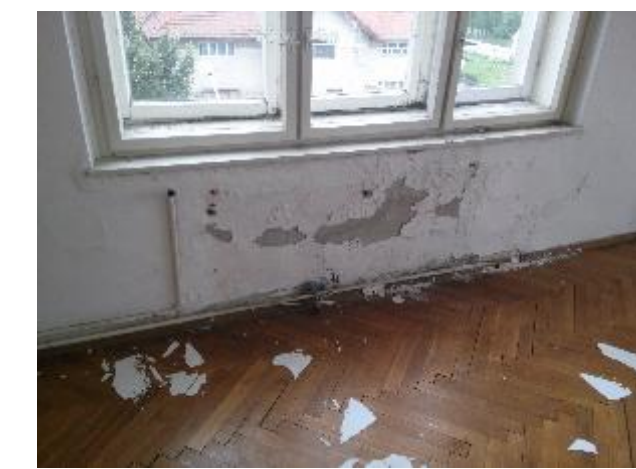
E. Otpadanje žbuke s vanjskog zida ispod prozora

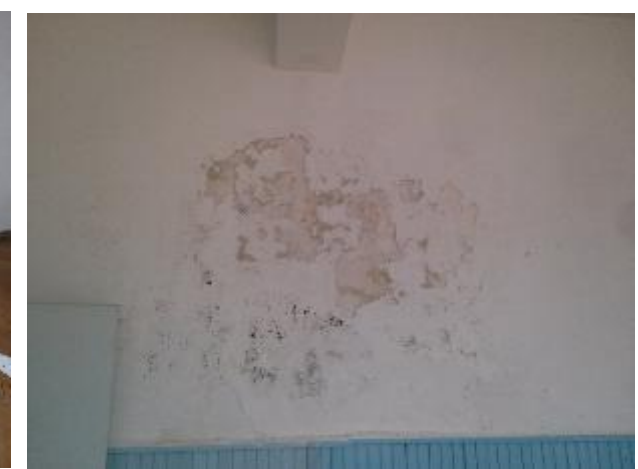
F. Pojava plijesni i otpadanje žbuke s unutarnjih zidova
