Tehnička dijagnoza zgrade dječjeg doma u Koprivnici i prijedlog mjera sanacije

DIPLOMSKI RAD br. 42/GRD/2021

**Tehnička dijagnoza zgrade dječjeg doma i
prijedlog mjera sanacije**

Varaždin, rujan 2021.

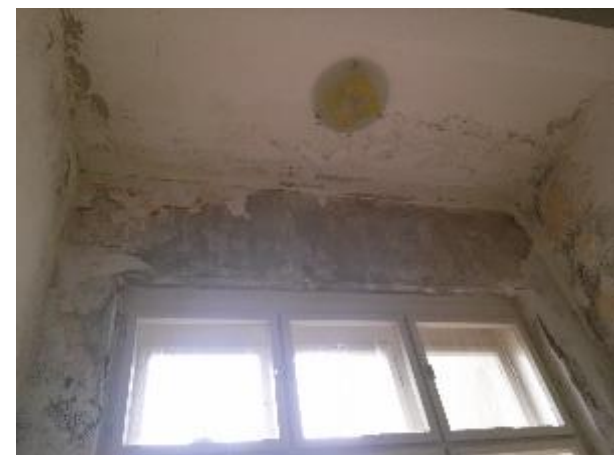
A. Otpadanje žbuke s vanjskog zida iznad prozora
