Tehnička dijagnoza zgrade dječjeg doma u Koprivnici i prijedlog mjera sanacije

Master's thesis / Diplomski rad

2021

**Tehnička dijagnoza zgrade dječjeg doma i
prijedlog mjera sanacije**

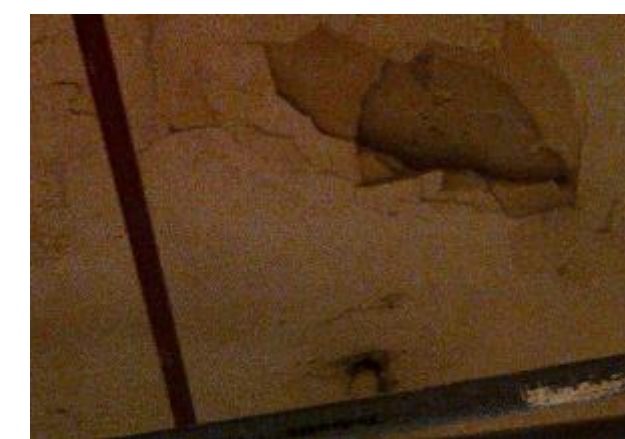
E. Otpadanje žbuke sa stropova podruma
