# Tehnička dijagnoza zgrade dječjeg doma u Koprivnici i prijedlog mjera sanacije

DIPLOMSKI RAD br. 42/GRD/2021

**Tehnička dijagnoza zgrade dječjeg doma i  
prijedlog mjera sanacije**

Student:  
Mario Stojičić, 0840/336D

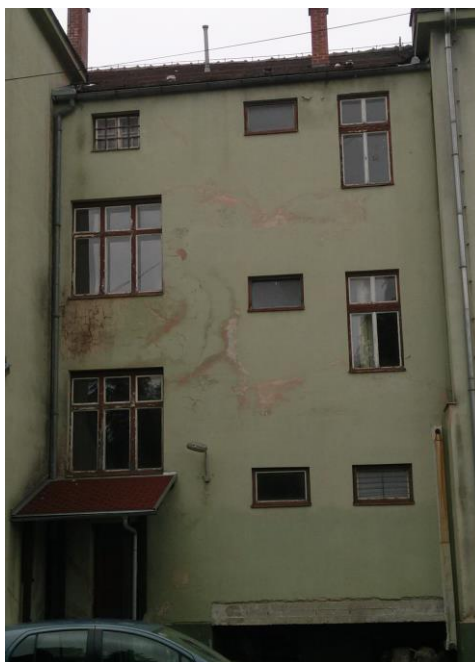
*Slika 2.5 Utjecaj vlage i atmosferilija na fasadu predmetne zgrade*

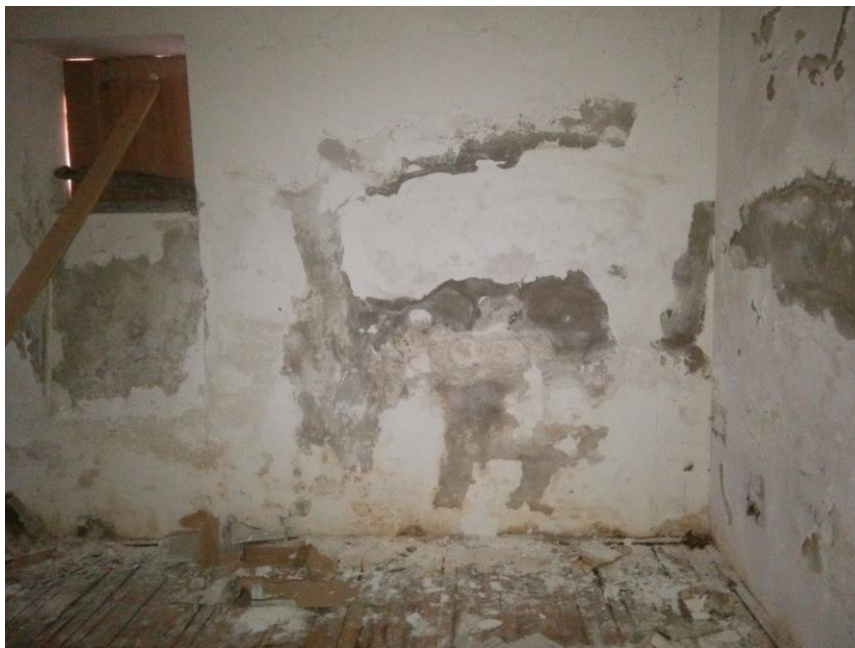
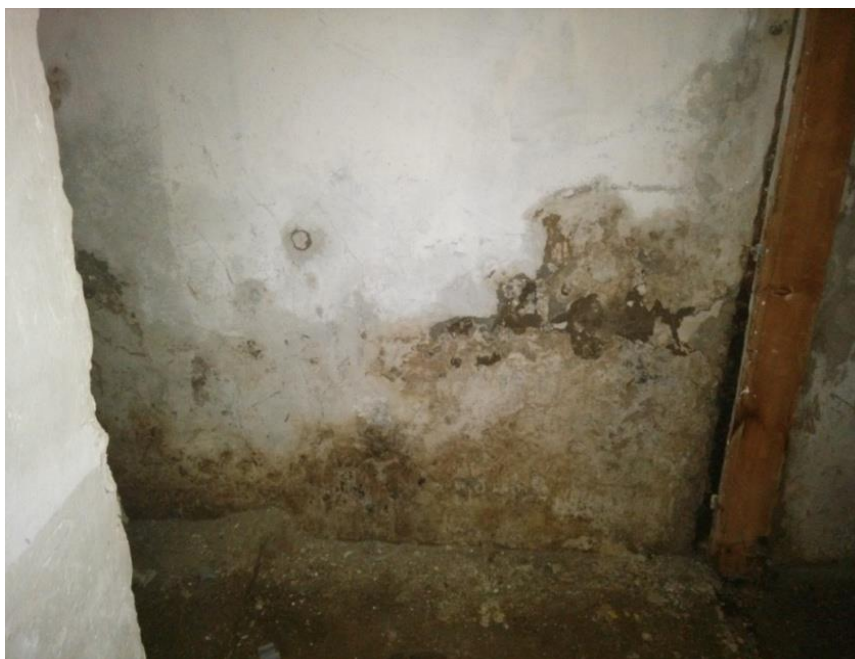
Pojava vlage u podrumskim zidovima predmetne građevine je gotovo očekivana. Ovdje se radi o pojavi kapilarne vlage. Budući da su strukture konstruktivnih građevinskih materijala (opeka), od kojih je izgrađena predmetna zgrada, veoma porozne kroz mikro pore u njihovoj strukturi apsorbira se i podiže vlaga iz okolnog tla. Zbog površinske napetosti vode dolazi do kapilarnog efekta i voda se doslovno "penje" kroz zid. Ova pojava nam ukazuje na to da nije izvedena primjerena hidroizolacija u zgradi.

*Slika 5.5 Učinci kapilarne vlage u podrumskim zidovima*

Prekid kapilarne vlage izvesti "SKGI" metodom, bušenjem iznad kote podova.

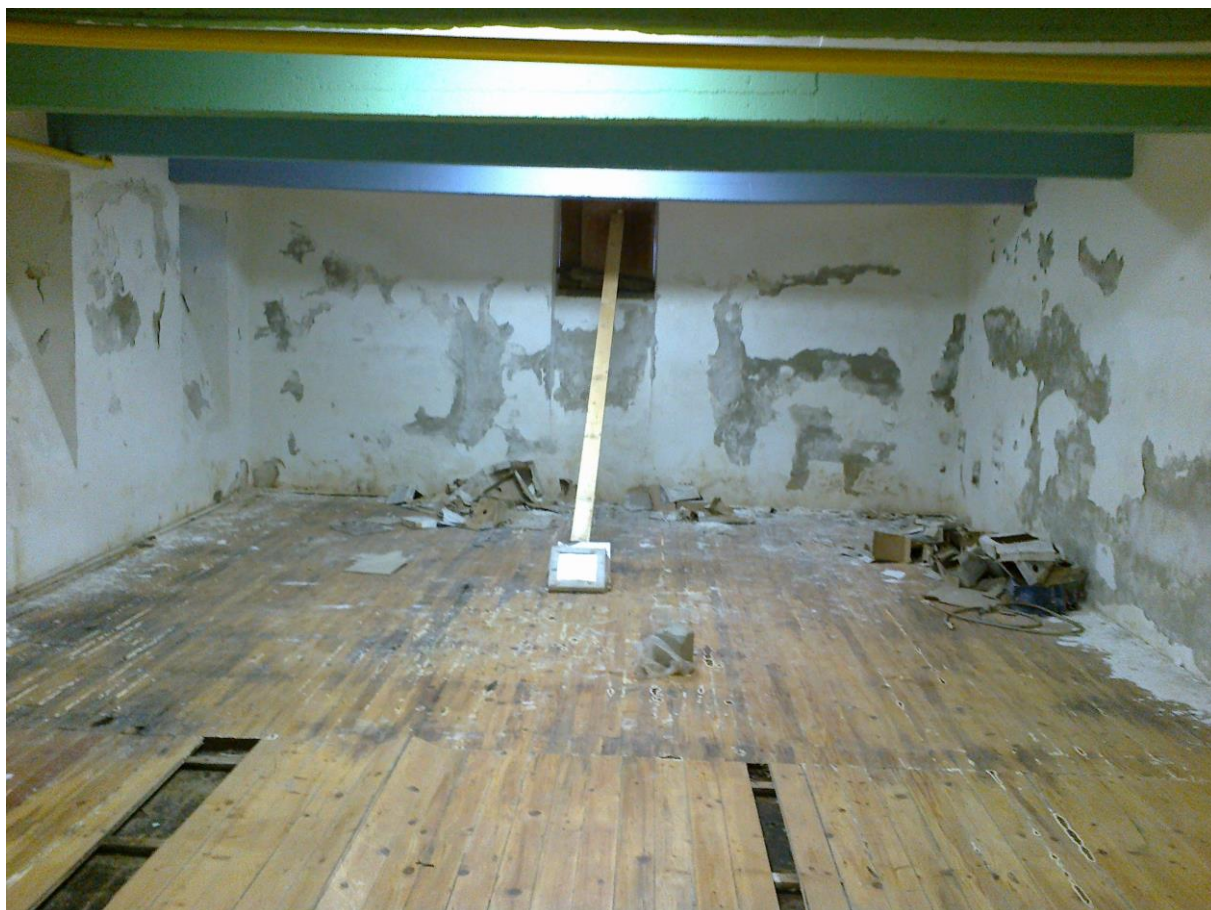
Drveni podovi u podrumu (parket u dvorani) su nabubрили i odvojili se od podloge na kojoj su vidljivi tragovi vode (sl. 5.6).

*Slika 5.6 Drveni podovi u podrumu (parket u dvorani) su nabubрили i odvojili se od podloge*

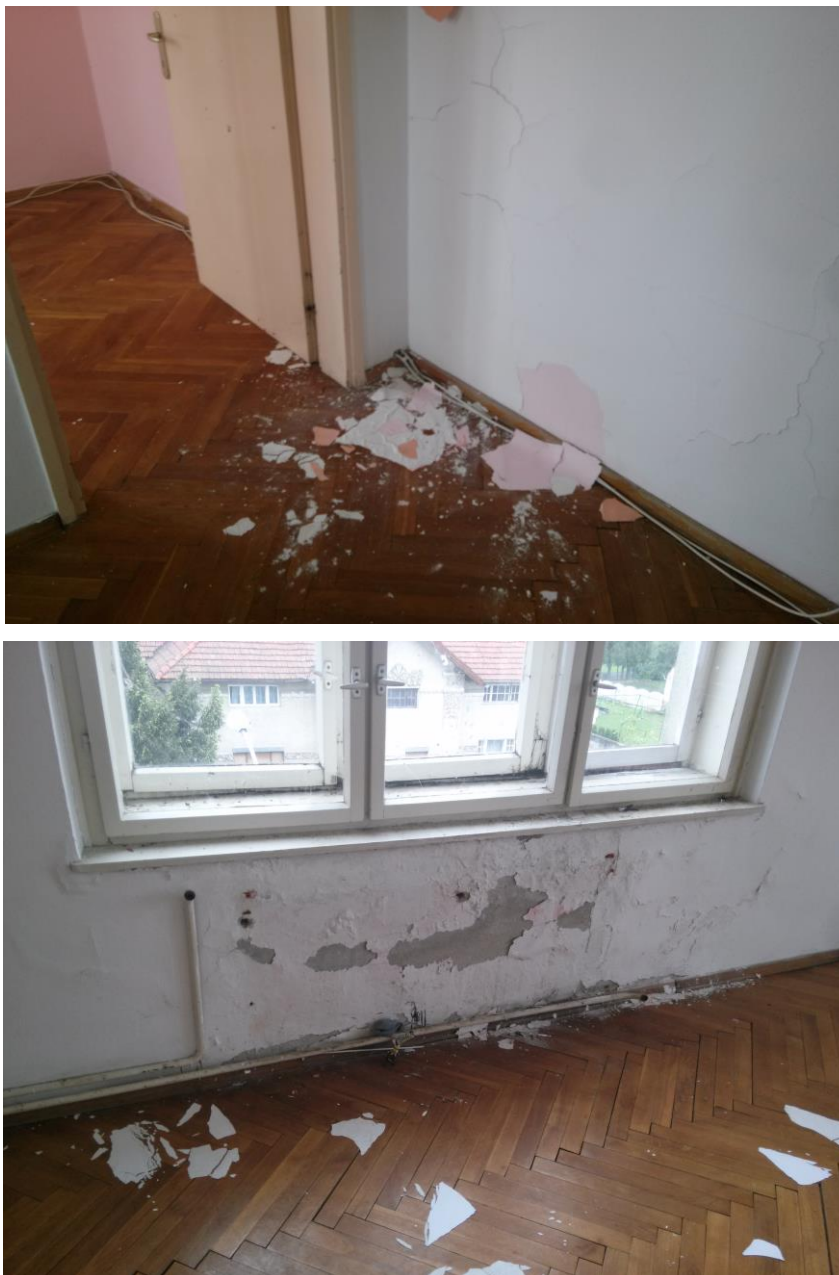
Zidovi su hladni i vlažni. Prisutan je neugodan miris vlage u prostoru, a to je zapravo miris ustajale i pokvarene vode u zidovima, koja evaporira iz zidova u prostor, sa sobom nosi bakterije i gljivice s kojima zasićuje prostor i povećava atmosfersku vlagu. Pojava i razvoj kućnih plijesni rezultat je složenog međudjelovanja brojnih mogućih uzroka, od navika stanara do svojstava građevine. Vrlo je rijetko samo jedan uzrok odgovoran za nastanak kućne plijesni. Uvjeti života u takvim objektima neminovno nose zdravstveni rizik, najprije opada imunitet, a zatim dolazi do razvoja alergijskih i imunoloških reakcija, pojave astme i drugih bolesti.

Slika 5.7 Žbuka na zidovima je ispucala i odvaja se od podloge

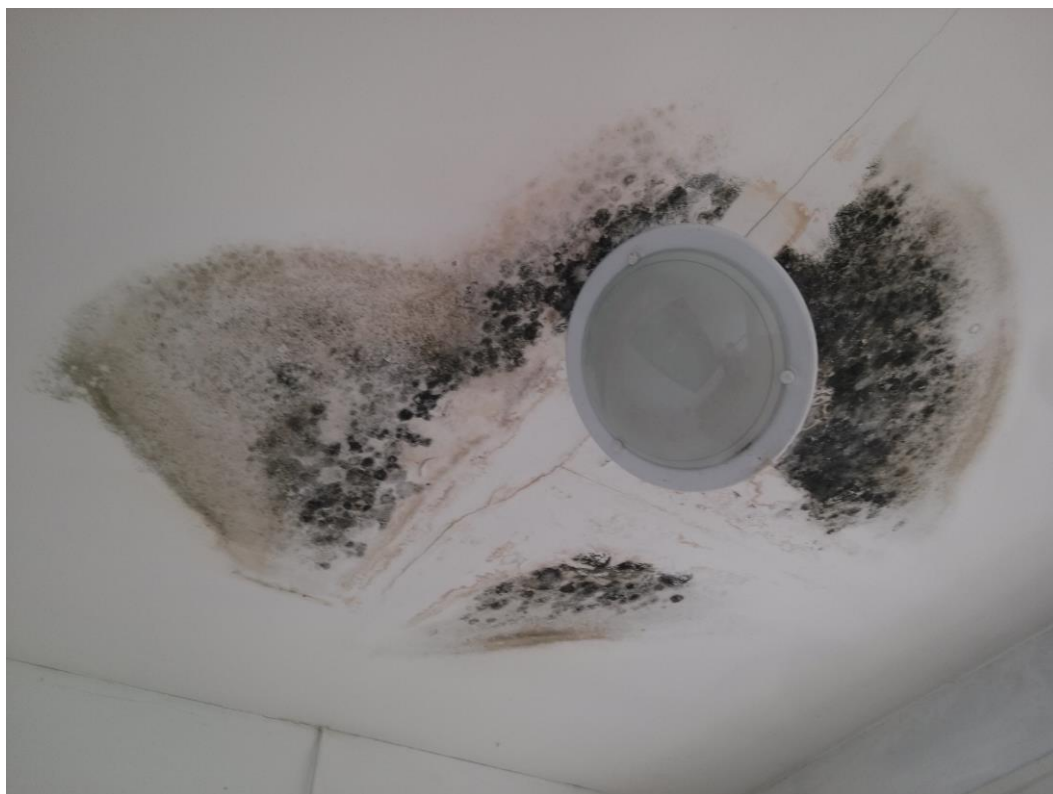
*Slika 5.8 Pojava plijesni na zidovima i stropovima predmetne zgrade*

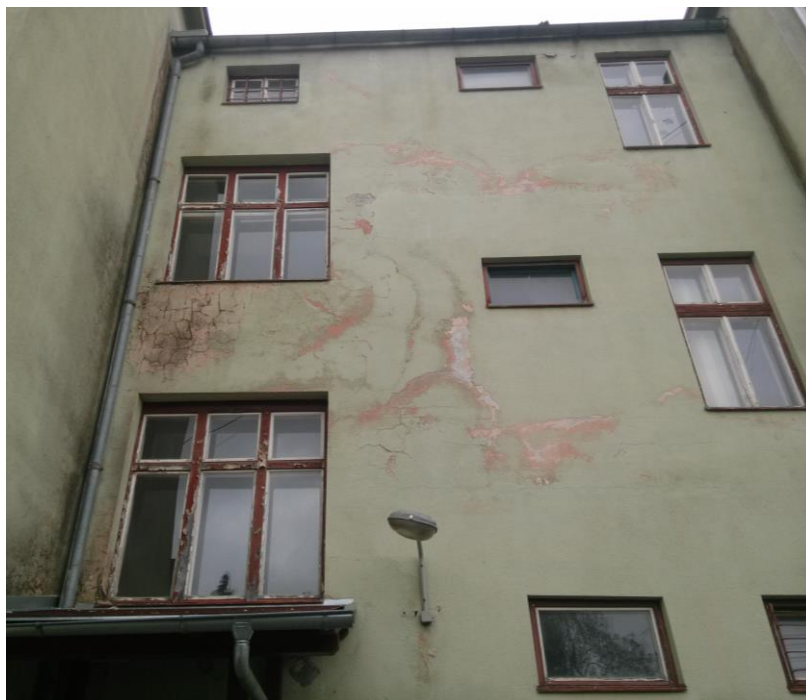
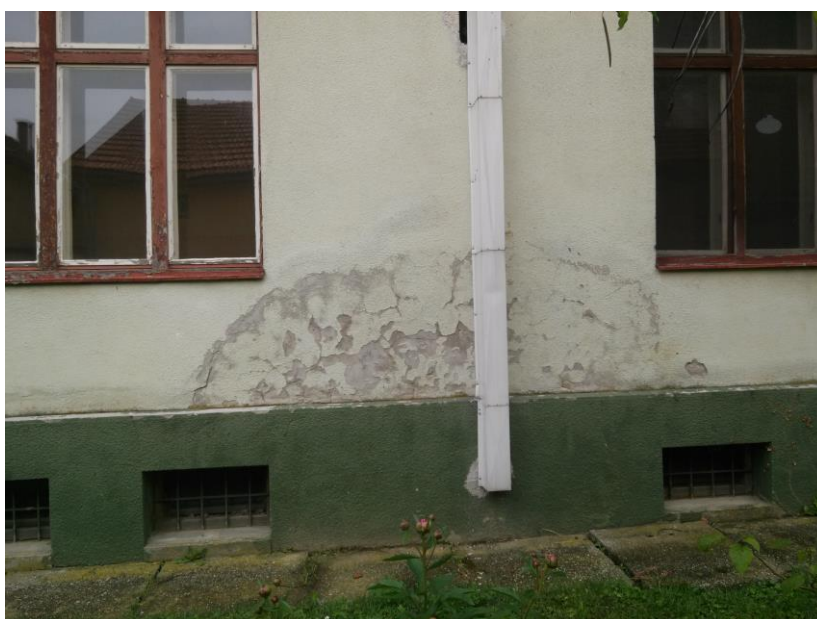
Ovojnica grijanog prostora čine vanjski zidovi, otvori u vanjskim zidovima te kosi krov. Vanjski zidovi su od opeke, debljine 43 cm, 58 cm i 71 cm, izvedeni od pune opeke, te su obostrano ožbukani. Vanjska žbuka je mjestimično na zidovima dotrajala, s vidljivim mjestimičnim oštećenjima nastala uslijed nepovoljnog utjecaja vlage i ostalih atmosferilija na građevne elemente. Podrum zgrade i potkrovlje zgrade su značajno oštećeni od djelovanja vlage, a vanjska stolarija je dotrajala. Većina neprozirnih obodnih konstrukcija ima veće koeficijente prolaska topline od propisanih važećim trenutno tehničkim propisom i ne zadovoljavaju u pogledu toplinske zaštite i ostalih fizikalnih svojstava.

Slika 5.9 Oštećenja na ovojnici zgrade uslijed utjecaja vlage ostalih atmosferilija

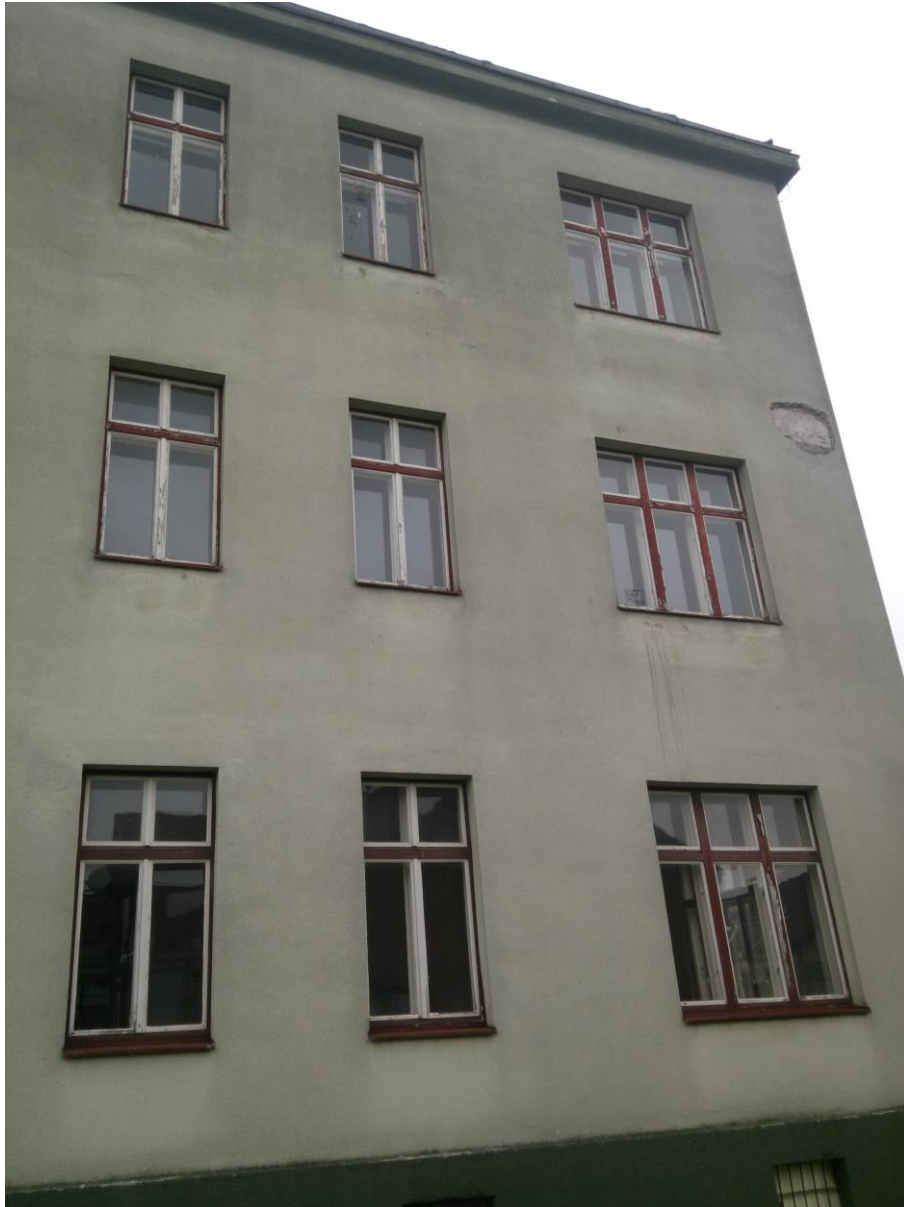
Vanjsku stolariju čine drveni prozori krilo na krilo ostakljeni jednostrukim staklom debljine 4 mm te nisu sukladni zahtjevima energetske učinkovitosti za zgrade. Većina prozora nema zaštitu od sunca s unutarne strane.

*Slika 5.10 Drveni dotrajali prozori*

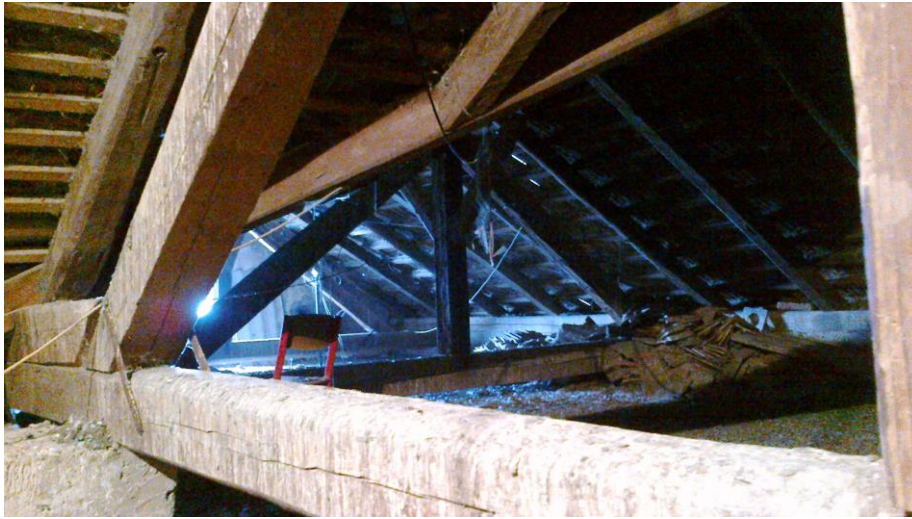
Potkrovlje zgrade je značajno oštećeni od djelovanja vlage, a krovna konstrukcija (rogovi i grede) su dotrajali.

*Slika 5.11 Dotrajala krovna konstrukcija*

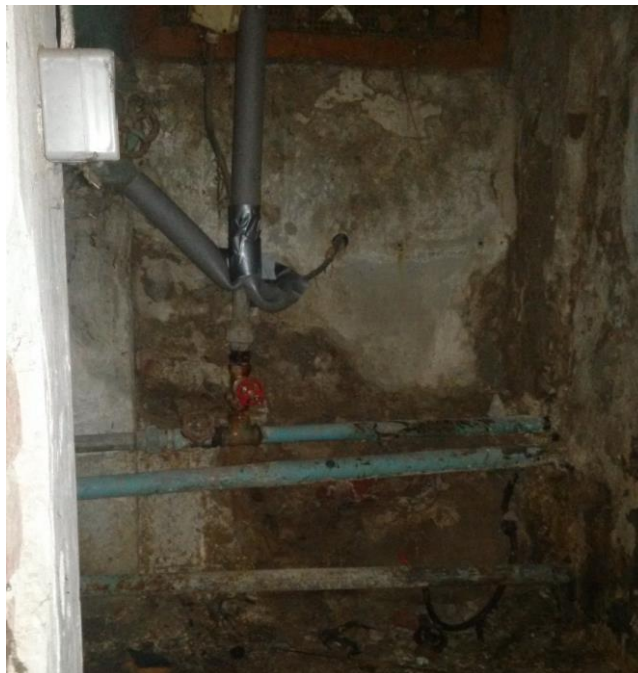
Instalacije su dijelom dotrajale, dijelom ugrađeni materijali ne zadovoljavaju sadašnje standarde.

*Slika 5.12 Dotrajale instalacije*

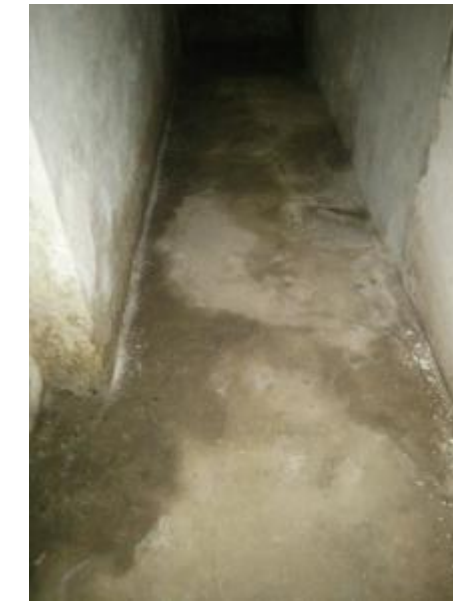
A. Vidljiva vlaga u podu

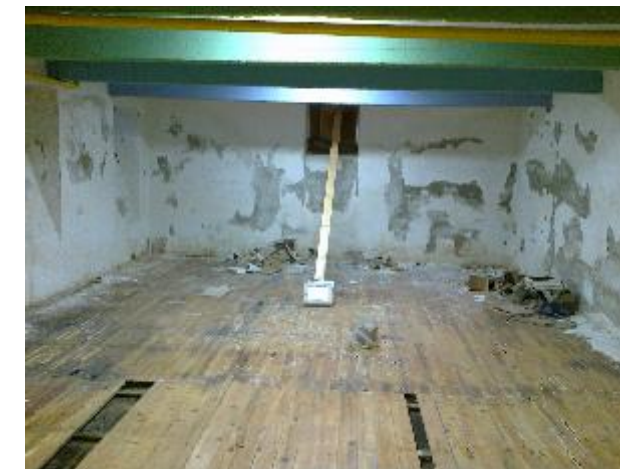
C. Drveni podovi u podrumu (parket u dvorani) su nabrekli i odvojili se od podloge

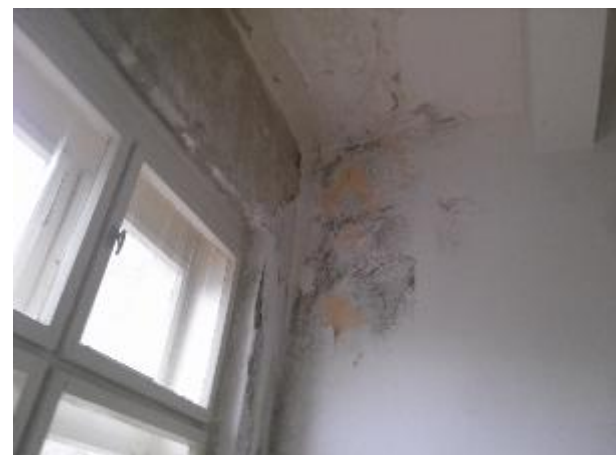
B. Pojava plijesni na zidu

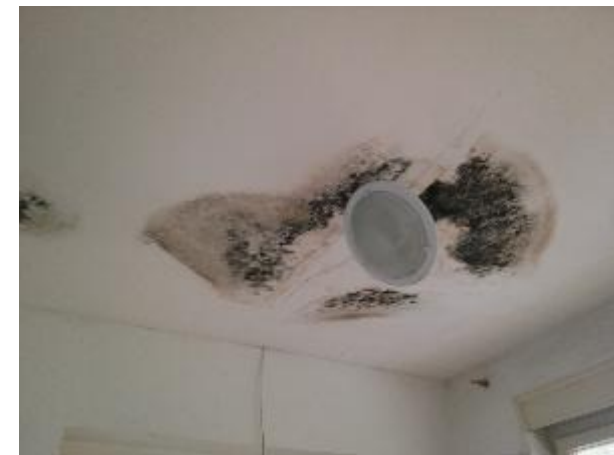
C. Pojava plijesni na stropu

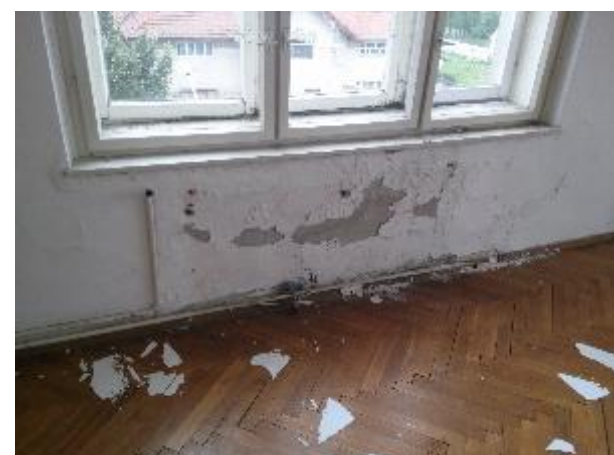
E. Otpadanje žbuke s vanjskog zida ispod prozora

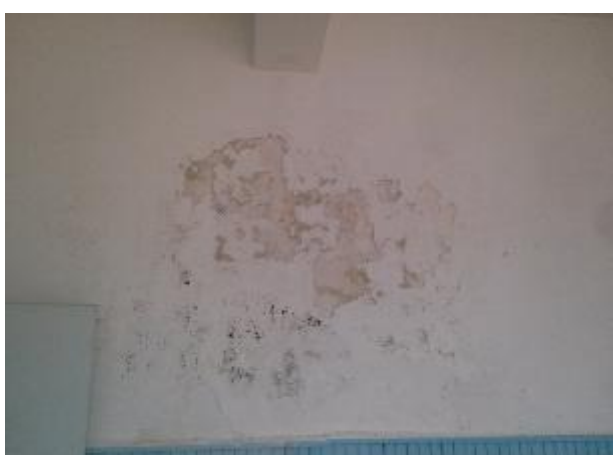
F. Pojava plijesni i otpadanje žbuke s unutarnjih zidova

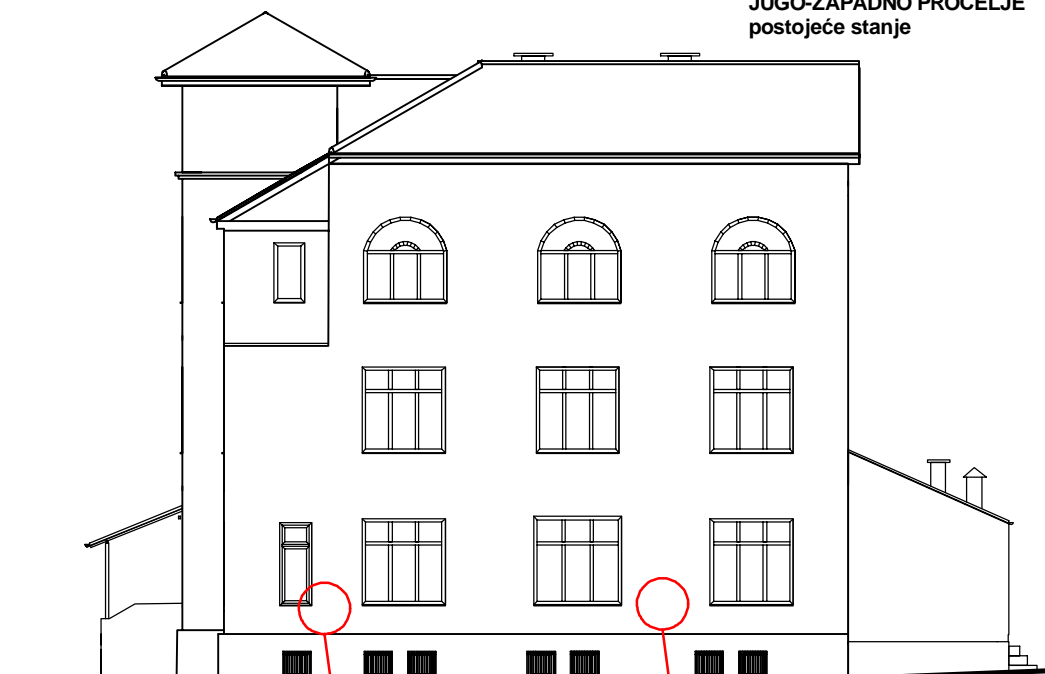
JUGO-ZAPADNO PROČELJE  
postojeće stanje

Oštećenje žbuke zbog  
prisutnosti kapilarne vlage
