Tehnička dijagnoza zgrade dječjeg doma u Koprivnici i prijedlog mjera sanacije

Master's thesis / Diplomski rad

**Tehnička dijagnoza zgrade dječjeg doma i
prijedlog mjera sanacije**

Ovim diplomskim radom obradilo se i ocjenilo stanje zgrade bivšeg dječjeg doma u gradu Koprivnici u kojoj je vlaga dominantni uzrok raznih oštećenja u svim etažama zgrade.

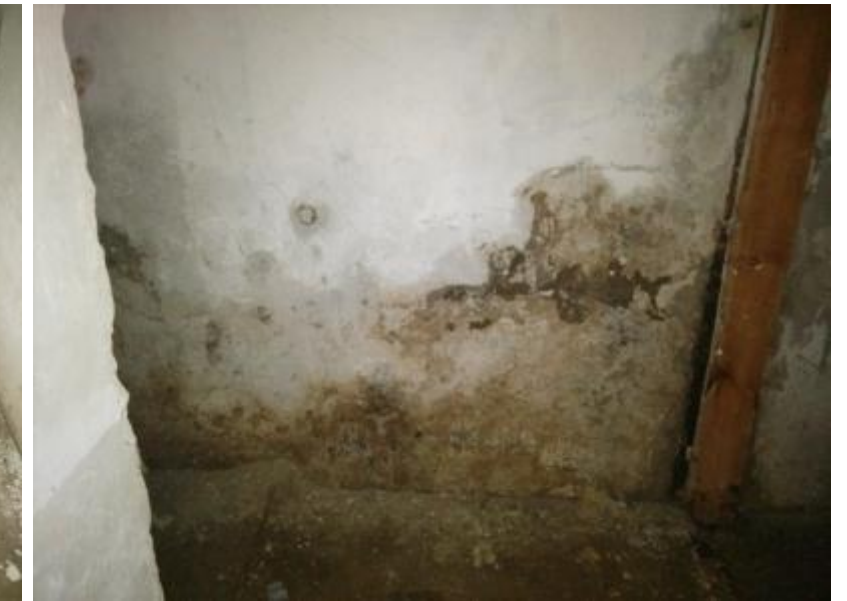
B. Kapilarna vlaga u zidovima

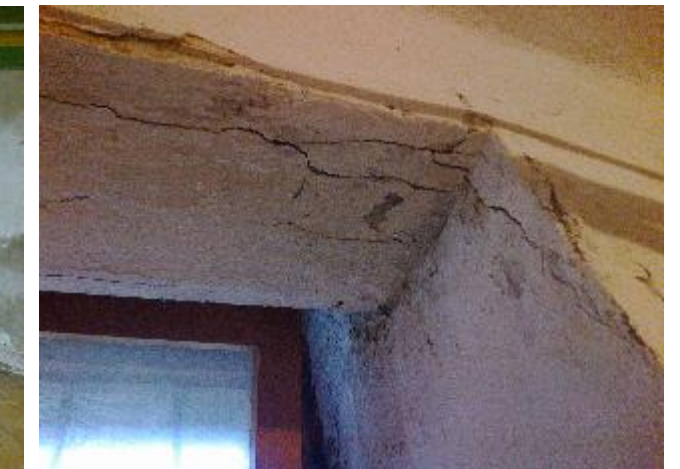
D. Sitne pukotine na nadvoju iznad prozora
