Master's thesis / Diplomski rad

OCJENA POSTOJEĆEG STANJA NOSIVE
KONSTRUKCIJE CRKVE SV. ROKA U
DRAŠKOVCU

Željka Cmrečnjak, 0817/336D

Varaždin, rujan 2021.

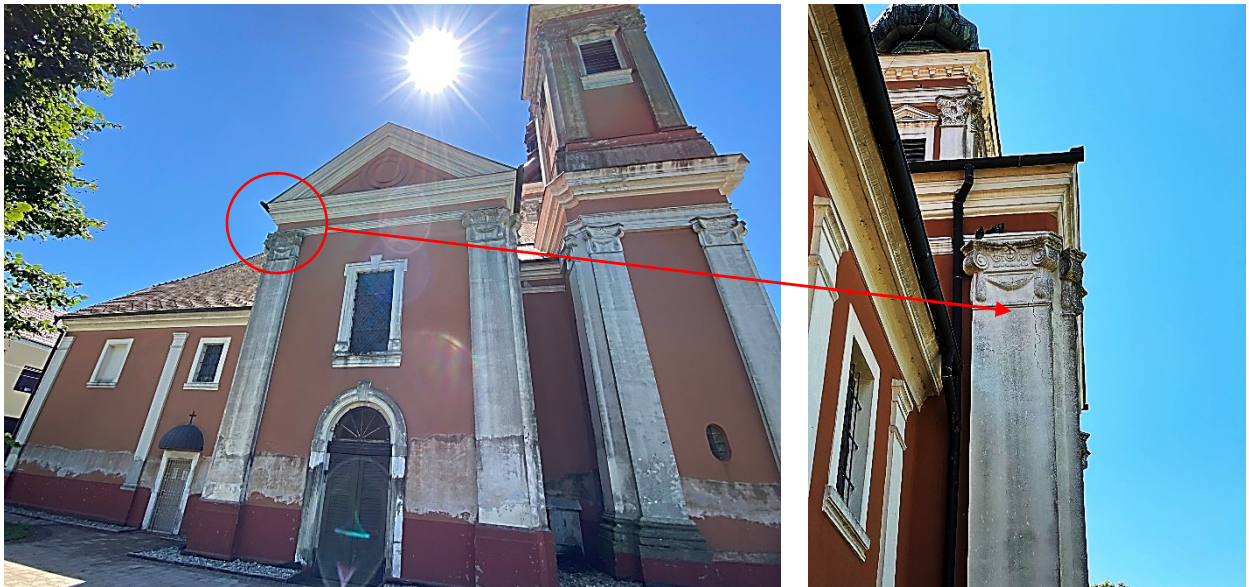
Slika 6.9. O2

Horizontale pukotine na vanjskom oplošju crkve samo su dodatna potvrda slijeganja bočnih kapela, odnosno vertikalnog pomaka temelja uzrokovanih potresom. Predloženom sanacijom temelja i temeljnog tla ove će se pukotine sanirati u drugoj fazi dok će se njihov osnovni uzrok ukloniti samom prioritarnom hitnom sanacijom.

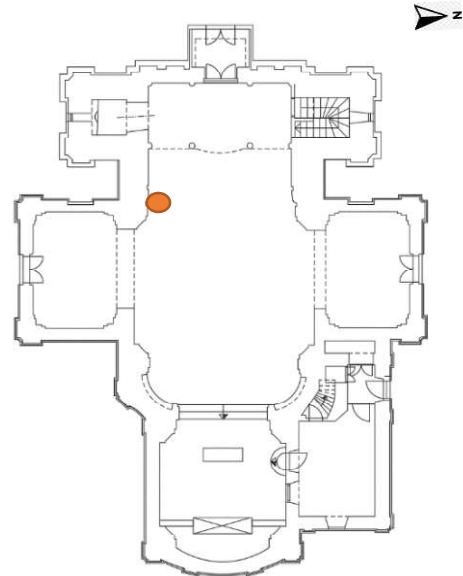
Slika 6.19. O11

Daljnja oštećenja O11 i O12 nastavak su oštećenja O5 koja se nalaze na luku uz pjevalište crkve te se javljaju poprečno na luk na njegovim bočnim segmentima, odnosno to su njegova proširenja na glavni svod crkve. Ta oštećenja se mogu okarakterizirati kao tip oštećenja D2, odnosno oštećenje bez približavanja granici djelomičnog urušavanja osnovnih strukturnih komponenti konstrukcije/zgrade.

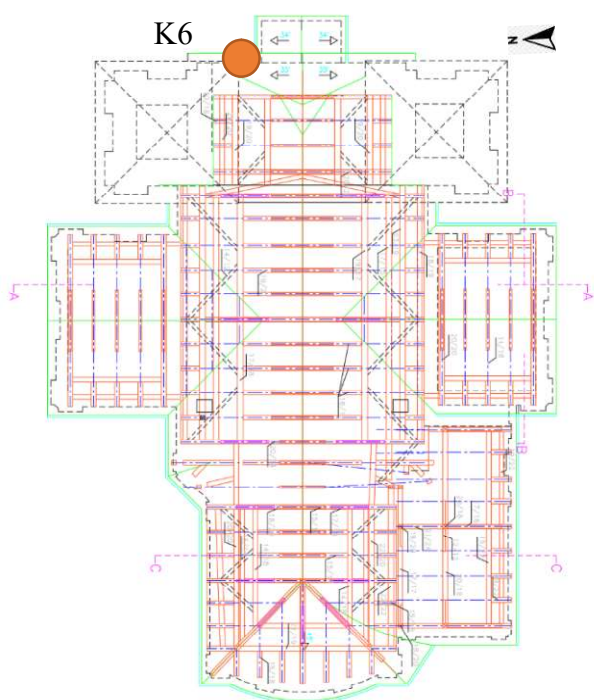
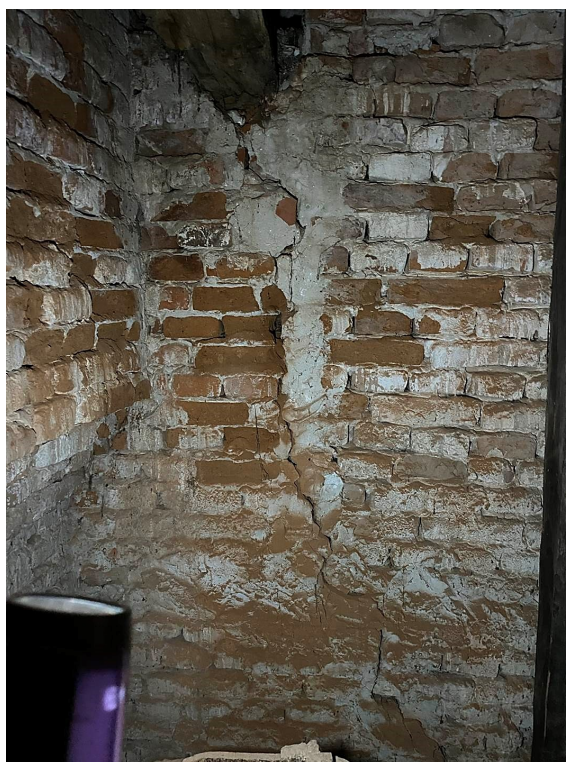
- Krovna konstrukcija crkve je u dobrom stanju, osim određenih spojeva koje bi svakako trebalo ojačati prilikom sanacije umetanjem čeličnih spojeva na vijak (tu se prvenstveno misli na mjesta spojeva rogova, greda i stupova).
- Na zapadnom vanjskom zidu primjećuju se dvije velike vertikalne pukotine uz same zvonike crkve koje se protežu cijelom visinom zida. Uzrok pukotina svakako leži u tome što su bočni zidovi (sjeverni i južni) ujedno i glavni nosivi zidovi tornjeva dvaju zvonika.

Slika 9.1. Vertikalna pukotina uz južni zvonik crkve, K6
