Master's thesis / Diplomski rad

OCJENA POSTOJEĆEG STANJA NOSIVE
KONSTRUKCIJE CRKVE SV. ROKA U
DRAŠKOVCU

Željka Cmrečnjak, 0817/336D

Varaždin, rujan 2021.

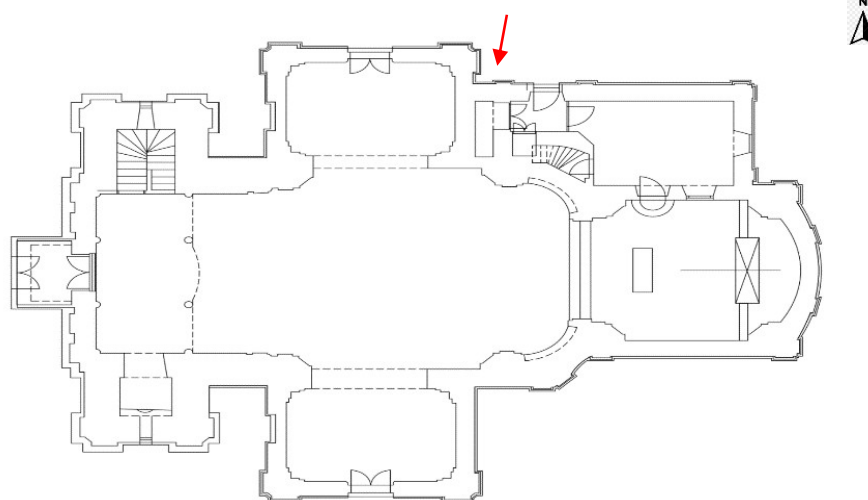
Slika 6.10.O3

Horizontale pukotine na vanjskom oplošju crkve samo su dodatna potvrda slijeganja bočnih kapela, odnosno vertikalnog pomaka temelja uzrokovanih potresom. Predloženom sanacijom temelja i temeljnog tla ove će se pukotine sanirati u drugoj fazi dok će se njihov osnovni uzrok ukloniti samom prioritarnom hitnom sanacijom.

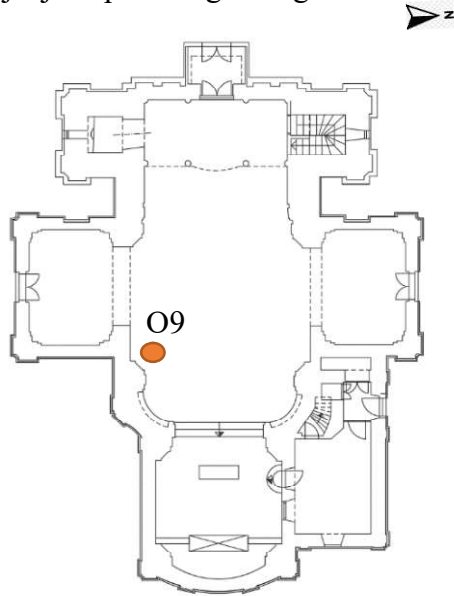
Slika 6.16.O9

Pukotina O9 manifestira se s druge strane luka spoja južne kapele te je samo dodatan dokaz bočnog odvajanja kapele od glavnog broda crkve.

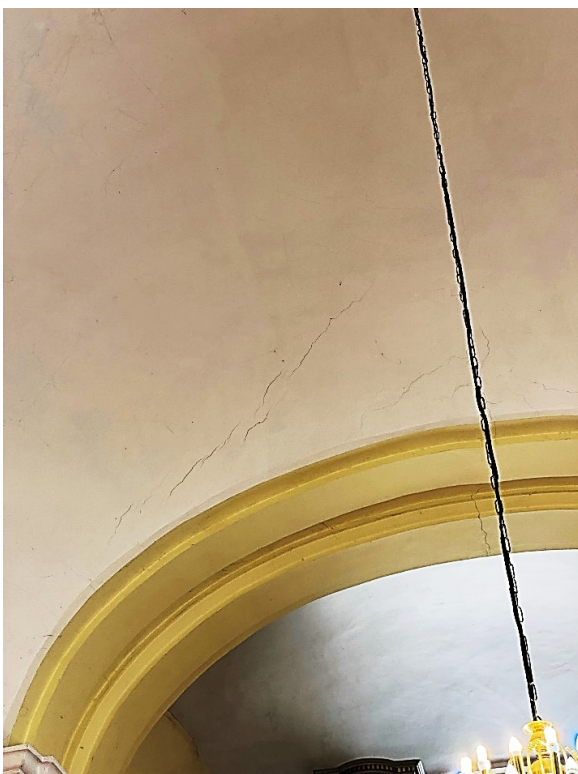
Slika 6.19. O11

Daljnja oštećenja O11 i O12 nastavak su oštećenja O5 koja se nalaze na luku uz pjevalište crkve te se javljaju poprečno na luk na njegovim bočnim segmentima, odnosno to su njegova proširenja na glavni svod crkve. Ta oštećenja se mogu okarakterizirati kao tip oštećenja D2, odnosno oštećenje bez približavanja granici djelomičnog urušavanja osnovnih strukturnih komponenti konstrukcije/zgrade.
