DIPLOMSKI RAD br. 31/GRD/21

**OCJENA POSTOJEĆEG STANJA NOSIVE  
KONSTRUKCIJE CRKVE SV. ROKA U  
DRAŠKOVCU**

Željka Cmrečnjak, 0817/336D

Assessment of the structural condition of the Sv. Rok church in Draškovec

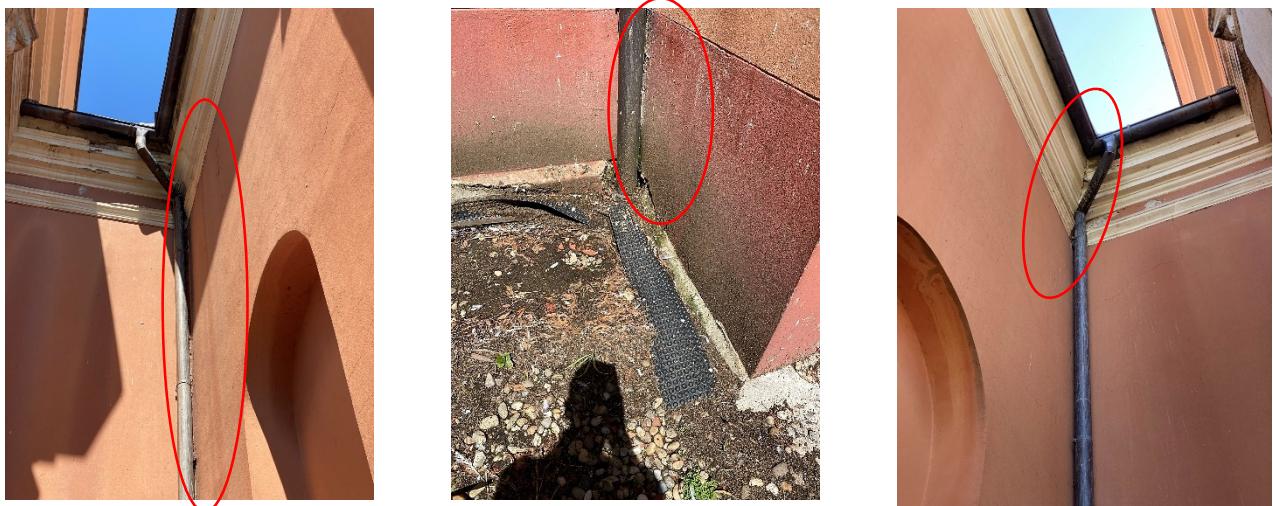
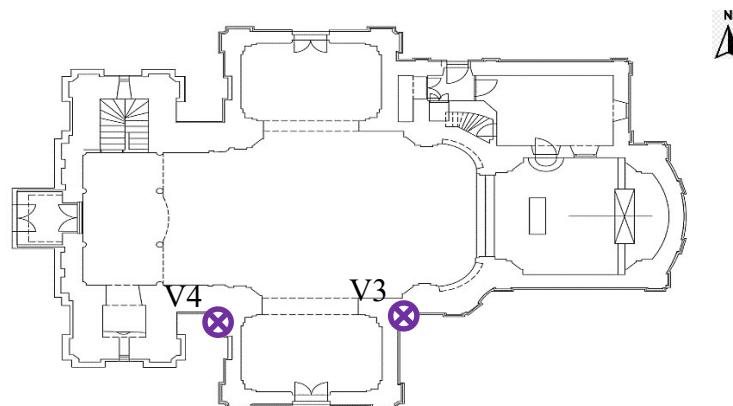
Na vanjskom dijelu crkve najviše se primjete oštećenja na dvijema bočnim kapelama (sjeverna i južna) koje su dograđene 1912. god. Sama ta dogradnja već djelomično i objašnjava ovakav tip oštećenja. Petrinjski potres je izazvao dodatna slijeganja u tlu bočnih kapela te ih vidljivo odvojio od glavnog broda crkve (što se najbolje vidi u unutrašnjosti crkve, na samom spoju kapela i glavnog broda).

Slika 6.6. Vanjska oštećenja na spoju južne bočne kapele

Uzrok nastanka vertikalnih pukotina na spojevima sjeverne i južne bočne kapele je dodatno slijeganje tla ispod kapela koje se dogodilo tijekom i nakon potresa. Naime, bočne kapele su naknadno nadograđene na glavni brod crkve cca 150 godina nakon same izgradnje crkve (koja je do tada već odradila glavna slijeganja). Tadašnja gradnja nije omogućavala kvalitetan spoj ovih dijelova građevina a u ovom slučaju je dodatno temeljenje najbitniji njen dio. Time se može jasno ilustrirati kako su se bočne kapele tijekom potresa ponašale kao zasebne građevine te su njihove oscilacije bile dijelomično drugačije od onih glavnog broda crkve i cjelokupne crkve (ovdje ne smijemo zanemariti i dva masivna zvonika spojena na glavni crkveni brod). Vertikalne pukotine su vidljiva manifestacija svega navedenoga te bi se osnovna hitna sanacija trebala usmjeriti na

stabilizaciju temelja i temeljnog tla, odnosno direktno mesta u kojima se pojavio uzrok ovih oštećenja.

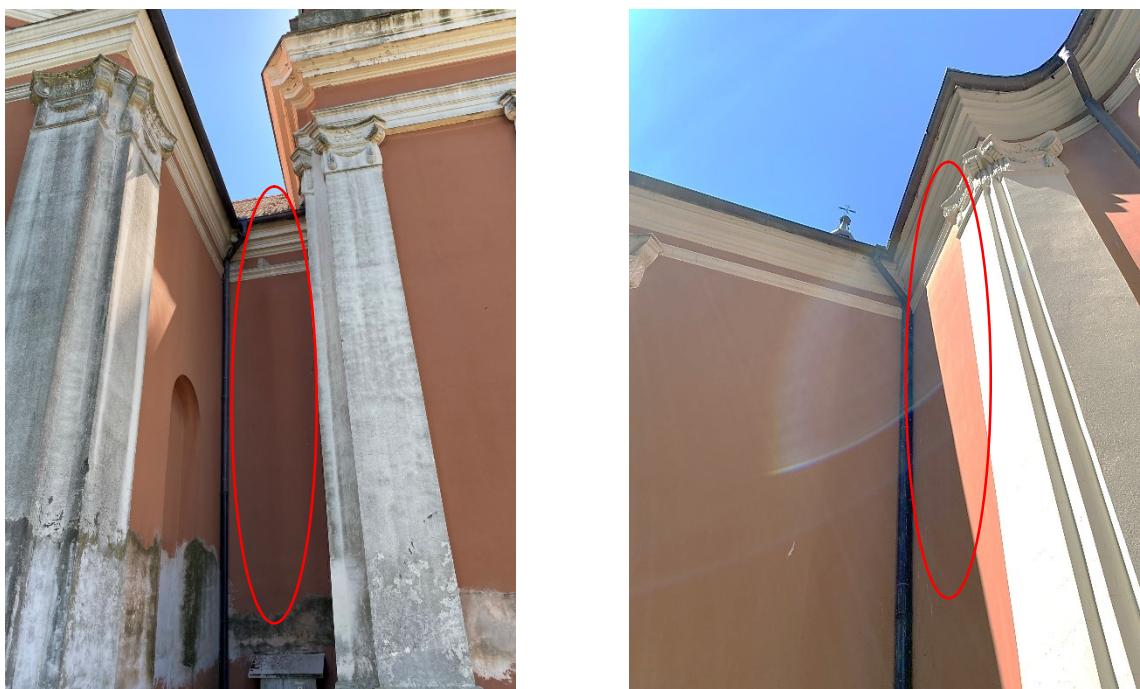
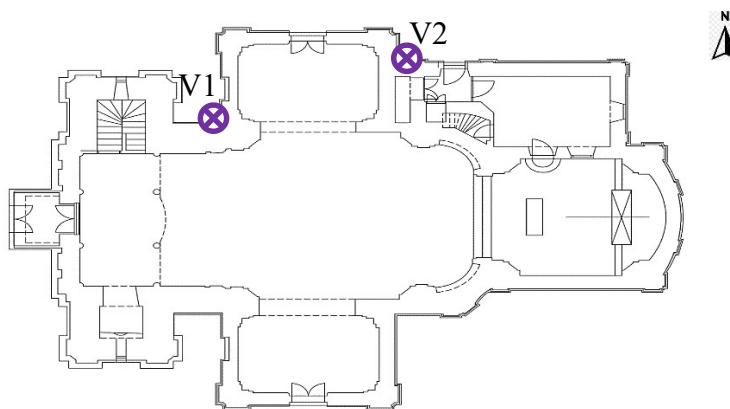
Slika 6.7. Vanjska oštećenja na spoju sjeverne bočne kapele

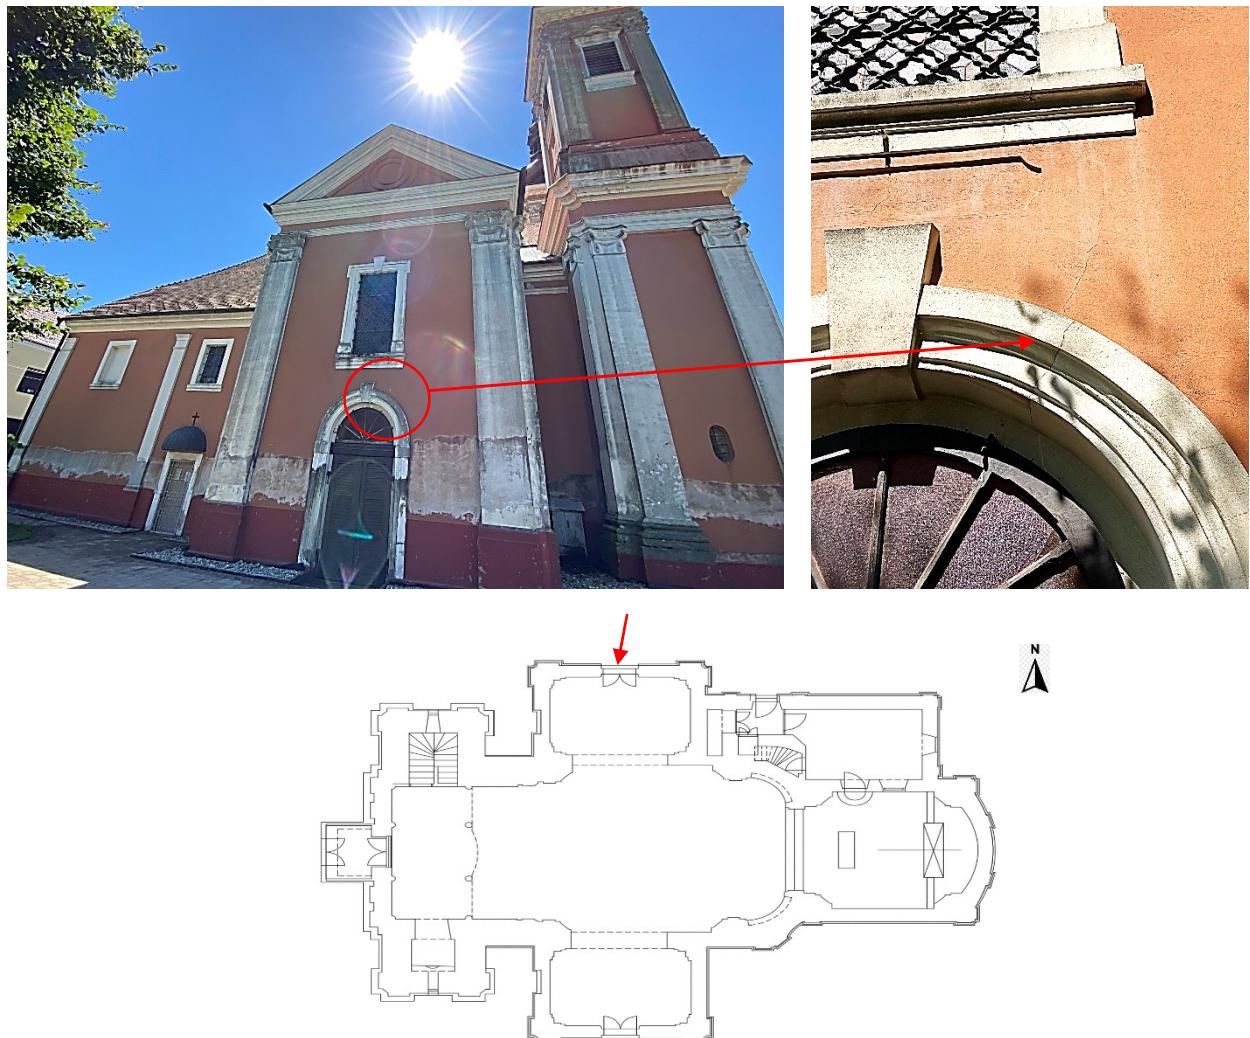
Slika 6.8.O1

Daljnja oštećenja na vanjskom oplošju crkve sekundarne su naravi te će se nakon prioritetne hitne sanacije (temelji i temeljno tlo) moći sanirati i sekundarna oštećenja i pukotinski sustavi koji su najviše nastali na oslabljenim mjestima nosivih zidova: lukovi, nadvoji, odnosno mesta prodora u vanjskom nosivom sustavu.

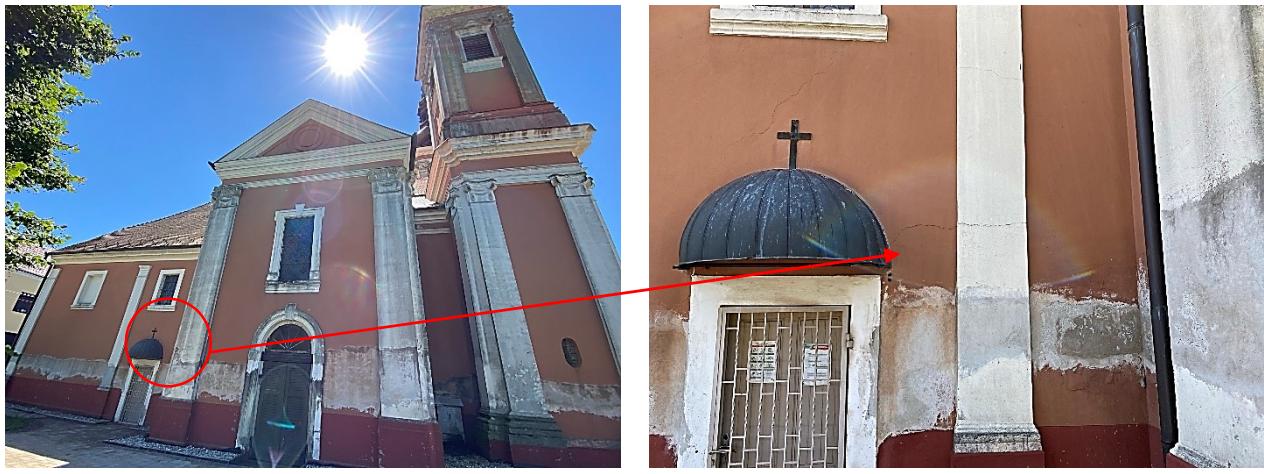
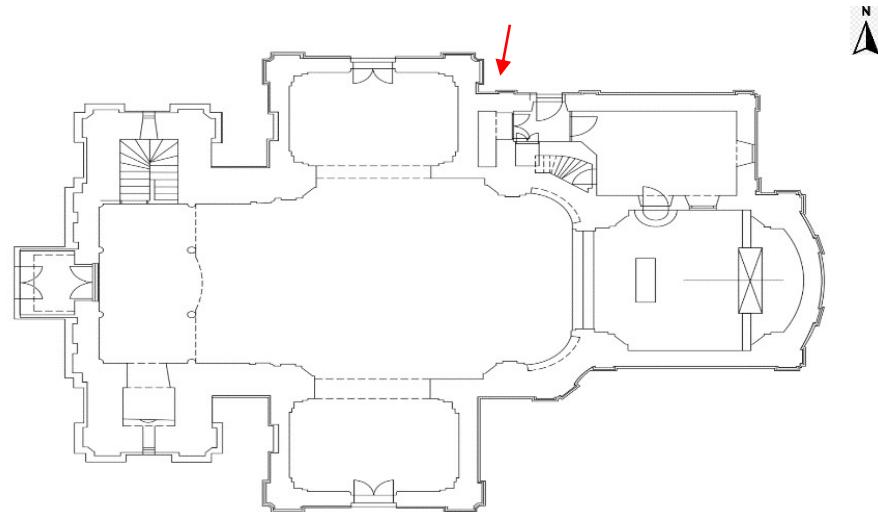
Slika 6.10.O3

Horizontale pukotine na vanjskom oplošju crkve samo su dodatna potvrda slijeganja bočnih kapela, odnosno vertikalnog pomaka temelja uzrokovanih potresom. Predloženom sanacijom temelja i temeljnog tla ove će se pukotine sanirati u drugoj fazi dok će se njihov osnovni uzrok ukloniti samom prioritetnom hitnom sanacijom.

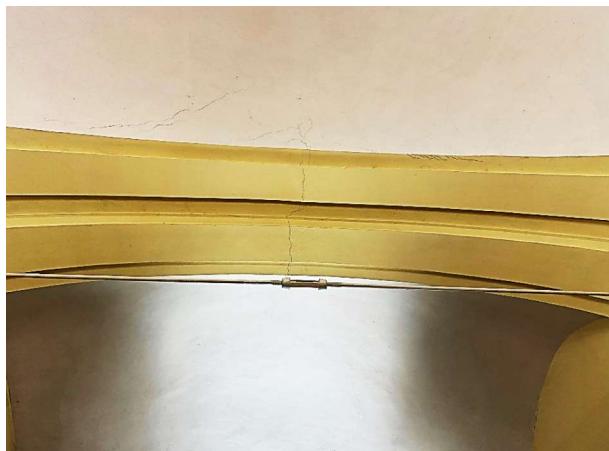
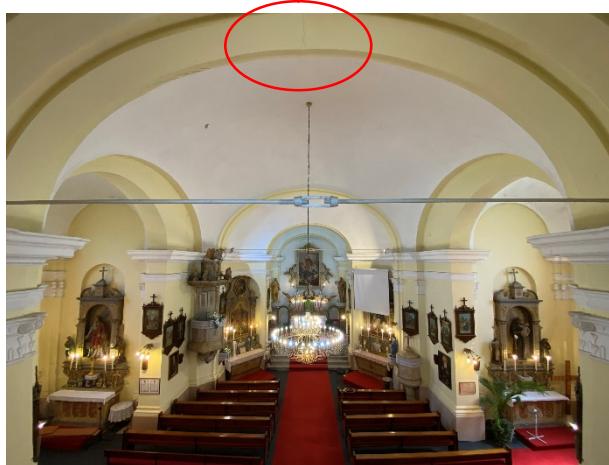
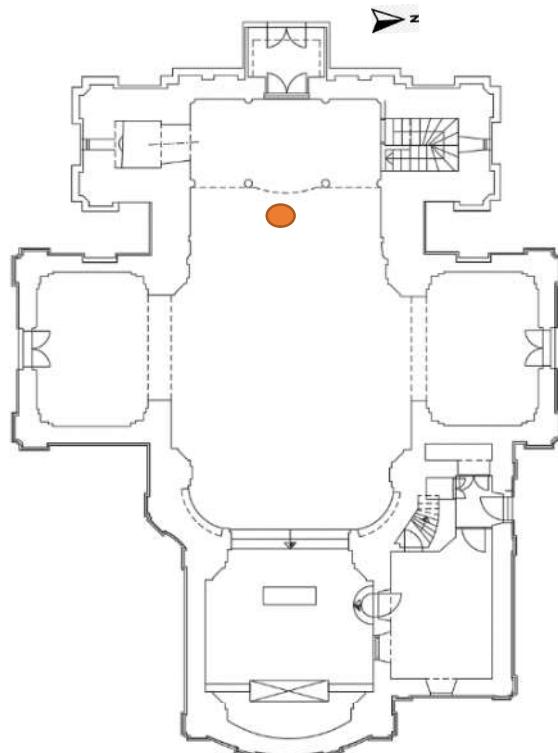
Slika 6.12.O5

Oštećenje O5 nalazi se nakon samog ulaza, na glavnom brodu crkve, luku iznad pjevališta. Iako na tom mjestu postoji zatega (koja je evidentno ugrađena tijekom obnove crkve 1991. god.), očito je da su glavni pomaci tijekom potresa (koji su se odvijali u smjeru sjever-jug) ipak bili presnažni i za luk i za zategu. Pukotina nastala na luku se dalje proširila na svod južne kapele, do njezinog tjemena. To dodatno upućuje kako bi zategu trebalo dodatno napregnuti a pukotinu sanirati injekcijskim metodama.

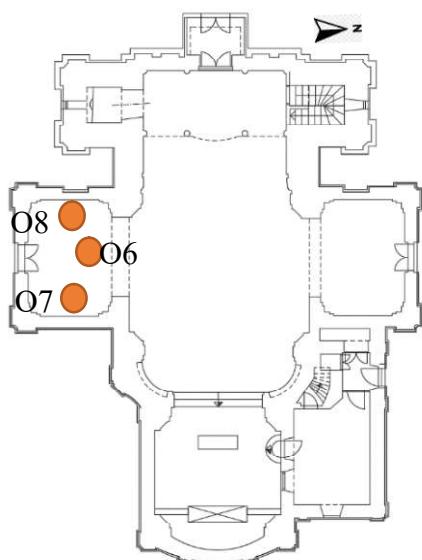
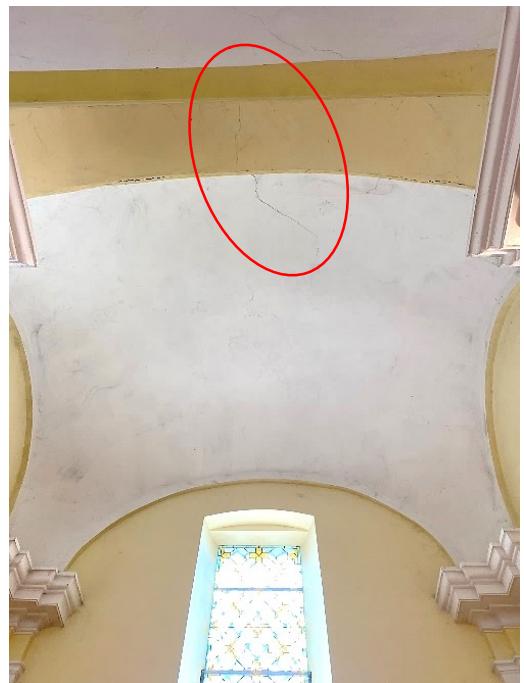
Slika 6.13. O6

Ulazeći prema južnoj nadograđenoj kapeli, možemo vidjeti manifestaciju pukotinskog oštećenja koje je već prikazano i opisano s vanjske strane kapele. Ovdje postoje tri glavna oštećenja (O6-O8) koja prikazuju odvajanje južne kapele od glavnog broda crkve. O7 i O8 su vertikalne pukotine uz sam spoj kapele i glavnog broda dok se pukotina O6 nalazi na samom tjemenu luka, njegovom podgledu. Pukotine O7 i O8 direktno se nastavljaju na luk koji dijeli glavni brod od dograđene kapele te se time odvajanje kapele još dodatno potvrđuje.

Nakon sanacije temelja (koje će se morati izvesti cijevnim pilotima) sanirat će se unutrašnjost crkve, počevši također od ovih mesta gdje su se sjeverna i južna kapela odvojile od glavnog broda crkve. Ta hitna sanacija morat će se provesti kombinacijom novih zatega te injektiranjem pukotina na mjestima odvajanja. No, glavninu oštećenja riješiti će hitna sanacija temelja i temeljnog tla uz obod dograđenih kapela.

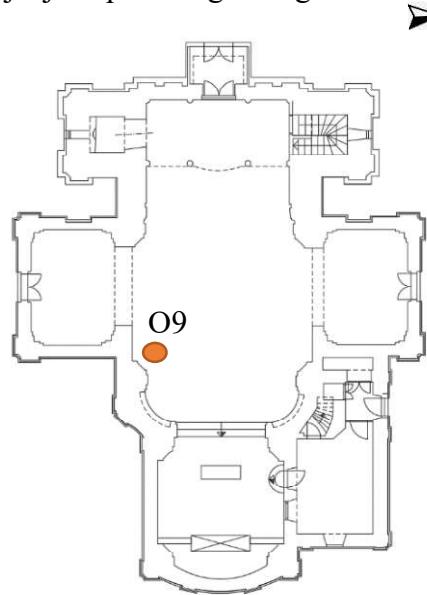
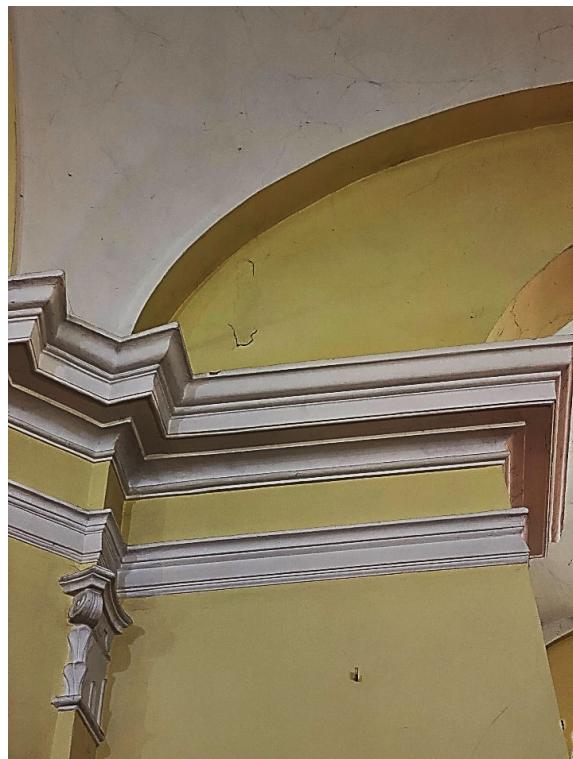
Slika 6.16.O9

Pukotina O9 manifestira se s druge strane luka spoja južne kapele te je samo dodatan dokaz bočnog odvajanja kapele od glavnog broda crkve.

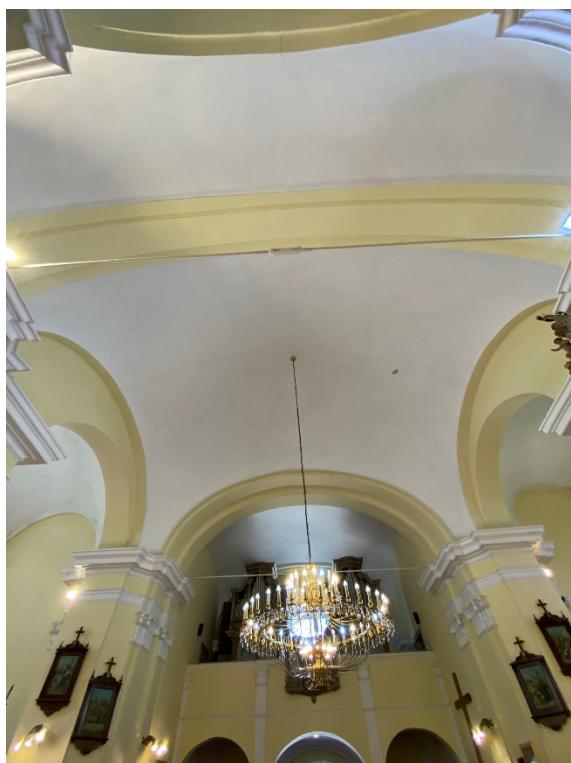
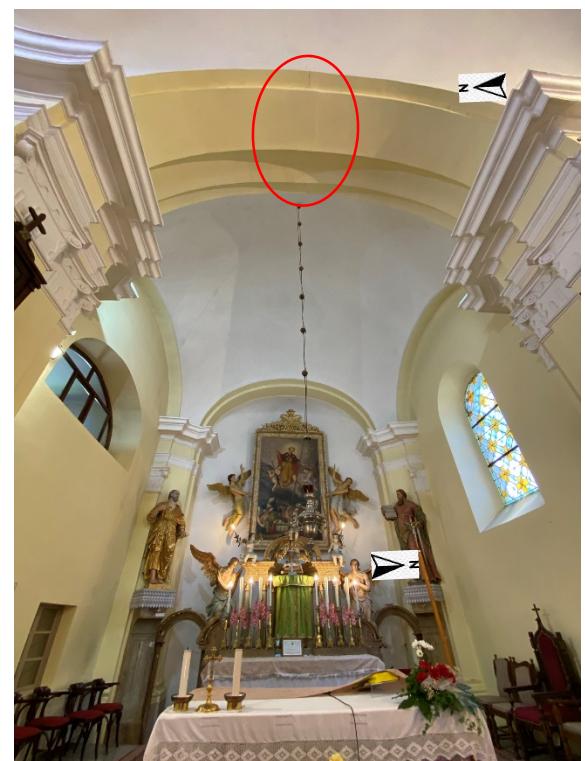
Slika 6.17.Glavni svod crkve te pukotina na trijumfalnom luku svetišta O10

Gledajući masivni svod crkve, na njemu se ne primjećuju veće strukturalne pukotine. Na trijumfalnom luku crkvenog svetišta primjećuje se pukotina na njegovom tijemenu, no ta pukotina ne ugrožava strukturalni integritet cijelog luka. Na ovom bi mjestu svakako trebalo ugraditi dodatnu zategu dok bi se osnovna sanacija opet riješavala s vanjske strane dubinskim temeljenjem.

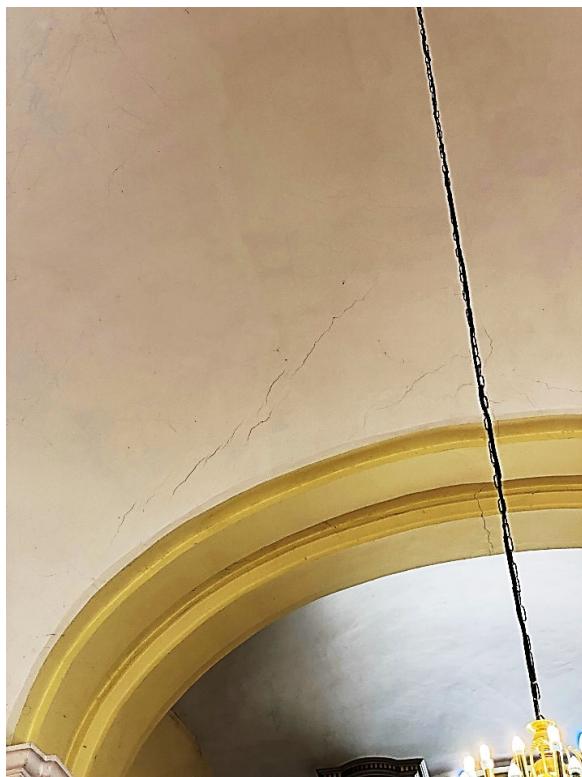
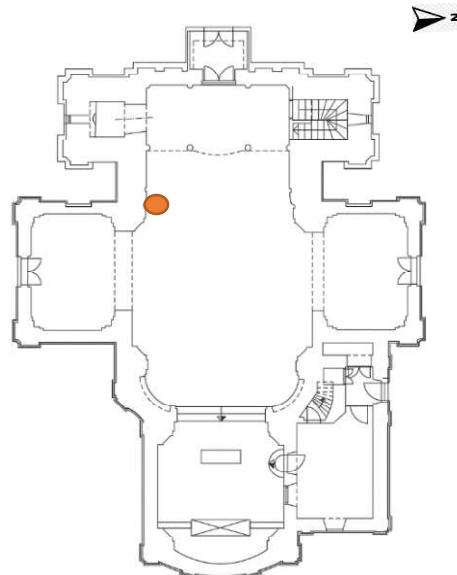
Slika 6.19. O11

Daljnja oštećenja O11 i O12 nastavak su oštećenja O5 koja se nalaze na luku uz pjevalište crkve te se javljaju poprečno na luk na njegovim bočnim segmentima, odnosno to su njegova proširenja na glavni svod crkve. Ta oštećenja se mogu okarakterizirati kao tip oštećenja D2, odnosno oštećenje bez približavanja granici djelomičnog urušavanja osnovnih strukturnih komponenti konstrukcije/zgrade.

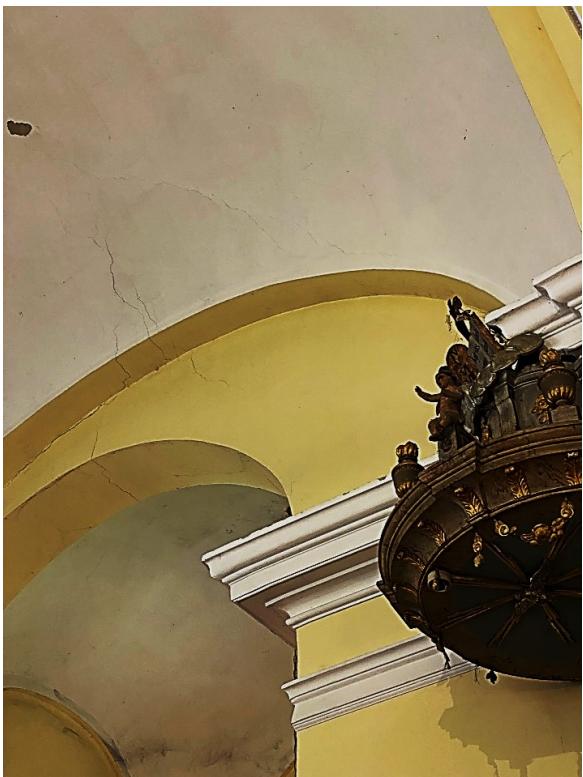
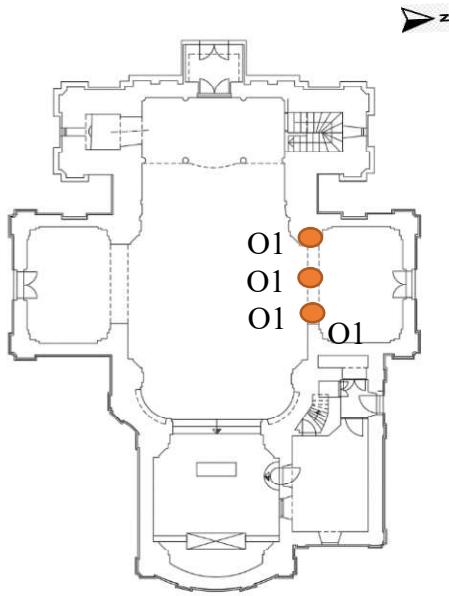
Slika 6.21. O13

Oštećenja bočne sjeverne kapele O13, 16, 17, i 18 identične su onima južne bočne kapele. Ta konstruktivna oštećenja također direktno ukazuju na odvajanje bočne kapele po njenom cijelom obodu a što se detaljno može razaznati na temelju pukotinskog sustava koji se širi uz cijeli luk spoja kapele i glavnog broda crkve. Kako je pomak okomit na pukotinu, ovdje je jasno da je došlo do odvajanja bočne kapele u smjeru sjevera a čemu se uzrok mora tražiti u temelju, odnosno temeljnog tlu.

Prioritetna sanacija ove vrste oštećenja isto tako se treba nalaziti na mjestu uzroka, odnosno također temelju i temeljnog tlu dok su za to najadekvatnije metode pilotiranja temelja (u ovom slučaju cijevnim pilotima naknadno injektiranim cementnom suspenzijom).

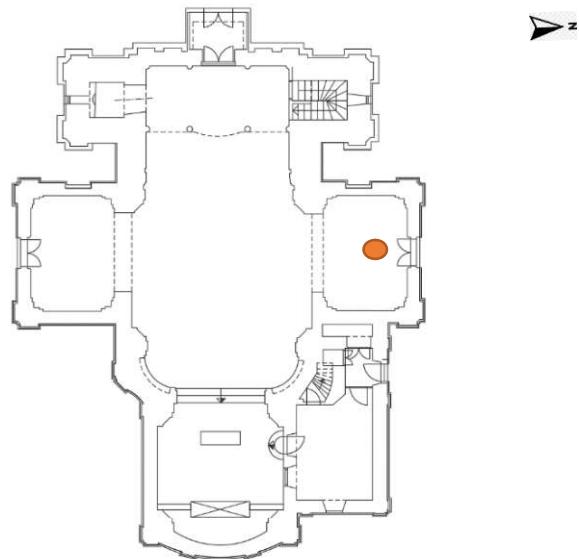
Slika 6.25.O15

Pukotina O15 i O14 nastale su na mjestima oslabljenja u vanjskim nosivim zidovima, odnosno na mjestima otvora u zidovima. Pukotine se na ovim mjestima pojavljuju uvijek u kutovima prozora i tjemenima nadvoja, odnosno lukova prozora. Sanacija ovakvih pukotina odrađuje se nakon primarne sanacije (temelji i temeljno tlo).

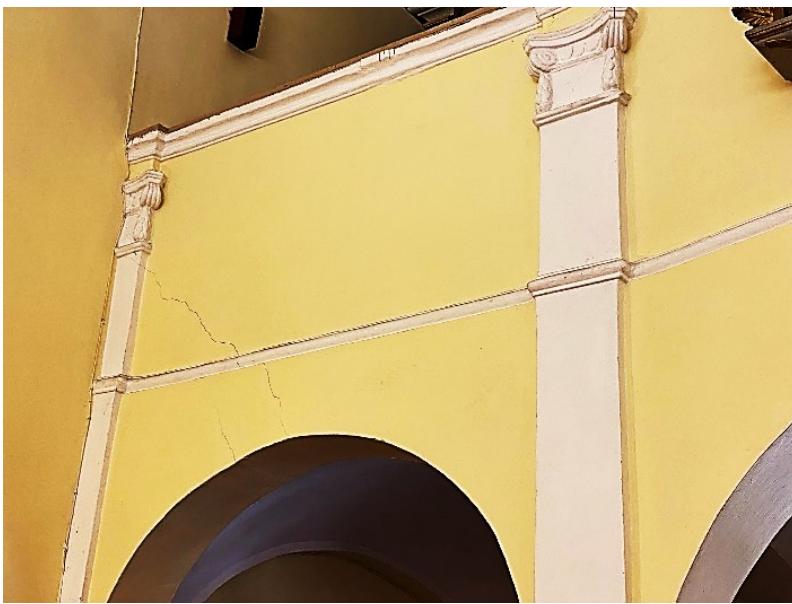
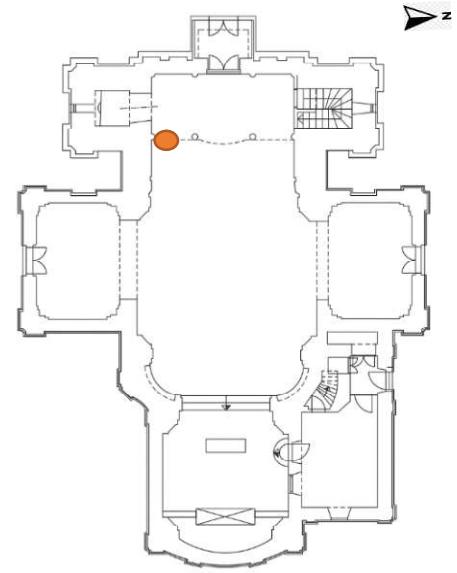
Slika 6.27.O19

Identične pukotine O19 i O20 nalaze se na spoju zida kora sa vanjskim nosivim zidovima glavnog broda crkve. Ovdje je bitno za primjetiti kako se pomak odvija prema nosivim zidovima, odnosno prema nosivim zidovima crkvenih zonika. U ovom slučaju to i ima smisla, pošto su zvonici najveća masa na ovom dijelu crkve te su prilikom potresa oscilirali u smjeru sjever-jug. Time se i ove pukotine na spojevima zida kora te samim vanjskim nosivim zidovima crkve mogu i objasniti (pukotina O21 i O22).

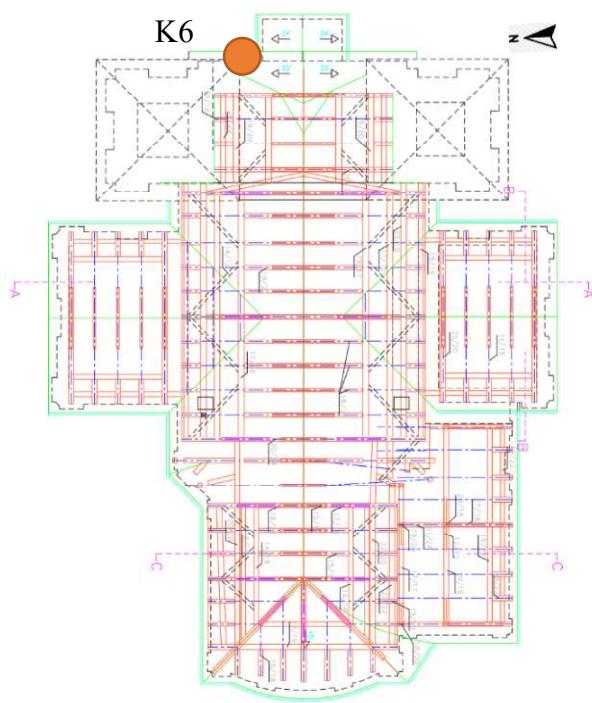
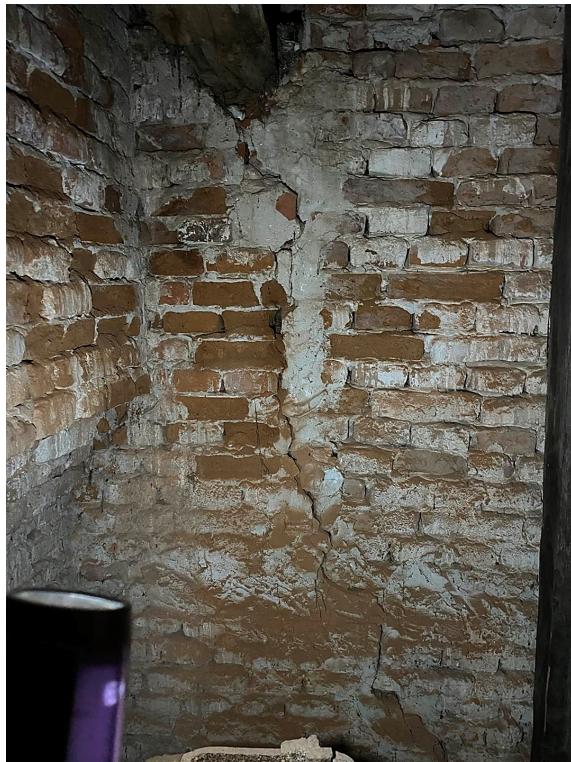
Slika 6.38. Vertikalna pukotina uz južni zvonik crkve, K6

Na zapadnom vanjskom zidu primjećuju se dvije velike vertikalne pukotine uz same zvonike crkve koje se protežu cijelom visinom zida. Uzrok pukotina svakako leži u tome što su bočni zidovi (sjeverni i južni) ujedno i glavni nosivi zidovi tornjeva dvaju zvonika. Ti tornjevi su znatno veće mase i vertikalnog opterećenja nego ostali dio crkve te su time i više slijegali nego ostatak crkve (njezin glavni brod). Same pukotine nisu nastale tijekom petrinjskog potresa, no za sumnjati je kako su se svakako proširile. Njihova sanacija mora se odvijati nakon sanacije temelja i temeljnog tla bočnih kapela (kao i sva ostala sanacija) a svodit će se na ojačanje sljubnica između cigla nosivog zida a detaljno je opisana kroz poglavlje C.2. Prijedlozi i načini sanacije.

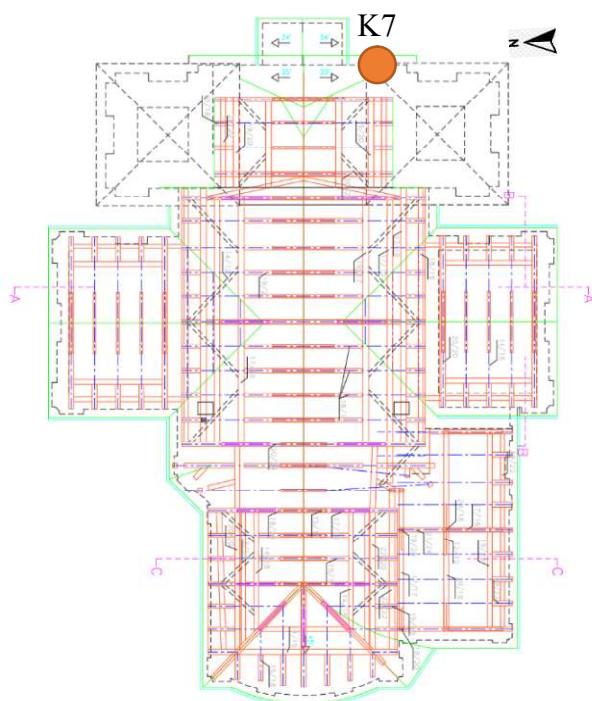
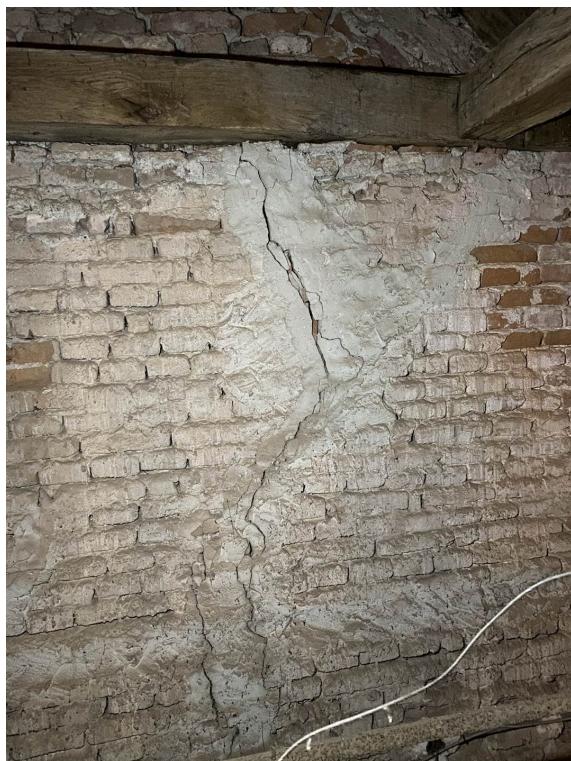
Slika 6.39. Vertikalna pukotina uz sjeverni zvonik crkve, K7

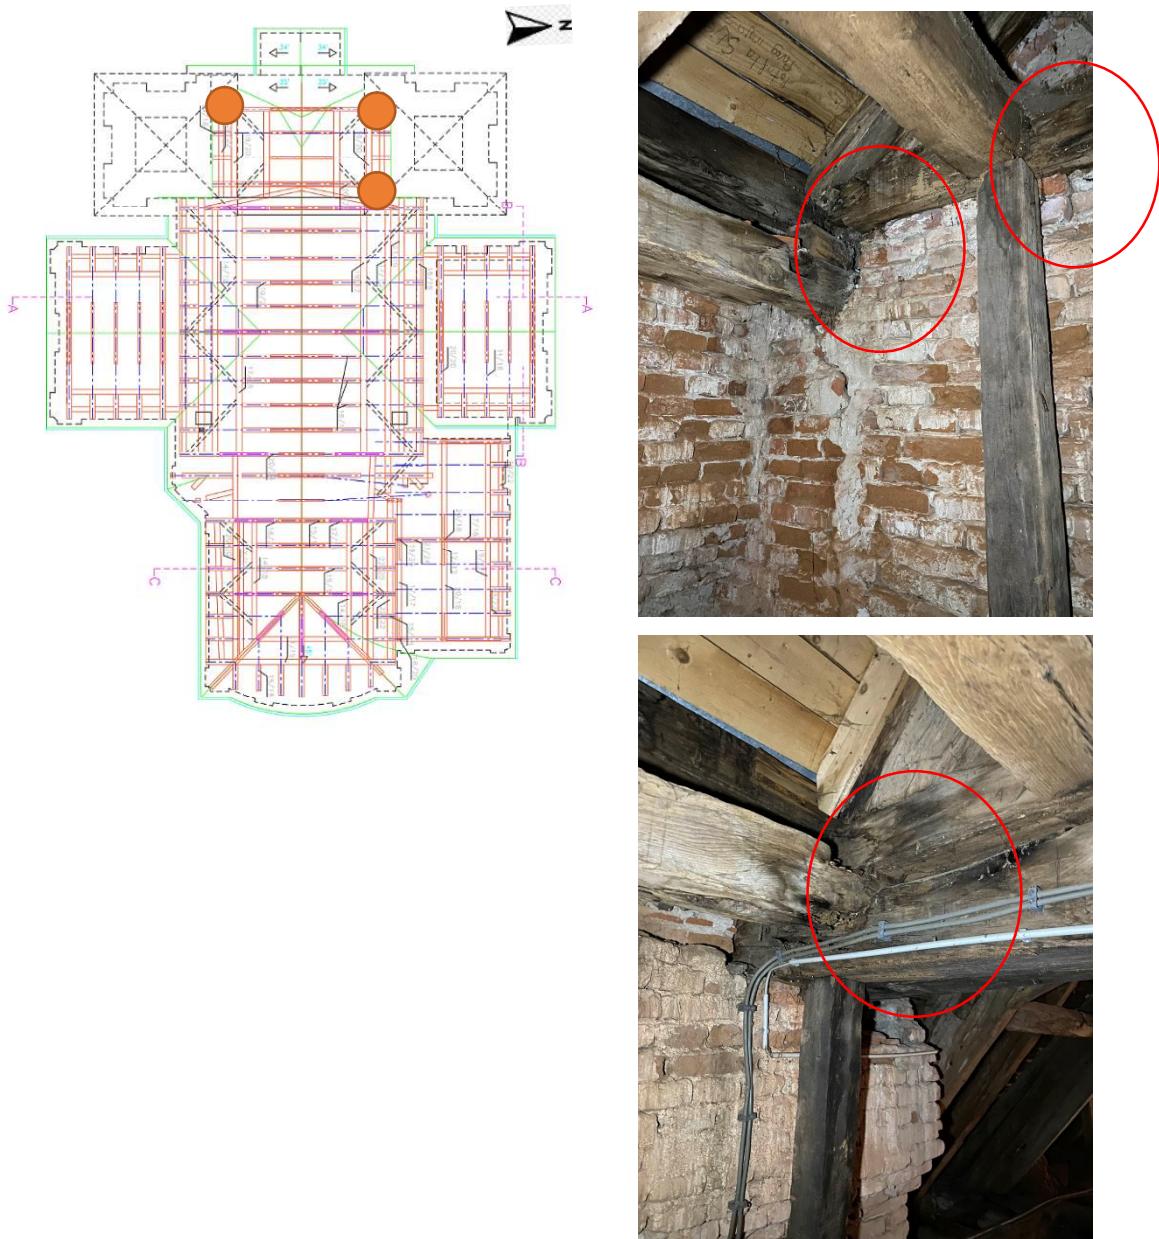
Slika 6.40. Dotrajali spoj krovne konstrukcije uz sjeverni toranj crkve

Uz sjeverni i južni zid spojeva tornjeva također se primjećuju dotrajali spojevi krovne konstrukcije koji su s vremenom otrunuli te ih je potrebno zamjeniti i sanirati. Spoj greda-stup na tom mjestu također nije izведен na adekvatan način te bi ga svakako trebalo sanirati umetanjem novog spoja te dodatnim ojačanjem čeličnim elementima (spojevima).

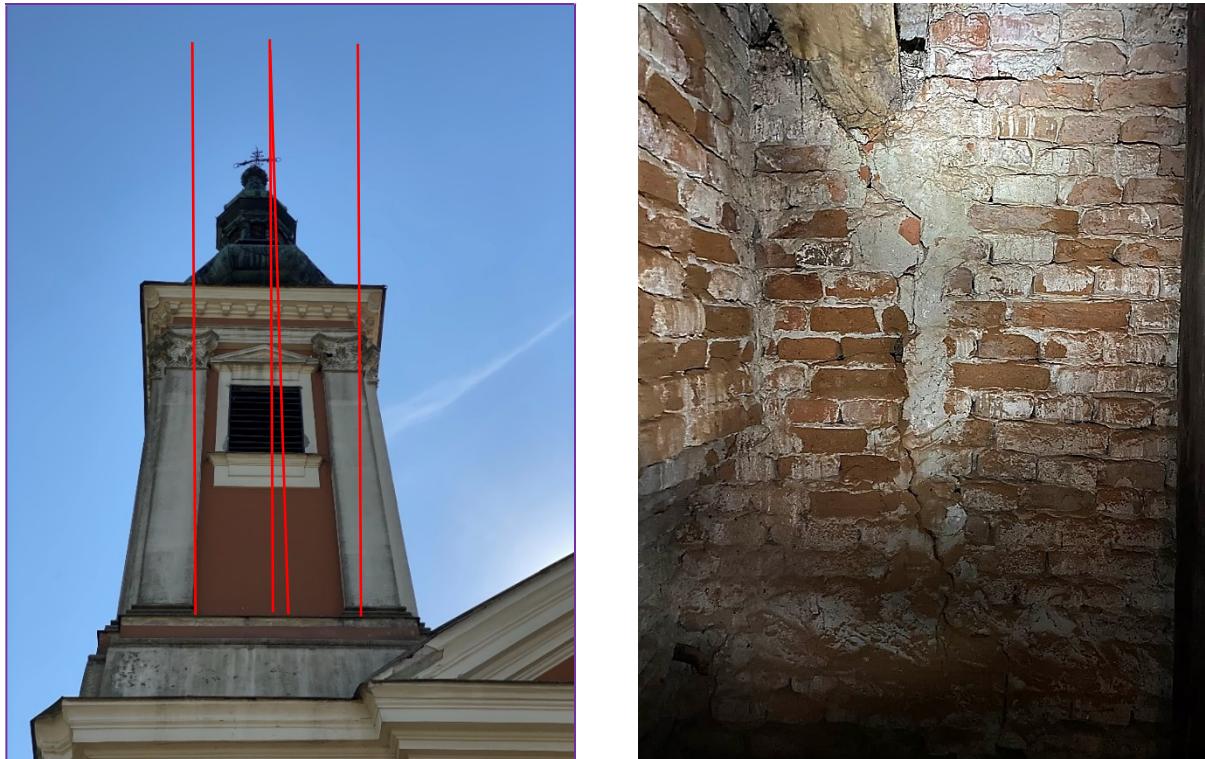
Slika 6.45. Vidljivi nagib sjevernog zvonika te oštećeni zid uz sjeverni toranj zvonika crkve

Oštećenja uz sjeverni zvonik dodatno upućuju na pomake koji su se dogodili tijekom potresa a i samim nagib lukovice zvonika (koji je vidljiv prostim okom) implicira na oštećenja koja su nastala kombinacijom potresa, ranijih slijeganja tornja te samom dotrajalošću i opterećenjem lukovice zvonika i njenog nosivog sustava.

Cijelokupnu kapu sjevernog zvonika trebalo bi sanirati identično kao što se to izvelo na južnoj kapi zvonika, odnosno dati joj novi nosivi sustav umetanjem nove dodatne grede (opšavni nosivi vijenac) te sidrenjem vertikalnim šipkama u novu nosivu konstrukciju. Dotrajale daske i grede svakako bi trebalo zamjeniti novima te cijeli sustav upeti u glavnu nosivu konstrukciju.

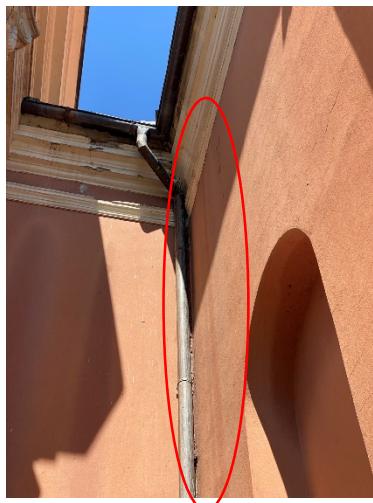
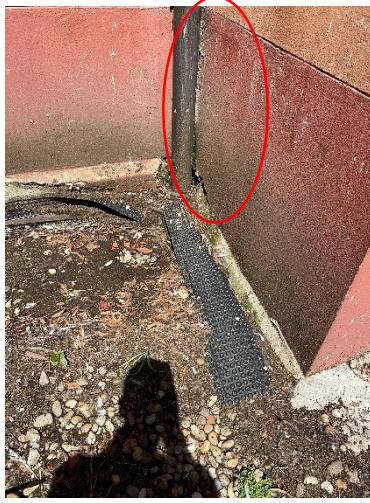
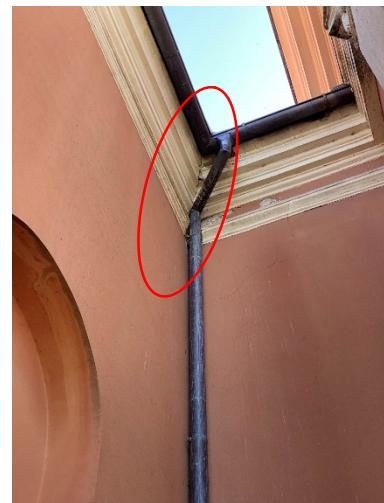
Slika 8.1. Vanjska oštećenja na spoju južne bočne kapele

Uzrok nastanka vertikalnih pukotina na spojevima sjeverne i južne bočne kapele je dodatno slijeganje tla ispod kapela koje se dogodilo tijekom i nakon potresa. Vertikalne pukotine su vidljiva manifestacija svega navedenoga te bi se osnovna hitna sanacija trebala usmjeriti na stabilizaciju temelja i temeljnog tla, odnosno direktno mesta u kojima se pojavio uzrok ovih oštećenja.

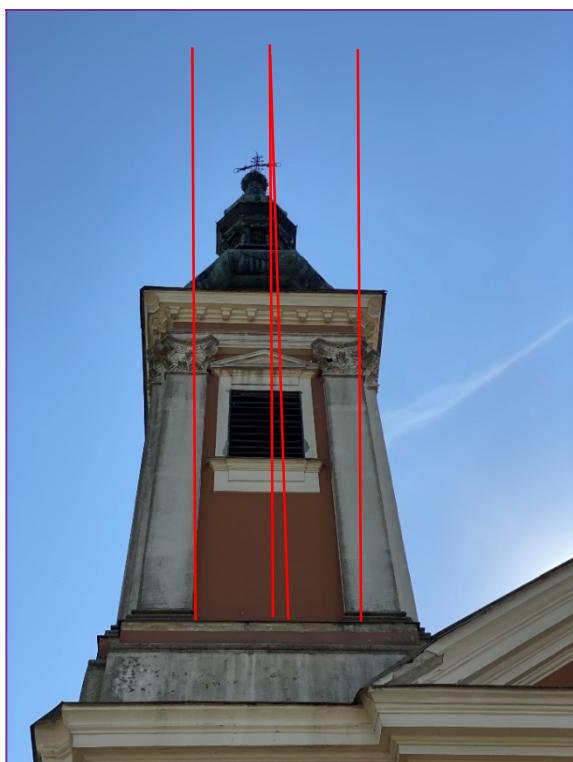
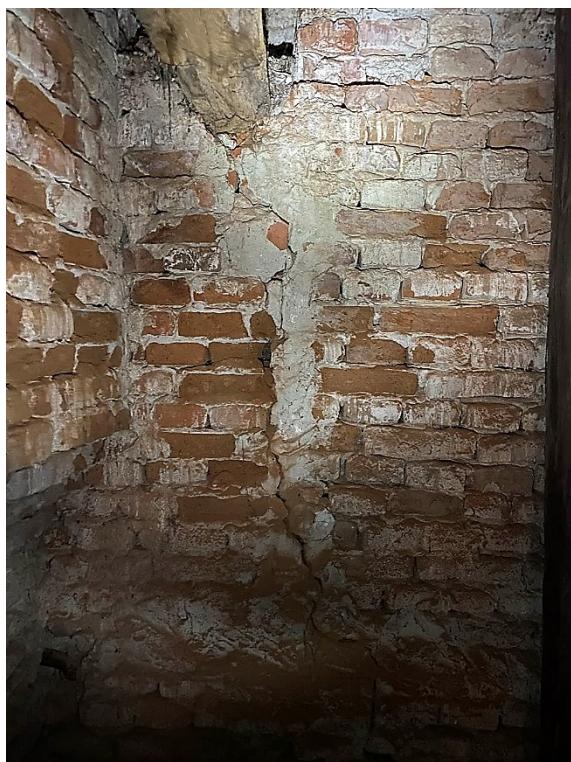
Oštećenja uz sjeverni zvonik dodatno upućuju na pomake koji su se dogodili tijekom potresa a i samim nagib lukovice zvonika (koji je vidljiv prostim okom) implicira na oštećenja koja su nastala kombinacijom potresa, ranijih slijeganja tornja te samom dotrajalošću i opterećenjem lukovice zvonika i njenog nosivog sustava.

Slika 8.13. Vidljivi nagib sjevernog zvonika te oštećeni zid uz sjeverni toranj zvonika crkve  
Cijelokupnu kapu sjevernog zvonika trebalo bi sanirati identično kao što se to izvelo na južnoj kapi zvonika, odnosno dati joj novi nosivi sustav umetanjem nove dodatne grede (opšavni nosivi vijenac) te sidrenjem vertikalnim šipkama u novu nosivu konstrukciju. Dotrajale daske i grede svakako bi trebalo zamjeniti novima te cijeli sustav upeti u glavnu nosivu konstrukciju.

Glavna nosiva konstrukcija lukovice tornja je kompletno drvena konstrukcija koja je izradena od hrasta I klase (alternativa je slovenskog ariša ili bora I klase), i svi novi nosivi dijelovi konstrukcije se moraju također izvoditi od hrasta I klase. Kod sjeverne lukovice tornja izvode se sljedeći radovi na sanaciji nosive konstrukcije:
