# Ocjena postojećeg stanja nosive konstrukcije crkve Sv. Roka u Draškovcu

Master's thesis / Diplomski rad

2021

**OCJENA POSTOJEĆEG STANJA NOSIVE**  
**KONSTRUKCIJE CRKVE SV. ROKA U**  
**DRAŠKOVCU**

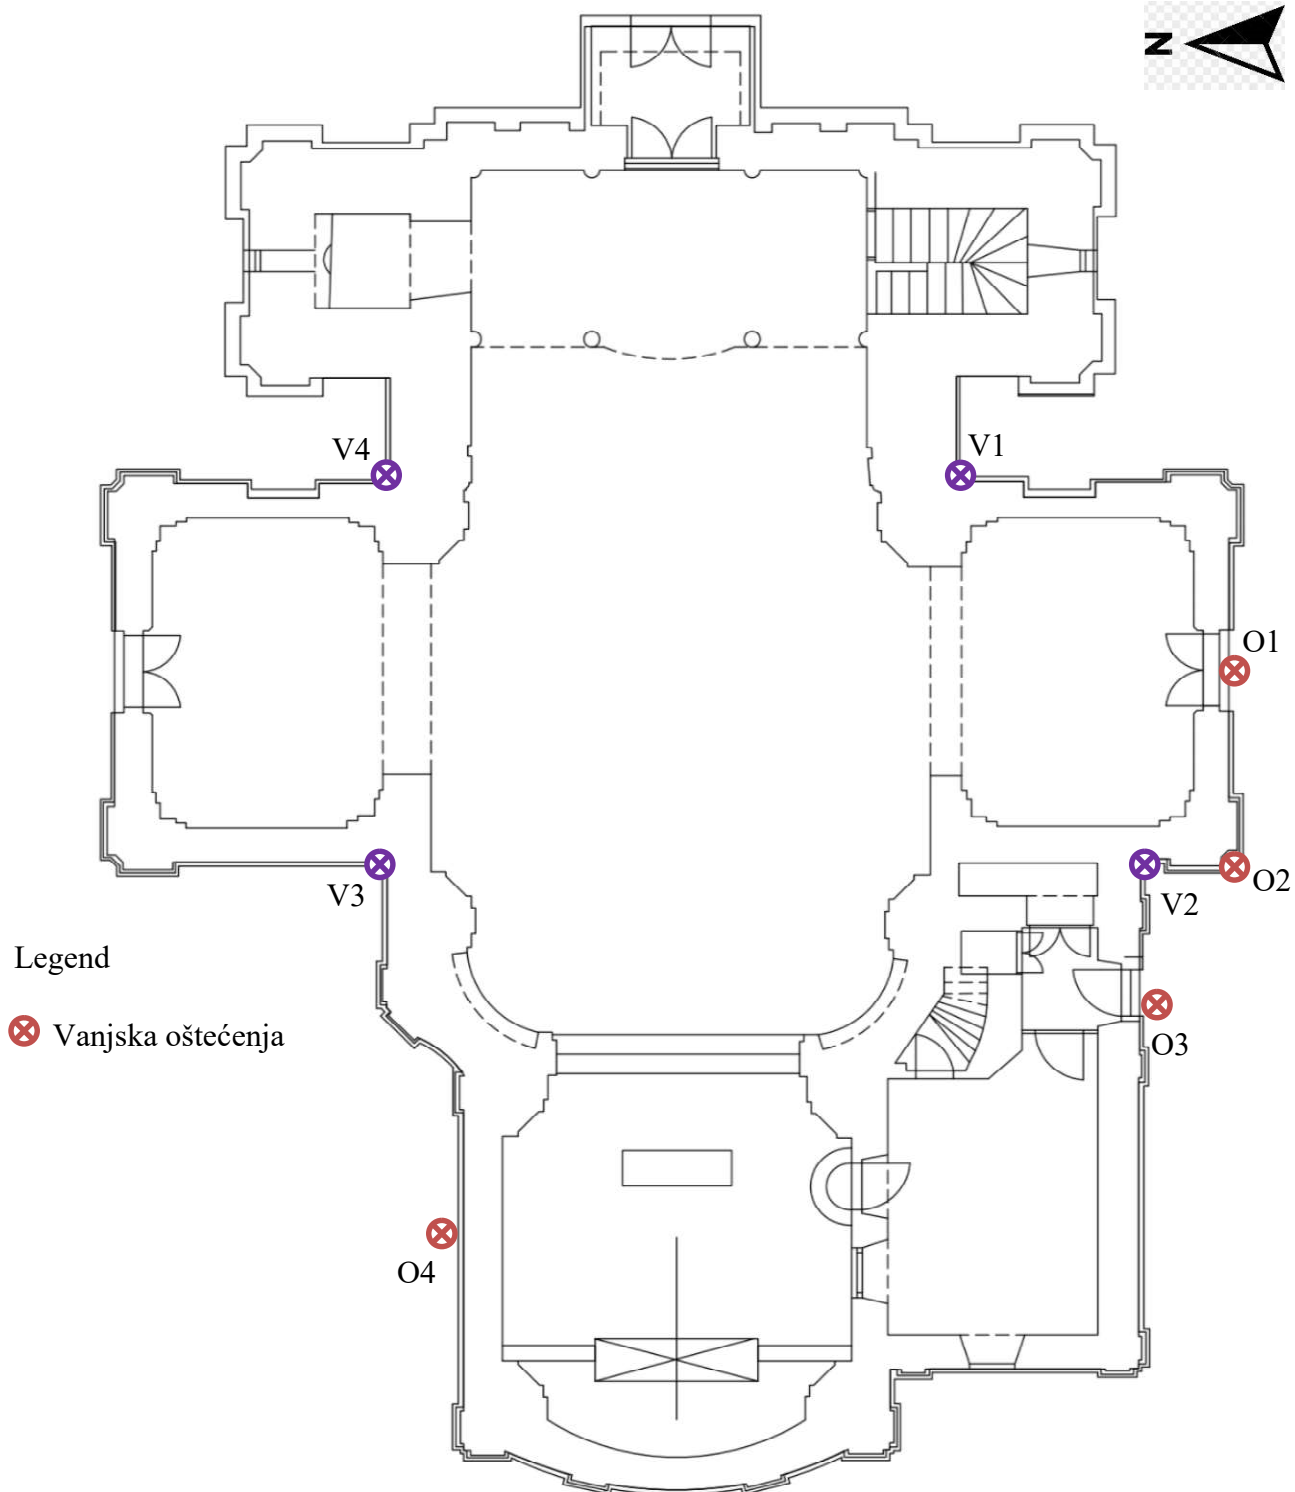
Slika 6.5. Tlocrt prizemlja župe sv. Roka u Draškovec. s naznakama vanjskih oštećenja

Na vanjskom dijelu crkve najviše se primjete oštećenja na dvijema bočnim kapelama (sjeverna i južna) koje su dograđene 1912. god. Sama ta dogradnja već djelomično i objašnjava ovakav tip oštećenja. Petrinjski potres je izazvao dodatna slijeganja u tlu bočnih kapela te ih vidljivo odvojio od glavnog broda crkve (što se najbolje vidi u unutrašnjosti crkve, na samom spoju kapela i glavnog broda).

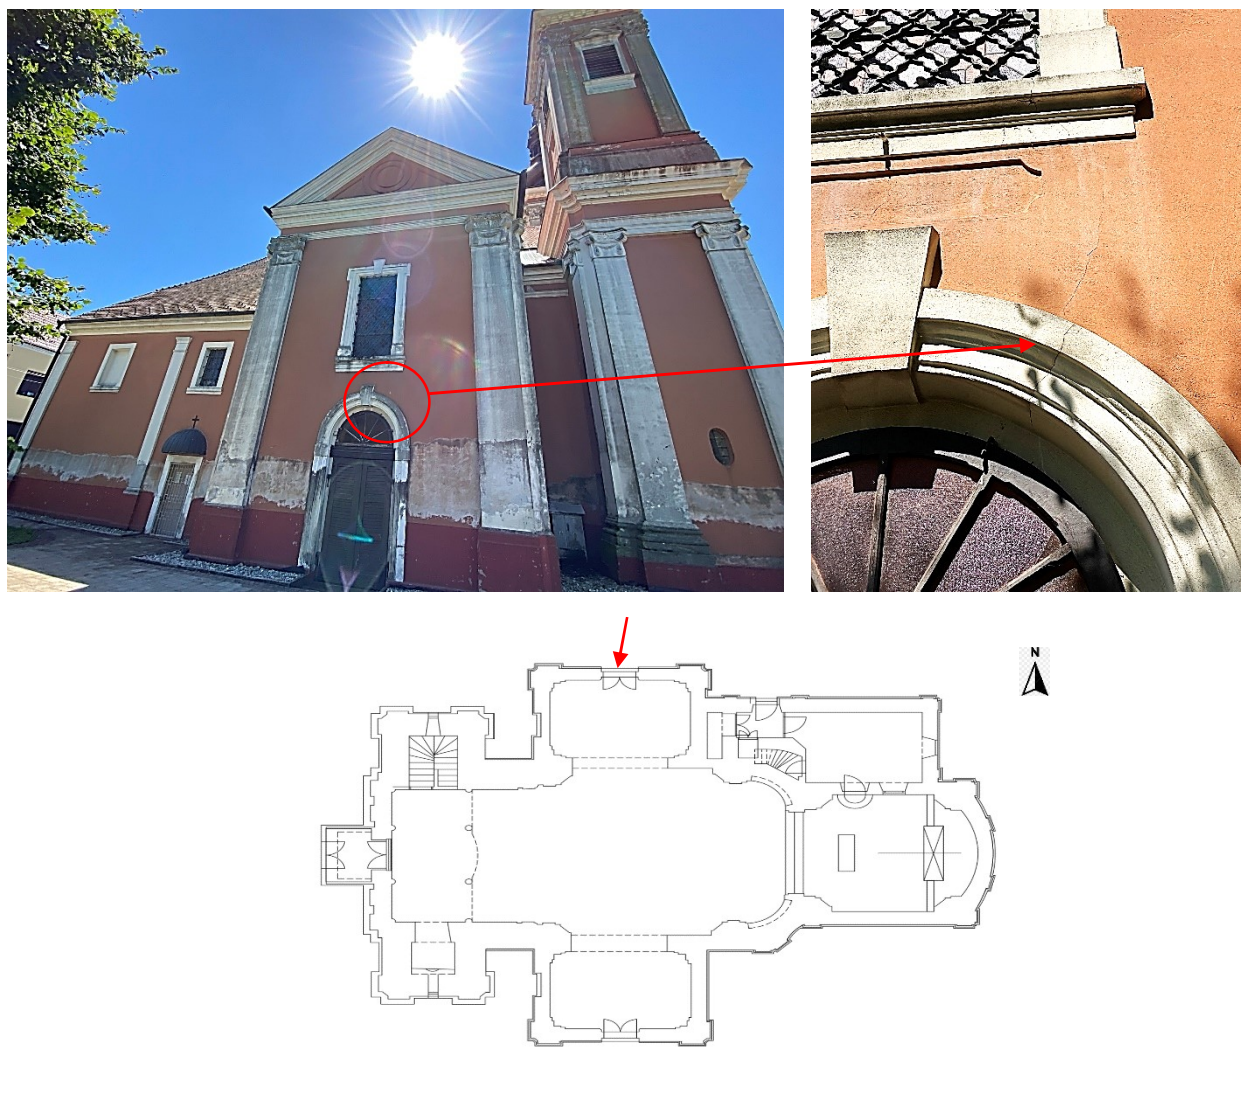
Slika 6.8.O1

Daljnja oštećenja na vanjskom oplošju crkve sekundarne su naravi te će se nakon prioritetne hitne sanacije (temelji i temeljno tlo) moći sanirati i sekundarna oštećenja i pukotinski sustavi koji su najviše nastali na oslabljenim mjestima nosivih zidova: lukovi, nadvoji, odnosno mjesta prodora u vanjskom nosivom sustavu.

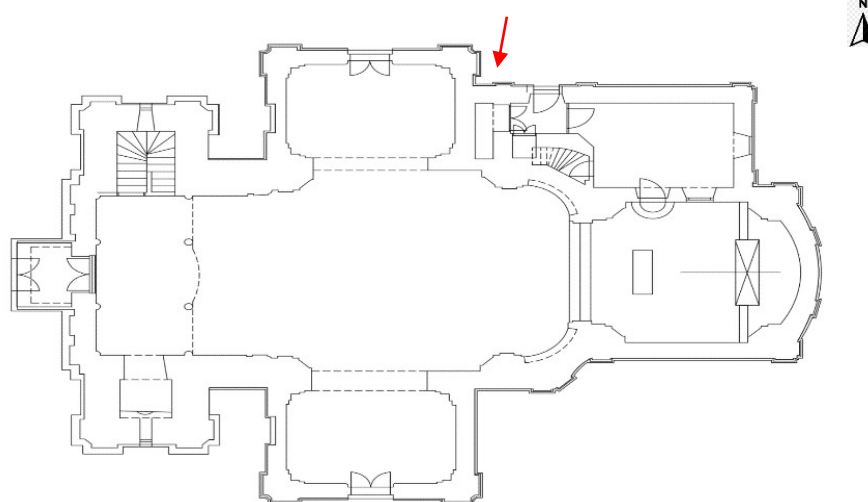
Slika 6.10.O3

Horizontale pukotine na vanjskom oplošju crkve samo su dodatna potvrda slijeganja bočnih kapela, odnosno vertikalnog pomaka temelja uzrokovanih potresom. Predloženom sanacijom temelja i temeljnog tla ove će se pukotine sanirati u drugoj fazi dok će se njihov osnovni uzrok ukloniti samom prioritarnom hitnom sanacijom.

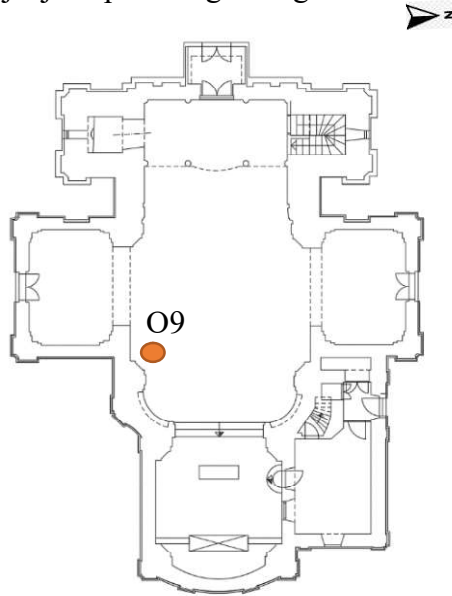
Slika 6.16.O9

Pukotina O9 manifestira se s druge strane luka spoja južne kapele te je samo dodatan dokaz bočnog odvajanja kapele od glavnog broda crkve.

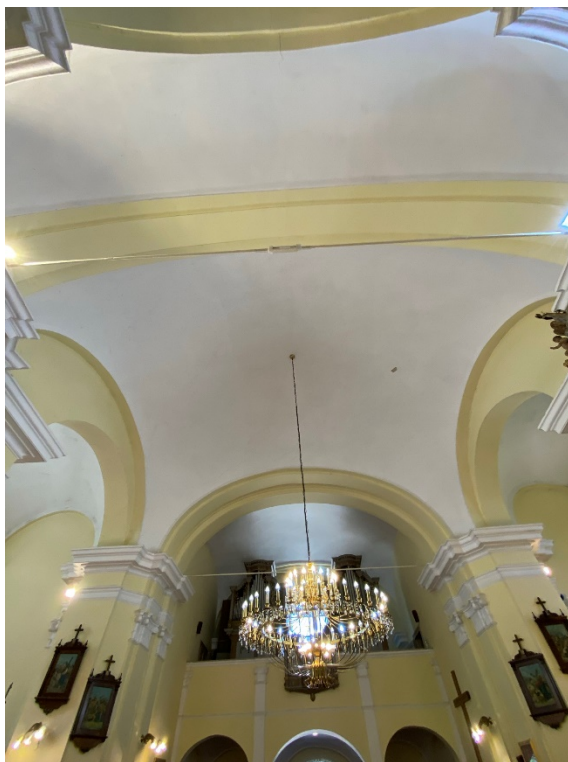
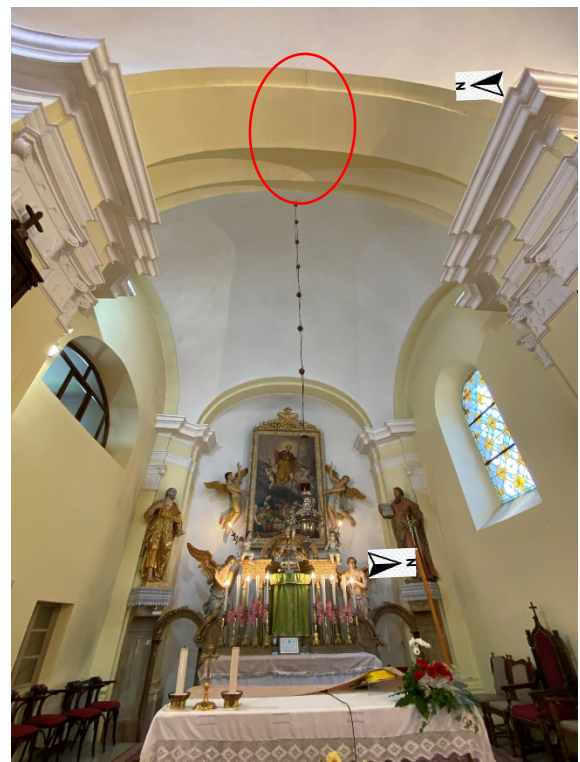
Slika 6.17.Glavni svod crkve te pukotina na trijumfalnom luku svetišta O10

Gledajući masivni svod crkve, na njemu se ne primjećuju veće strukturalne pukotine. Na trijumfalnom luku crkvenog svetišta primjećuje se pukotina na njegovom tijemenu, no ta pukotina ne ugrožava strukturalni integritet cijelog luka. Na ovom bi mjestu svakako trebalo ugraditi dodatnu zategu dok bi se osnovna sanacija opet riješavala s vanjske strane dubinskim temeljenjem.

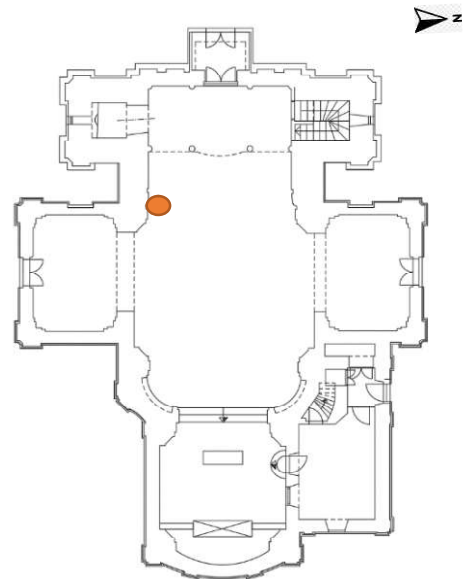
Slika 6.19. O11

Daljnja oštećenja O11 i O12 nastavak su oštećenja O5 koja se nalaze na luku uz pjevalište crkve te se javljaju poprečno na luk na njegovim bočnim segmentima, odnosno to su njegova proširenja na glavni svod crkve. Ta oštećenja se mogu okarakterizirati kao tip oštećenja D2, odnosno oštećenje bez približavanja granici djelomičnog urušavanja osnovnih strukturnih komponenti konstrukcije/zgrade.

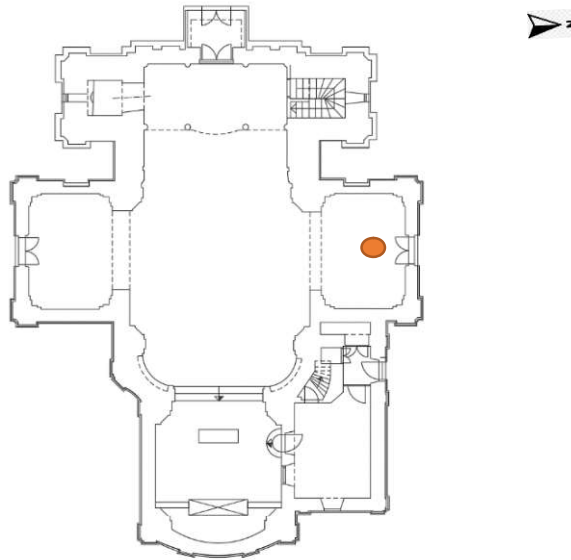
Slika 6.25.O15

Pukotina O15 i O14 nastale su na mjestima oslabljenja u vanjskim nosivim zidovima, odnosno na mjestima otvora u zidovima. Pukotine se na ovim mjestima pojavljuju uvijek u kutovima prozora i tjemenu nadvoja, odnosno lukova prozora. Sanacija ovakvih pukotina odrađuje se nakon primarne sanacije (temelji i temeljno tlo).
