Master's thesis / Diplomski rad

OCJENA POSTOJEĆEG STANJA NOSIVE
KONSTRUKCIJE CRKVE SV. ROKA U
DRAŠKOVCU

Željka Cmrečnjak, 0817/336D

Varaždin, rujan 2021.

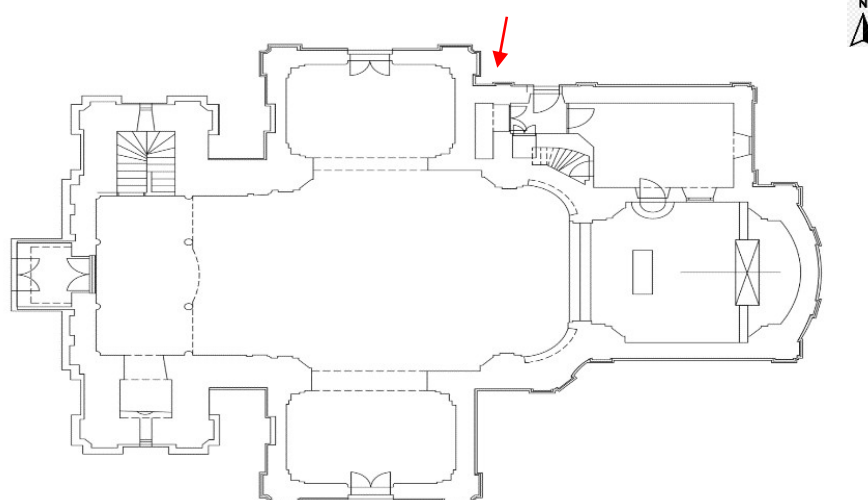
Slika 6.10.O3

Horizontale pukotine na vanjskom oplošju crkve samo su dodatna potvrda slijeganja bočnih kapela, odnosno vertikalnog pomaka temelja uzrokovanih potresom. Predloženom sanacijom temelja i temeljnog tla ove će se pukotine sanirati u drugoj fazi dok će se njihov osnovni uzrok ukloniti samom prioritarnom hitnom sanacijom.

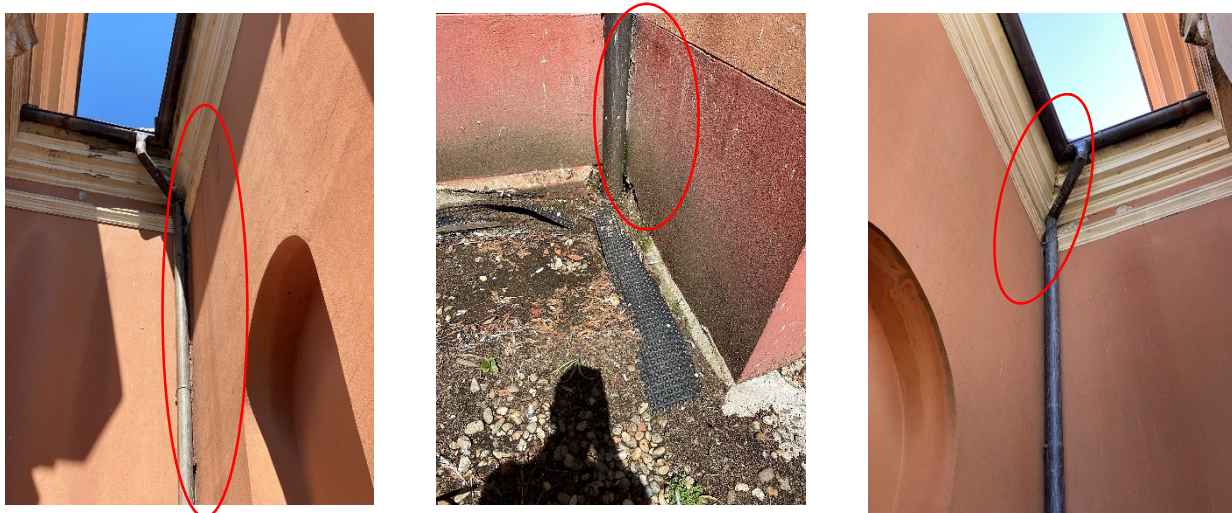
Slika 8.1. Vanjska oštećenja na spoju južne bočne kapele

Uzrok nastanka vertikalnih pukotina na spojevima sjeverne i južne bočne kapele je dodatno slijeganje tla ispod kapela koje se dogodilo tijekom i nakon potresa. Vertikalne pukotine su vidljiva manifestacija svega navedenoga te bi se osnovna hitna sanacija trebala usmjeriti na stabilizaciju temelja i temeljnog tla, odnosno direktno mjesta u kojima se pojavio uzrok ovih oštećenja.

Hitnim mjerama sanacije svakako bi se trebalo stabilizirati temelje i temeljno tlo dviju kapela jer će se u suprotnom vertikalne pukotine i dalje širiti bez obzira na njihovu sanaciju (injektiranjem i drugim metodama).
