# Ocjena postojećeg stanja nosive konstrukcije crkve Sv. Roka u Draškovcu

Master's thesis / Diplomski rad

**OCJENA POSTOJEĆEG STANJA NOSIVE**  
**KONSTRUKCIJE CRKVE SV. ROKA U**  
**DRAŠKOVCU**

| NASLOV RADA NA ENGL. JEZIKU | Assessment of the structural condition of the Sv. Rok church in Draškovec | | |

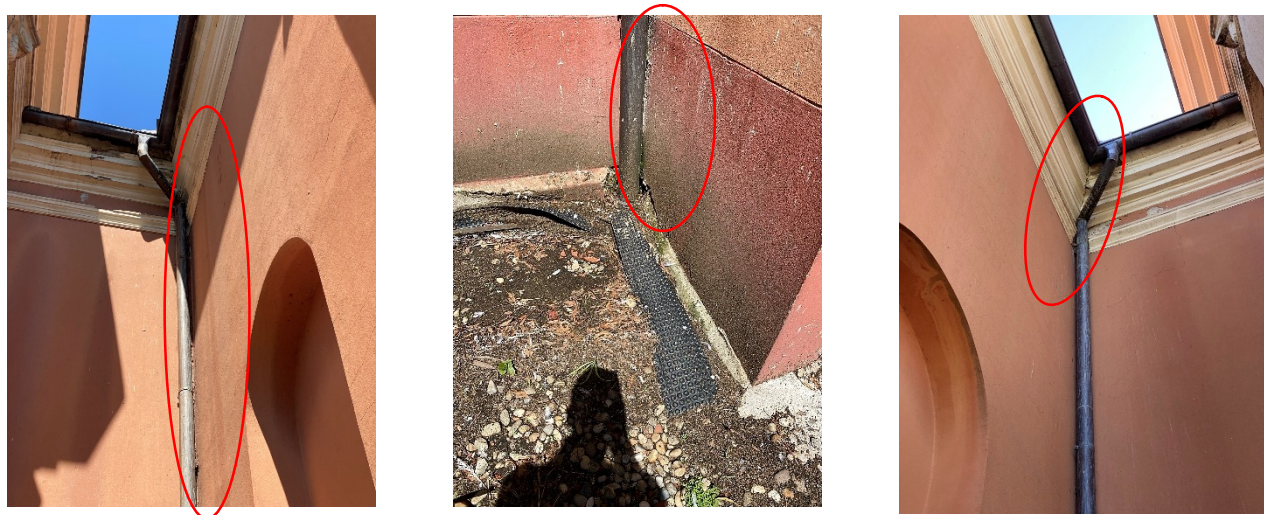
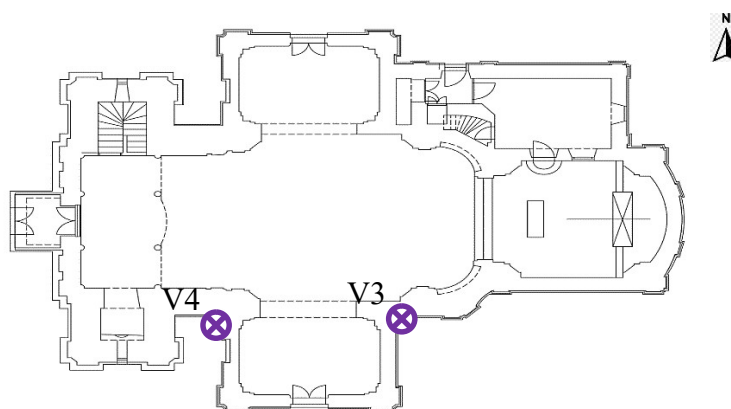
Slika 6.6. Vanjska oštećenja na spoju južne bočne kapele

Uzrok nastanka vertikalnih pukotina na spojevima sjeverne i južne bočne kapele je dodatno slijeganje tla ispod kapela koje se dogodilo tijekom i nakon potresa. Naime, bočne kapele su naknadno nadograđene na glavni brod crkve cca 150 godina nakon same izgradnje crkve (koja je do tada već odradila glavna slijeganja). Tadašnja gradnja nije omogućavala kvalitetan spoj ovih dijelova građevina a u ovom slučaju je dodatno temeljenje najbitniji njen dio. Time se može jasno ilustrirati kako su se bočne kapele tijekom potresa ponašale kao zasebne građevine te su njihove oscilacije bile dijelomično drugačije od onih glavnog broda crkve i cjelokupne crkve (ovdje ne smijemo zanemariti i dva masivna zvonika spojena na glavni crkveni brod). Vertikalne pukotine su vidljiva manifestacija svega navedenoga te bi se osnovna hitna sanacija trebala usmjeriti na

stabilizaciju temelja i temeljnog tla, odnosno direktno mjesta u kojima se pojavio uzrok ovih oštećenja.

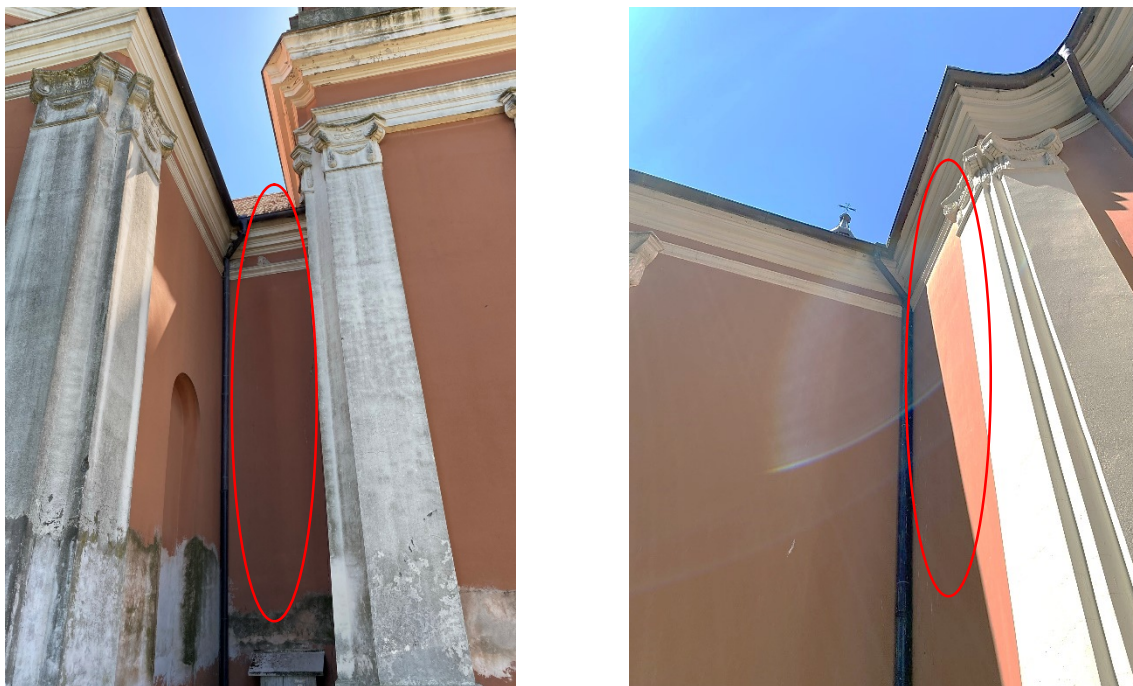
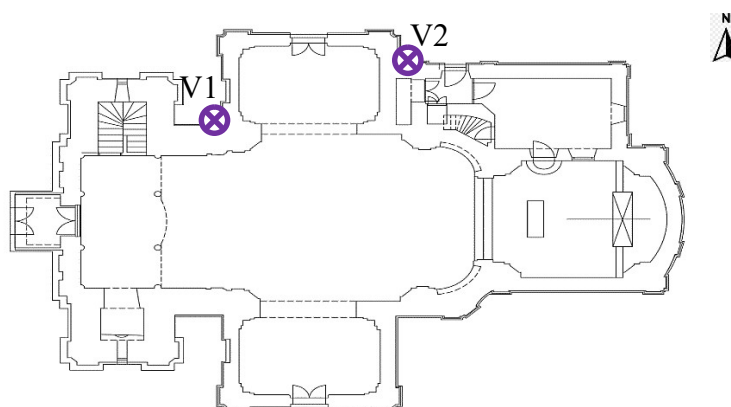
Slika 6.7. Vanjska oštećenja na spoju sjeverne bočne kapele

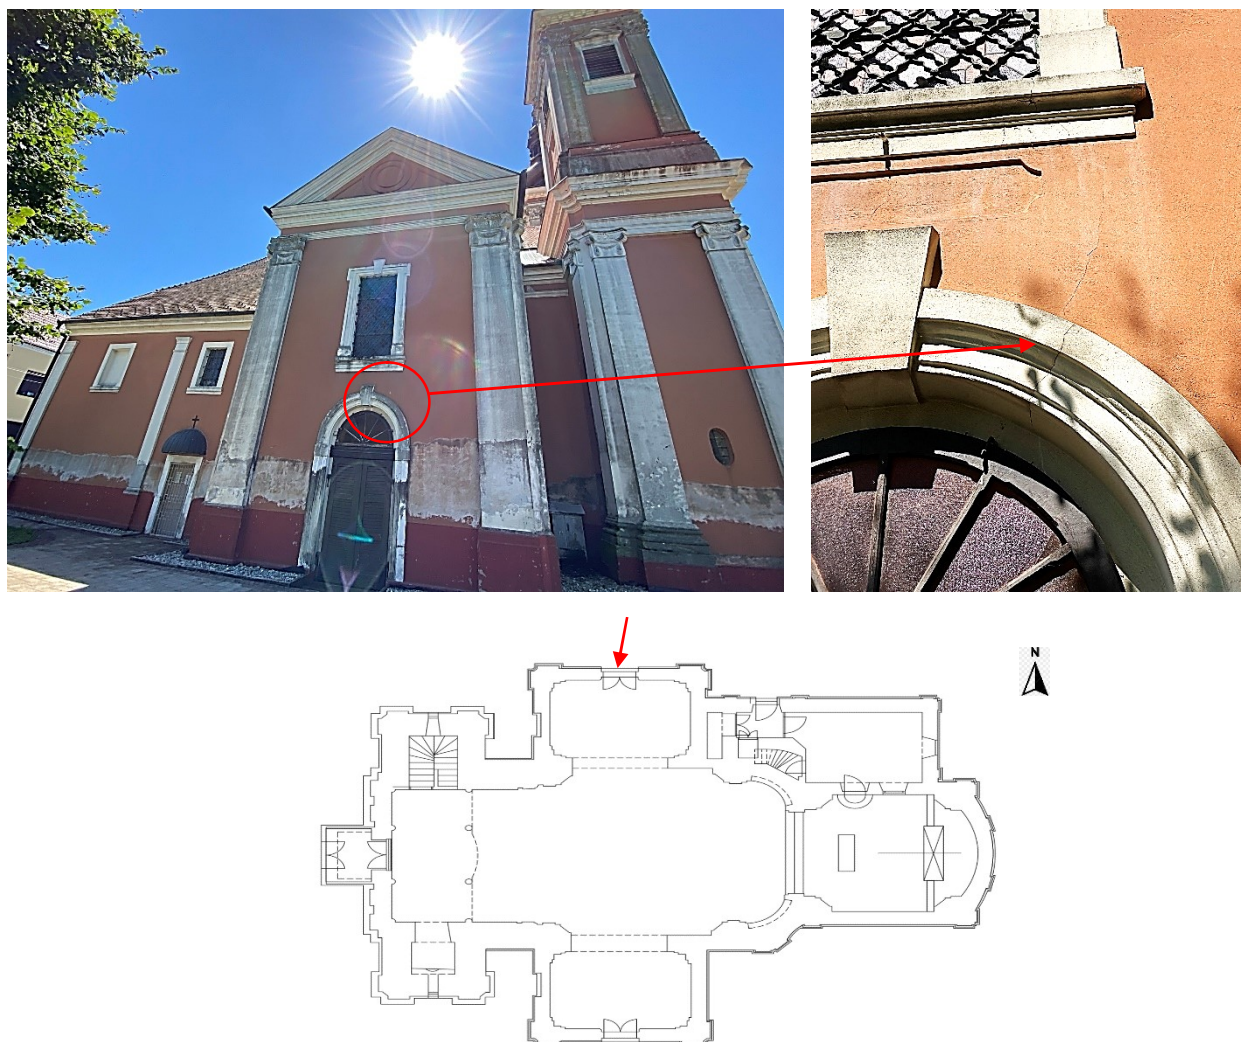
Slika 6.8.O1

Daljnja oštećenja na vanjskom oplošju crkve sekundarne su naravi te će se nakon prioritetne hitne sanacije (temelji i temeljno tlo) moći sanirati i sekundarna oštećenja i pukotinski sustavi koji su najviše nastali na oslabljenim mjestima nosivih zidova: lukovi, nadvoji, odnosno mjesta prodora u vanjskom nosivom sustavu.

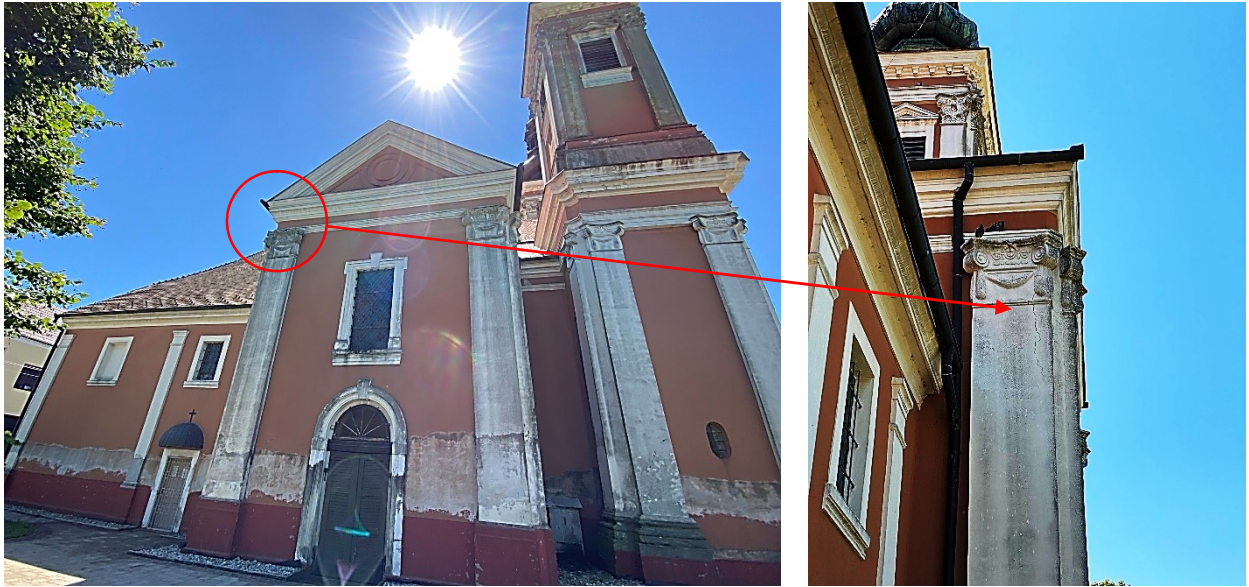
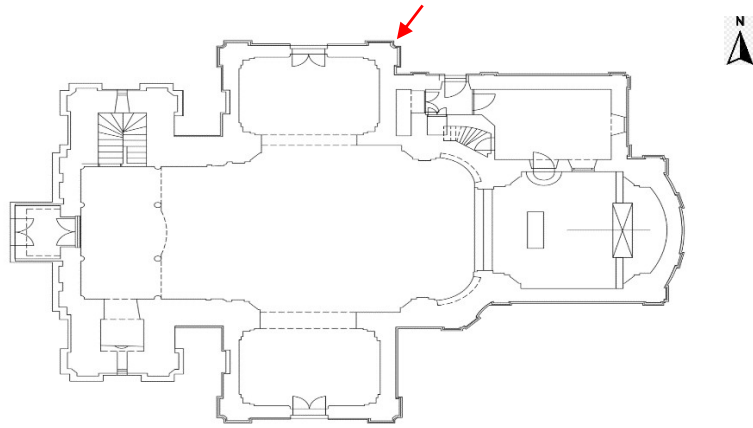
Slika 6.9. O2

Horizontale pukotine na vanjskom oplošju crkve samo su dodatna potvrda slijeganja bočnih kapela, odnosno vertikalnog pomaka temelja uzrokovanih potresom. Predloženom sanacijom temelja i temeljnog tla ove će se pukotine sanirati u drugoj fazi dok će se njihov osnovni uzrok ukloniti samom prioritarnom hitnom sanacijom.

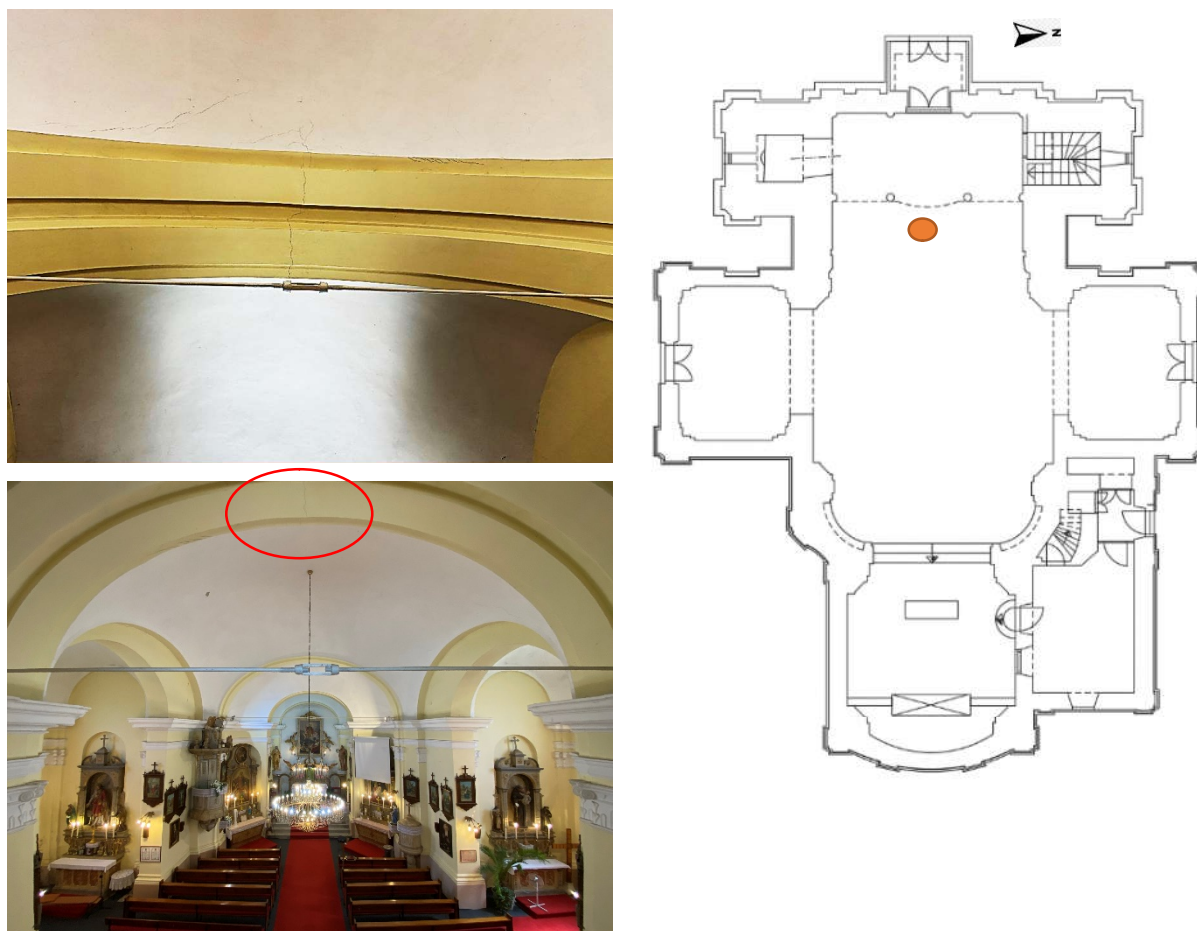
Slika 6.12.05

Oštećenje O5 nalazi se nakon samog ulaza, na glavnom brodu crkve, luku iznad pjevališta. Iako na tom mjestu postoji zatega (koja je evidentno ugrađena tijekom obnove crkve 1991. god.), očito je da su glavni pomaci tijekom potresa (koji su se odvijali u smjeru sjever-jug) ipak bili presnažni i za luk i za zategu. Pukotina nastala na luku se dalje proširila na svod južne kapele, do njezinog tjemena. To dodatno upućuje kako bi zategu trebalo dodatno napregnuti a pukotinu sanirati injekcijskim metodama.

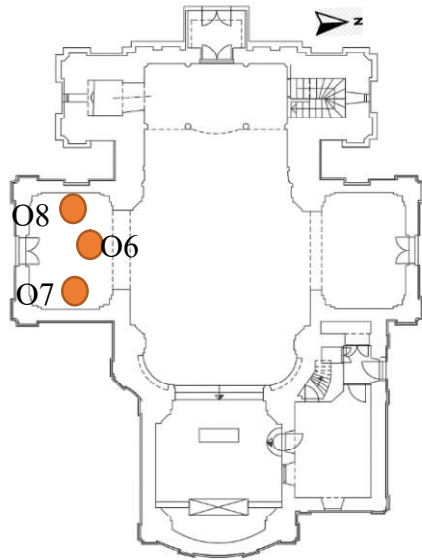
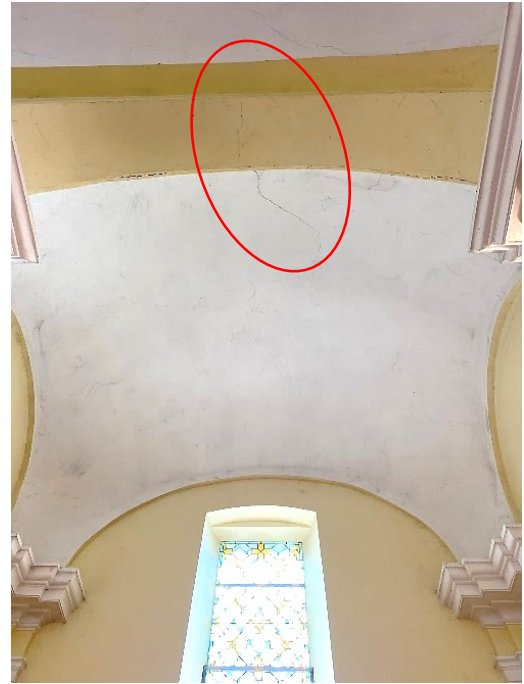
Slika 6.13. O6

Ulazeći prema južnoj nadograđenoj kapeli, možemo vidjeti manifestaciju pukotinskog oštećenja koje je već prikazano i opisano s vanjske strane kapele. Ovdje postoje tri glavna oštećenja (O6-O8) koja prikazuju odvajanje južne kapele od glavnog broda crkve. O7 i O8 su vertikalne pukotine uz sam spoj kapele i glavnog broda dok se pukotina O6 nalazi na samom tjemenu luka, njegovom podgledu. Pukotine O7 i O8 direktno se nastavljaju na luk koji dijeli glavni brod od dograđene kapele te se time odvajanje kapele još dodatno potvrđuje.

Nakon sanacije temelja (koje će se morati izvesti cijevnim pilotima) sanirat će se unutrašnjost crkve, počevši također od ovih mjesta gdje su se sjeverna i južna kapela odvojile od glavnog broda crkve. Ta hitna sanacija morat će se provesti kombinacijom novih zatega te injektiranjem pukotina na mjestima odvajanja. No, glavninu oštećenja riješit će hitna sanacija temelja i temeljnog tla uz obod dograđenih kapela.

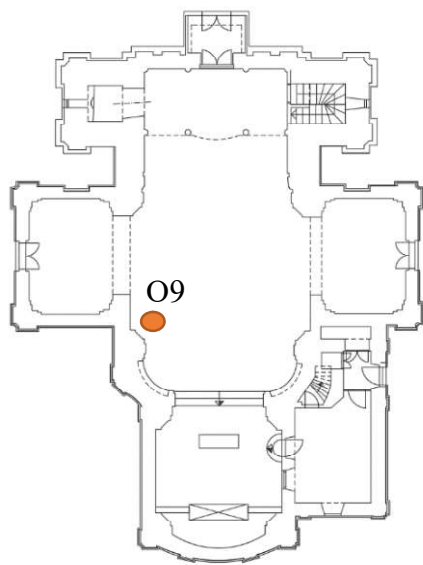
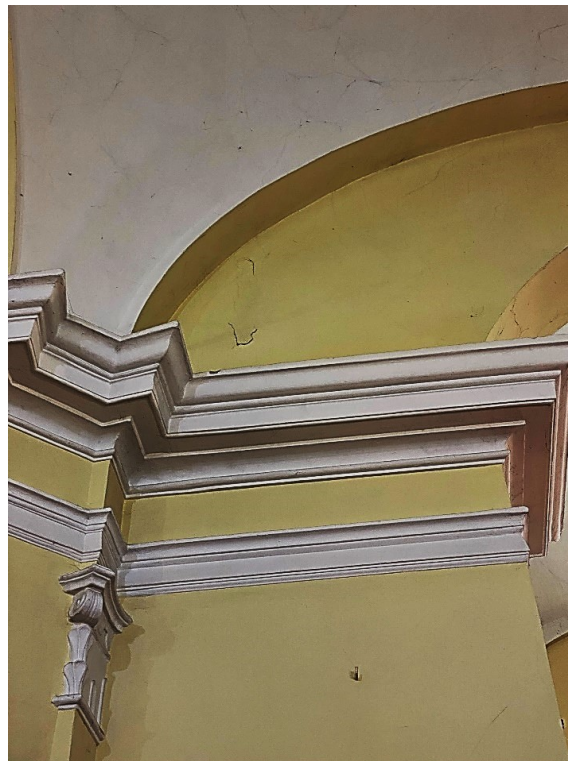
Slika 6.16.O9

Pukotina O9 manifestira se s druge strane luka spoja južne kapele te je samo dodatan dokaz bočnog odvajanja kapele od glavnog broda crkve.

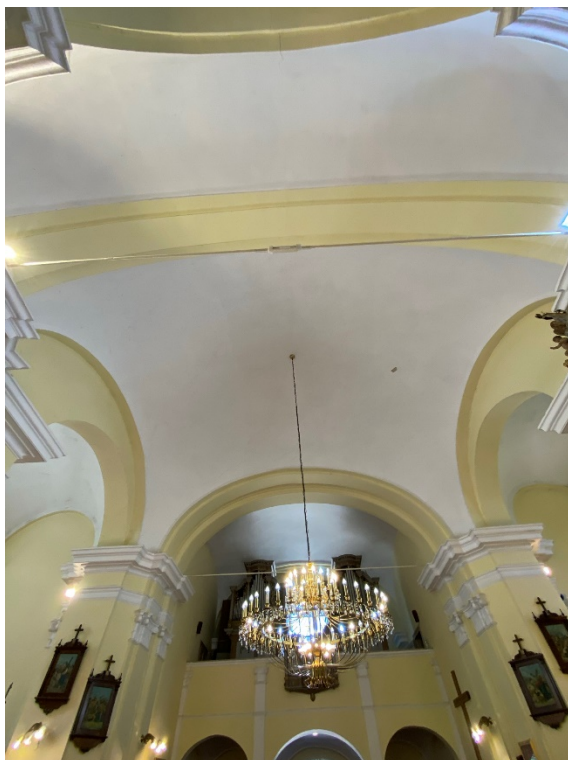
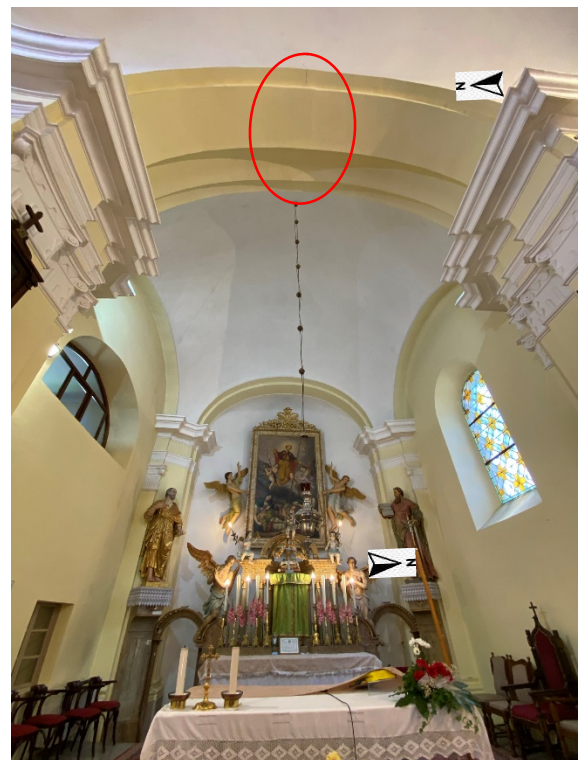
Slika 6.17.Glavni svod crkve te pukotina na trijumfalnom luku svetišta O10

Gledajući masivni svod crkve, na njemu se ne primjećuju veće strukturalne pukotine. Na trijumfalnom luku crkvenog svetišta primjećuje se pukotina na njegovom tijemenu, no ta pukotina ne ugrožava strukturalni integritet cijelog luka. Na ovom bi mjestu svakako trebalo ugraditi dodatnu zategu dok bi se osnovna sanacija opet riješavala s vanjske strane dubinskim temeljenjem.

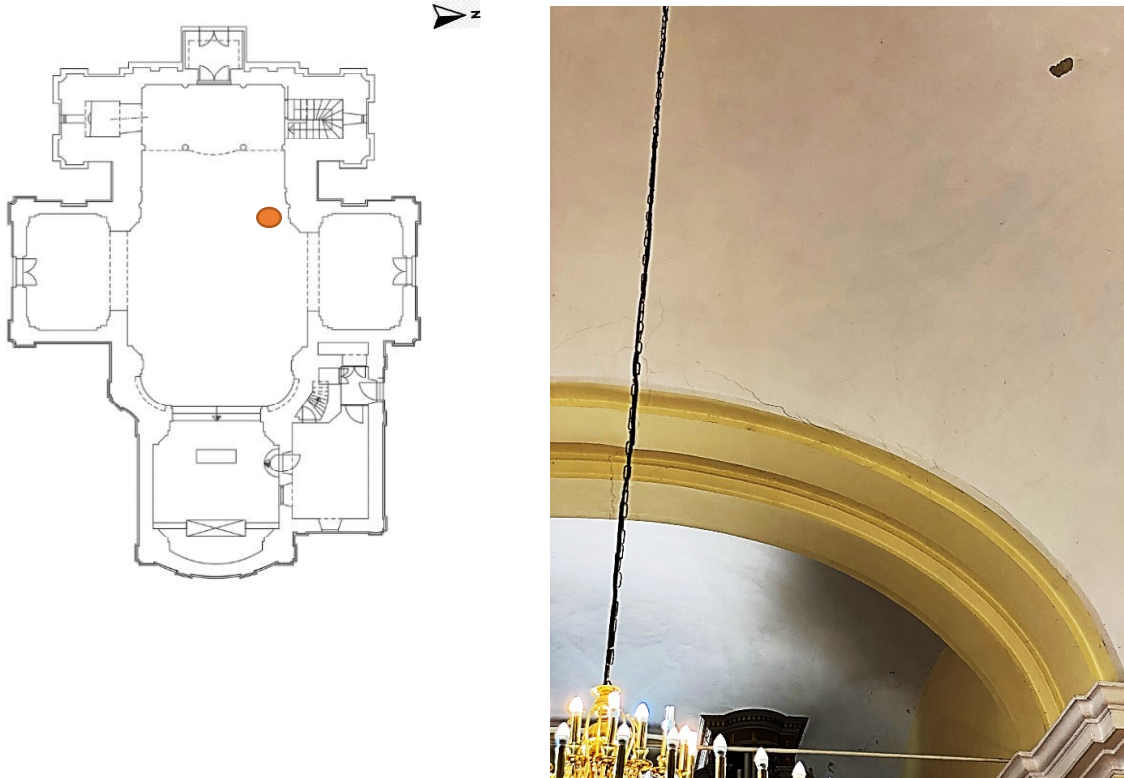
Slika 6.20.O12

Daljnja oštećenja O11 i O12 nastavak su oštećenja O5 koja se nalaze na luku uz pjevalište crkve te se javljaju poprečno na luk na njegovim bočnim segmentima, odnosno to su njegova proširenja na glavni svod crkve. Ta oštećenja se mogu okarakterizirati kao tip oštećenja D2, odnosno oštećenje bez približavanja granici djelomičnog urušavanja osnovnih strukturnih komponenti konstrukcije/zgrade.

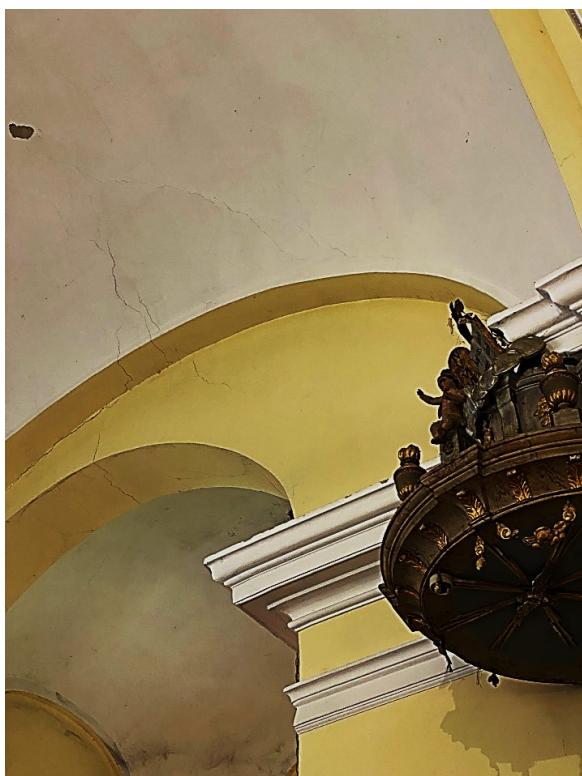
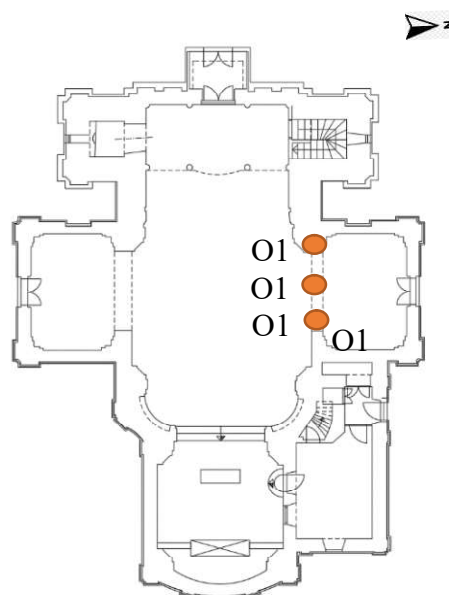
Slika 6.21. O13

Oštećenja bočne sjeverne kapele O13, 16, 17, i 18 identične su onima južne bočne kapele. Ta konstruktivna oštećenja također direktno ukazuju na odvajanje bočne kapele po njenom cijelom obodu a što se detaljno može razaznati na temelju pukotinskog sustava koji se širi uz cijeli luk spoja kapele i glavnog broda crkve. Kako je pomak okomit na pukotinu, ovdje je jasno da je došlo do odvajanja bočne kapele u smjeru sjevera a čemu se uzrok mora tražiti u temelju, odnosno temeljnom tlu.

Prioritetna sanacija ove vrste oštećenja isto tako se treba nalaziti na mjestu uzroka, odnosno također temelju i temeljnom tlu dok su za to najadekvatnije metode pilotiranja temelja (u ovom slučaju cijevnim pilotima naknadno injektiranim cementnom suspenzijom).

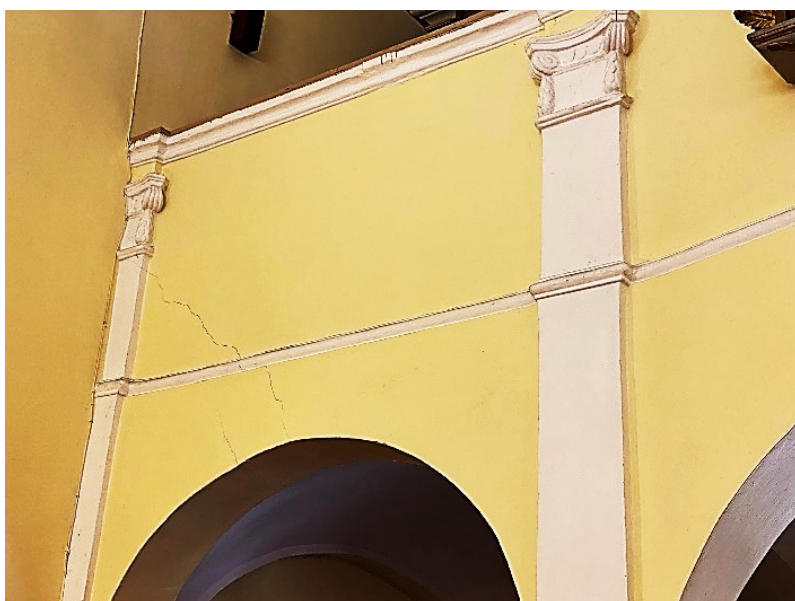
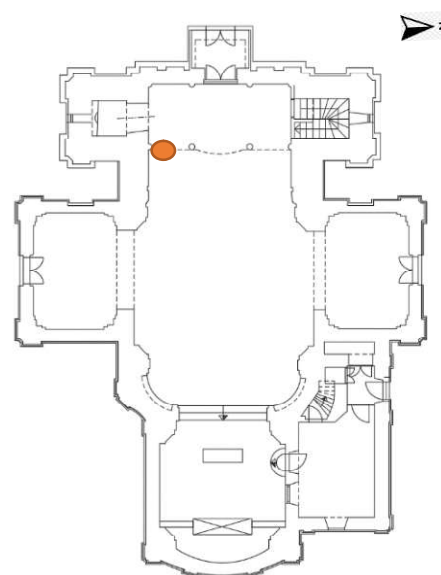
Slika 6.27.O19

Identične pukotine O19 i O20 nalaze se na spoju zida kora sa vanjskim nosivim zidovima glavnog broda crkve. Ovdje je bitno za primjetiti kako se pomak odvija prema nosivim zidovima, odnosno prema nosivim zidovima crkvenih zconika. U ovom slučaju to i ima smisla, pošto su zvonici najveća masa na ovom dijelu crkve te su prilikom potresa oscilirali u smjeru sjever-jug. Time se i ove pukotine na spojevima zida kora te samim vanjskim nosivim zidovima crkve mogu i objasniti (pukotina O21 i O22).

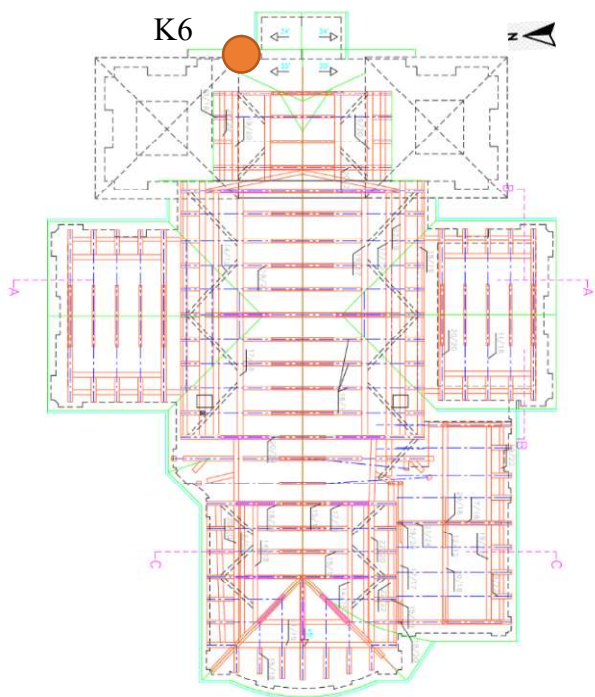
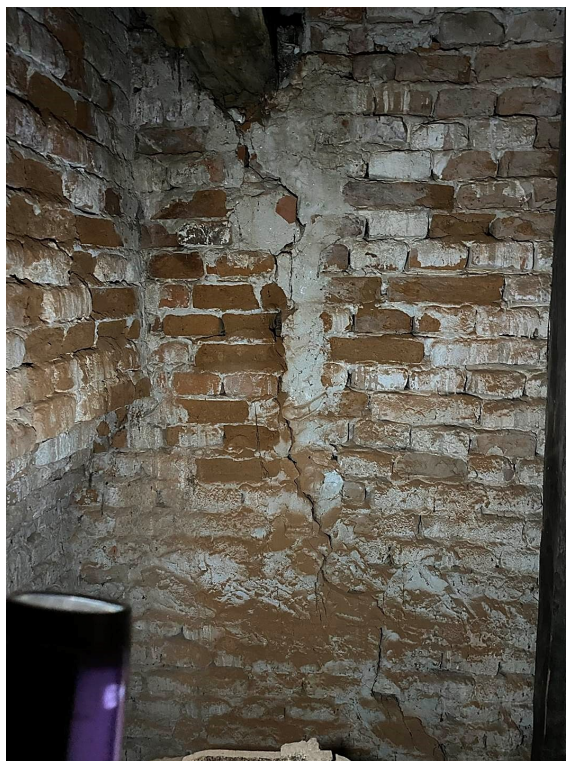
Slika 6.38. Vertikalna pukotina uz južni zvonik crkve, K6

Na zapadnom vanjskom zidu primjećuju se dvije velike vertikalne pukotine uz same zvonike crkve koje se protežu cijelom visinom zida. Uzrok pukotina svakako leži u tome što su bočni zidovi (sjeverni i južni) ujedno i glavni nosivi zidovi tornjeva dvaju zvonika. Ti tornjevi su znatno veće mase i vertikalnog opterećenja nego ostali dio crkve te su time i više slijegali nego ostatak crkve (njezin glavni brod). Same pukotine nisu nastale tijekom petrinjskog potresa, no za sumnjati je kako su se svakako proširile. Njihova sanacija mora se odvijati nakon sanacije temelja i temeljnog tla bočnih kapela (kao i sva ostala sanacija) a svodit će se na ojačanje sljubnica između cigla nosivog zida a detaljno je opisana kroz poglavlje C.2. Prijedlozi i načini sanacije.

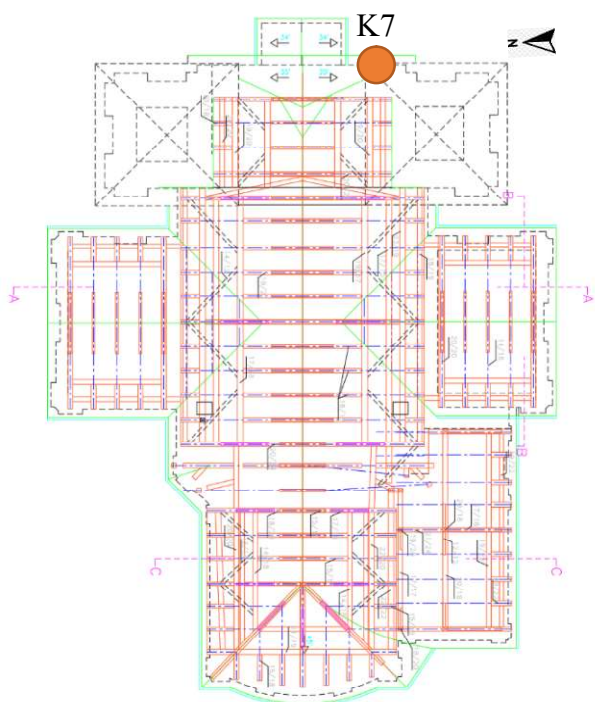
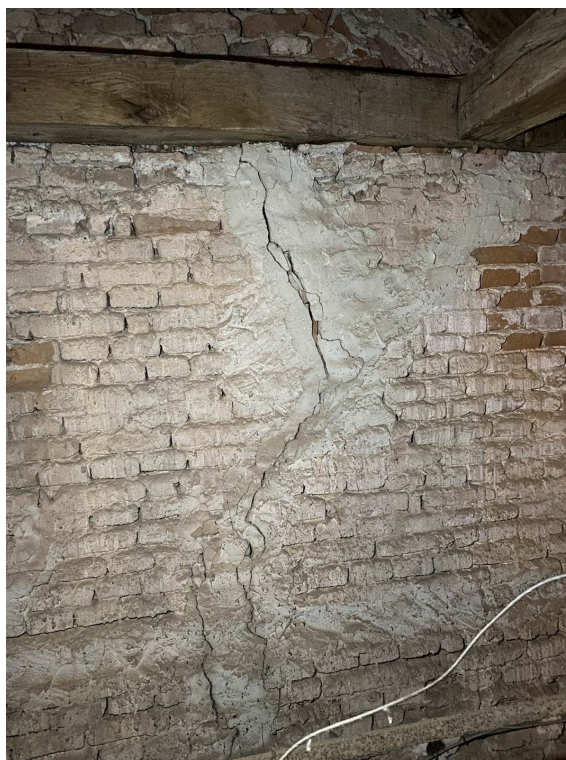
Slika 6.39. Vertikalna pukotina uz sjeverni zvonik crkve, K7

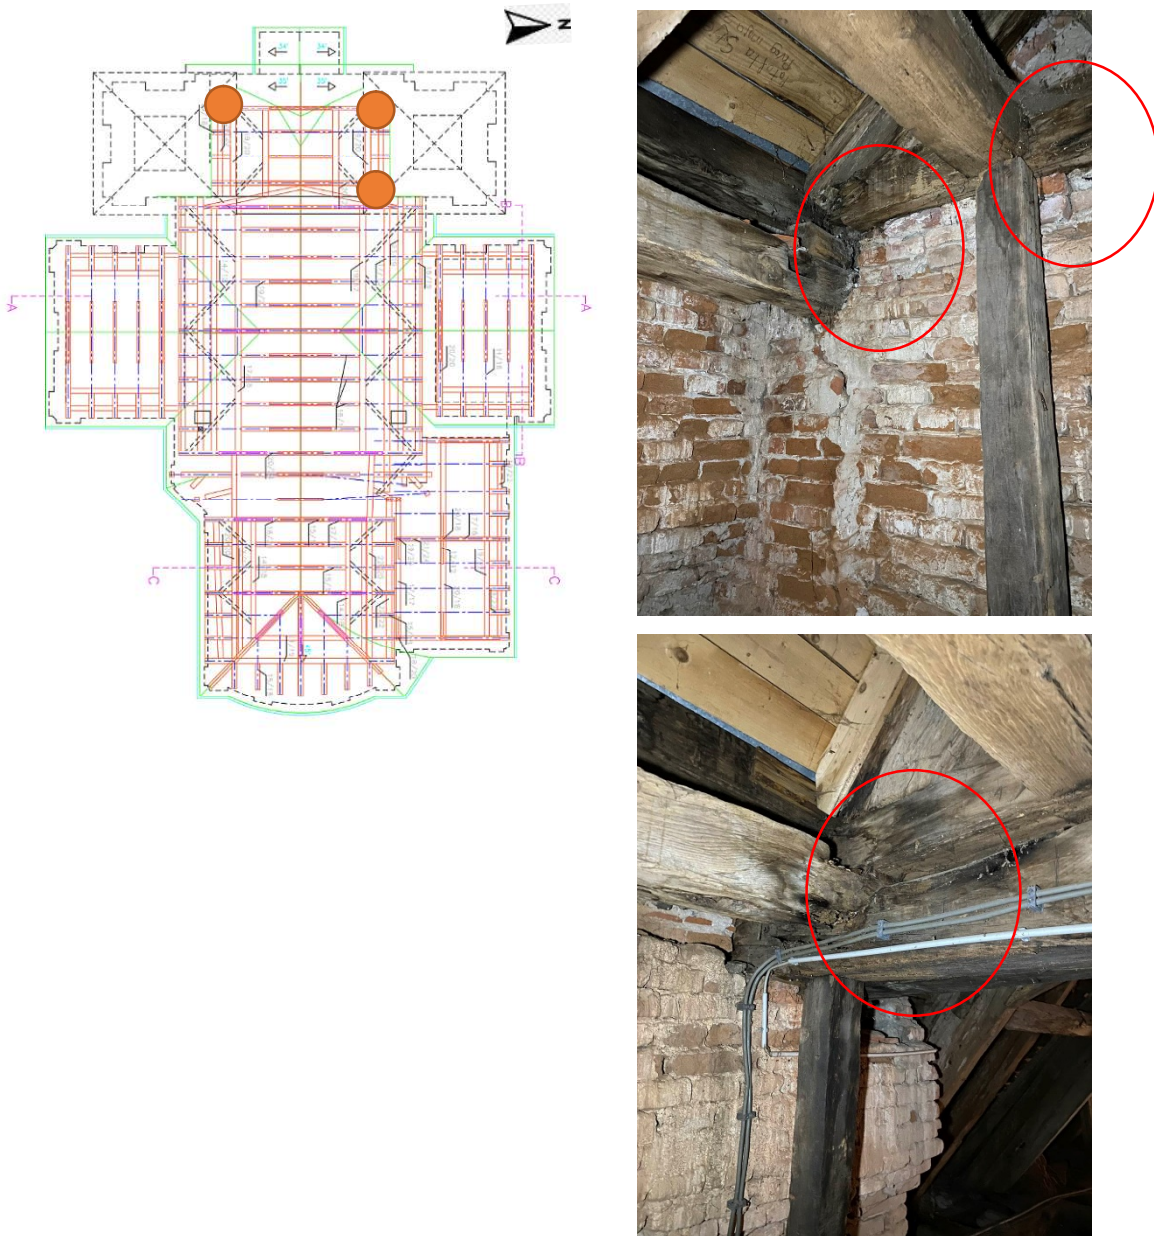
Slika 6.40. Dotrajali spoj krovne konstrukcije uz sjeverni toranj crkve

Uz sjeverni i južni zid spojeva tornjeva također se primjećuju dotrajali spojevi krovne konstrukcije koji su s vremenom otrunuli te ih je potrebno zamjeniti i sanirati. Spoj greda-stup na tom mjestu također nije izveden na adekvatan način te bi ga svakako trebalo sanirati umetanjem novog spoja te dodatnim ojačanjem čeličnim elementima (spojevima).

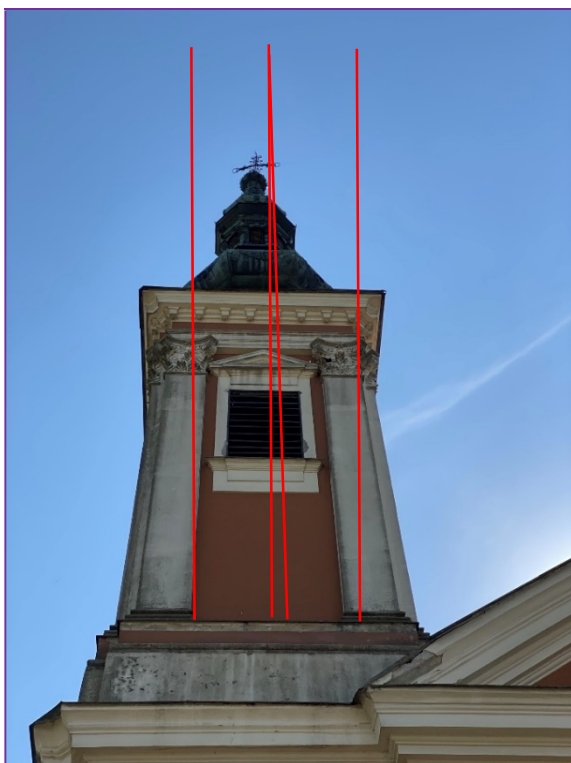
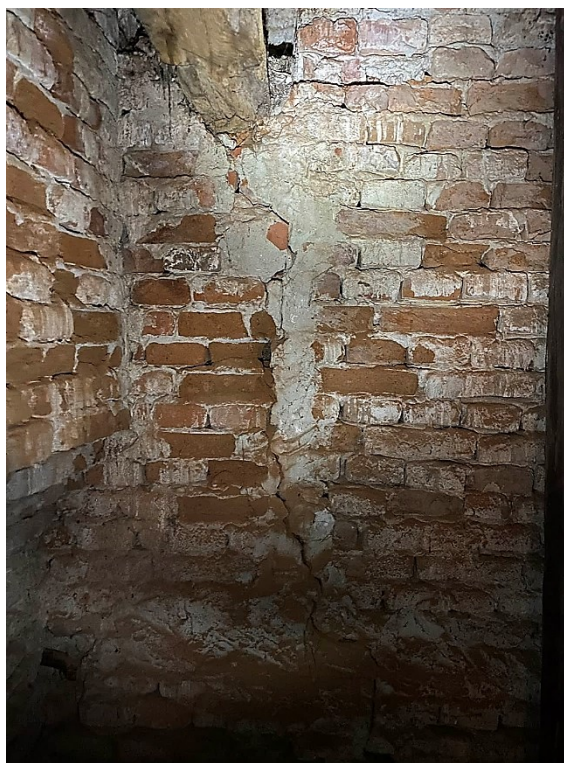
Slika 6.45. Vidljivi nagib sjevernog zvonika te oštećeni zid uz sjeverni toranj zvonika crkve

Oštećenja uz sjeverni zvonik dodatno upućuju na pomake koji su se dogodili tijekom potresa a i samim nagib lukovice zvonika (koji je vidljiv prostim okom) implicira na oštećenja koja su nastala kombinacijom potresa, ranijih slijeganja tornja te samom dotrajalošću i opterećenjem lukovice zvonika i njenog nosivog sustava.

Cijelokupnu kapu sjevernog zvonika trebalo bi sanirati identično kao što se to izvelo na južnoj kapi zvonika, odnosno dati joj novi nosivi sustav umetanjem nove dodatne grede (opšavni nosivi vijenac) te sidrenjem vertikalnim šipkama u novu nosivu konstrukciju. Dotrajale daske i grede svakako bi trebalo zamjeniti novima te cijeli sustav upeti u glavnu nosivu konstrukciju.

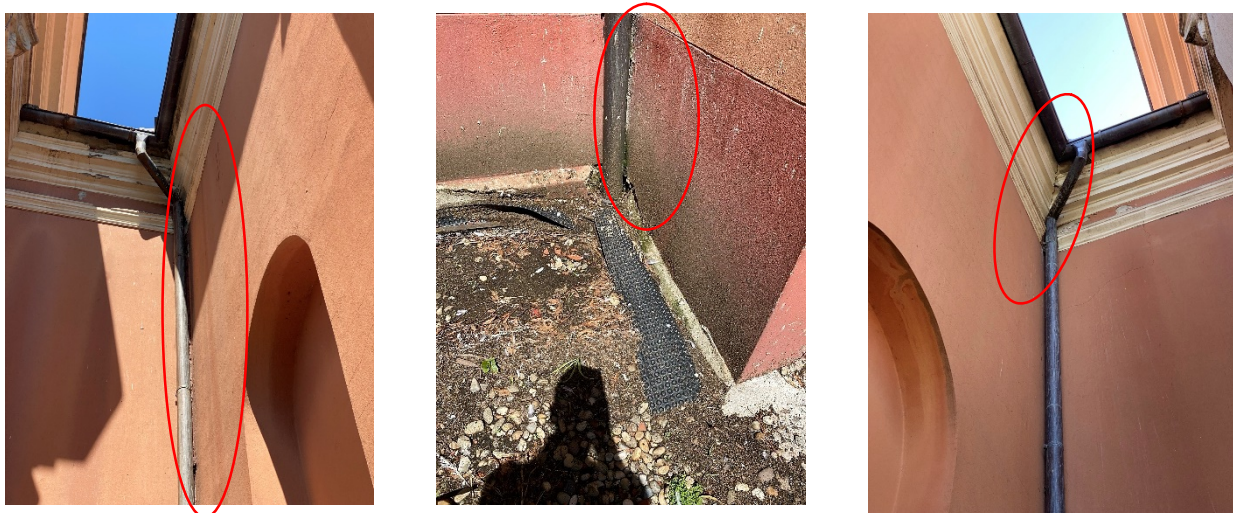
Slika 8.1. Vanjska oštećenja na spoju južne bočne kapele

Uzrok nastanka vertikalnih pukotina na spojevima sjeverne i južne bočne kapele je dodatno slijeganje tla ispod kapela koje se dogodilo tijekom i nakon potresa. Vertikalne pukotine su vidljiva manifestacija svega navedenoga te bi se osnovna hitna sanacija trebala usmjeriti na stabilizaciju temelja i temeljnog tla, odnosno direktno mjesta u kojima se pojavio uzrok ovih oštećenja.

Hitnim mjerama sanacije svakako bi se trebalo stabilizirati temelje i temeljno tlo dviju kapela jer će se u suprotnom vertikalne pukotine i dalje širiti bez obzira na njihovu sanaciju (injektiranjem i drugim metodama).

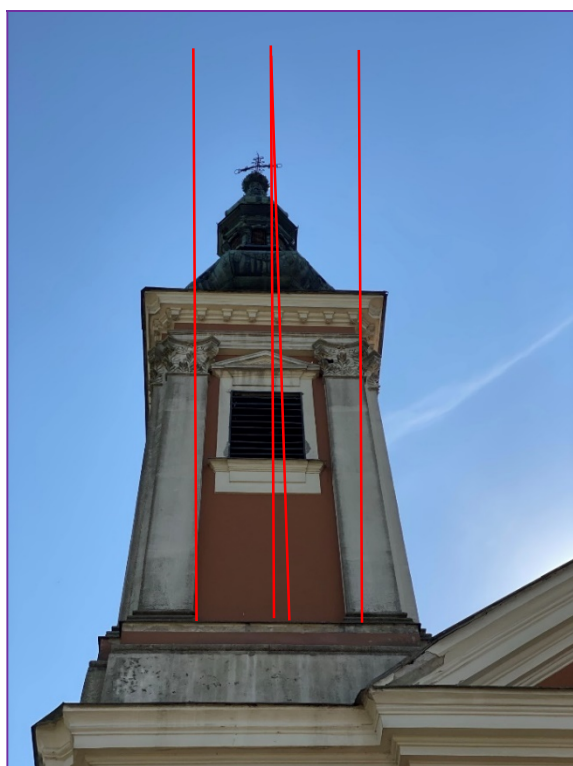
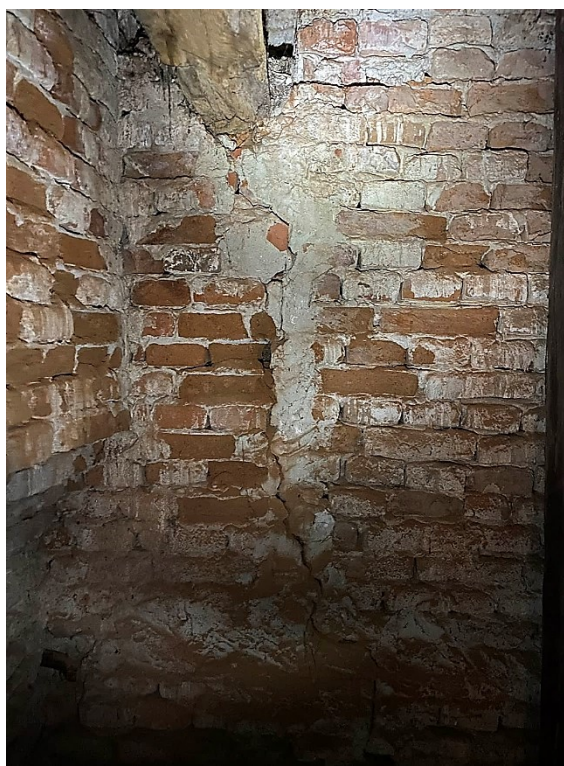
Oštećenja uz sjeverni zvonik dodatno upućuju na pomake koji su se dogodili tijekom potresa a i samim nagib lukovice zvonika (koji je vidljiv prostim okom) implicira na oštećenja koja su nastala kombinacijom potresa, ranijih slijeganja tornja te samom dotrajalošću i opterećenjem lukovice zvonika i njenog nosivog sustava.

Slika 8.13. Vidljivi nagib sjevernog zvonika te oštećeni zid uz sjeverni toranj zvonika crkve Cijelokupnu kapu sjevernog zvonika trebalo bi sanirati identično kao što se to izvelo na južnoj kapi zvonika, odnosno dati joj novi nosivi sustav umetanjem nove dodatne grede (opšavni nosivi vijenac) te sidrenjem vertikalnim šipkama u novu nosivu konstrukciju. Dotrajale daske i grede svakako bi trebalo zamjeniti novima te cijeli sustav upeti u glavnu nosivu konstrukciju.

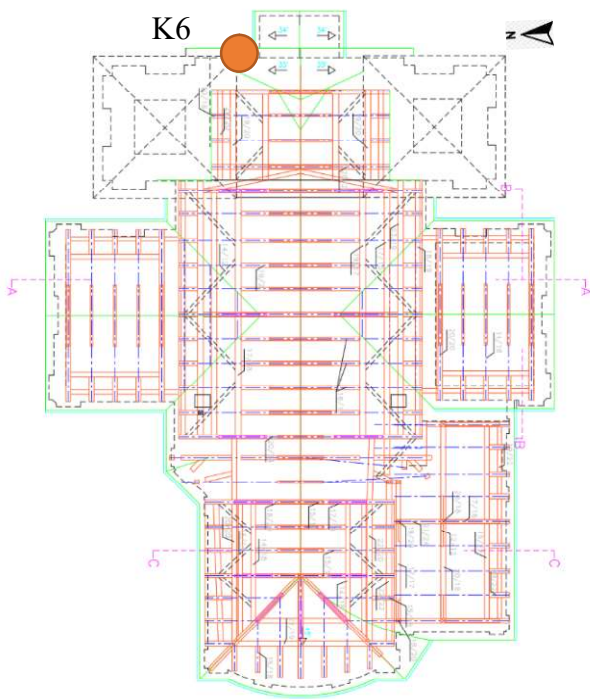
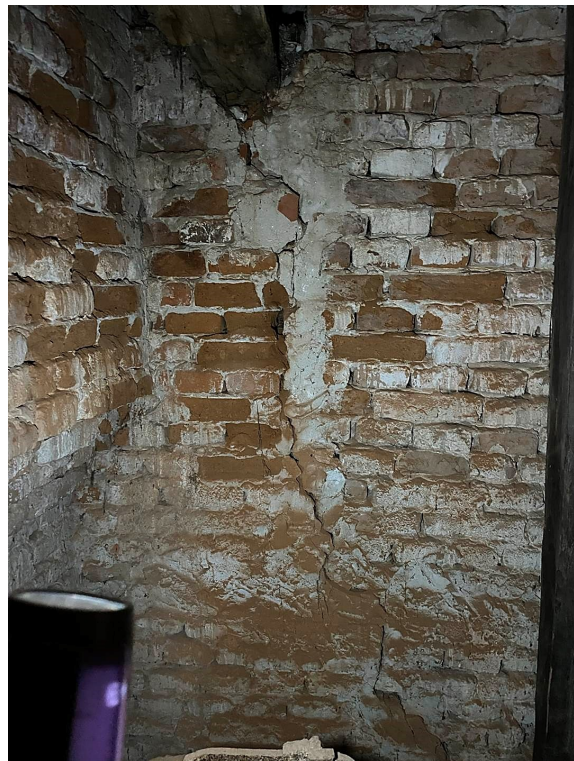
- Krovna konstrukcija crkve je u dobrom stanju, osim određenih spojeva koje bi svakako trebalo ojačati prilikom sanacije umetanjem čeličnih spojeva na vijak (tu se prvenstveno misli na mjesta spojeva rogova, greda i stupova).
- Na zapadnom vanjskom zidu primjećuju se dvije velike vertikalne pukotine uz same zvonike crkve koje se protežu cijelom visinom zida. Uzrok pukotina svakako leži u tome što su bočni zidovi (sjeverni i južni) ujedno i glavni nosivi zidovi tornjeva dvaju zvonika.

Slika 9.1. Vertikalna pukotina uz južni zvonik crkve, K6

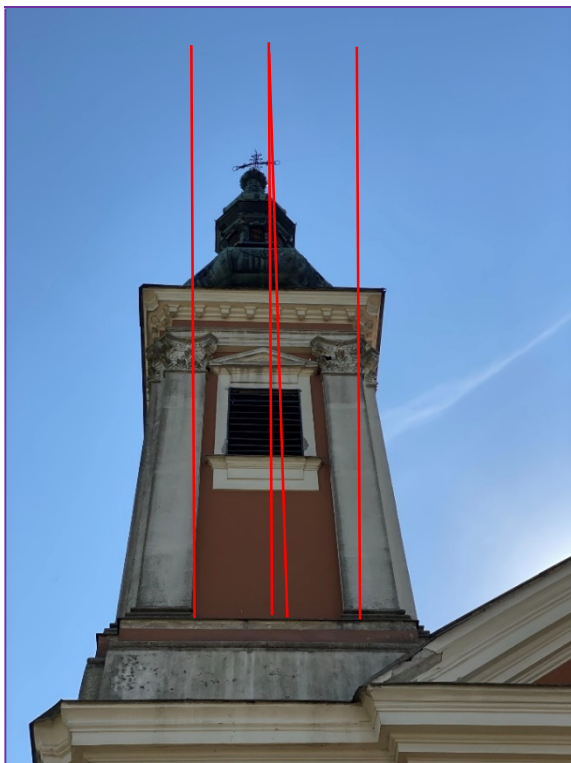
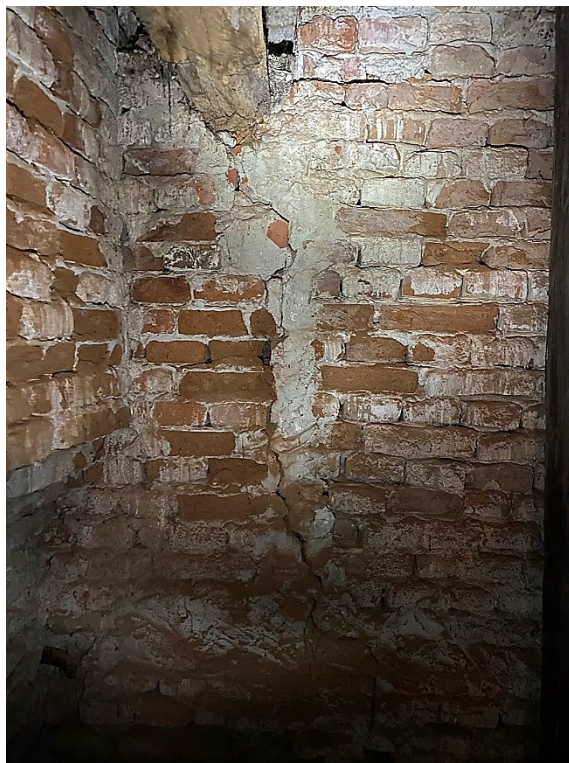
- Oštećenja uz sjeverni zvonik dodatno upućuju na pomake koji su se dogodili tijekom potresa a i samim nagib lukovice zvonika (koji je vidljiv prostim okom) implicira na oštećenja koja su nastala kombinacijom potresa, ranijih slijeganja tornja te samom dotrajalošću i opterećenjem lukovice zvonika i njenog nosivog sustava.

Slika 9.2. Vidljivi nagib sjevernog zvonika te oštećeni zid uz sjeverni toranj zvonika crkve
