Obnova i revitalizacija crkve Uznesenja Blažene Djevice Marije u Gori na Banovini

Master's thesis / Diplomski rad

OBNOVA I REVITALIZACIJA CRKVE
UZNESENJA BLAŽENE DJEVICE MARIJE U
GORI NA BANOVINI

NASLOV RADA NA ENGL. JEZIKU: Reconstruction and revitalization of the Church of the assumption of the Blessed Virgin Mary in Gora na Banovini

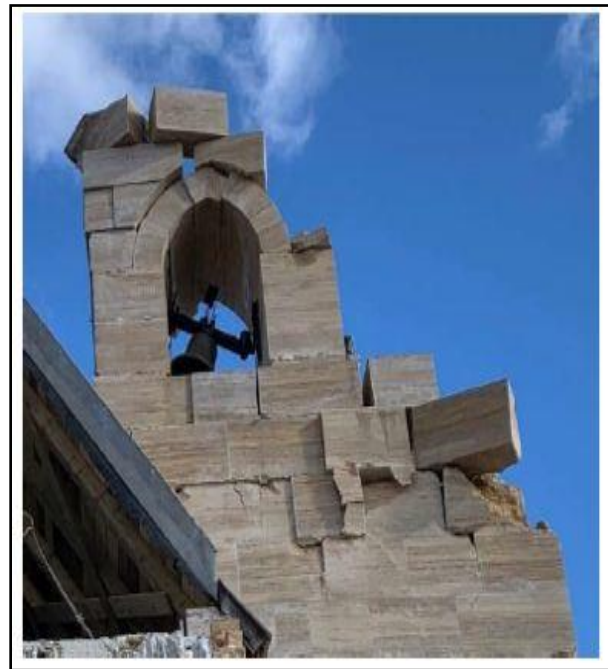
Slika 112. Oštećenje zvonika

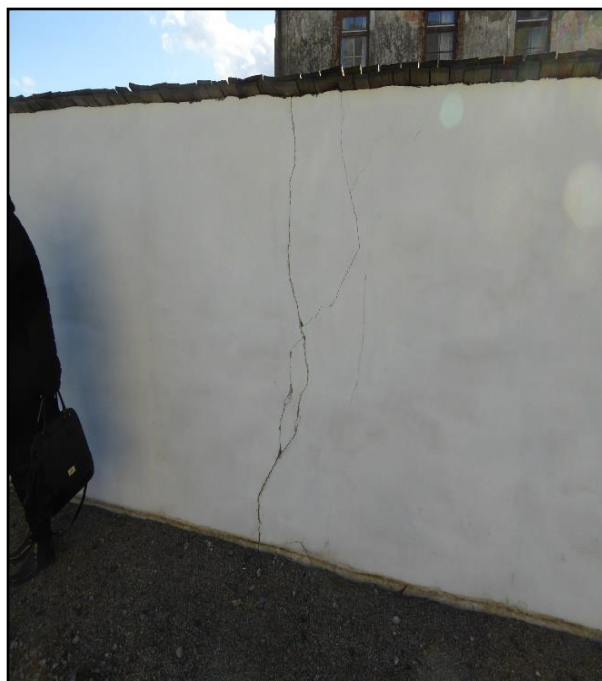
Slika 114. Pukotine na južnom zidu cinktora

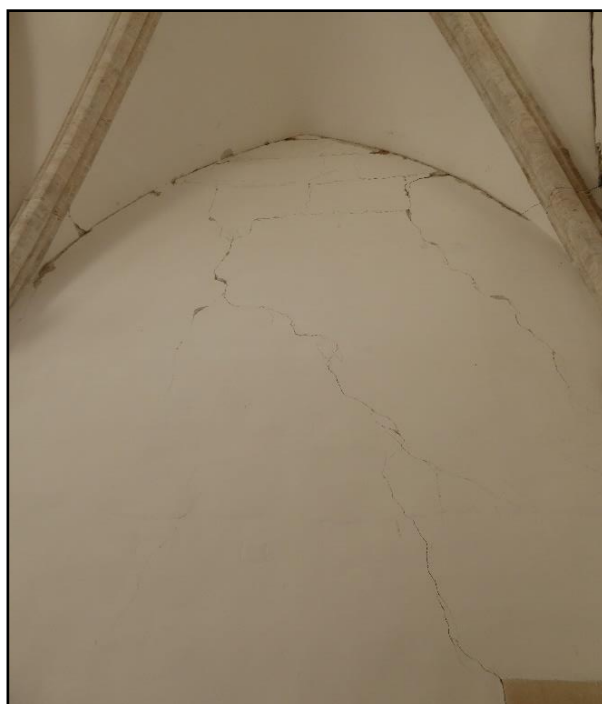
Slika 116. Pukotine na zidu crkve
