Master's thesis / Diplomski rad

OBNOVA I REVITALIZACIJA CRKVE
UZNESENJA BLAŽENE DJEVICE MARIJE U
GORI NA BANOVINI

Varaždin, rujan 2021.

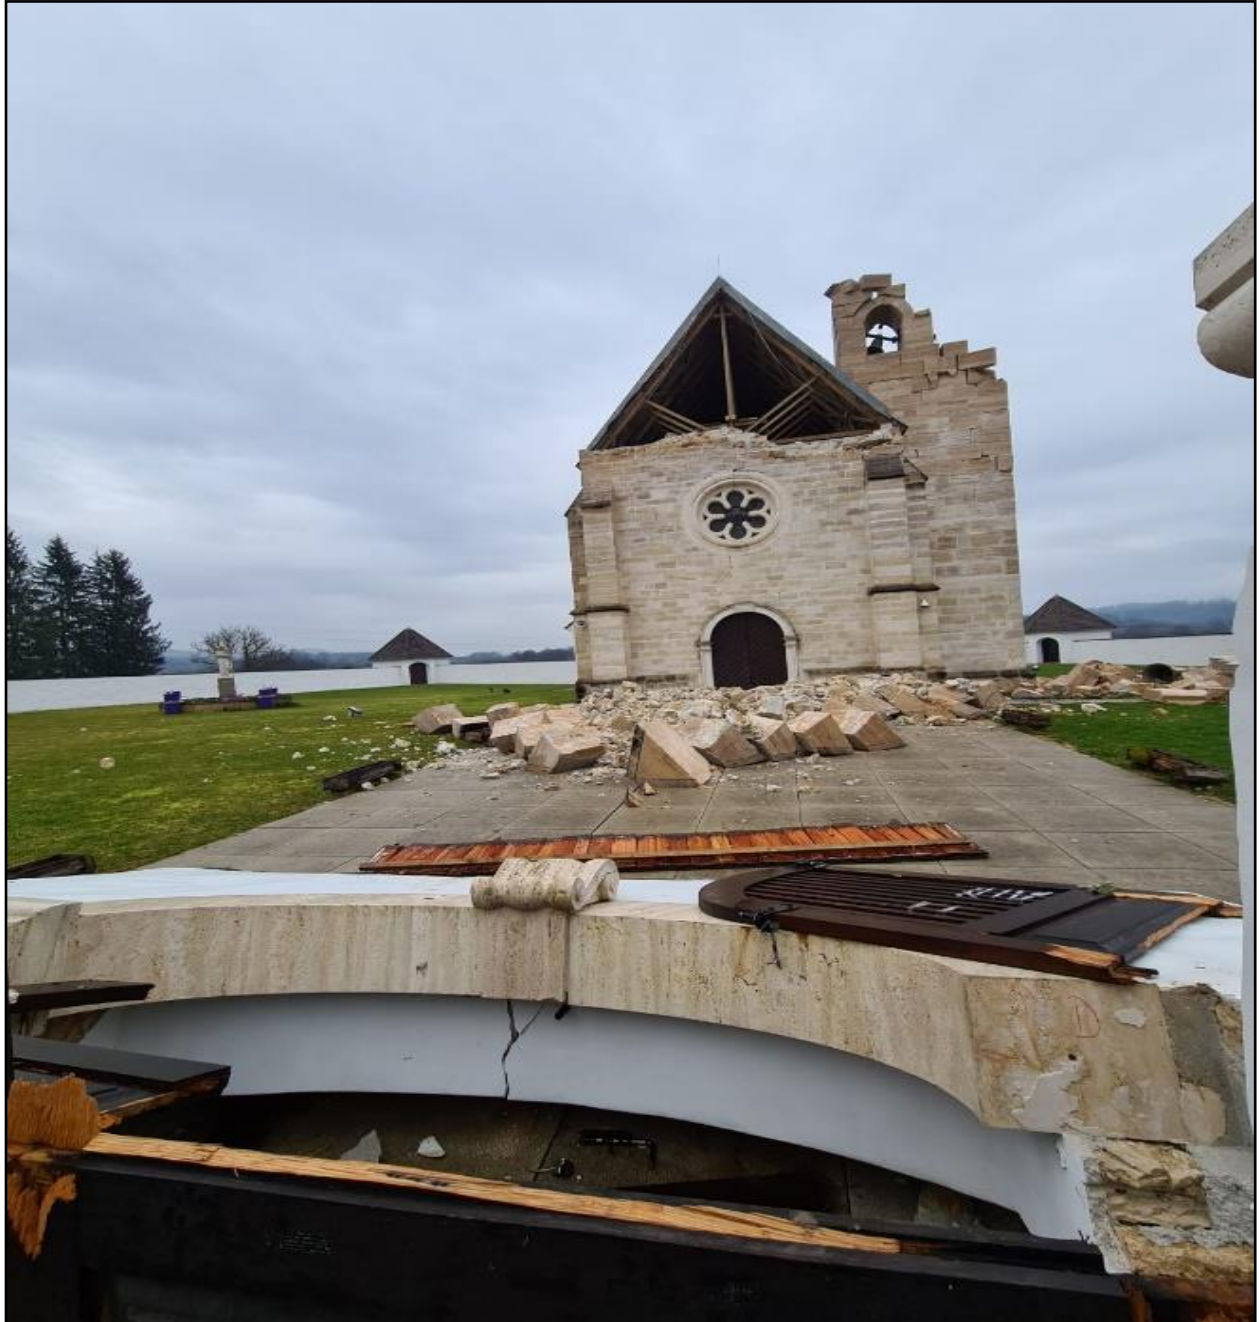
29.12.2020 u 12 sati i 19 minuta snažan potres od 6,3 prema Richteru zatresao je Sisačko-moslavačku županiju i šire zagrebačko područje i u kojem je nažalost stradala crkva. Nakon brzog pregleda crkva je dobila oznaku N2 – neupotrebljivo zbog oštećenja.

Slika 108. Razrušena crkva nakon potresa

Zbog osiguranja konstrukcije i u sprečavanju daljnjeg propadanja jer je crkva bila izložena također i vanjskim utjecajima crkve krenulo se sa hitnim mjerama sanacije koje su uključivale postepenu razgradnju zabatnih zidova od vrha do visine krovnog vijenca s time da su se kameni blokovi sortirali i označavali da si se kasnije lakše mogla utvrditi njihova pozicija. Zvonik se također postepeno razgradio do sredine tj. do dijela gdje nema većih oštećenja i gdje je statički nosiv, stabilizirana je pročelna rozeta tako da se poduprela i s time spriječilo njezino daljnje oštećenje.
