Obnova i revitalizacija crkve Uznesenja Blažene Djevice Marije u Gori na Banovini

Master's thesis / Diplomski rad

OBNOVA I REVITALIZACIJA CRKVE
UZNESENJA BLAŽENE DJEVICE MARIJE U
GORI NA BANOVINI

NASLOV RADA NA ENGL. JEZIKU: Reconstruction and revitalization of the Church of the assumption of the Blessed Virgin Mary in Gora na Banovini

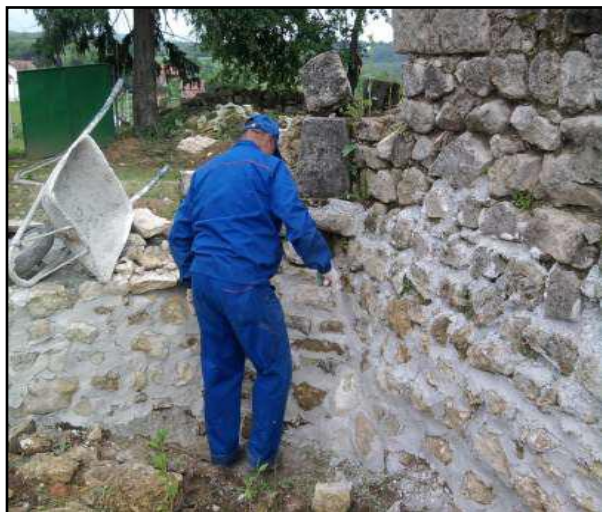
Slika 39. Špricanje temelja mortom

Temelje je trebalo pregledati otvaranjem i čišćenjem njihove gornje plohe. Temelji su se prezidavali na mjestima oštećenja nastalih od miniranja. Prezidavanje temelja se vršilo kamenim komadima, vapnenim mortom spravljenim od bijelog cementa, gašenog i odležanog vapna i agregata. Stari temelji su se prije injektiranja ručno špricali vapneno cementnim mortom (Slika 39.).

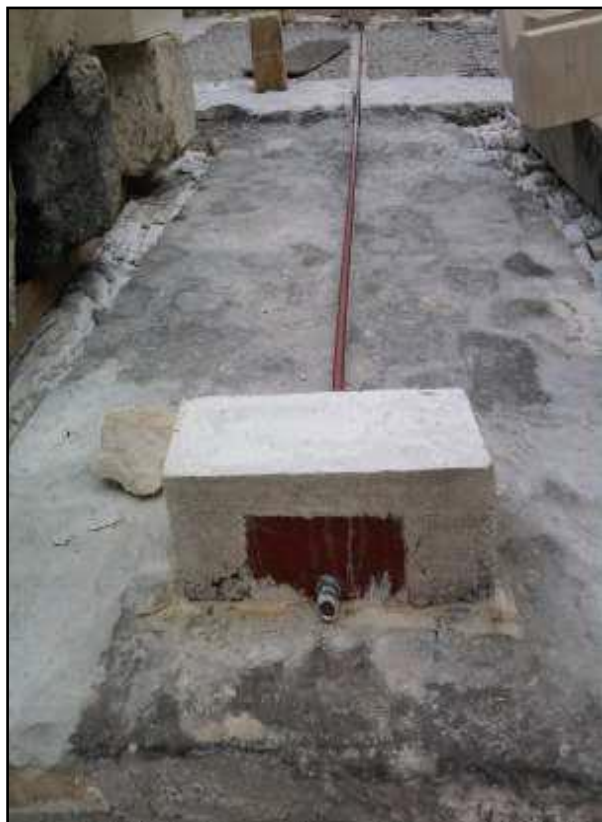
Slika 46. Zatege na temeljnoj ploči

Kako se rekonstrukcijom crkve crkva vratila u svoje izvorne dimenzije opterećenja na postojeće temelje su očitno bila manje u odnosu na opterećenja koja su nastala kao posljedica bivših rekonstrukcija i adaptacija s kojima su mijenjane dimenzije crkve. Dodatno ojačanje temeljne konstrukcije se dobilo pomoću zatega (čelične šipke sa navojima) koje su se postavljale između kapitela u šliceve (Slika 45.). Zatege su na krajevima zašarafljene u čeličnu ploču (Slika 46.). Nakon toga je izvedena polimer-cementna hidroizolacija u 3 sloja i izbetonirala se podna ploča. Ugradnjom zatega prijenos horizontalnih sila koje će stvarati svodovi postaje povoljniji jer veći dio tog opterećenja uravnotežuju nove zatege i dio tog opterećenja također prelazi na temelje i smanjuje rubne napone.

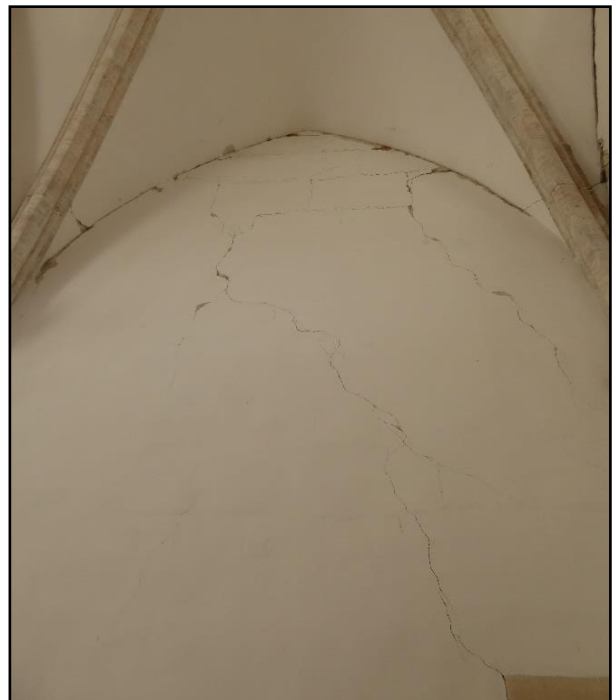
Slika 116. Pukotine na zidu crkve
