# Obnova i revitalizacija crkve Uznesenja Blažene Djevice Marije u Gori na Banovini

Master's thesis / Diplomski rad

2021

**OBNOVA I REVITALIZACIJA CRKVE**  
**UZNESENJA BLAŽENE DJEVICE MARIJE U**  
**GORI NA BANOVINI**

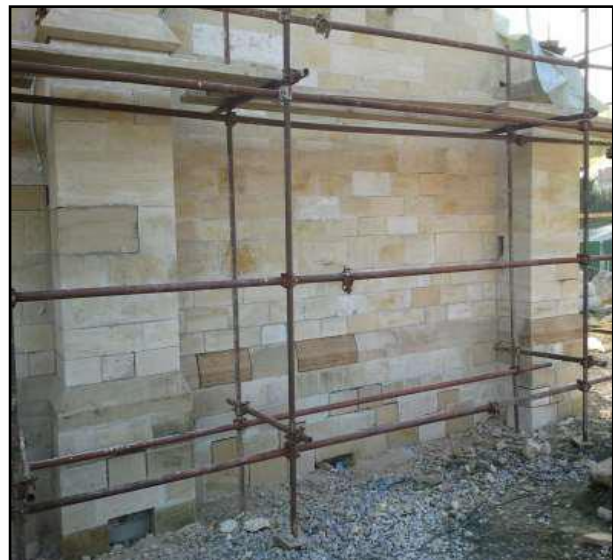
Treći odabir kamena je bio vrsta plivita<sup>6</sup> koji je strukturom i bojom, a najvažnije, i cjenovno bio povoljniji od kamena od vapnenca i imao je traženu otpornost na mraz. Plivit je korišten za građenje raznih spomenika u Jajcu a najviše se ističe zvonik crkve Svetog Luke koji je najstariji romanički zvonik u kontinentalnom dijelu Balkana. Makar se na početku ovaj odabir činio kao uspješan nažalost su nakon zime i niskih temperatura ponovno uočena oštećenje, napuknuća i odlomi (Slika 53, 54.).

*Slika 54. Detalj oštećenja kamena plivita (2)*
