Obnova i revitalizacija crkve Uznesenja Blažene Djevice Marije u Gori na Banovini

Master's thesis / Diplomski rad

OBNOVA I REVITALIZACIJA CRKVE
UZNESENJA BLAŽENE DJEVICE MARIJE U
GORI NA BANOVINI

NASLOV RADA NA ENGL. JEZIKU: Reconstruction and revitalization of the Church of the assumption of the Blessed Virgin Mary in Gora na Banovini

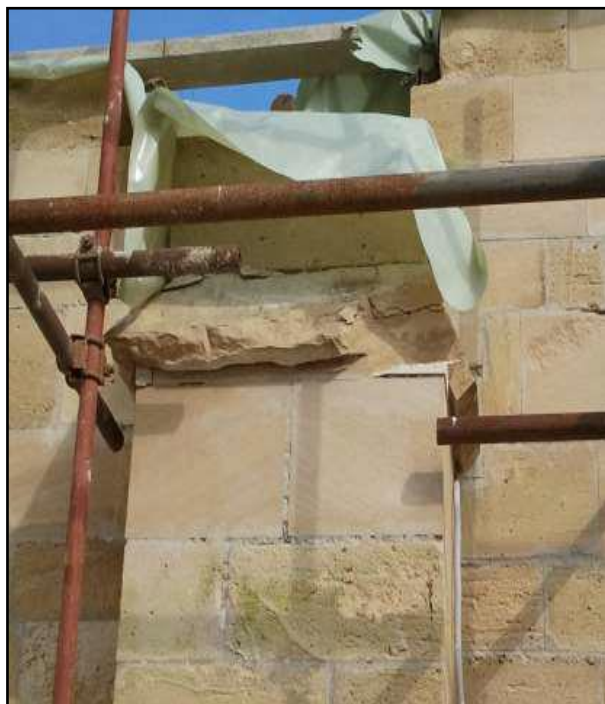
Prvi odabir kamena za zidanje crkve je bio lokalni kamen jer Hrvatska nije imala niti jedan otvoreni kamenolom arhitektonskog kamena u kontinentalnom dijelu Hrvatske. Pretpostavka da je lokalni kamen kvalitetan i izdržljiv s obzirom da se tako pokazao proteklih 800 godina je nažalost bila pogrešna jer se ubrzo nakon ugradnje počeo rasipati zbog nedovoljne otpornosti na mraz (Slika 49, 50.).

Slika 50. Detalj oštećenja lokalnog kamena (2)

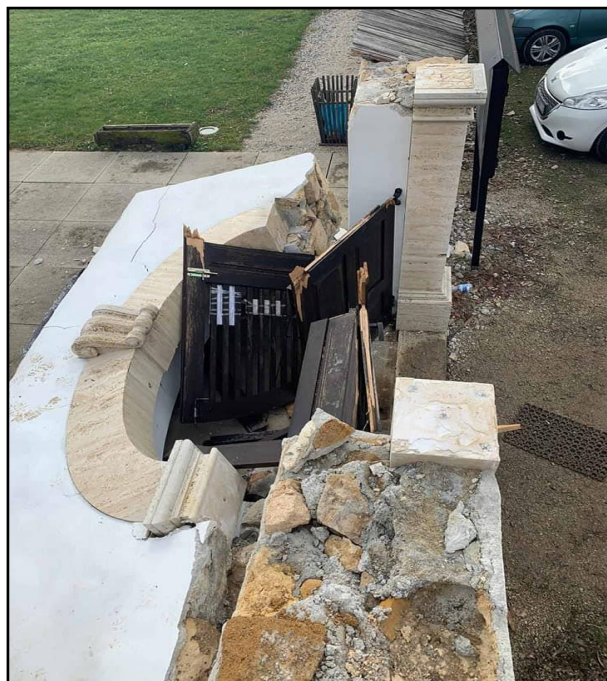
Slika 113. Razrušena ulazni portal

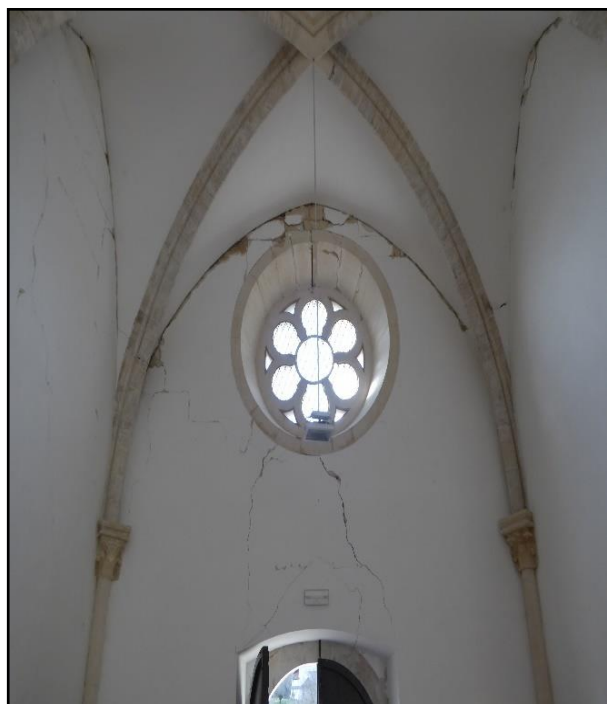
Slika 115. Unutarnja slika oštećenja zapadnog zida
