Master's thesis / Diplomski rad

2021

**OBNOVA I REVITALIZACIJA CRKVE**  
**UZNESENJA BLAŽENE DJEVICE MARIJE U**  
**GORI NA BANOVINI**

NASLOV RADA NA ENGL. JEZIKU: Reconstruction and revitalization of the Church of the assumption of the Blessed Virgin Mary in Gora na Banovini

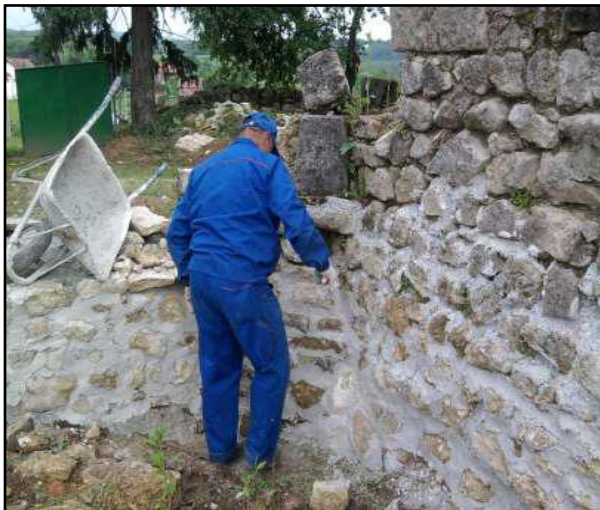
Slika 39. Špricanje temelja mortom

Temelje je trebalo pregledati otvaranjem i čišćenjem njihove gornje plohe. Temelji su se prezidavali na mjestima oštećenja nastalih od miniranja. Prezidavanje temelja se vršilo kamenim komadima, vapnenim mortom spravljenim od bijelog cementa, gašenog i odležanog vapna i agregata. Stari temelji su se prije injektiranja ručno špricali vapneno cementnim mortom (Slika 39.).

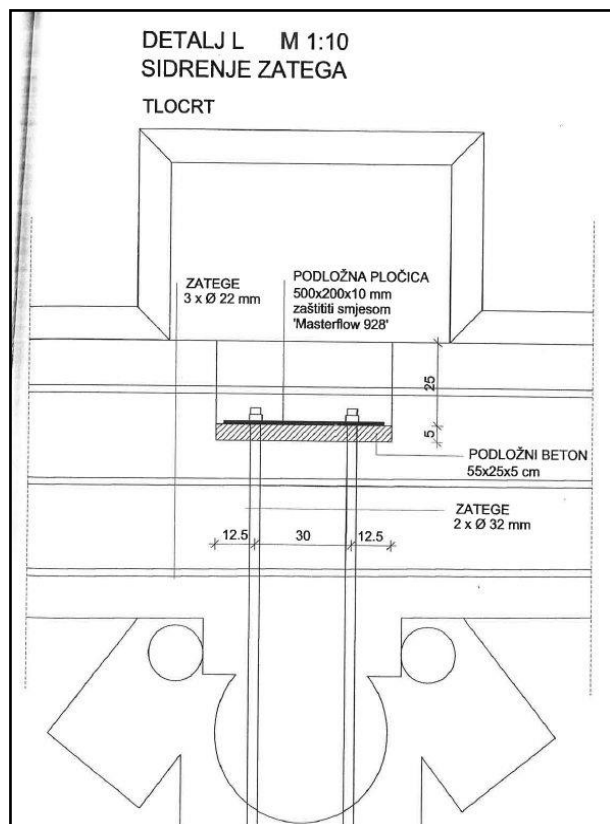
Slika 45. Detalj zatege

Kako se rekonstrukcijom crkve crkva vratila u svoje izvorne dimenzije opterećenja na postojeće temelje su očito bila manje u odnosu na opterećenja koja su nastala kao posljedica bivših rekonstrukcija i adaptacija s kojima su mijenjane dimenzije crkve. Dodatno ojačanje temeljne konstrukcije se dobilo pomoću zatega ( čelične šipke sa navojima ) koje su se postavljale između kapitela u šliceve ( Slika 45.). Zatege su na krajevima zašarafljene u čeličnu ploču (Slika 46.). Nakon toga je izvedena polimer-cementna hidroizolacija u 3 sloja i izbetonirala se podna ploča. Ugradnjom zatega prijenos horizontalnih sila koje će stvarati svodovi postaje povoljniji jer veći dio tog opterećenja uravnotežuju nove zatege i dio tog opterećenja također prelazi na temelje i smanjuje rubne napone.

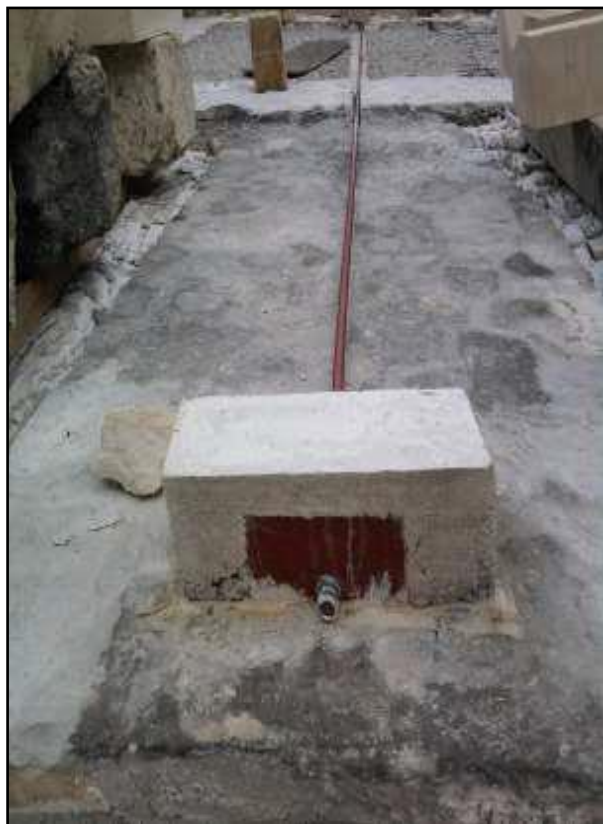
Slika 46. Zatege na temeljnoj ploči

Ponovnom gradnjom će doći do ponovnog slijeganja koje će biti malo budući da će se sa zategama smanjiti dio opterećenja i da će mase crkve biti ravnomjerno raspoređene jer nema koncentrirane mase zvonika pa će postojeći temelji zadovoljavati sve zahtjeve otpornosti i stabilnosti.

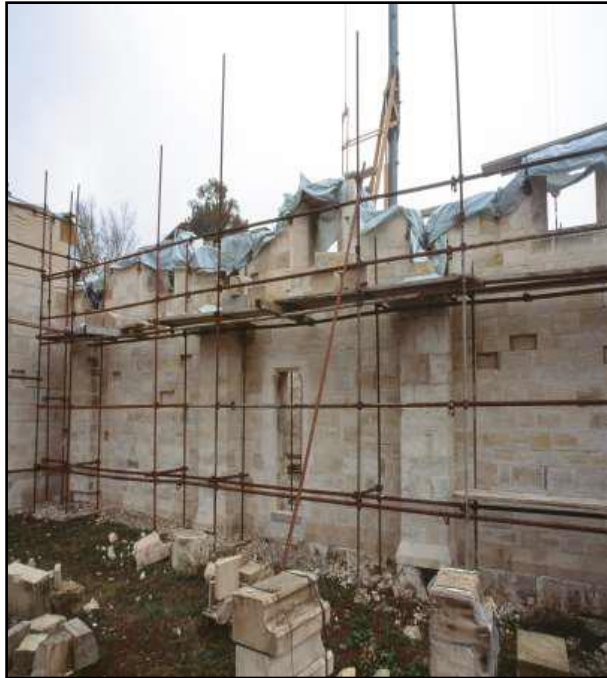
<sup>5</sup> Na prijedlog stručnjaka („Kamen Pazin“) odabran je kamen vrste miljevina, sitnozrnati vapnenac koji se s kamenom vrste tenelija vadi u kamenolomu Mukoša kod Mostara, a upotrebljavan je u rekonstrukciji mostarskog Starog mosta i crkve u Voćinu. Miljevina se pokazala krajnje nepovoljnom za ovo podneblje, odnosno neotpornom na mraz.

Slika 51. Detalj oštećenja zamjenskog kamena (1)

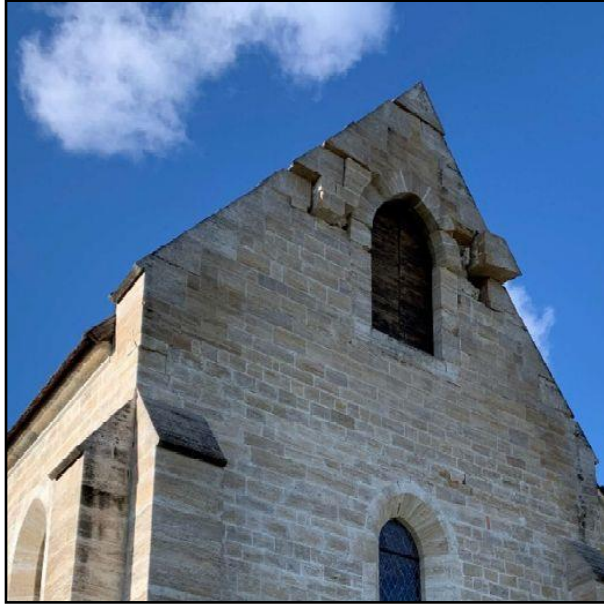
Svi dijelovi kamene zidne konstrukcije su oštećeni i došlo je do odvajanja stražnjeg zabata (Slika 108.) i urušavanja prednjeg zabata (Slika 109.). U potpunosti je urušen zvonik (Slika 111.), uništena su zvona kao i ulazni portal (Slika 111.) te ogradni zidovi cinktora (Slika 112.).

*Slika 109. Oštećenje istočnog zida*

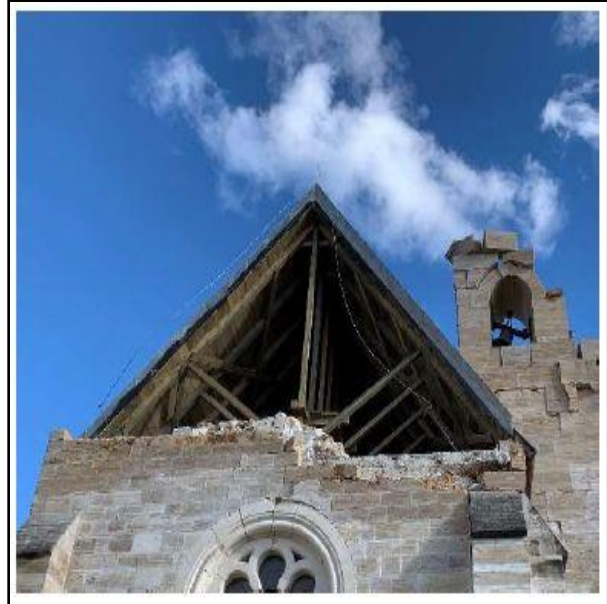
*Slika 110. Oštećenje zapadnog zida*

Zbog osiguranja konstrukcije i u sprečavanju daljnjeg propadanja jer je crkva bila izložena također i vanjskim utjecajima crkve krenulo se sa hitnim mjerama sanacije koje su uključivale postepenu razgradnju zabatnih zidova od vrha do visine krovnog vijenca s time da su se kameni blokovi sortirali i označavali da si se kasnije lakše mogla utvrditi njihova pozicija. Zvonik se također postepeno razgradio do sredine tj. do dijela gdje nema većih oštećenja i gdje je statički nosiv, stabilizirana je pročelna rozeta tako da se poduprela i s time spriječilo njezino daljnje oštećenje.

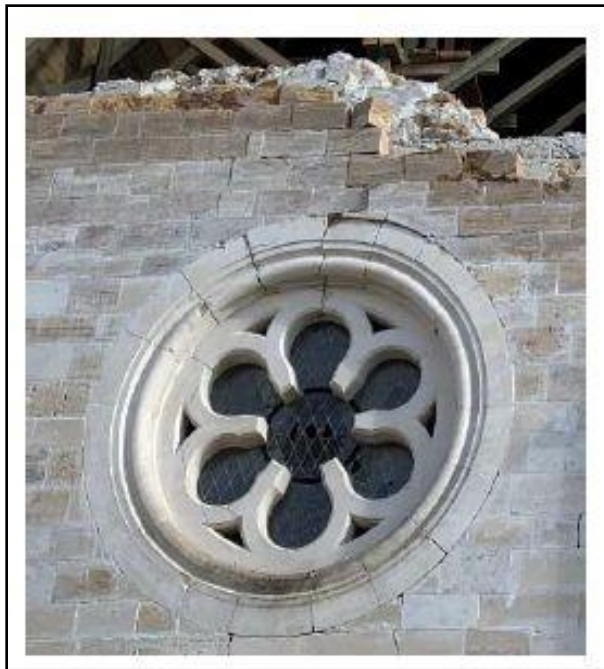
*Slika 111. Oštećenje pročelne rozete*

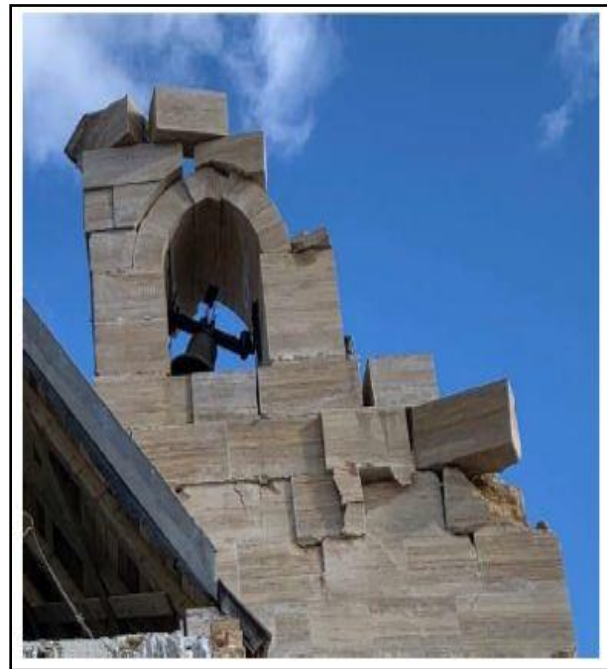
*Slika 112. Oštećenje zvonika*

Razrušeni dijelovi su se pokrili tj. zatvorili folijama da crkva ne bi još stradala od vanjskih utjecaja kao kiše, snijega, niskih temperatura i slično. Radovi koji su odrađeni su bili samo hitni radovi da se spriječi daljnje oštećenje i za sada je nepoznat datum kada se planira ponovna obnova/rekonstrukcija (06/2021).
