Projekt obnove potresom oštećene stambene zgrade u Zagrebu

Master's thesis / Diplomski rad

PROJEKT OBNOVE POTRESOM
OŠTEĆENE STAMBENE ZGRADE U
ZAGREBU

NASLOV RADA NA ENGL. JEZIKU Reconstruction project of an earthquake-damaged residential building in Zagreb

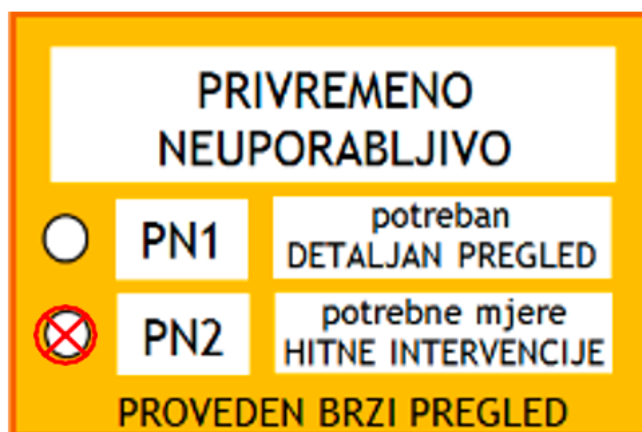
S obzirom na utvrđivanje stupnja oštećenja, predmetna zgrada je prilikom brzog pregleda statičara ocijenjena žutom oznakom : PN2 – Privremeno neuporabljivo – potrebne mjere hitne intervencije.

Slika 20. Žuta naljepnica

Zgrada ima umjerena oštećenja bez opasnosti od urušavanja, ali ne može se upotrebljavati zbog potencijalne opasnosti urušavanja pojedinih elemenata same zgrade i opasnosti od razdvajanja vanjskih zidova od međukatne konstrukcije na etaži stropa 1. kata.

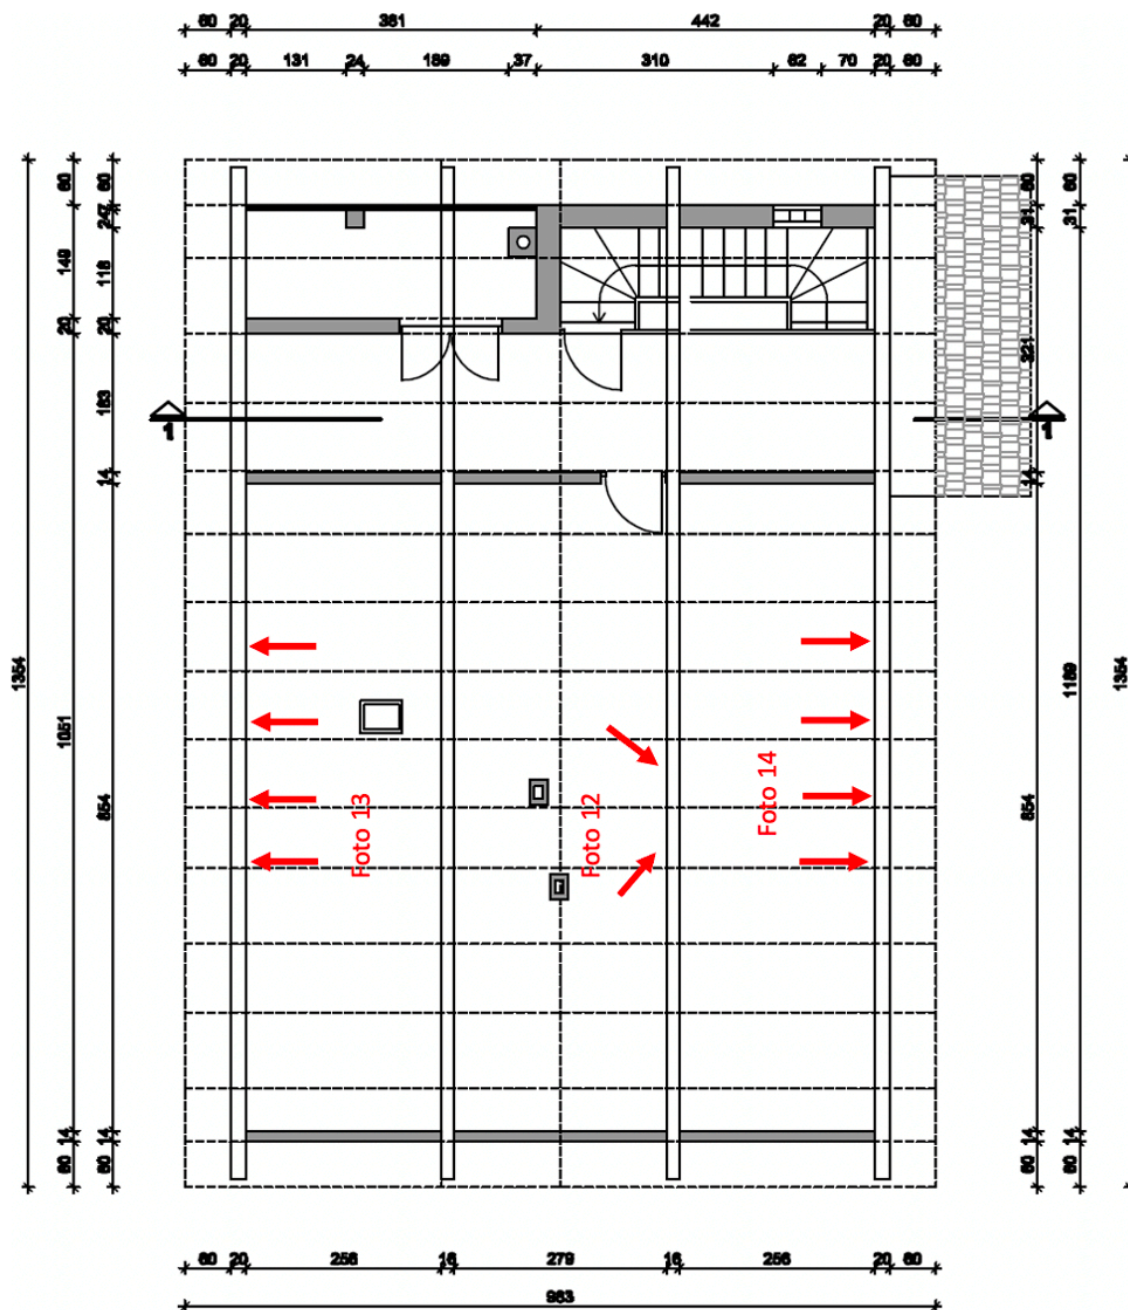
TLOCRT TAVANA (KROVNA KONSTRUKCIJA)

OŠTEĆENJA TIPA 2 (zazori / razmaci na spoju MK konstrukcije kata s vanjskim zidovima, oštećenje drvene podrožnice na spoju sa stupom i oštećenje drvenih kosnika)

Slika 25. Prikaz mjesta i vrste oštećenja na tlocrtu tavana

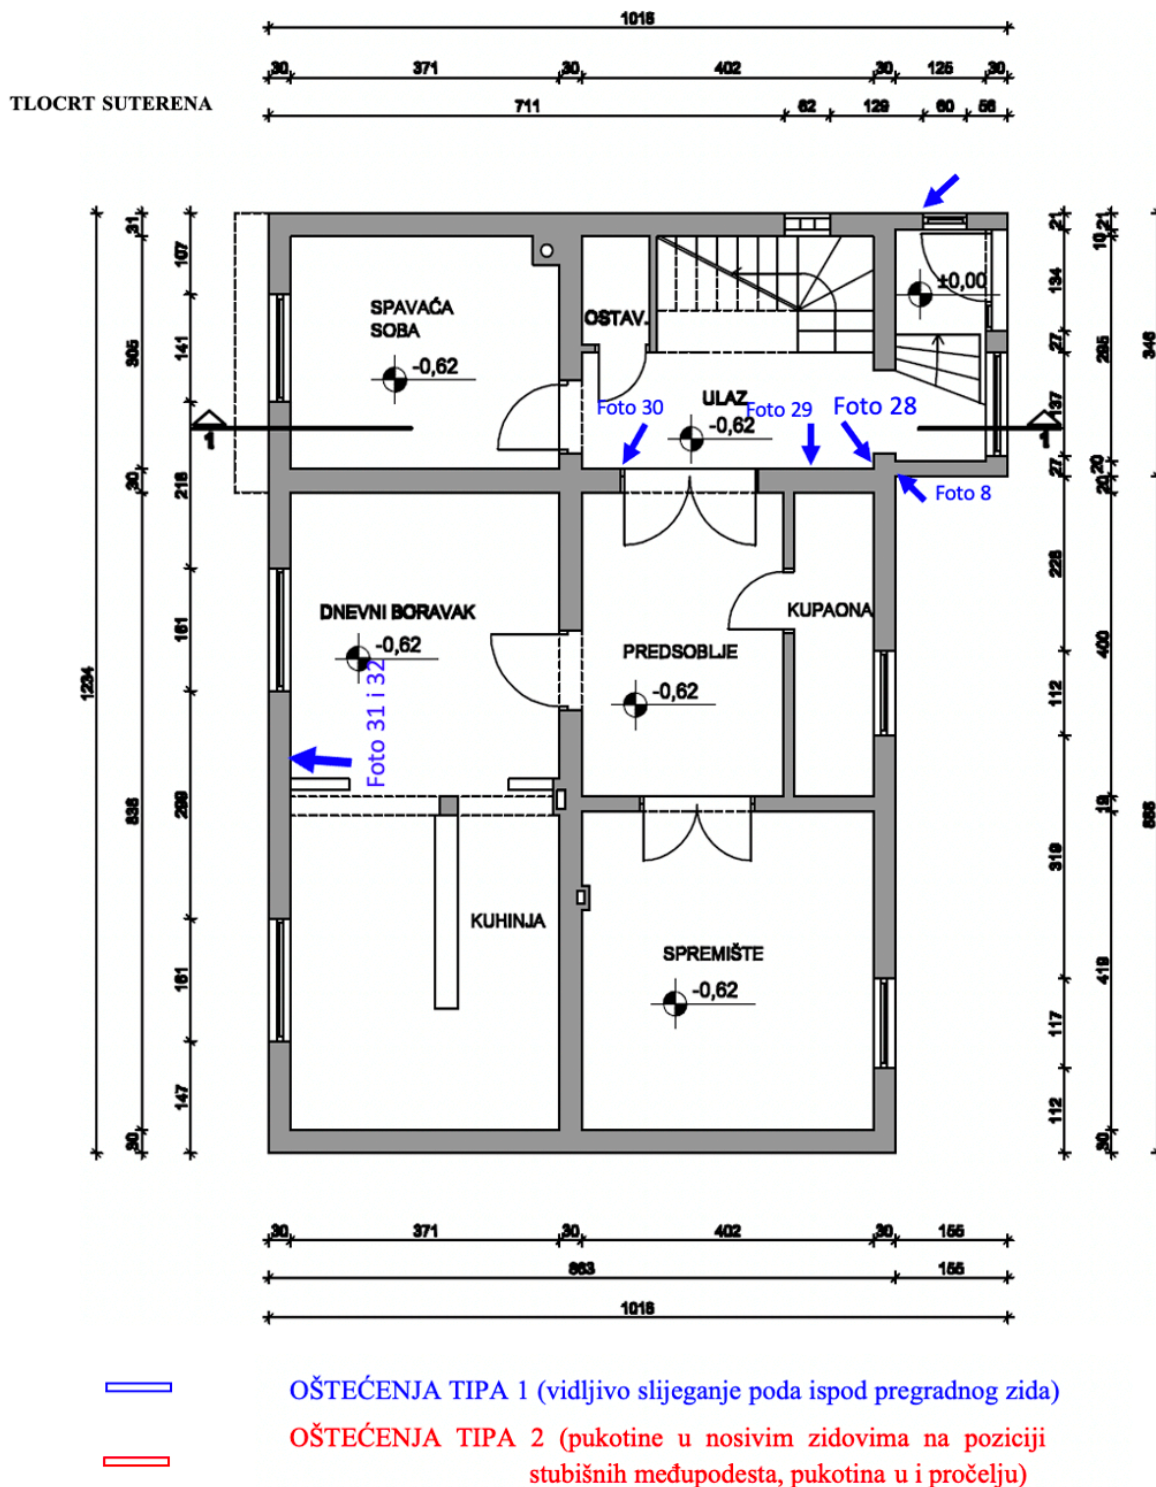
Slika 27. Prikaz mjesta i vrste oštećenja na tlocrtu suterena

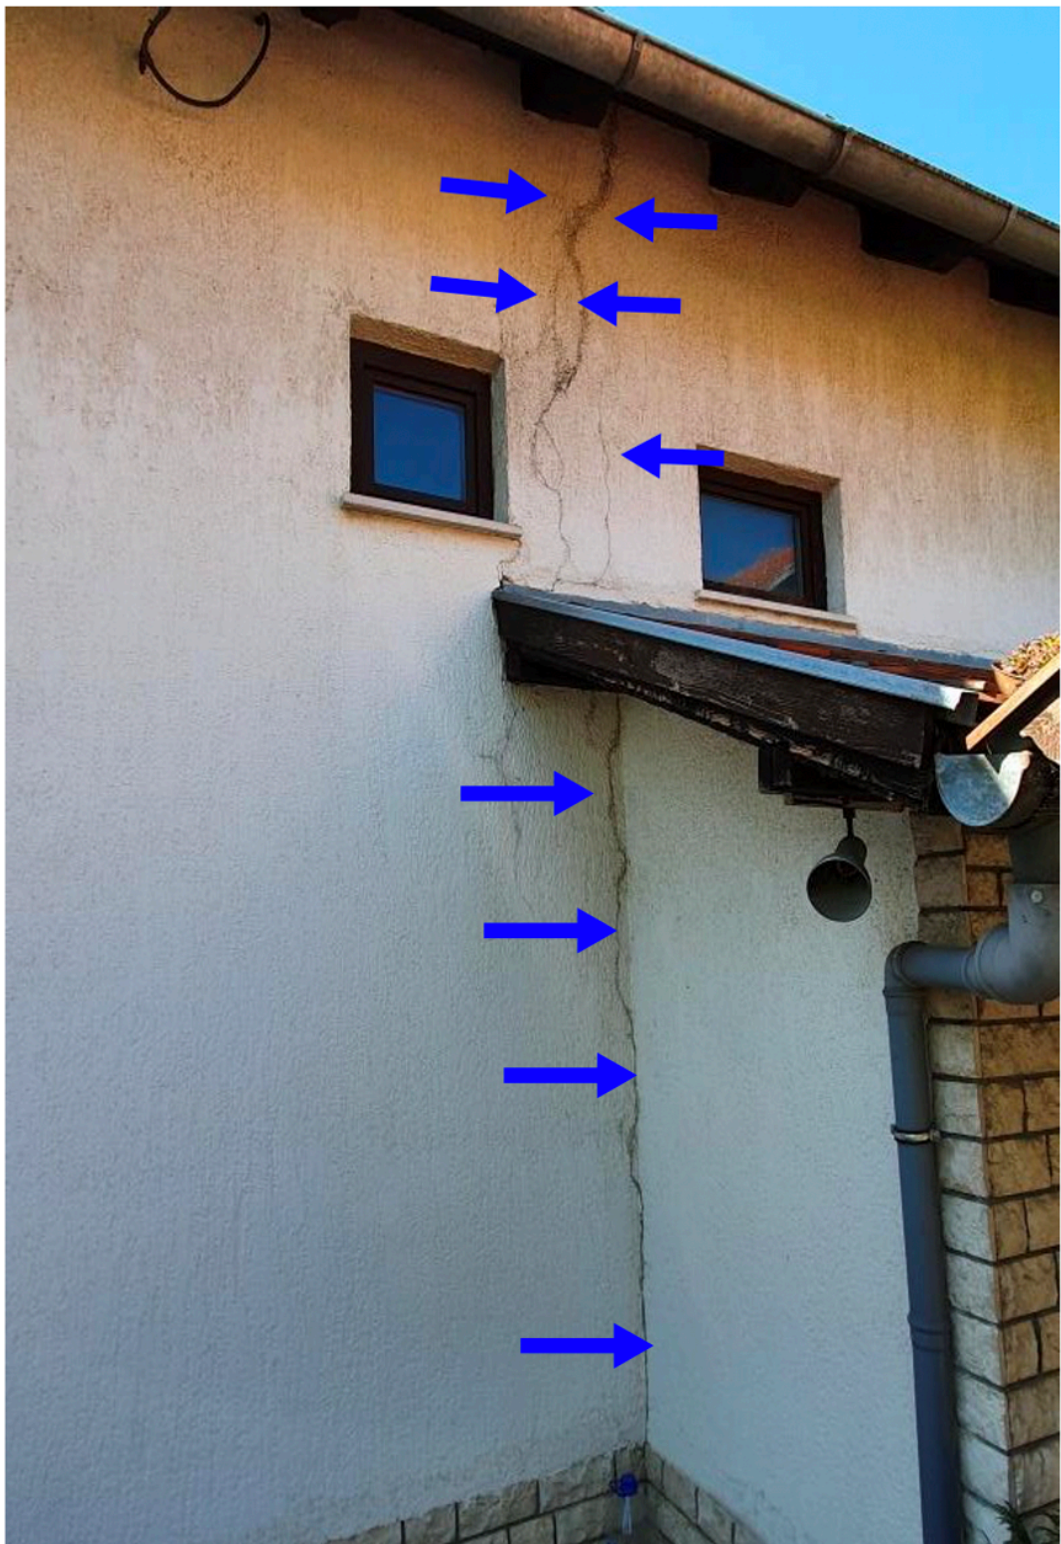
Foto 8. Vertikalna pukotina (spoj zgrade građene prije 1968. i dogradnje), S pročelje – OŠTEĆENJA TIPA 1

Slika 30. Prikaz vertikalne pukotine i odvajanja dograđenog dijela od osnovne zgrade

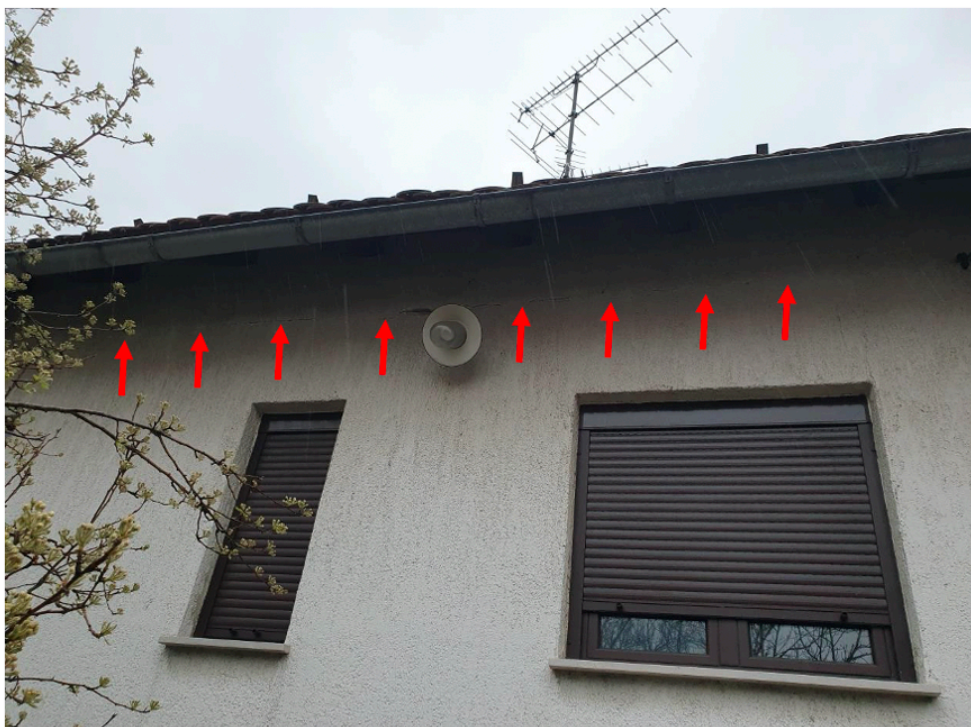
Foto 10. Pukotina u vanjskom zidu (S pročelje) – OŠTEĆENJE TIP A 2

Slika 32. Prikaz vodoravne pukotine u vanjskom zidu sjevernog pročelja

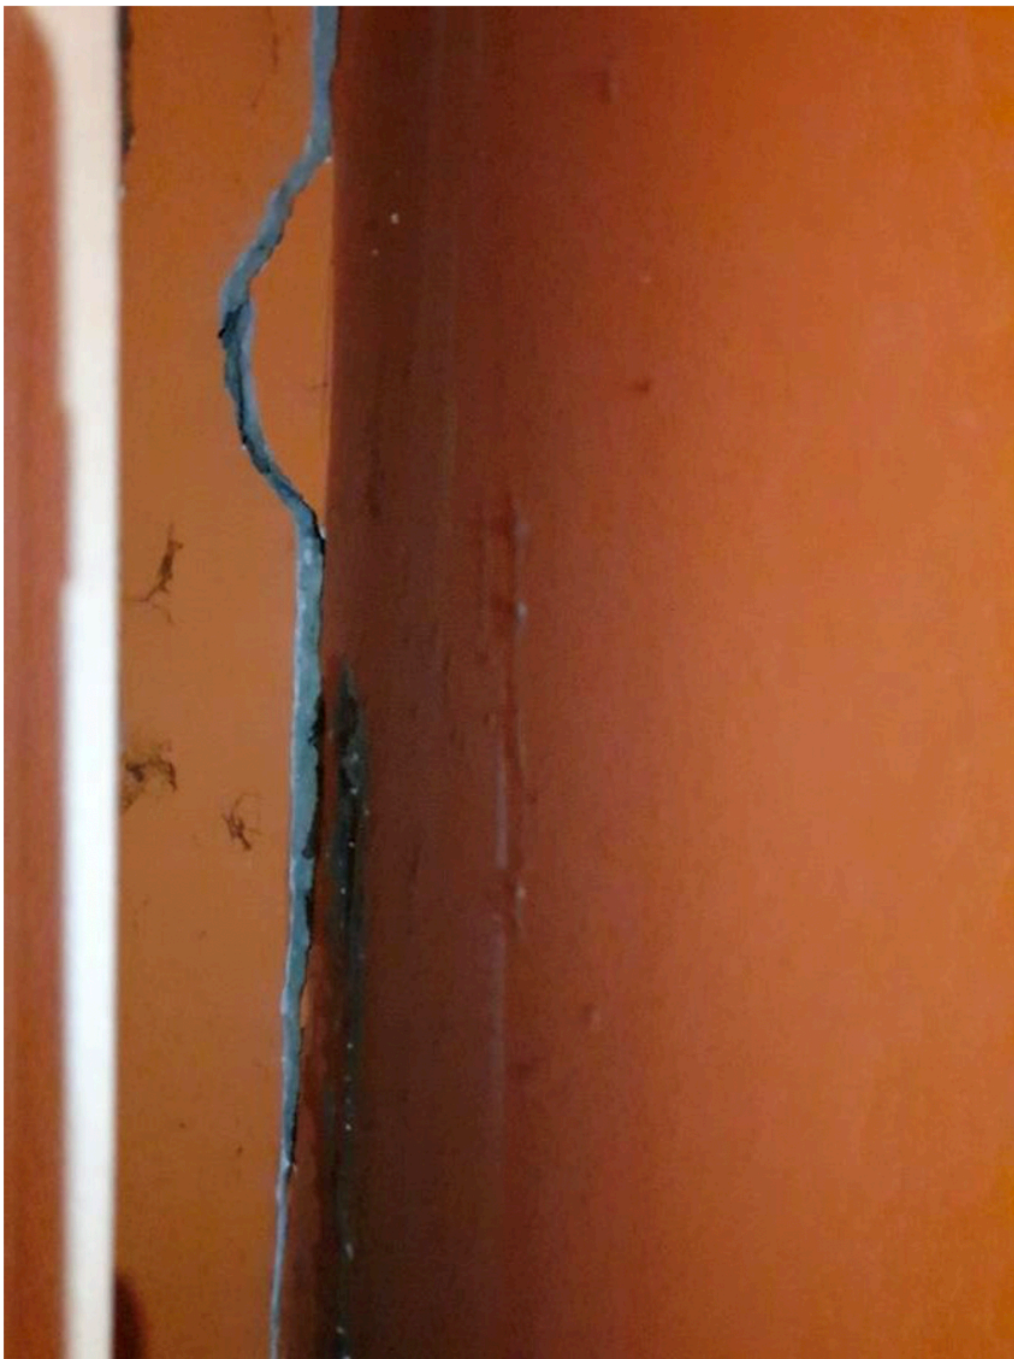
Foto 16. Vertikalna pukotina na spoju unutarnjeg i vanjskog(zida (J zid) – OŠTEĆENJE TIP 2

Slika 36. Prikaz vertikalne pukotine na spoju unutarnjeg i vanjskog zida (J zid) - OŠTEĆENJE TIP 2

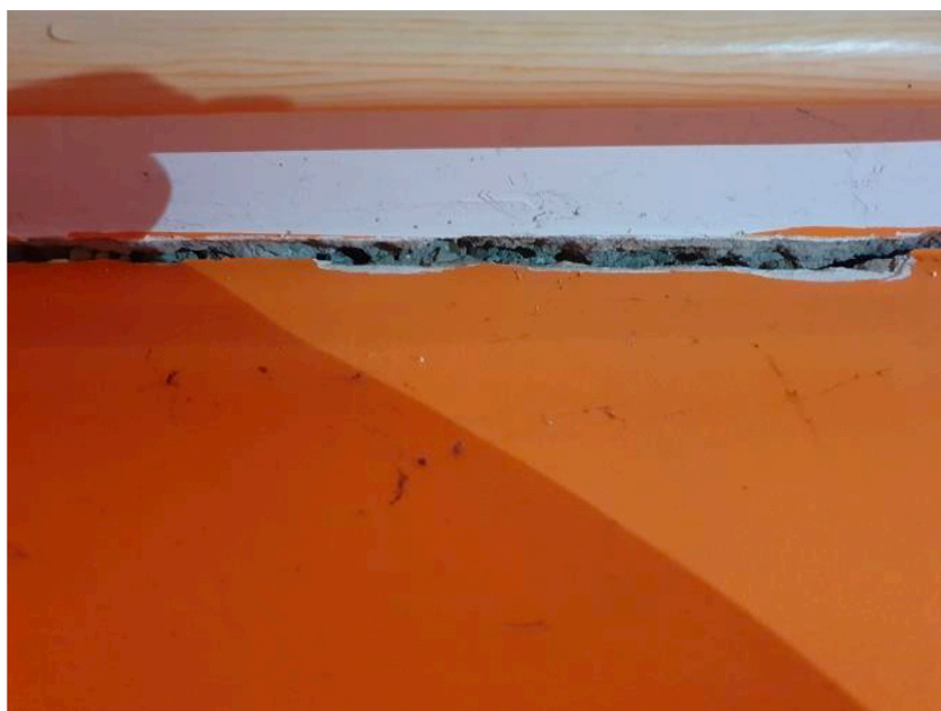
Foto 18. Horizontalna pukotina na spoju MK i vanjskog zida(J zid) - OŠTEĆENJE TIP 2 (MK – međukatna konstrukcija)

Slika 37. Prikaz horizontalne pukotine na spoju MK i vanjskog zida J zid) - OŠTEĆENJE TIP 2
