DIPLOMSKI RAD br. 66/GRD/2022

PROJEKT OBNOVE POTRESOM
OŠTEĆENE STAMBENE ZGRADE U
ZAGREBU

Ivan Šturman

Predmetna stambena zgrada je izgrađena 1958. godine, kao objekt obiteljska kuća i nalazi se na adresi Novoselečki put 5, Zagreb. Katnost objekta je suteren, kat i nestambeno potkrovlje. Zgrada je zidana konstrukcija bez horizontalnih i vertikalnih serklaža. Zidovi su zidani punom opekom normalnog formata (format 1/1, odnosno dimenzija opeke je 12x25x6,5 cm) u vapnenom mortu. Međukatnu konstrukciju čine drveni grednici. Na zgradi je izveden drveni dvostrešni krov s drvenom krovišnom konstrukcijom statičkog sustava "dvostruka stolica" i pokrovom od biber crijeva.

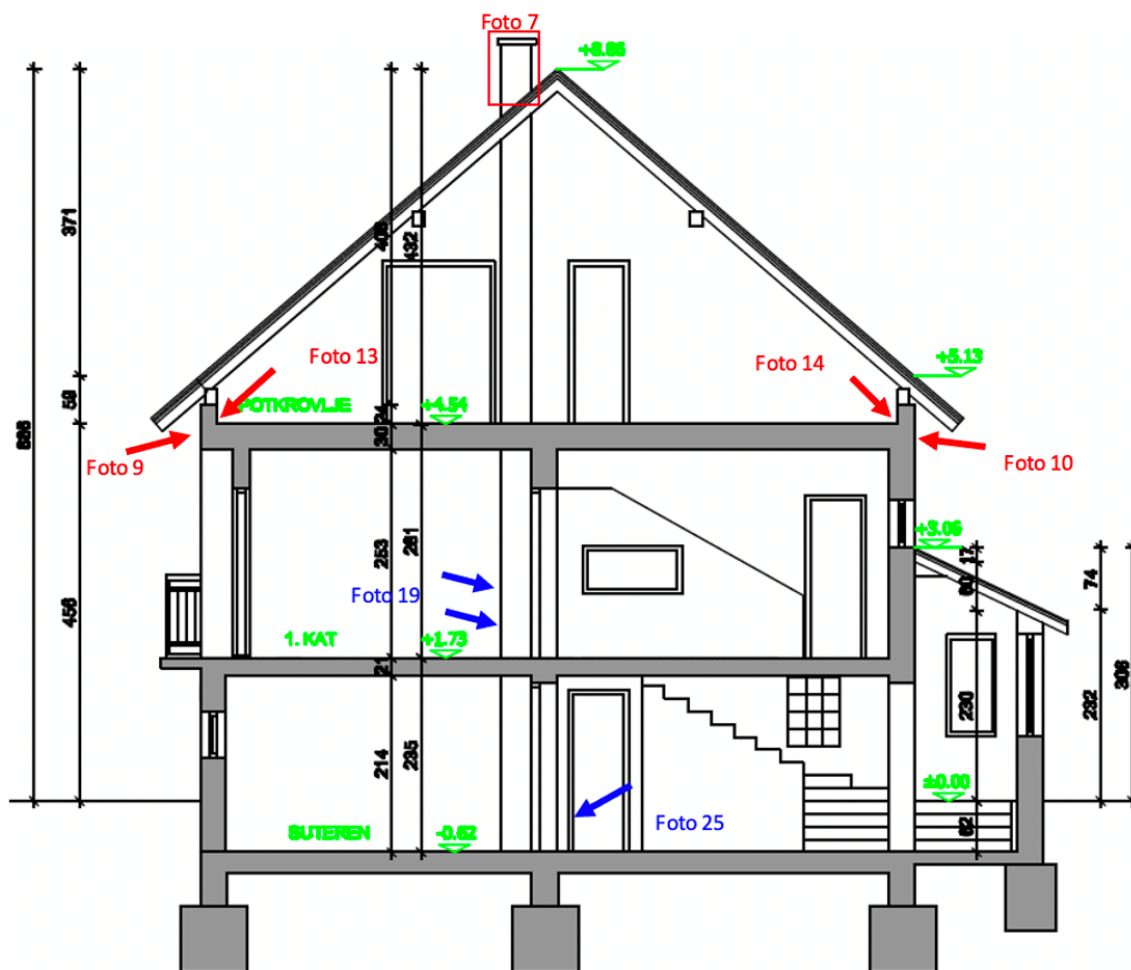
POPREČNI PRESJEK

— OŠTEĆENJA TIP 1 (pukotine žbuke unutarnjih zidova kod otvora ili dimnjaka)

— OŠTEĆENJA TIP 2 (pukotine u S i J vanjskim zidovima, zazor / razmaci na spoju MK konstrukcije kata s vanjskim zidovima)

Slika 24. Prikaz mjesta i vrste oštećenja na poprečnom presjeku
