# Projekt obnove potresom oštećene stambene zgrade u Zagrebu

**PROJEKT OBNOVE POTRESOM**  
**OŠTEĆENE STAMBENE ZGRADE U**  
**ZAGREBU**

NASLOV RADA NA ENGL. JEZIKU Reconstruction project of an earthquake-damaged residential building in Zagreb

Predmetna stambena zgrada je izgrađena 1958. godine, kao objekt obiteljska kuća i nalazi se na adresi Novoselečki put 5, Zagreb. Katnost objekta je suteren, kat i nestambeno potkrovlje. Zgrada je zidana konstrukcija bez horizontalnih i vertikalnih serklaža. Zidovi su zidani punom opekom normalnog formata (format 1/1, odnosno dimenzija opeke je 12x25x6,5 cm) u vapnenom mortu. Međukatnu konstrukciju čine drveni grednici. Na zgradi je izveden drveni dvostrešni krov s drvenom krovišnom konstrukcijom statičkog sustava "dvostruka stolica" i pokrovom od biber crijeva.

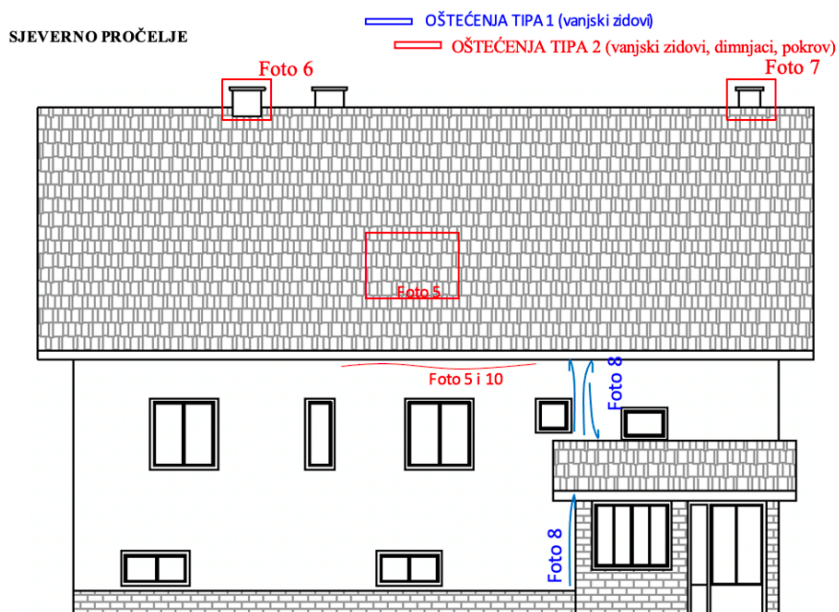
Slika 21. Prikaz mjesta i vrste oštećenja na sjevernom pročelju

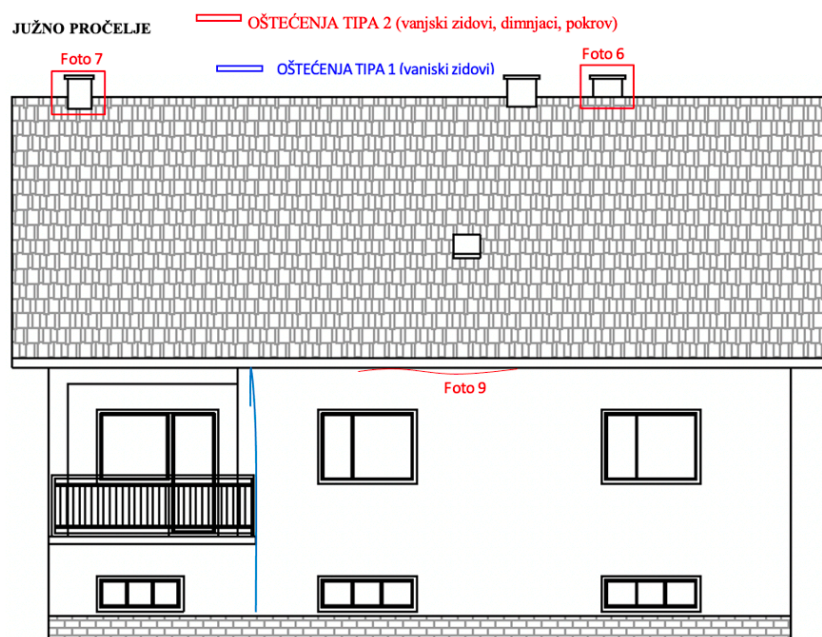
Slika 22. Prikaz mjesta i vrste oštećenja na južnom pročelju

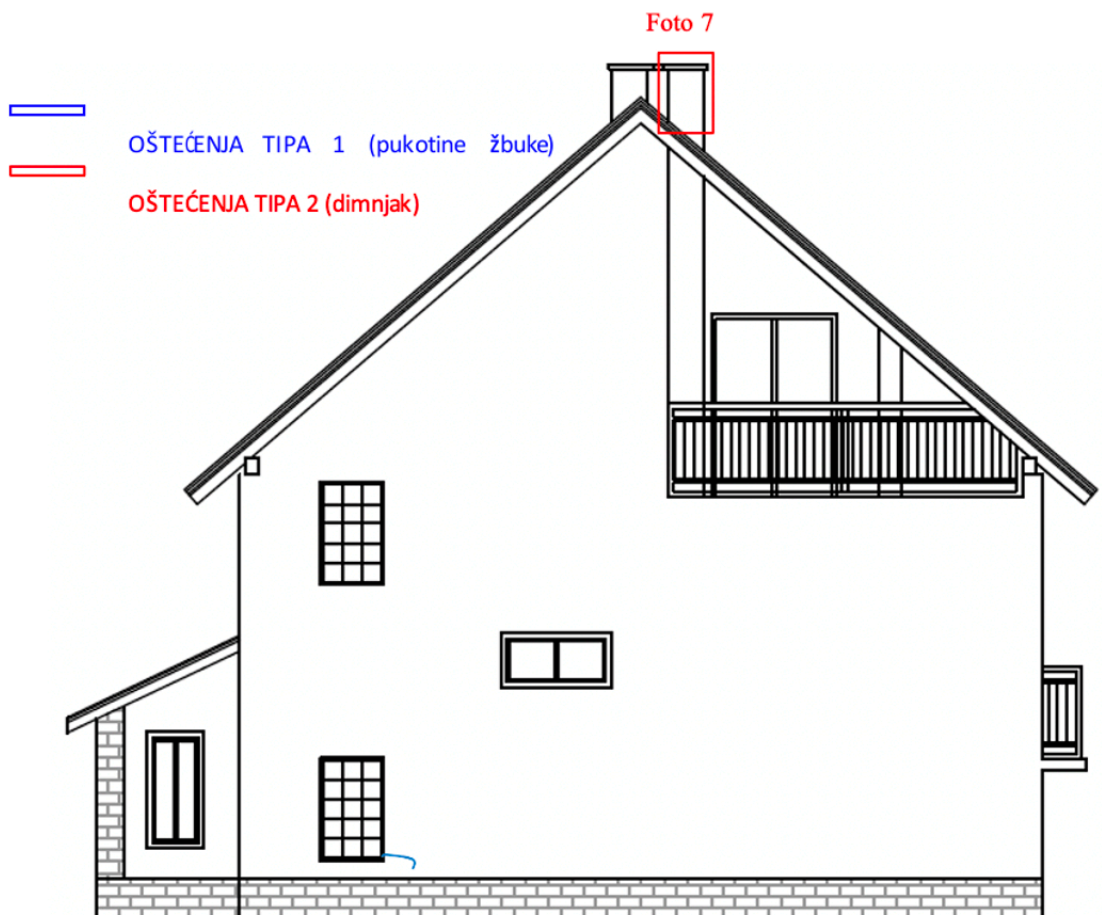
ZAPADNO PROČELJE

Slika 23. Prikaz mjesta i vrste oštećenja na zapadnom pročelju

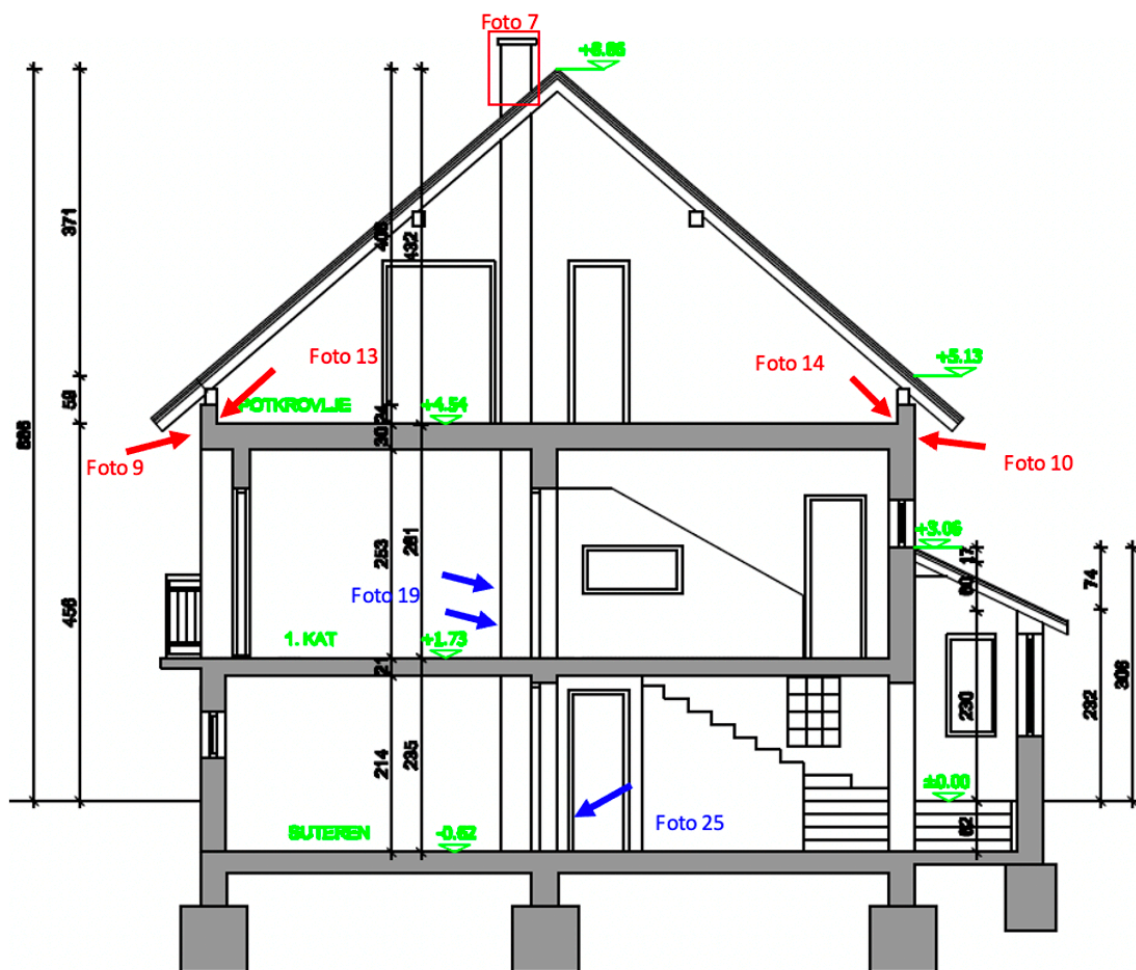
POPREČNI PRESJEK

— OŠTEĆENJA TIP 1 (pukotine žbuke unutarnjih zidova kod otvora ili dimnjaka)

— OŠTEĆENJA TIP 2 (pukotine u S i J vanjskim zidovima, zazor / razmaci na spoju MK konstrukcije kata s vanjskim zidovima)

Slika 24. Prikaz mjesta i vrste oštećenja na poprečnom presjeku

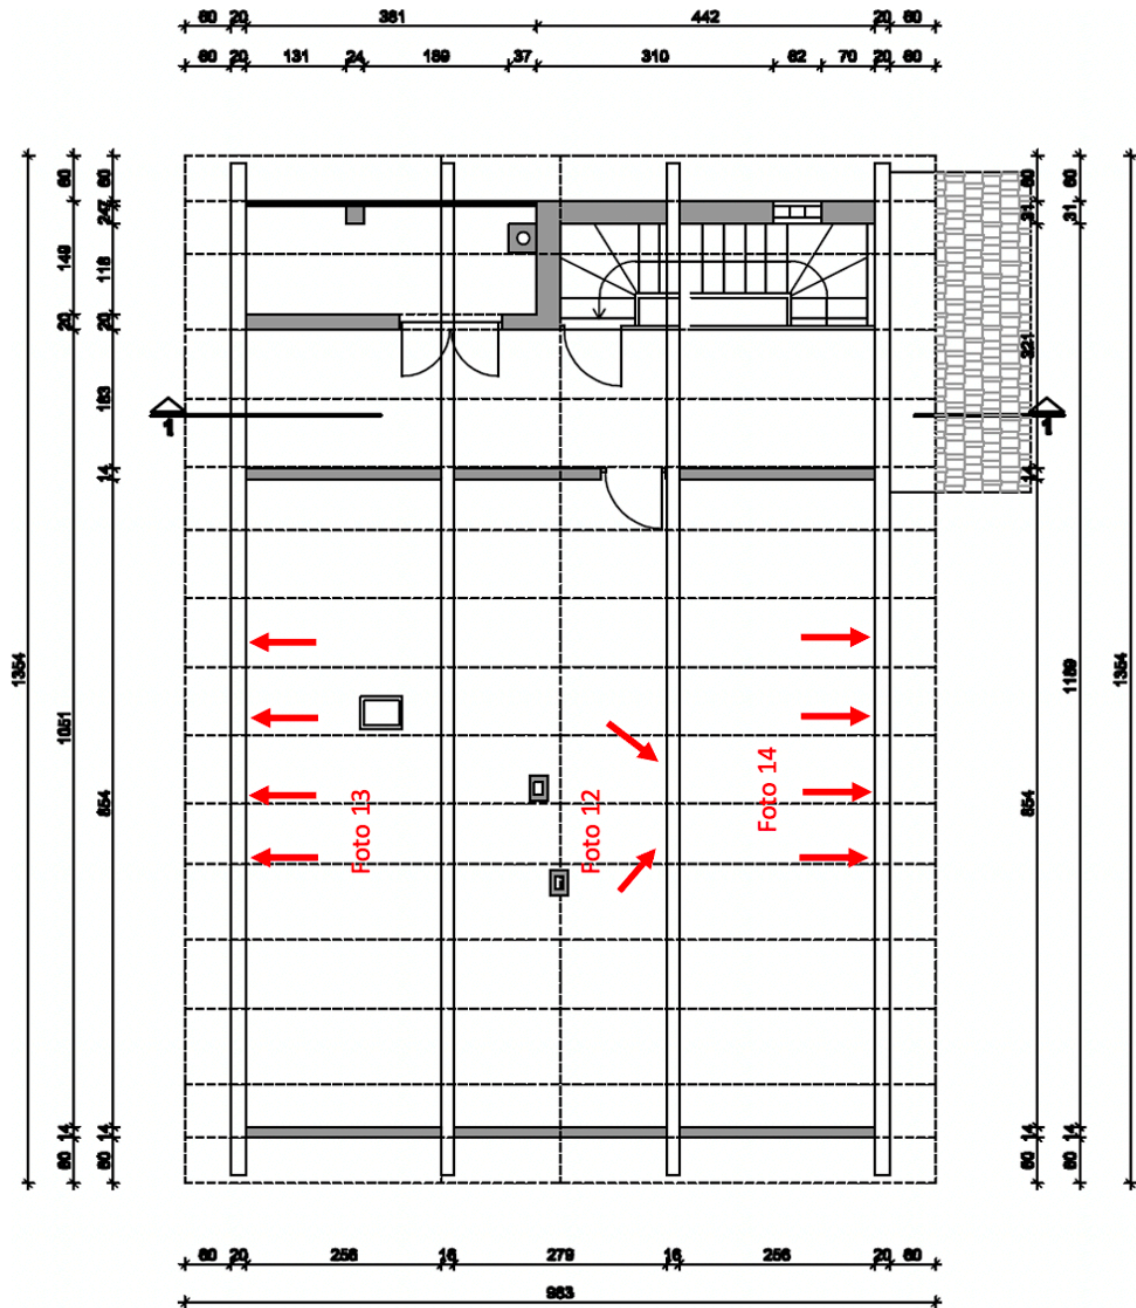
TLOCRT TAVANA (KROVNA KONSTRUKCIJA)

OŠTEĆENJA TIP 2 (zazori / razmaci na spoju MK konstrukcije kata s vanjskim zidovima, oštećenje drvene podrožnice na spoju sa stupom i oštećenje drvenih kosnika)

Slika 25. Prikaz mjesta i vrste oštećenja na tlocrtu tavana

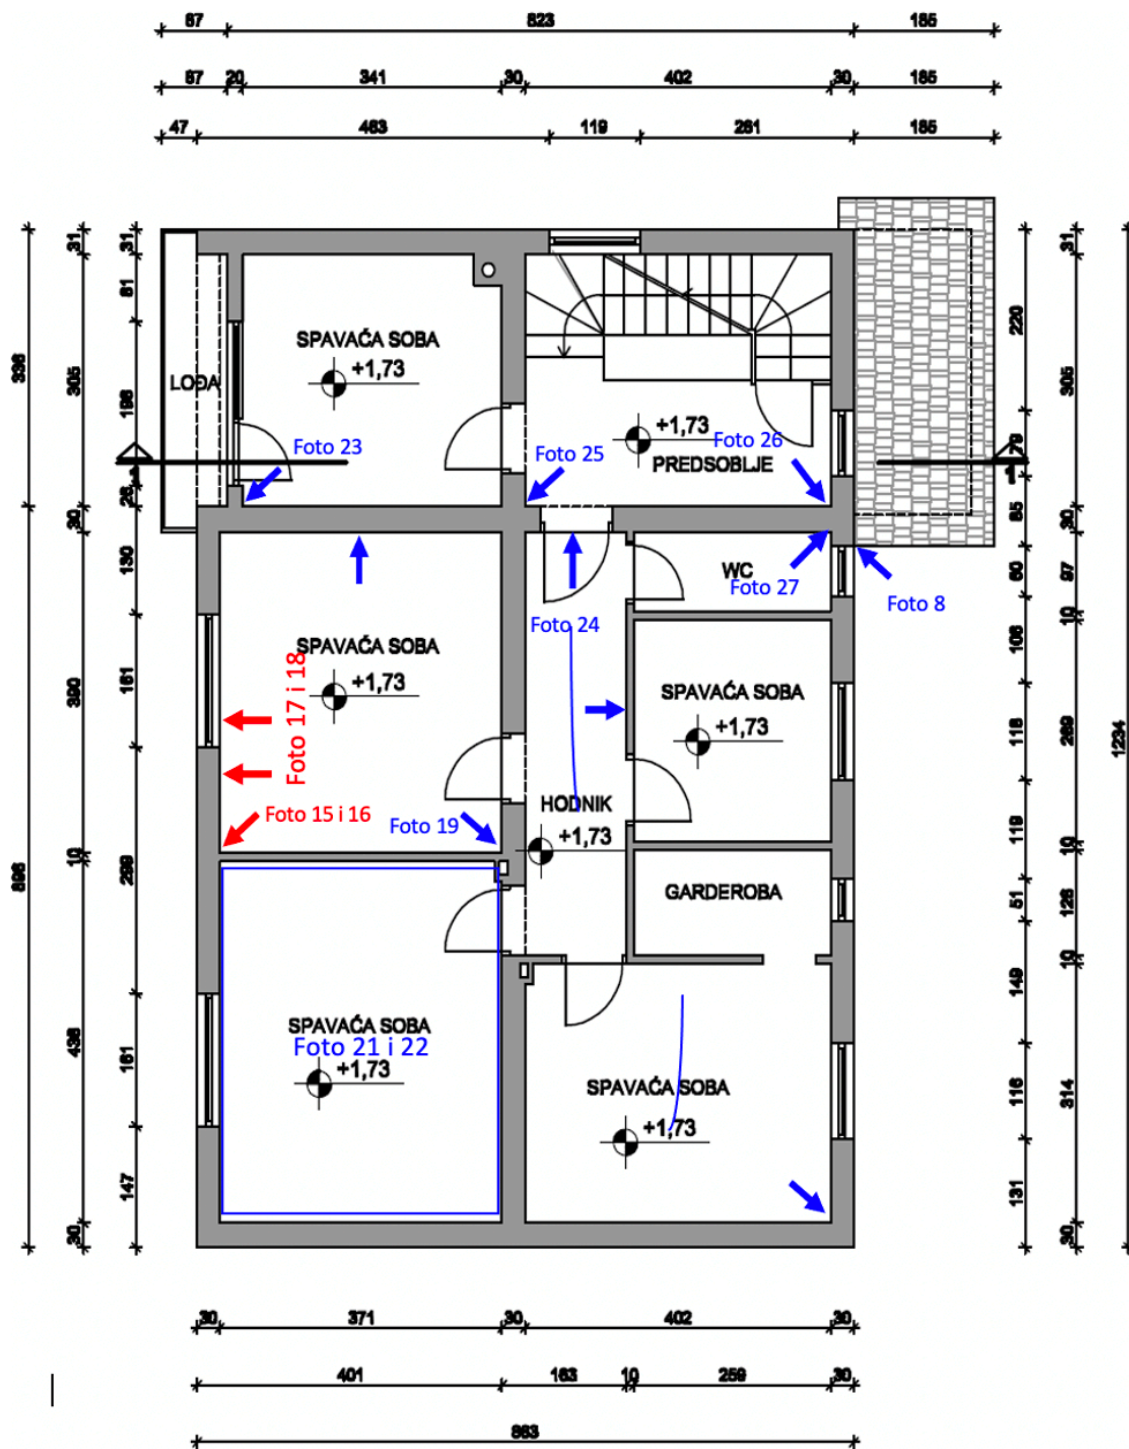
TLOCRT KATA

- ▬ OŠTEĆENJA TIP 1 (pukotine u podględu stropa, u pregradnim zidovima, na spoju zidova i dimnjaka i oko otvora)
- ▬ OŠTEĆENJA TIP 2 (horizontalne pukotine na spoju MK i vanjskog zida, vertikalne pukotine na spoju unutarnjeg i vanjskog zida)

Slika 26. Prikaz mjesta i vrste oštećenja na tlocrtu kata

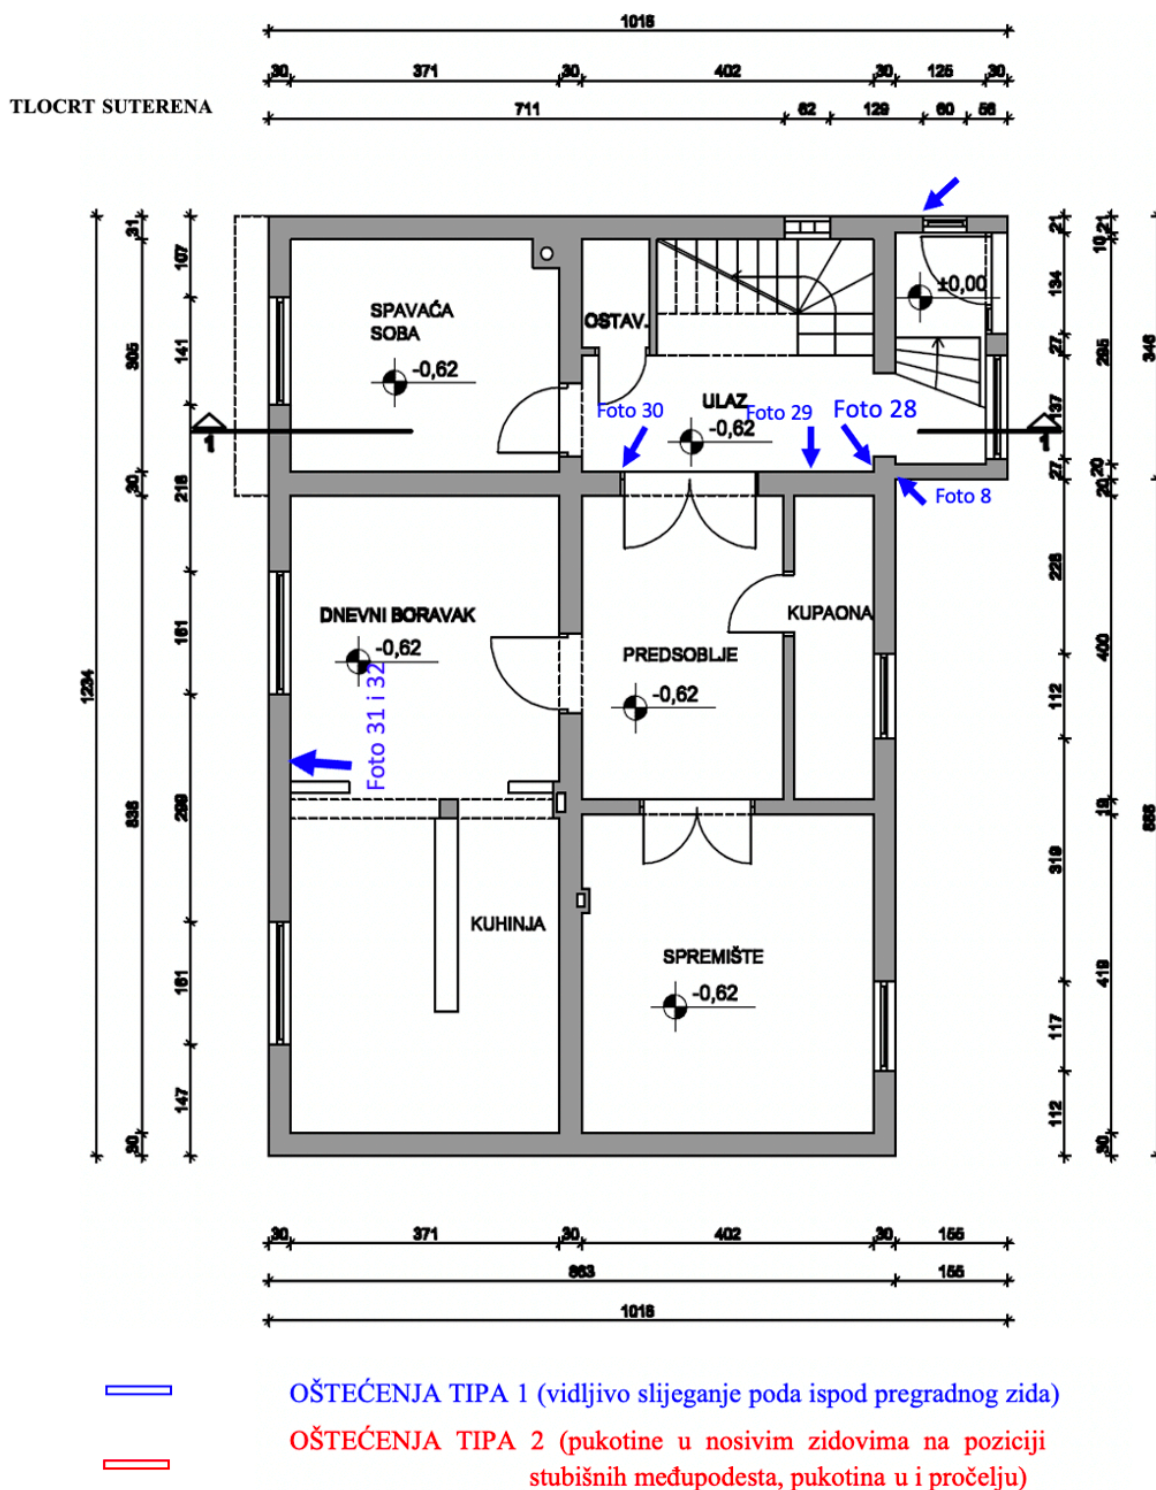
Slika 27. Prikaz mjesta i vrste oštećenja na tlocrtu suterena

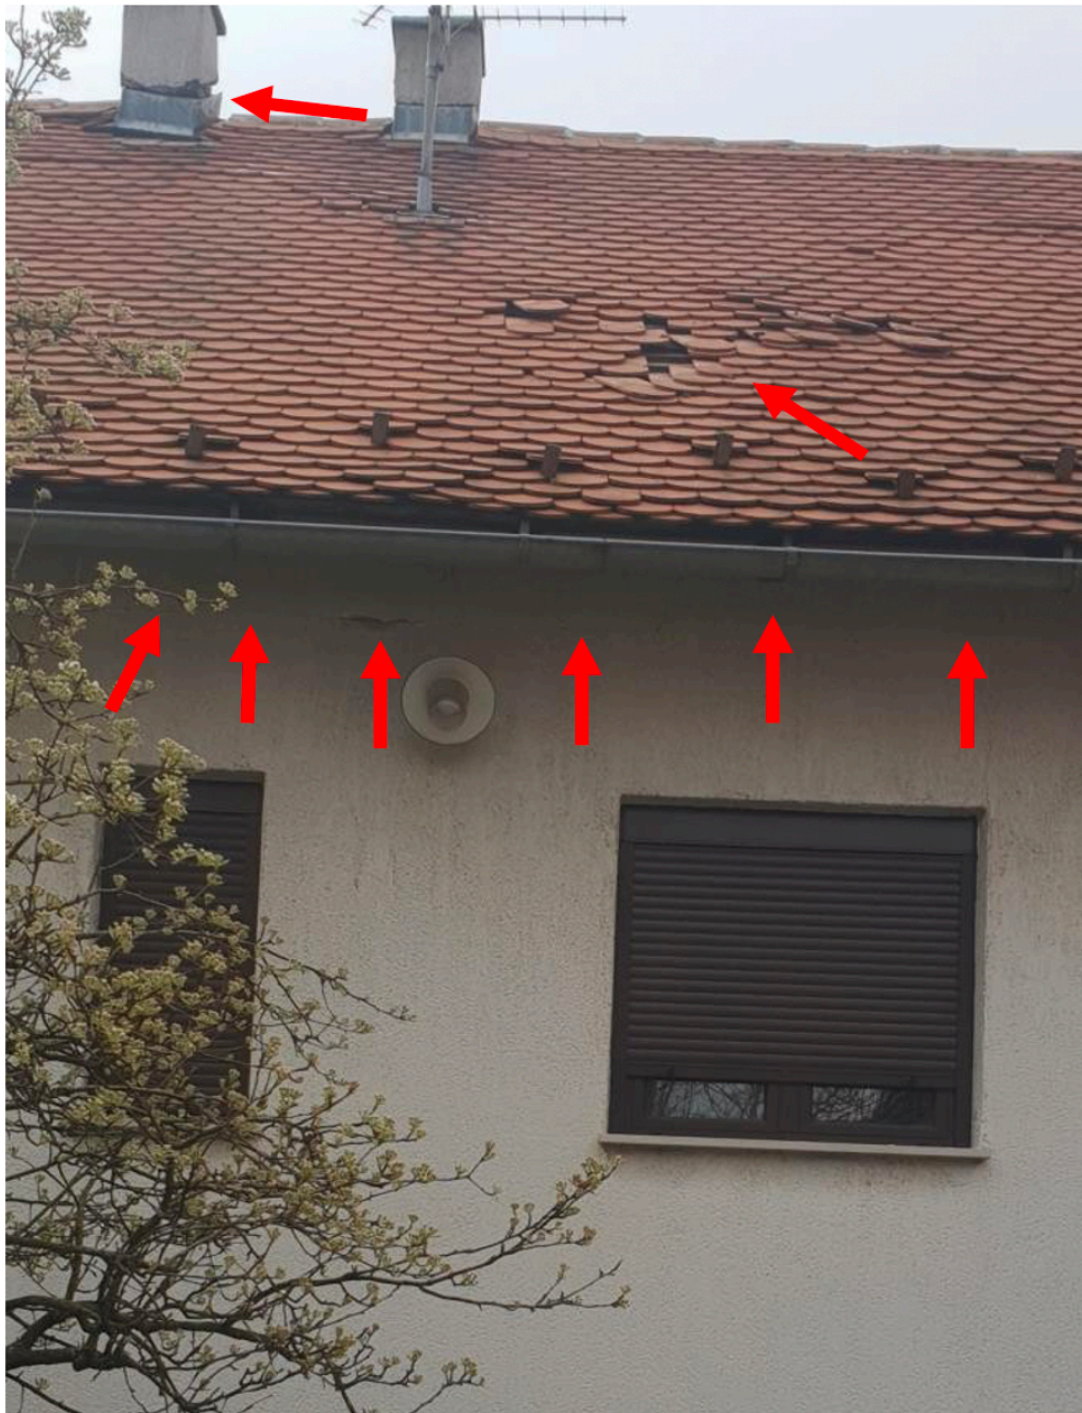
Foto 5. Pukotina vanjskog zida na poziciji MK iznad kata, oštećeni dimnjak i pokrov (S pročelje) OŠTEĆENJA TIP 2 (MK – međukatna konstrukcija)

*Slika 28. Prikaz pukotine vanjskog zida na poziciji iznad kata, te oštećeni dimnjak i pokrov*

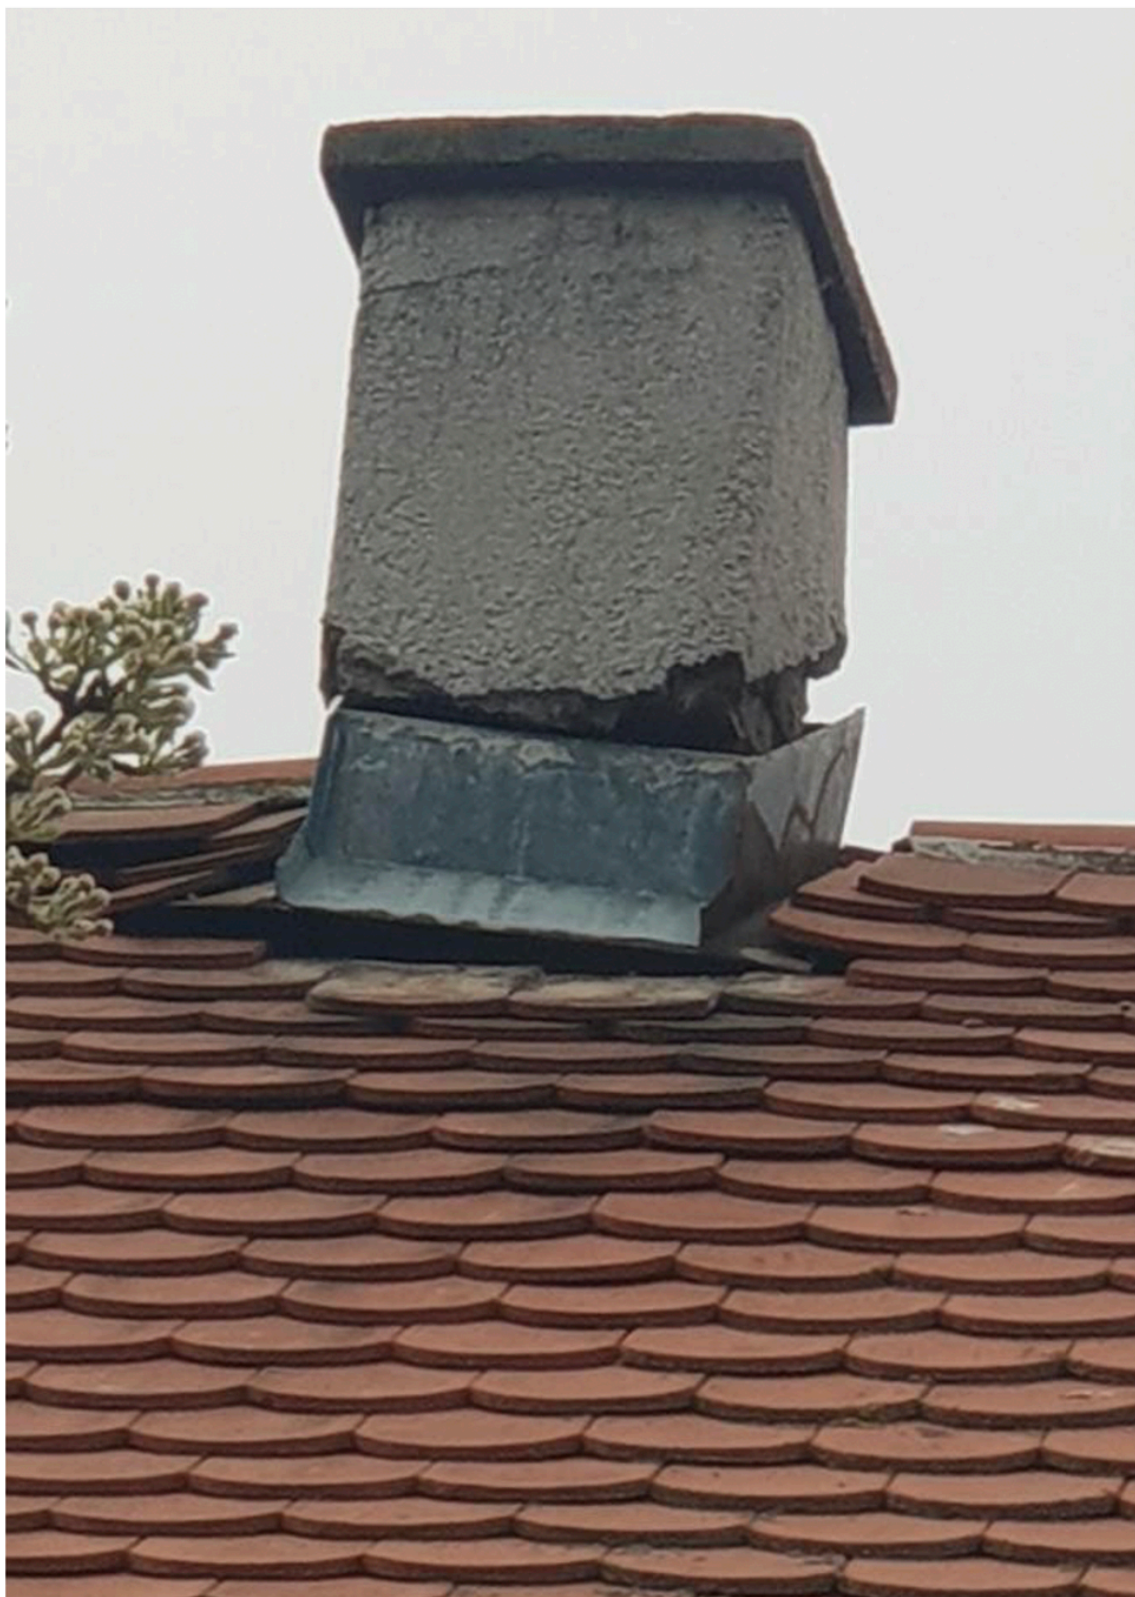
Foto 6. Oštećeni dimnjak, pokrov i limarski opšav (S pročelje) – OŠTEĆENJA TIP A 2

*Slika 29. Prikaz oštećenog dimnjaka i limenog opšava*

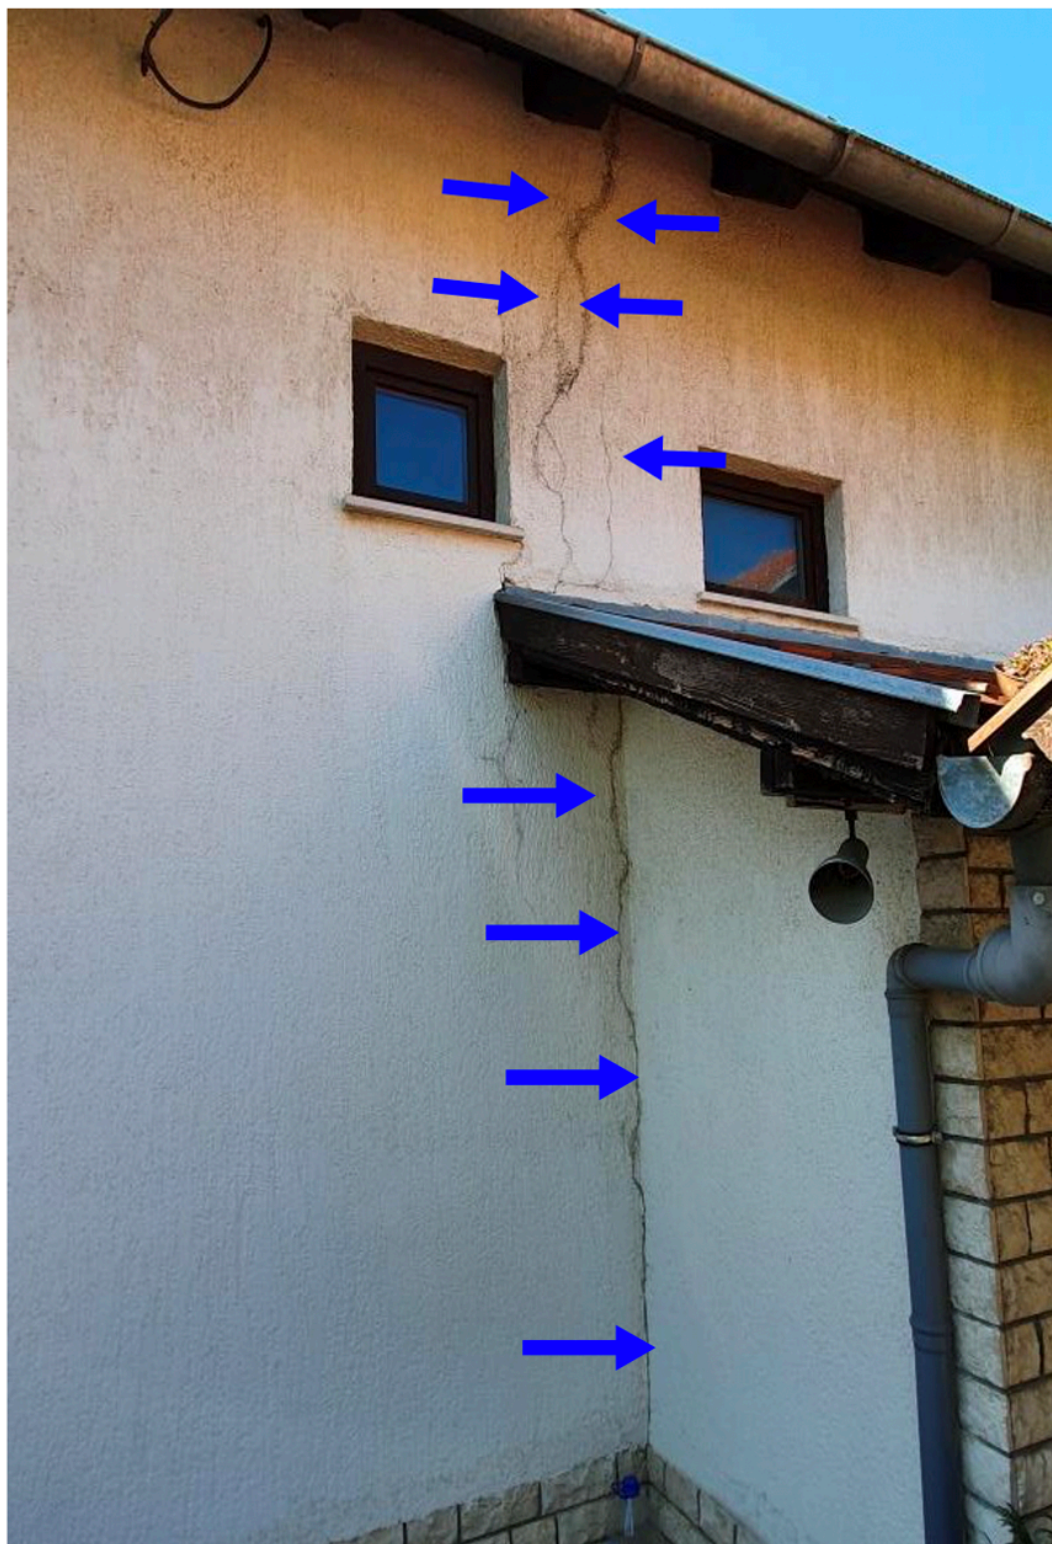
Foto 8. Vertikalna pukotina (spoj zgrade građene prije 1968. i dogradnje), S pročelje – OŠTEĆENJA TIPA 1

Slika 30. Prikaz vertikalne pukotine i odvajanja dograđenog dijela od osnovne zgrade

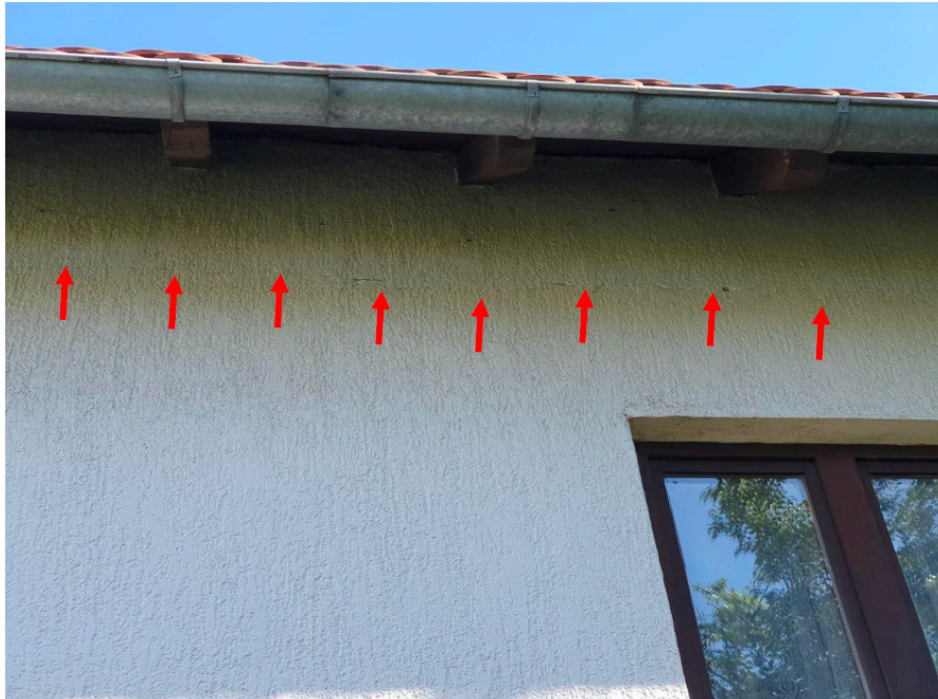
Foto 9. Pukotina u vanjskom zidu (J pročelje) – OŠTEĆENJE TIP A 2

Slika 31. Prikaz vodoravne pukotine u vanjskom zidu južnog pročelja

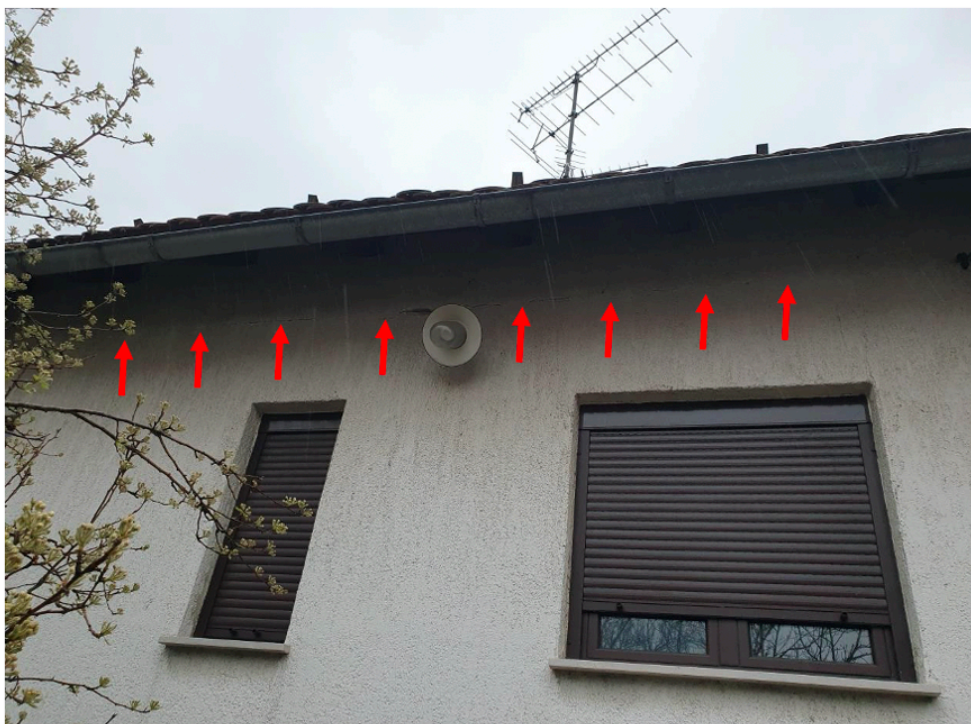
Foto 10. Pukotina u vanjskom zidu (S pročelje) – OŠTEĆENJE TIP A 2

Slika 32. Prikaz vodoravne pukotine u vanjskom zidu sjevernog pročelja

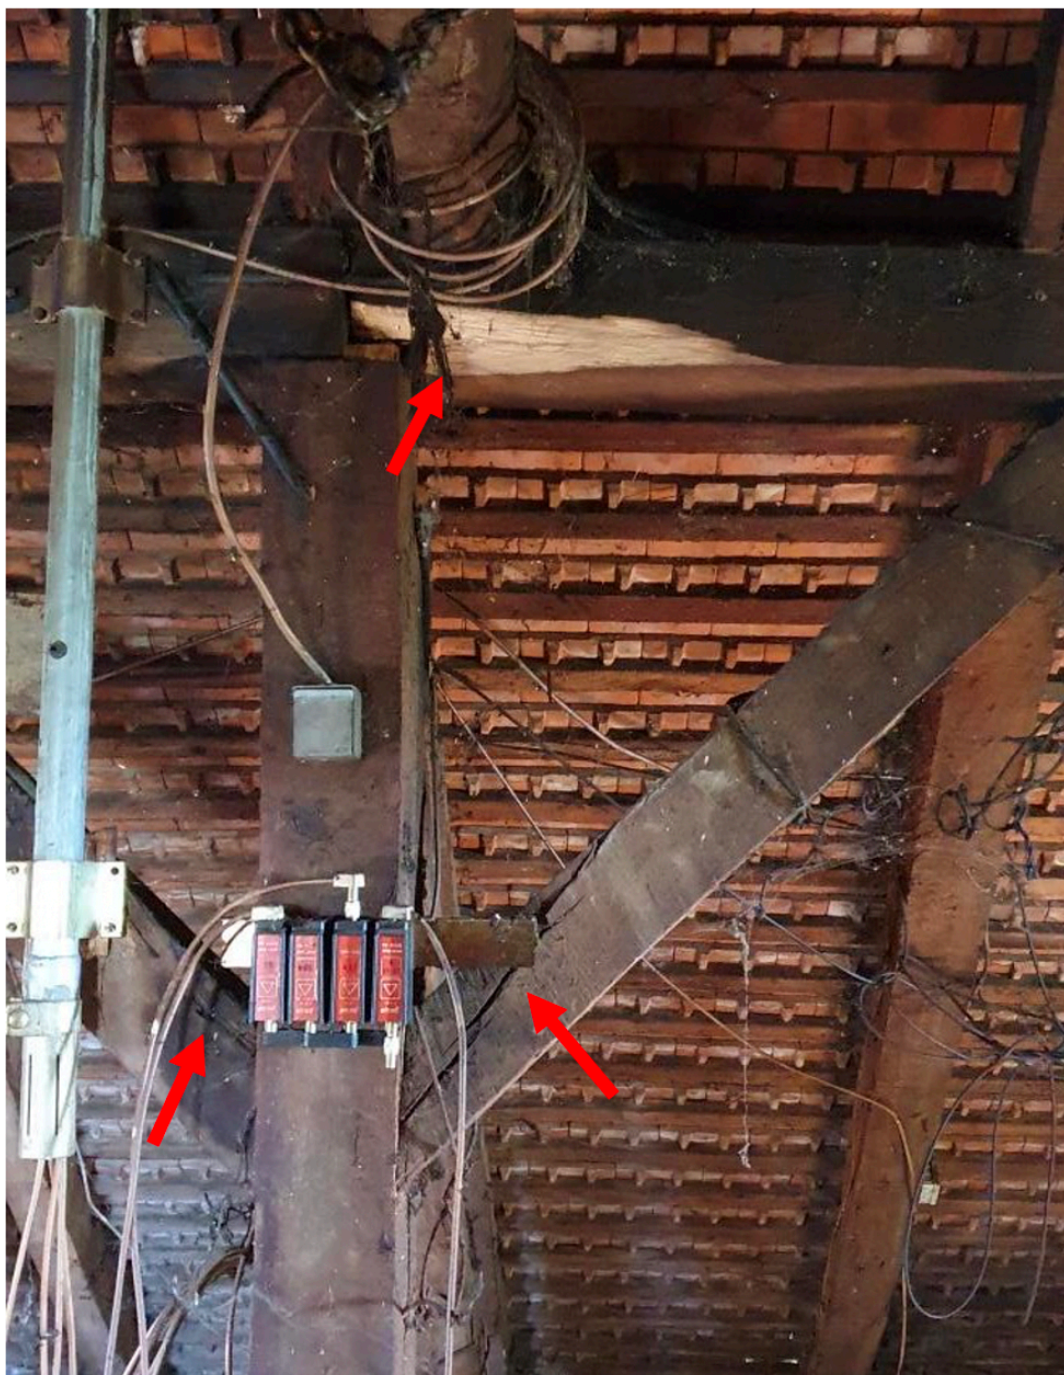
Foto 12. Oštećenje drvene podrožnice na spoju sa stupom i oštećenje drvenih kosnika - OŠTEĆENJA TIP 2

Slika 33. Prikaz oštećenja drvene podrožnice na spoju sa stupom i oštećenje drvenih kosnika

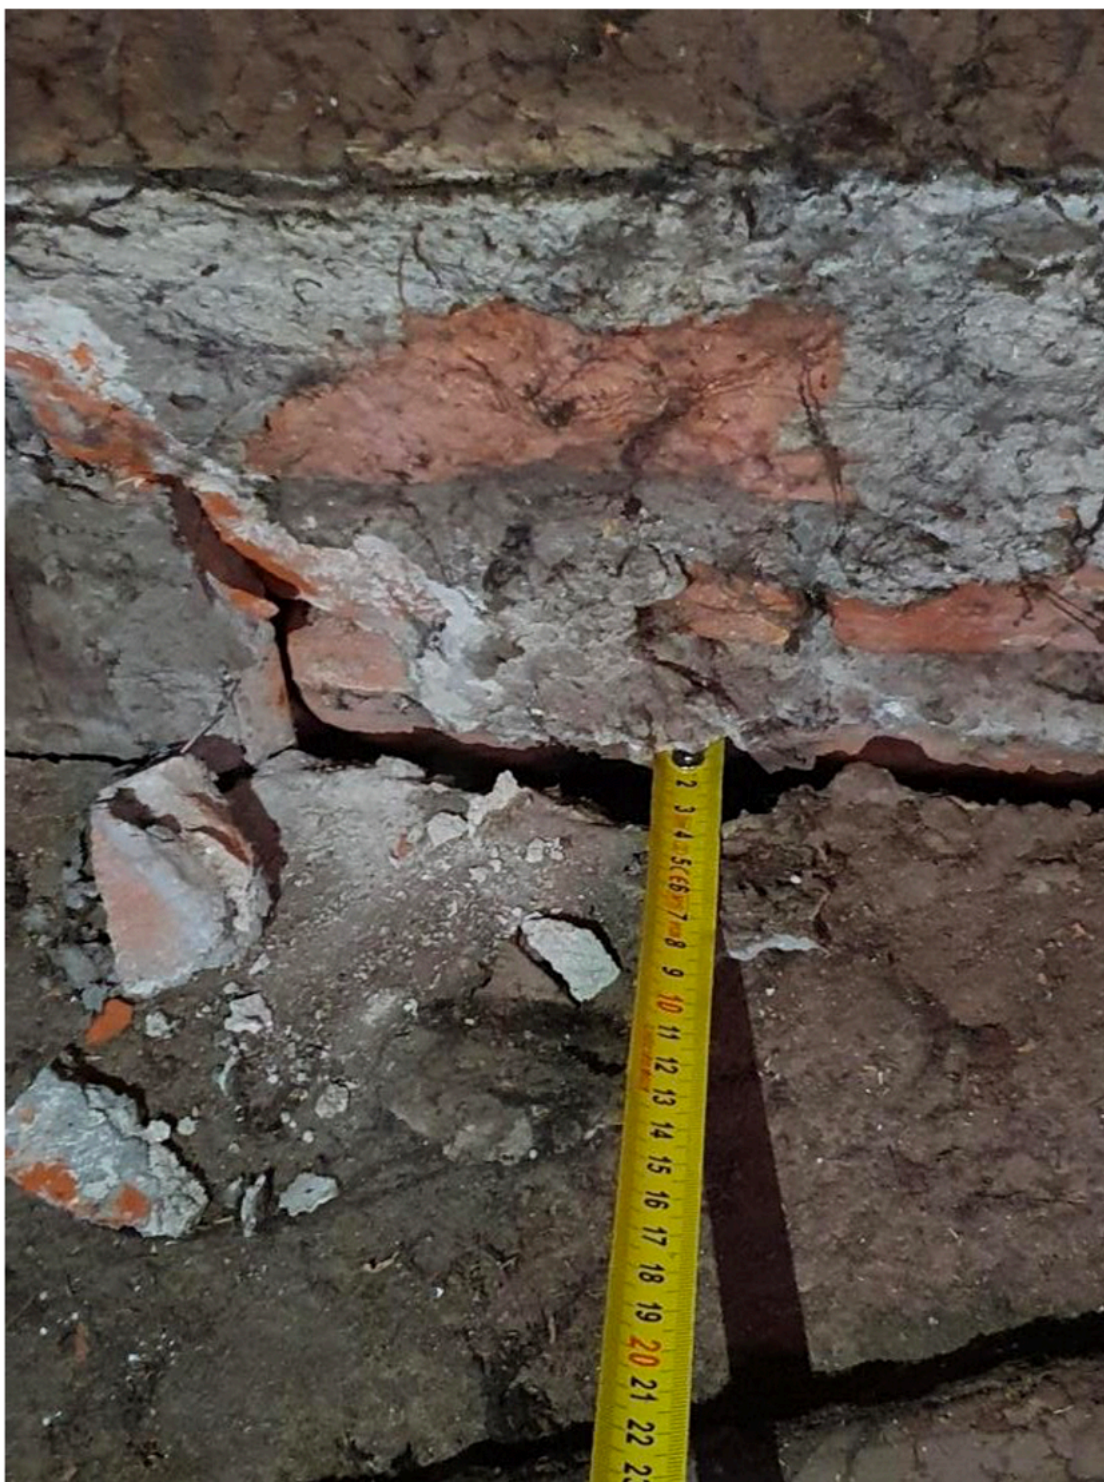
Foto 13. Pukotina na spoju MK (pod tavana) i vanjskog zida (J zid), izmjeren max pomak od cca 3cm OŠTEĆENJA TIP A 2

*Slika 34. Prikaz oštećenja parapetnog zida u potkrovlju na spoju sa podnom konstrukcijom*

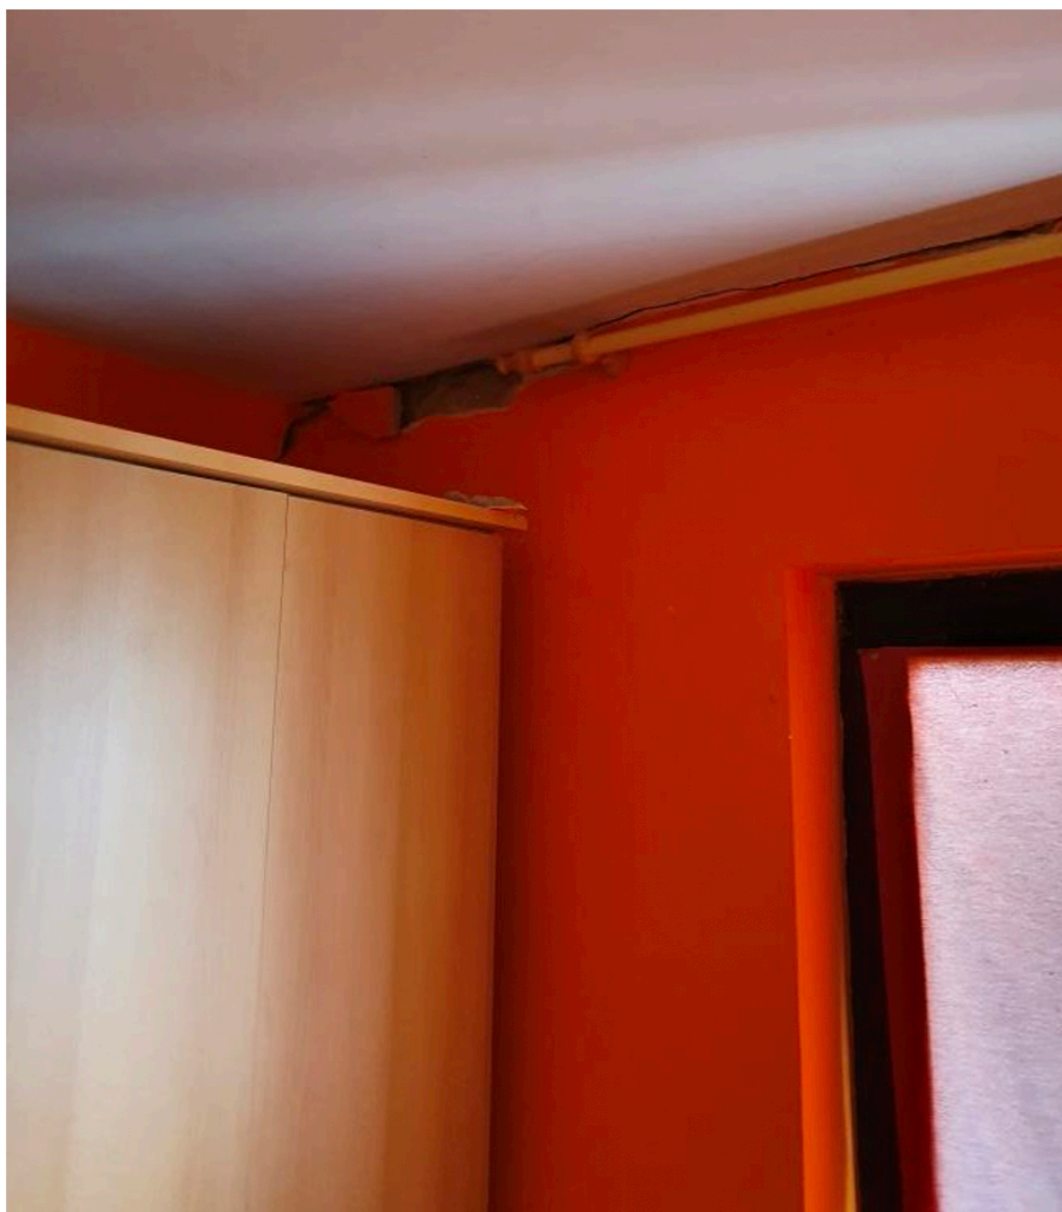
Foto 15. Horizontalna pukotina na spoju MK i vanjskog zida J zid) - OŠTEĆENJE TIP 2 (MK – međukatna konstrukcija)

*Slika 35. Prikaz horizontalne pukotine na spoju MK i vanjskog zida J zid) - OŠTEĆENJE TIP 2 (MK – međukatna konstrukcija)*

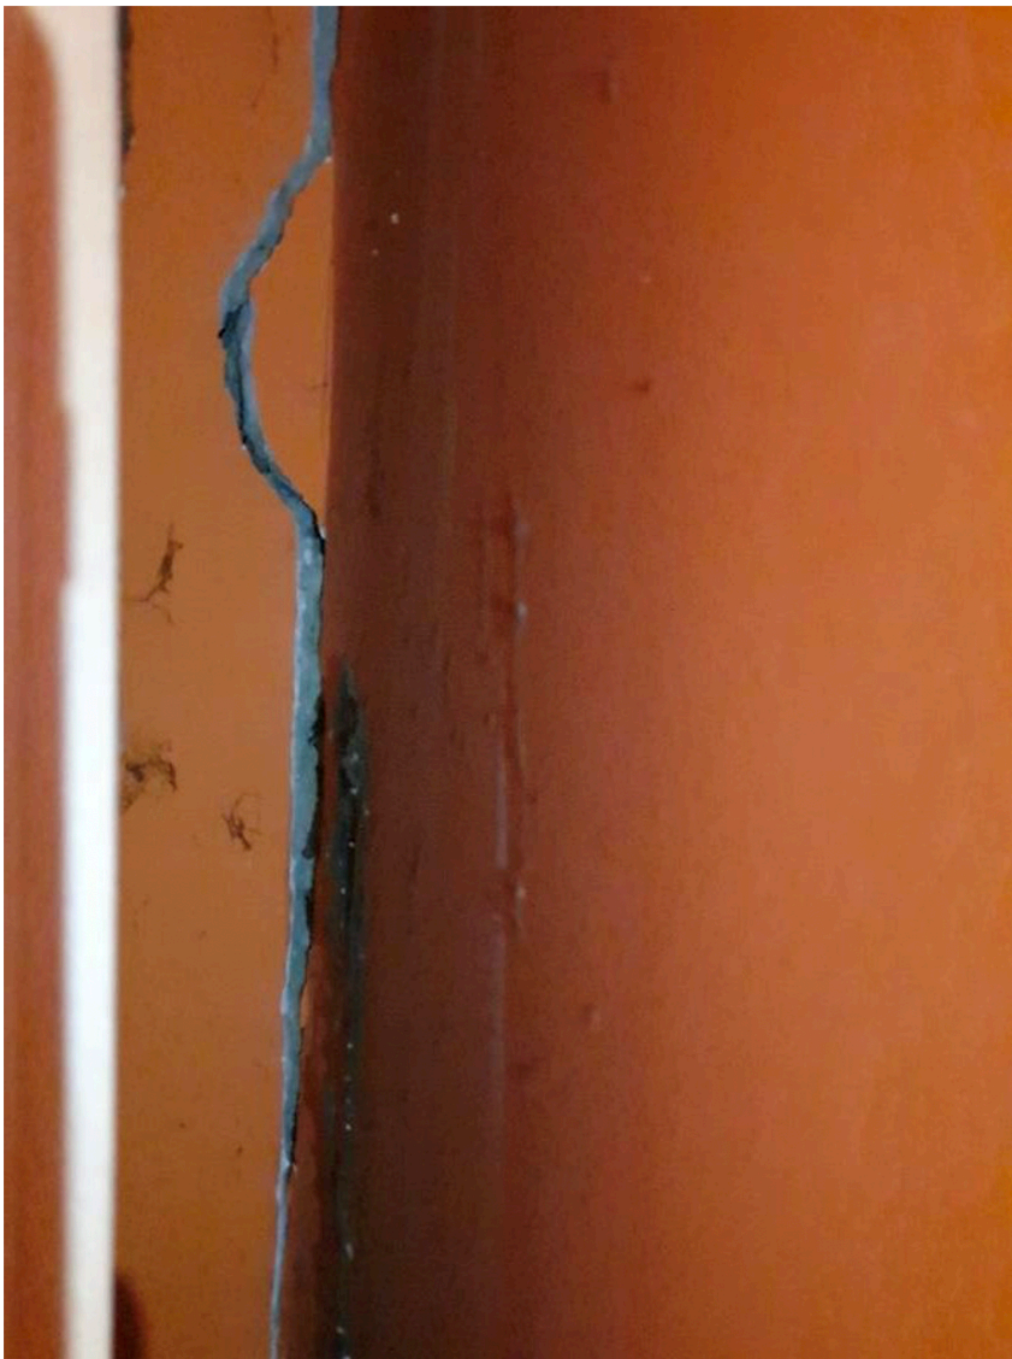
Foto 16. Vertikalna pukotina na spoju unutarnjeg i vanjskog(zida (J zid) – OŠTEĆENJE TIPA 2

*Slika 36. Prikaz vertikalne pukotine na spoju unutarnjeg i vanjskog zida (J zid) - OŠTEĆENJE TIPA 2*

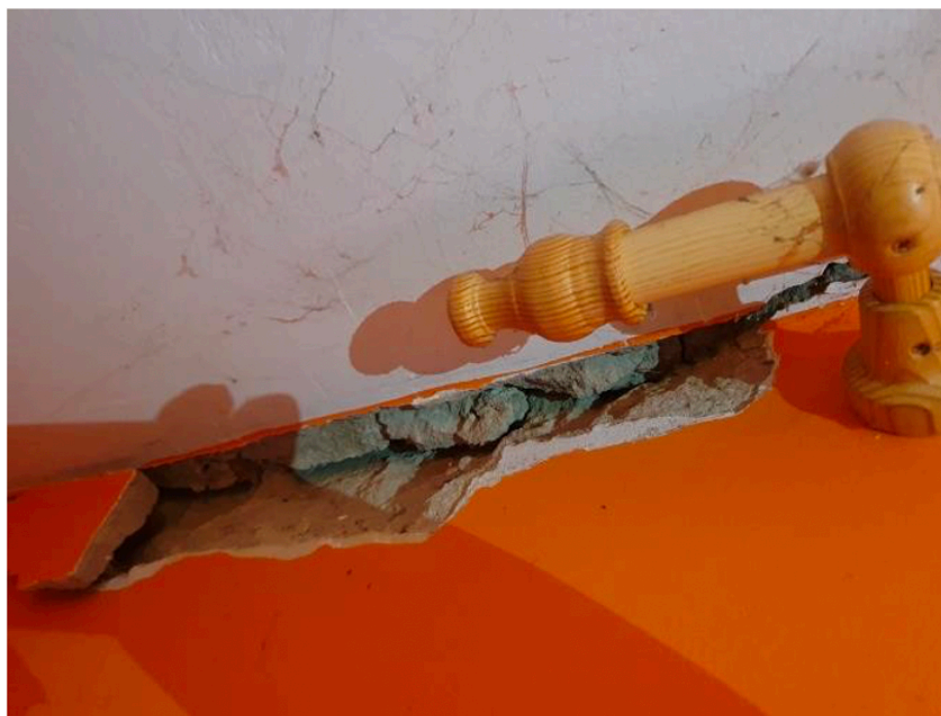
Foto 17. Horizontalna pukotina na spoju MK i vanjskog zida(J zid) - OŠTEĆENJE TIP 2 (MK – međukatna konstrukcija)

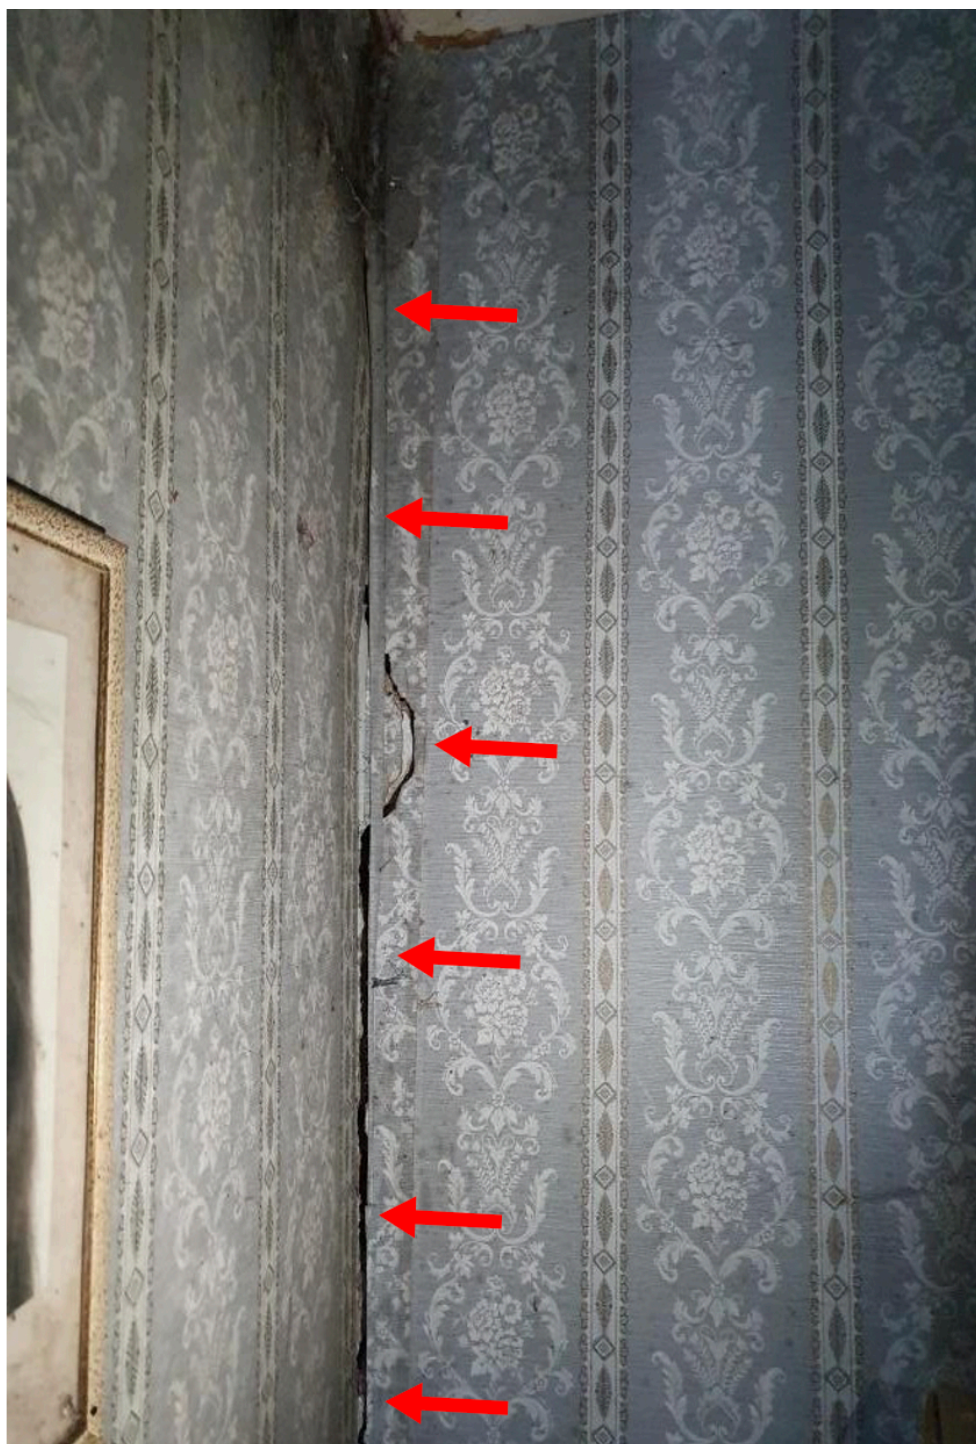
Foto 20. Vertikalna pukotina na spoju unutarnjeg i vanjskog zida (J zid) – OŠTEĆENJE TIP A 2

*Slika 38. Prikaz horizontalne pukotine na spoju unutarnjeg i vanjskog zida (J zid) - OŠTEĆENJE TIP A 2*
