# Projekt obnove potresom oštećene stambene zgrade u Zagrebu

**PROJEKT OBNOVE POTRESOM**  
**OŠTEĆENE STAMBENE ZGRADE U**  
**ZAGREBU**

NASLOV RADA NA ENGL. JEZIKU Reconstruction project of an earthquake-damaged residential building in Zagreb

Predmetna stambena zgrada je izgrađena 1958. godine, kao objekt obiteljska kuća i nalazi se na adresi Novoselečki put 5, Zagreb. Katnost objekta je suteren, kat i nestambeno potkrovlje. Zgrada je zidana konstrukcija bez horizontalnih i vertikalnih serklaža. Zidovi su zidani punom opekom normalnog formata (format 1/1, odnosno dimenzija opeke je 12x25x6,5 cm) u vapnenom mortu. Međukatnu konstrukciju čine drveni grednici. Na zgradi je izveden drveni dvostrešni krov s drvenom krovišnom konstrukcijom statičkog sustava "dvostruka stolica" i pokrovom od biber crijeva.

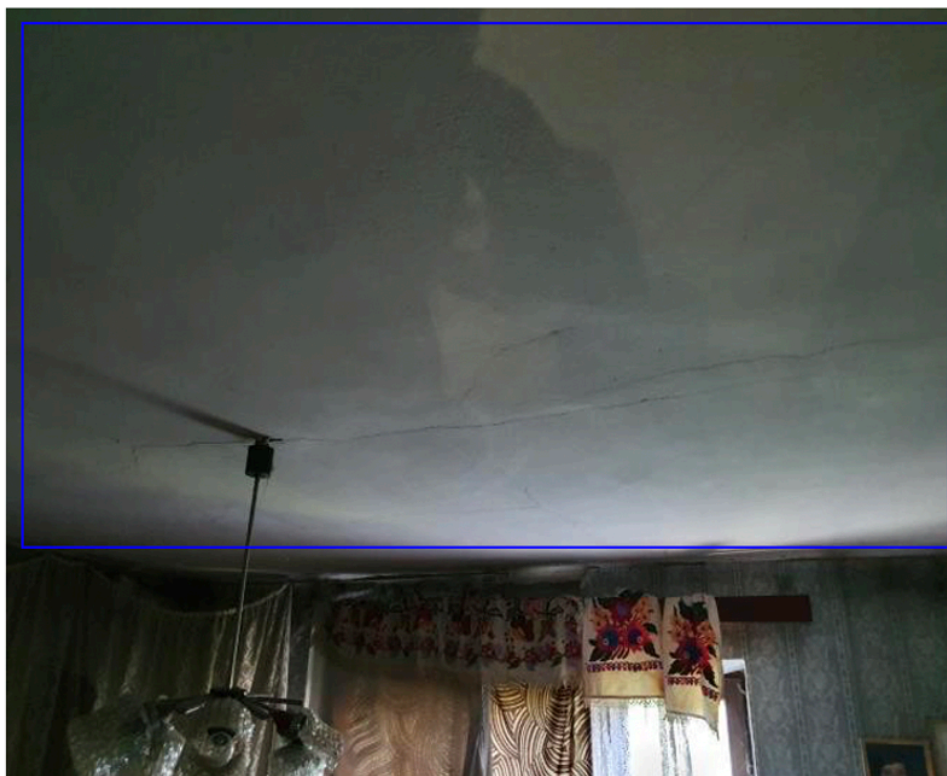
Foto 21. Pukotine podgleda stropa iznad kata OŠTEĆENJA TIP 1

Za navedena oštećenja je izrađen troškovnik radi lokalne zidarske obrade: obijanje raspucale žbuke, priprema podloge, lokalno zapunjavanje manjih rupa unutar sljubnica opeke kvalitetnim cementnim mortom, ojačanje rabić pletivom ili FRCM pletivom i žbukanje produžnim mortom, soboslikarska obrada (gletanje i farbanje).

Po potrebi se može predvidjeti izvedba spuštenog stropa od gips-kartona ukoliko se zidarskim radovima ne mogu obraditi pukotine žbuke u podgledu stropa ili bi izvedba spušenog stropa bilo ekonomičnije rješenje od uklanjanja žbuke i trstike.

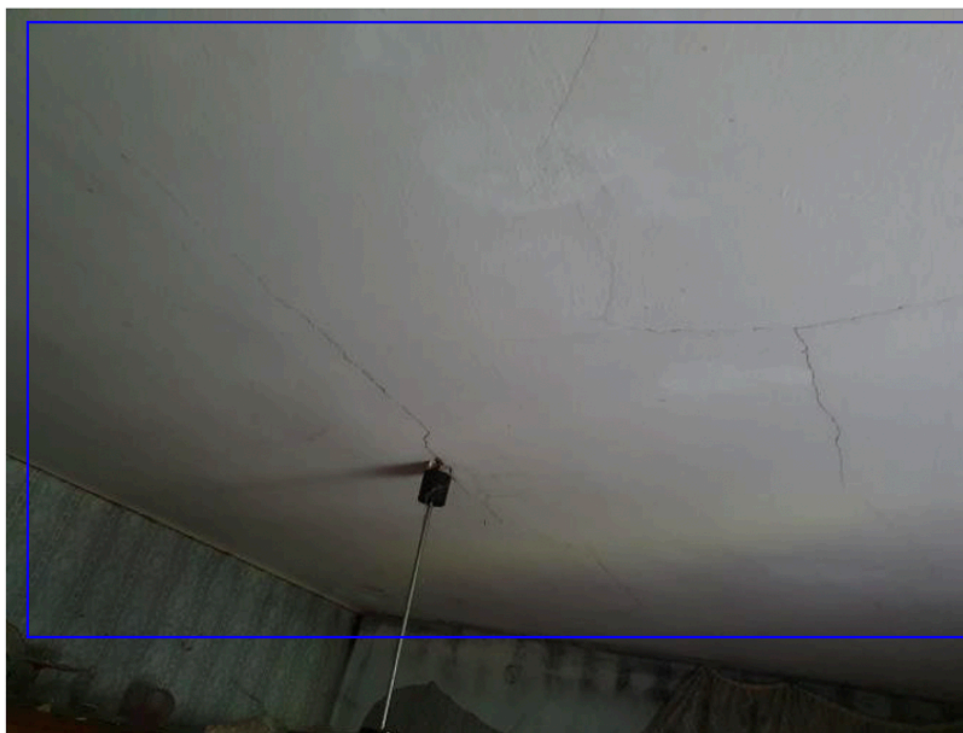
Foto 22. Pukotine podgleda stropa iznad kata OŠTEĆENJA TIP 1

*Slika 39. Prikaz pukotina stropa iznad kata- OŠTEĆENJE TIP 1*

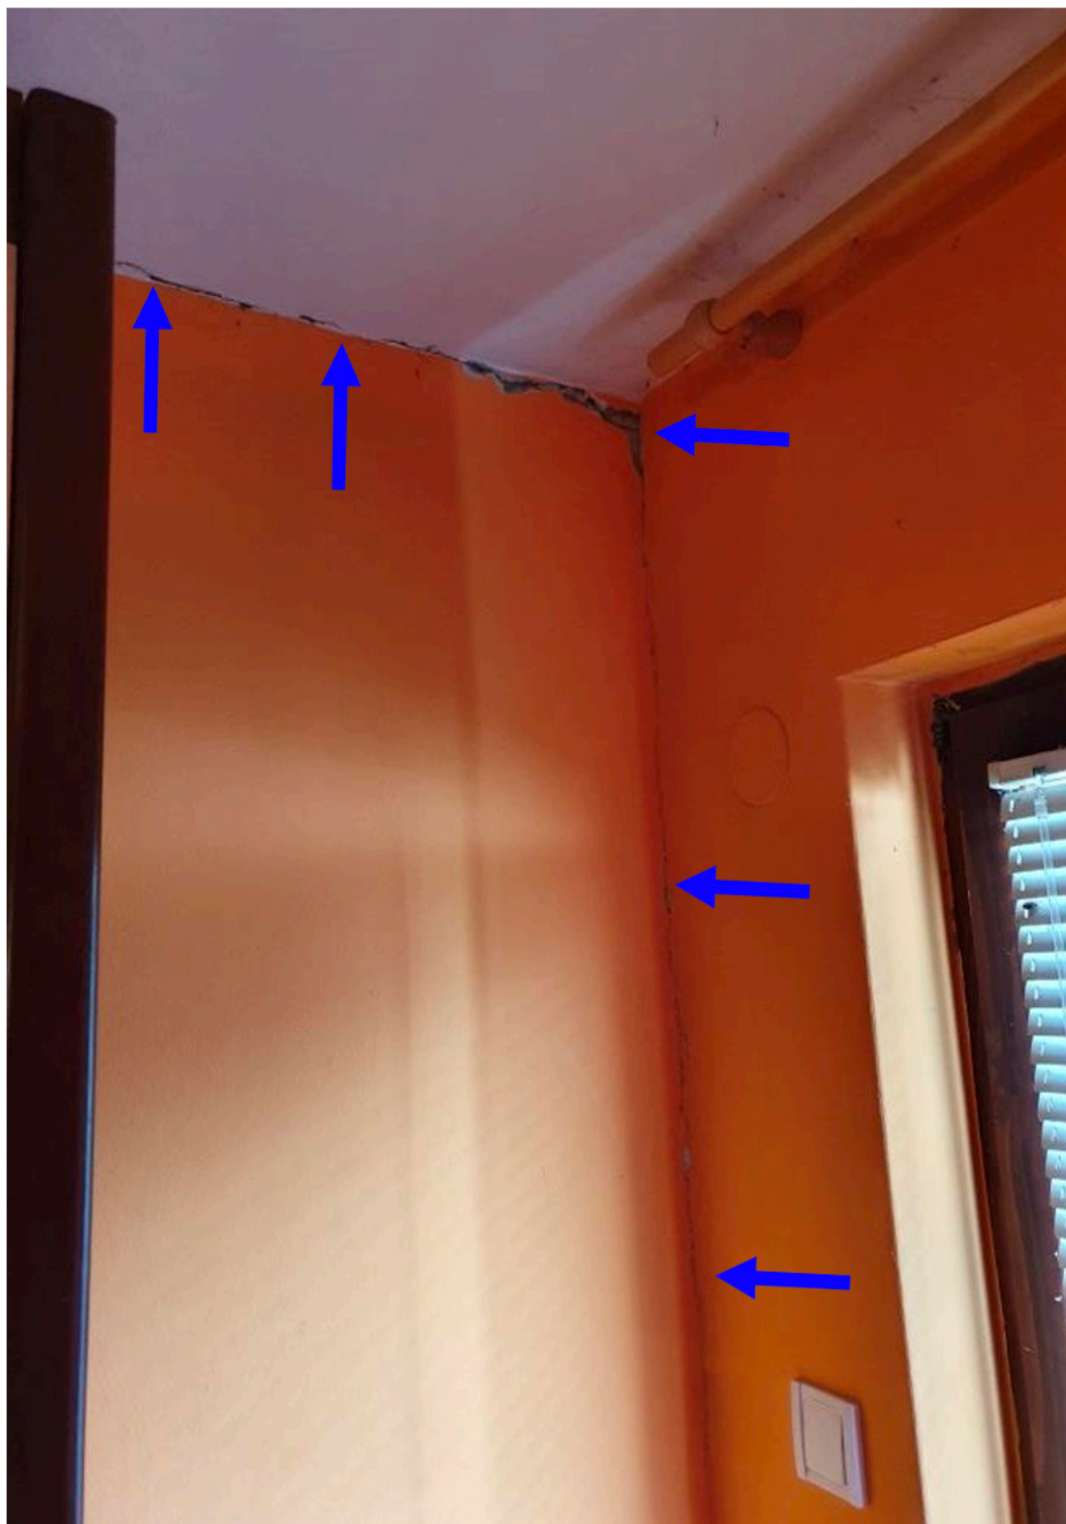
Foto 23. Pukotina na spoju unutarnjeg zida i MK kata, te unutarnjeg i vanjskog zida - OŠTEĆENJE TIP 1(MK – međukatna konstrukcija)

*Slika 40. Prikaz pukotina na spoju unutarnjeg zida i MK kata, te unutarnjeg i vanjskog zida- OŠTEĆENJE TIP 1*

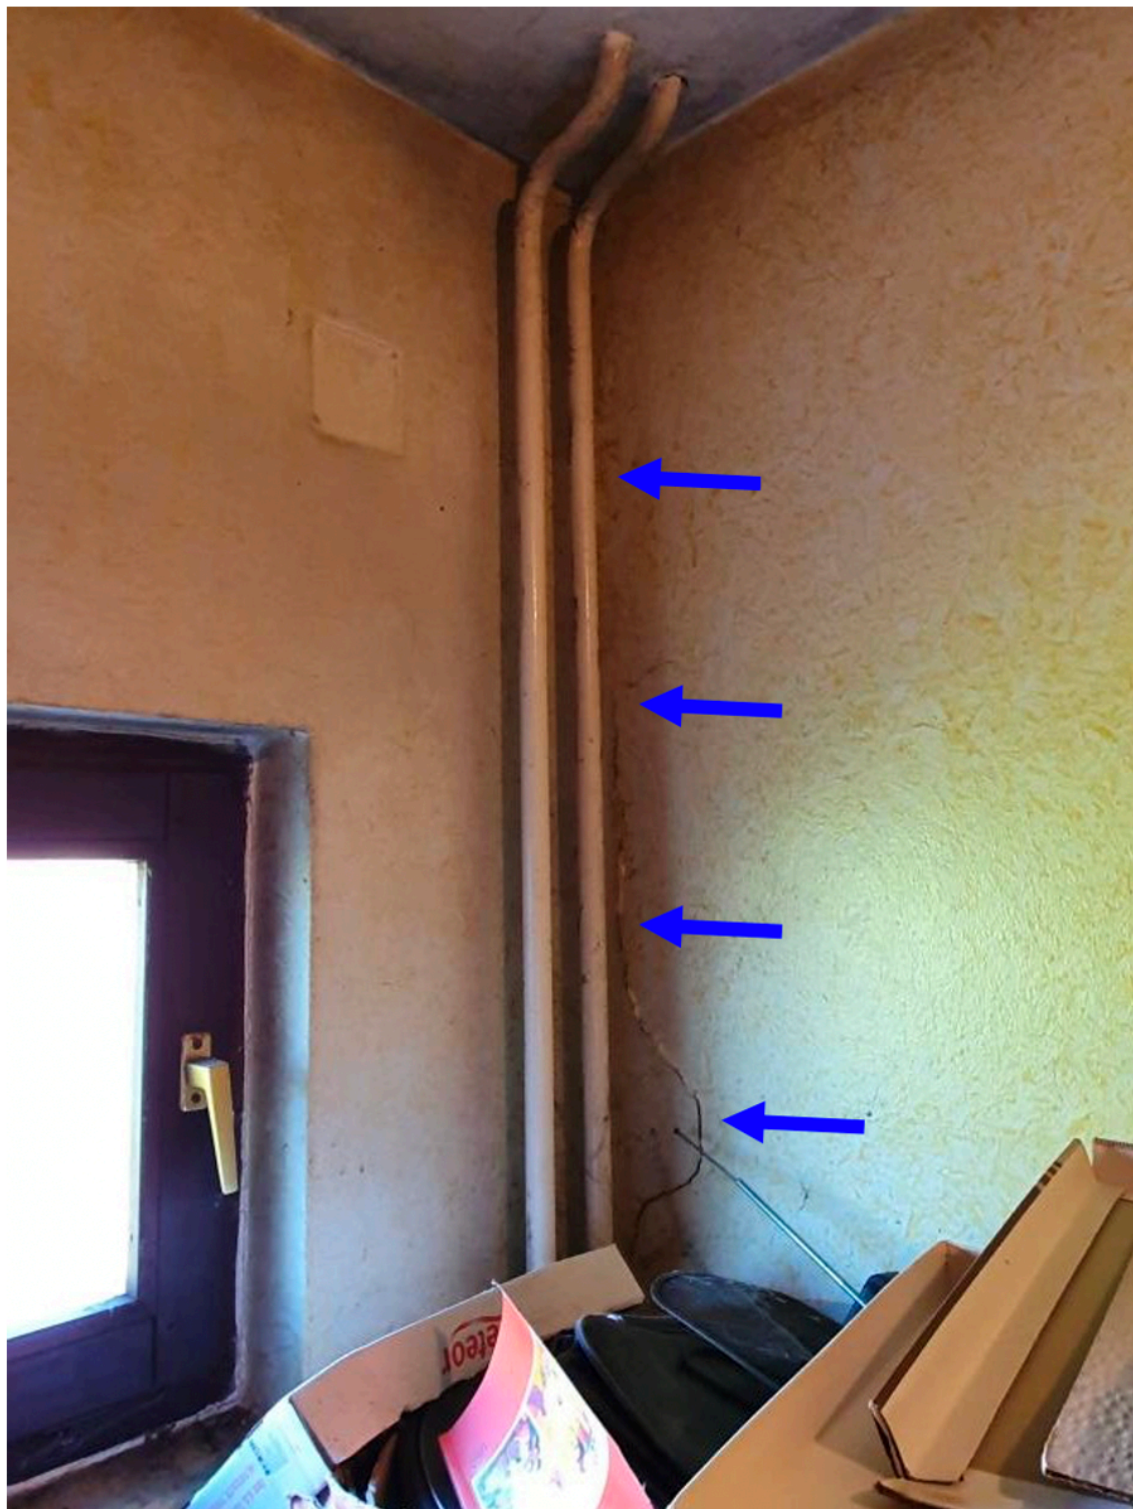
Foto 26. Pukotina na spoju unutarnjeg i vanjskog zida kata(S strana) – OŠTEĆENJE TIP A 1

Slika 41. Prikaz pukotina na spoju unutarnjeg zida kata (Sjeverna strana)-  
OŠTEĆENJE TIP A 1

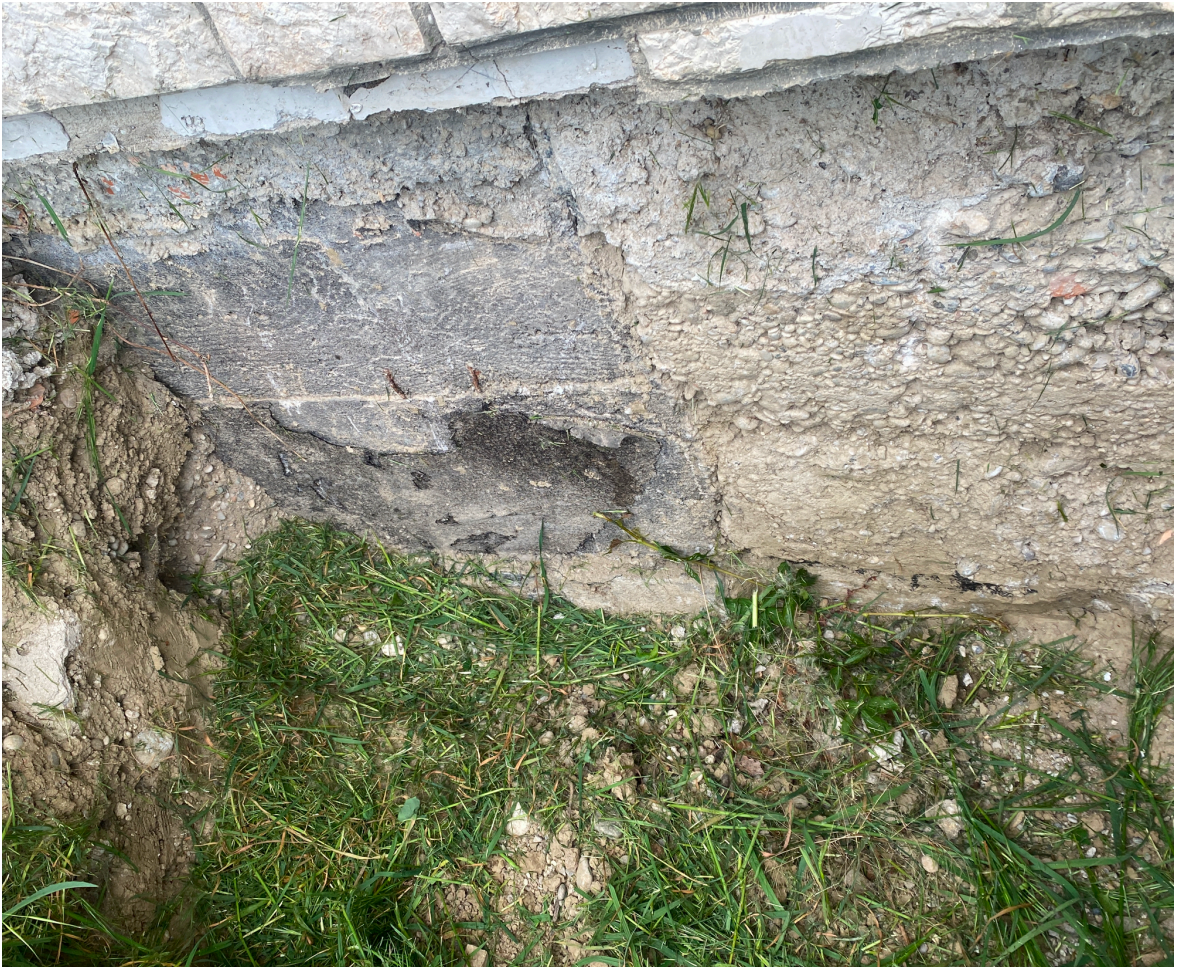
Temeljne konstrukcije su trakasti temelji i oni su prilikom očevida bili otkopani radi provjere stanja i zatečeni su sa vidljivom vertikalnom pukotinom. U međuvremenu nije bilo novih otkapanja i utvrđivanja detaljnijeg stanja trakastih temelja.

*Slika 43. Prikaz otkopanog trakastog temelja na očevidu*
