Master's thesis / Diplomski rad

PROJEKT OBNOVE POTRESOM
OŠTEĆENE STAMBENE ZGRADE U
ZAGREBU

NASLOV RADA NA ENGL. JEZIKU Reconstruction project of an earthquake-damaged residential building in Zagreb

Predmetna stambena zgrada je izgrađena 1958. godine, kao objekt obiteljska kuća i nalazi se na adresi Novoselečki put 5, Zagreb. Katnost objekta je suteren, kat i nestambeno potkrovlje. Zgrada je zidana konstrukcija bez horizontalnih i vertikalnih serklaža. Zidovi su zidani punom opekom normalnog formata (format 1/1, odnosno dimenzija opeke je 12x25x6,5 cm) u vapnenom mortu. Međukatnu konstrukciju čine drveni grednici. Na zgradi je izveden drveni dvostrešni krov s drvenom krovišnom konstrukcijom statičkog sustava "dvostruka stolica" i pokrovom od biber crijepa.

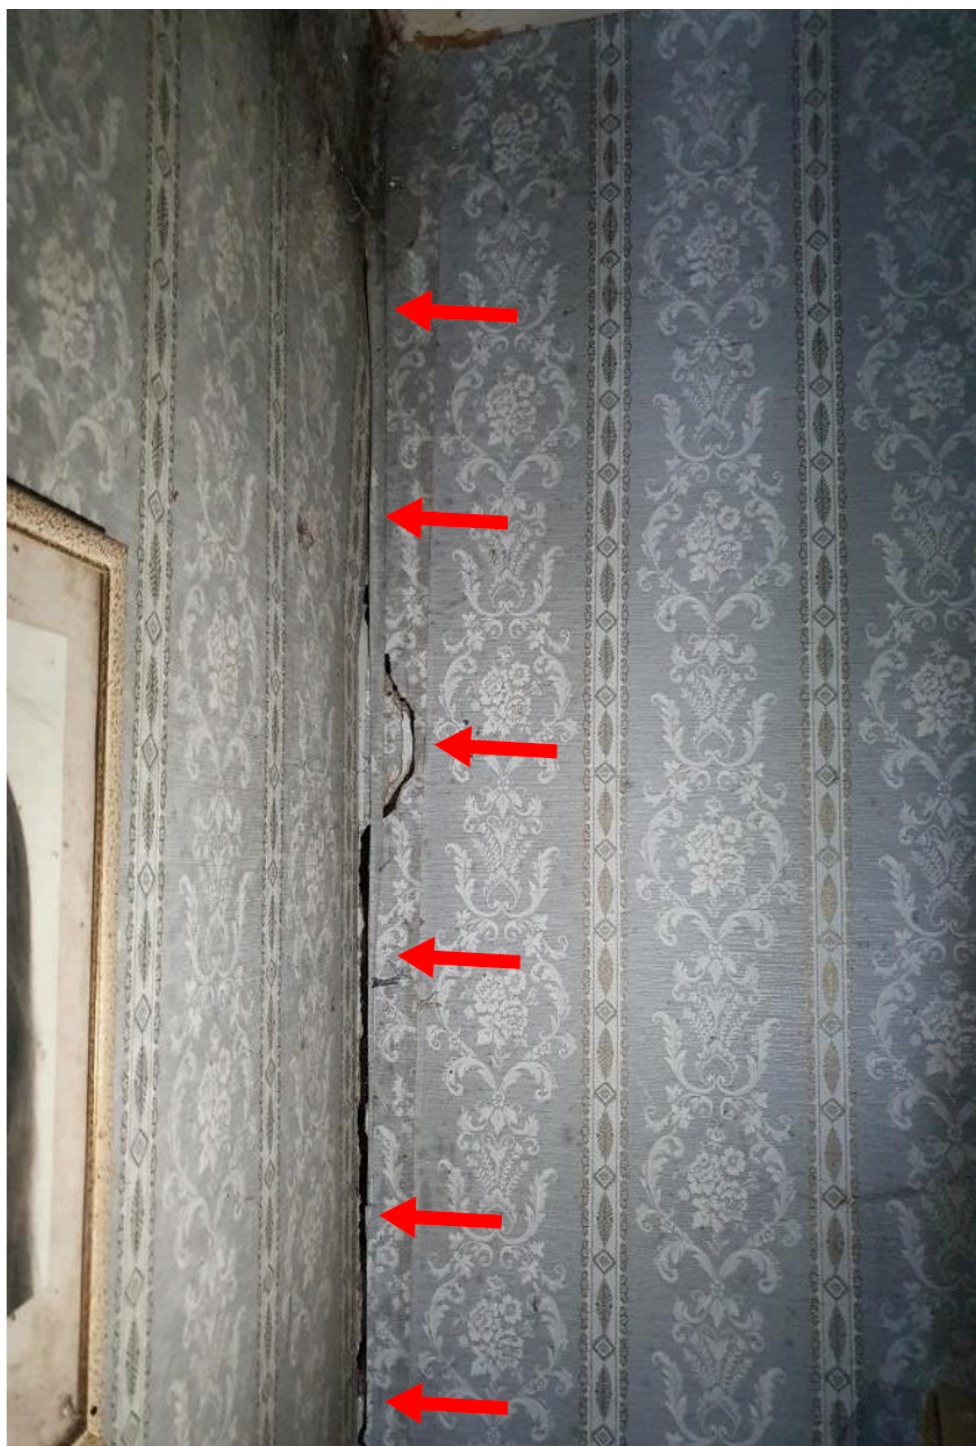
Foto 20. Vertikalna pukotina na spoju unutarnjeg i vanjskog zida (J zid) – OŠTEĆENJE TIP A 2

Slika 38. Prikaz horizontalne pukotine na spoju unutarnjeg i vanjskog zida (J zid) - OŠTEĆENJE TIP A 2
