Hitna konstruktivna sanacija kapele Sv. Jakoba u Jakopovcu

Master's thesis / Diplomski rad

HITNA KONSTRUKTIVNA SANACIJA KAPELE
SV. JAKOBA U JAKOPOVCU

Tema ovog diplomskog rada je sanacija kapele sv. Jakoba u Jakopovcu, čija je nosiva konstrukcija oštećena prilikom potresa koji se dogodio kod Petrinje. Terenskim pregledom zgrade utvrđena su oštećenja te su dani prijedlozi i načini sanacije iste.

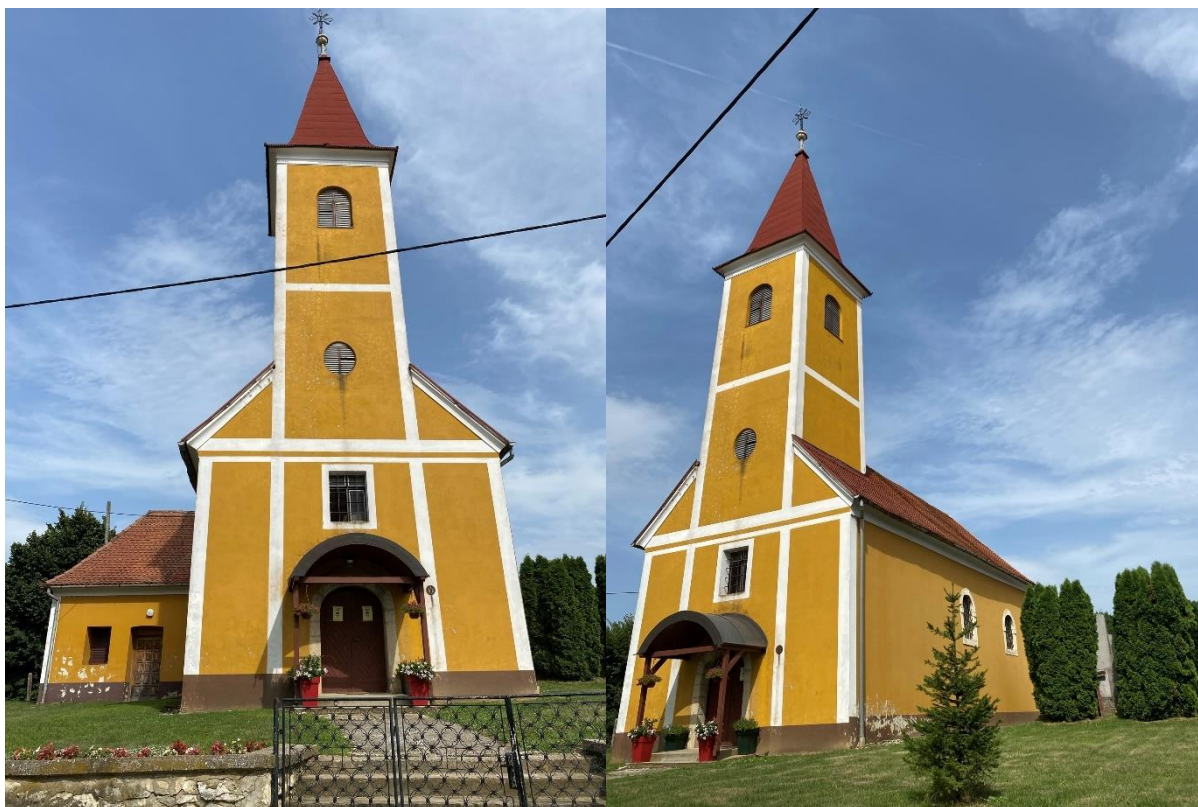
Slika 8. Zapadno pročelje Kapele sv. Jakoba

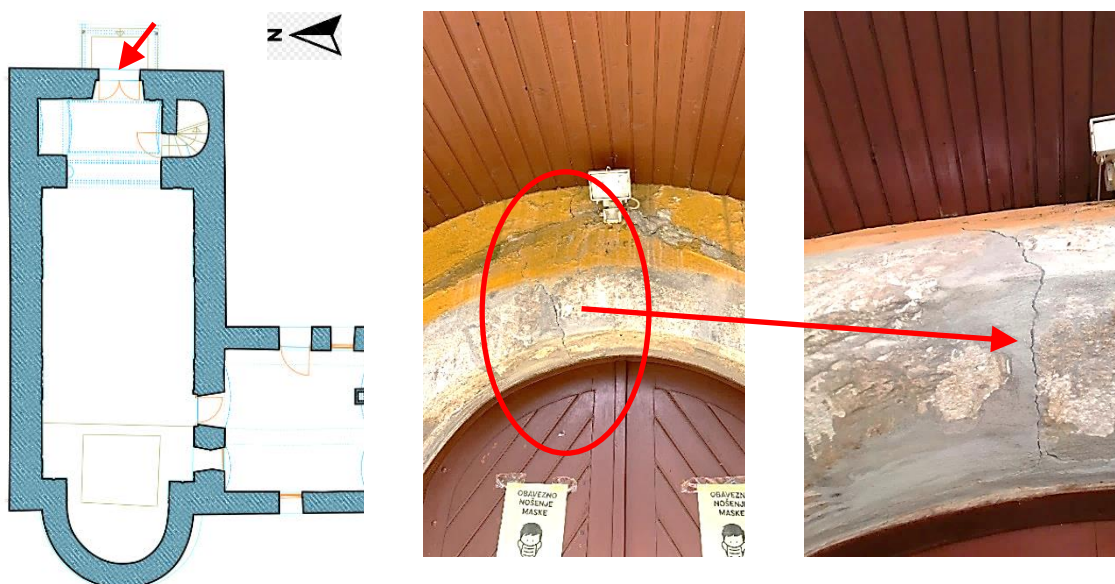
Slika 9. Pukotina O1

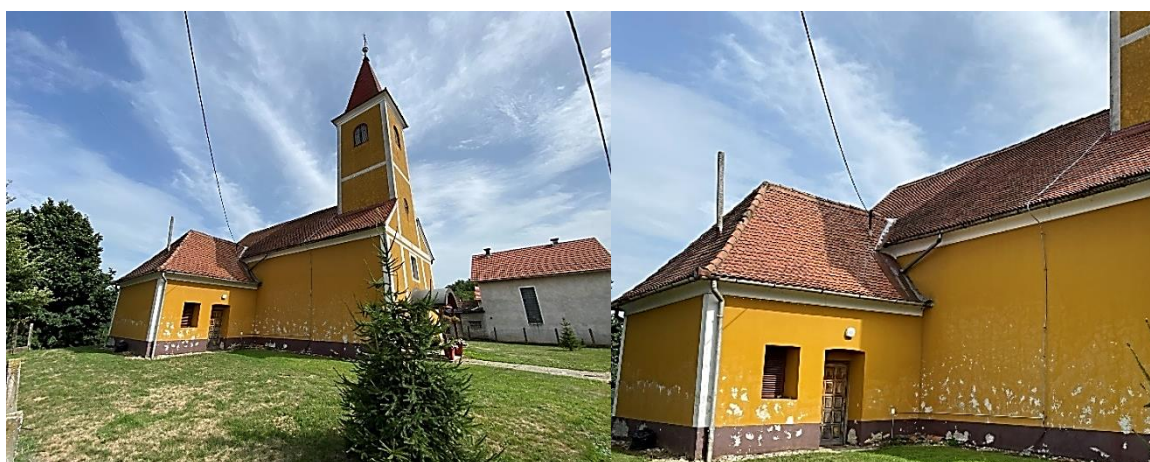
Slika 11. Sjeverno pročelje kapele

Pukotina O4, isto kao i pukotine O9, O10 s vanjske te O15 i O16 s unutarnje strane protežu se po cijeloj visini crkvenog zida a vidljive su s obje strane zida. Te pukotine su u ovom pukotinskom zidnom sustavu kapele najkritičnije jer upućuju na gubitak strukturalnog integriteta zida, odnosno nosive konstrukcije. Ranijom anamnezom te samim rekognosciranjem crkve jasno je kako su nastale tijekom petrinjskog potresa, no njihov uzrok još leži i u samoj morfologiji terena te reološkim procesima koji se odvijaju u tlu. Naime, sama kapela smještena je na naglo povišenom tlu sa zapadne strane (tu se nalazi i lokalna prometnica), isto tako i sa sjeverne, dok se sa istočne strane nalazi također kosina pretežito velikog nagiba sa grobljem.

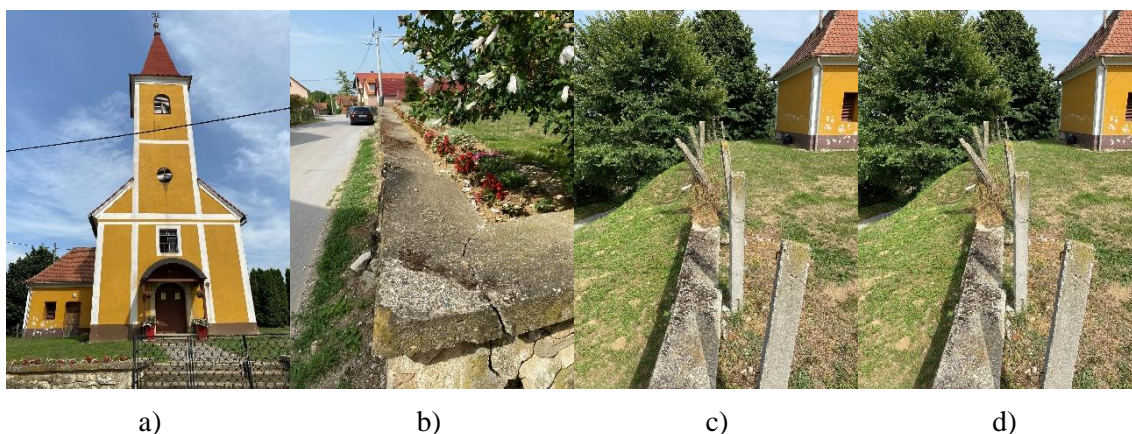
Slika 12. Prikaz kapele i njenog okoliša

- a), b) Zapadni prilaz kapeli uz zasjek terena i pristupnu prometnicu*
c) Nagla depresija sa sjeverne strane kapele
d) Nagib terena uz istočno pročelje kapele (vidjiva apsida svetišta)

Na slici 16 vidljivi su nagli nagibi terena, praktički odmah uz sam rub kapele (sjeverna i istočna strana) dok je sa zapadne strane napravljen zasjek padine te smješten potporni kameni zid (koji se do sada već vidno nagnuo te popucao). Sve te vidljive naznake (a posebno nagibi ograda, zidova te grobova i grobnih ploča) jasno upućuju na reološki proces puzanja koji se već dugi niz godina (desetljeća) događa u temeljnom tlu kapele. Sama blizina kapele tim zasjecima i padinama uvelike ugrožava njezinu stabilnost dok je potres samo pridonio i ubrzao reološke procese u tlu. Vertikalne zidne pukotine o kojima je ranije bilo riječi direktan su produkt potresa, njegovog utjecaja na padinu te ubrzavanje reoloških procesa u tlu (pomicanje čestica tla u smjeru padine). Hitnim mjerama sanacije svakako bi se trebalo stabilizirati temelje i temeljno tlo kapele jer će se u suprotnom vertikalne pukotine i dalje širiti bez obzira na njihovu sanaciju (injektiranjem i drugim metodama).

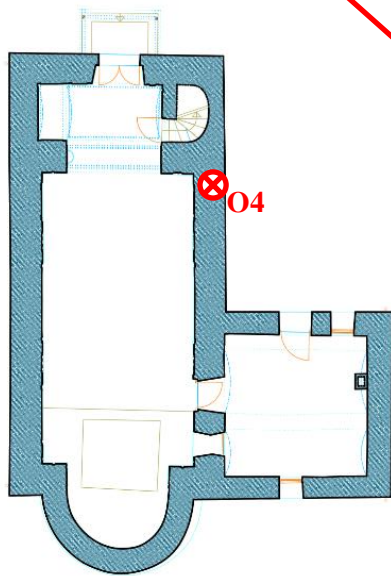
Slika 14.

Puokotina O4

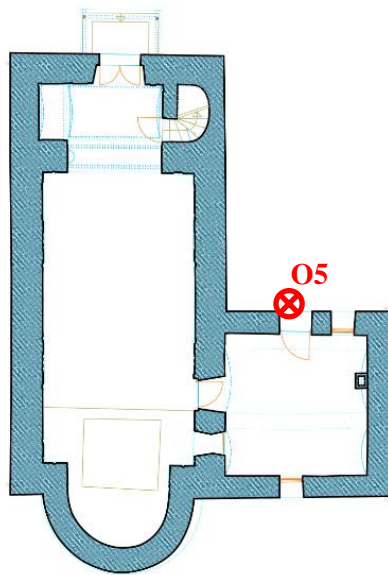
Slika 15. Vertikalna pukotina O5 na sakristiji

Vertikalna pukotina O5 na sakristiji iznad ulaznih vrata također je produkt kombinacije potresa ali i ranije spomenutih uzroka puzanja, odnosno blizine sjevernog zasjeka brežuljka koji se nalazi na svega nekoliko metara od ruba sakristije.

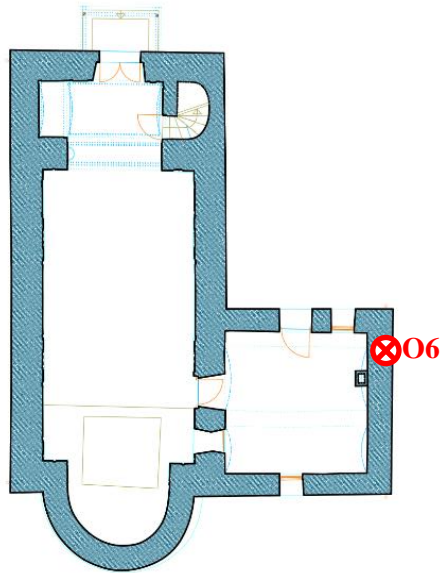
Slika 16. Pukotina O6

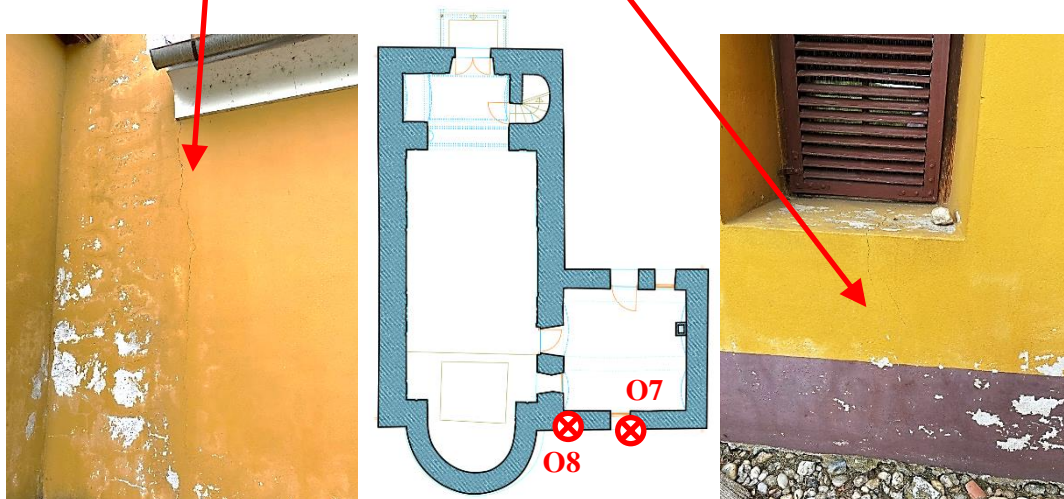
Slika 18. Desno O7, lijevo O8

Uvidom u povijest kapele, saznato je kako je sama sakristija dograđena na kapelu kasnije, odnosno, nije dio originalnog tlocrta kapele. Na takvim mjestima se oštećenja ovakve naravi mogu i očekivati (vertikalne pukotine „odvajanja“ dvaju elemenata zgrade).

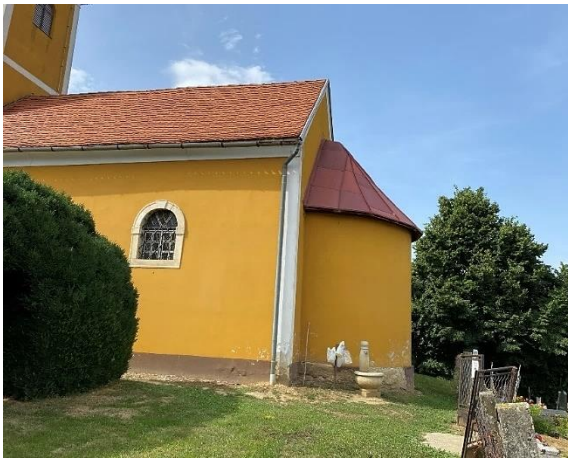
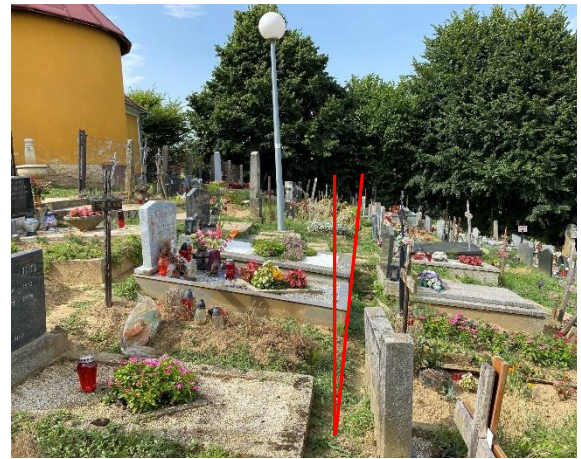
Slika 19. Groblje uz istočni dio kapele

Odmah uz kapelu, s njezine istočne strane, nalazi se groblje čijim pregledom je jasno utvrđena padinska nestabilnost njegovog gornjeg dijela. Naime, gledajući pozicije grobnih mjesta te nadgrobnih spomenika, jasno se može primijetiti njihova iskrivljenost te nagib a sve to upućuje na padinsko puzanje koje kao reološki proces traje već duži niz godina (desetljeća). Isto se može primijetiti na nagnutim stupovima ograde uz istočnu apsidu crkve koji slijede nagib terena koji počinje naglo padati prema sredini groblja.

Slika 20. Jasno vidljivi znakovi padinskog puzanja sa istočne i sjeverne strane kapele. Ovdje je važno primijetiti neposrednu blizinu kapele kao i nagnute konstruktivne elemente koji upućuju na puzanje terena (stepenice, potporni zidovi te stupovi ograde).

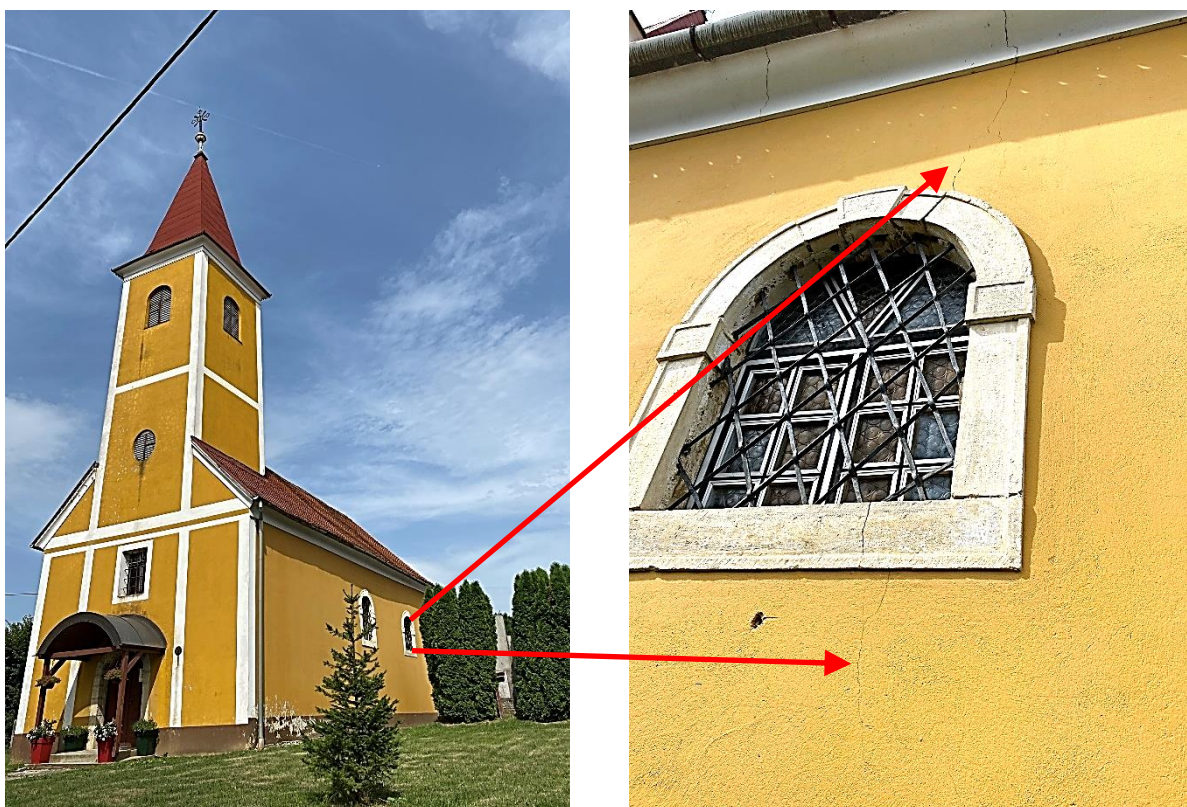
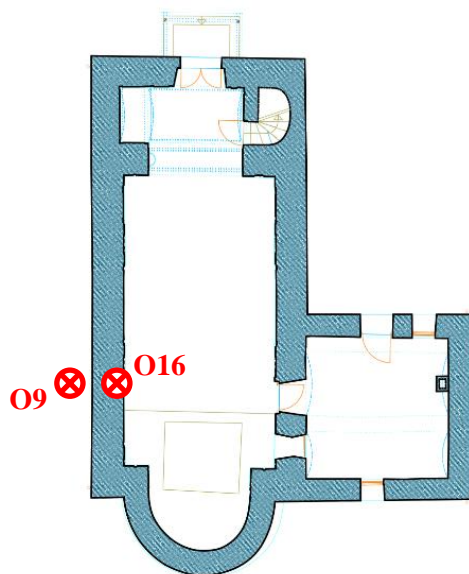
Slika 21. Pukotina O9

Nakon svega ranije rečenoga, uzrok pukotinskog sustava O9-O16 te O10-O15 postaje sasvim jasan i razvidan. Istočna padina (groblje), njezina blizina kapeli, nagli pad kosine, reološki procesi puzanja koji se godinama odvijaju te nakraju petrinjski potres koji je sve dodatno ubrzao ali i znatno potencirao, uzrok su vertikalnog pukotinskog sustava na južnom zidu kapele. Ove vertikalne pukotine su duboke, prodiru u samu strukturu nosivog sustava te narušavaju njegov strukturalni integritet. Ipak, njihovoj sanaciji svakako treba prethoditi hitna sanacija temelja i

temeljnog tla oko kapele, odnosno sustav mikropilota postavljen oko zgrade, uz same temelje kapele.

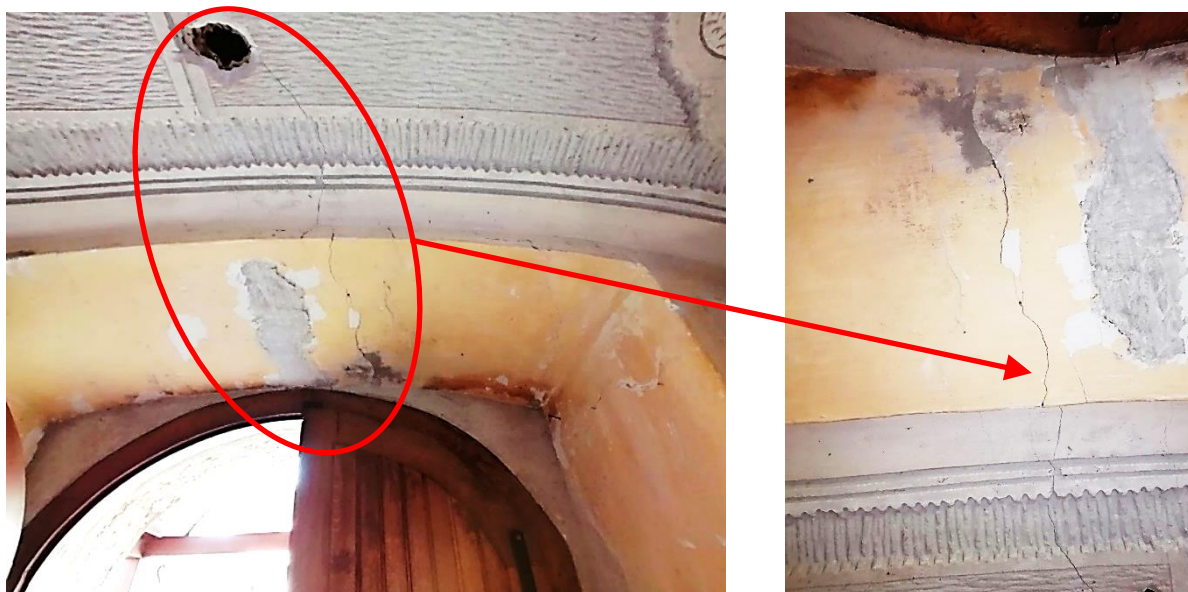
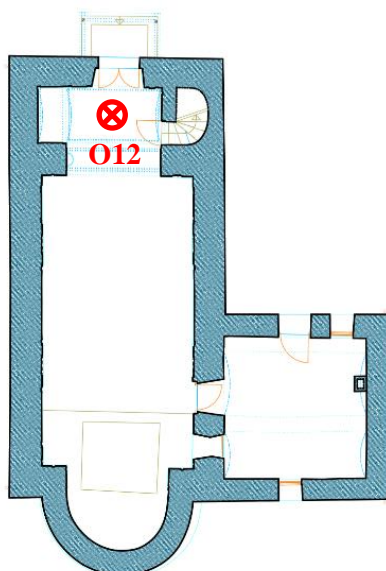
Slika 23. Pukotina O12

Pukotina O12 nalazi se na nadvoju ulaza, odnosno luku iznad ulaznih vratiju. Ta pukotina, zajedno sa identičnim pukotinama O13 i O14 indikativna je zbog svog položaja. Naime, nadvoji i lukovi na kojima se nalaze dalje iznad se nastavljaju u zidove koji postaju nosivi zidovi zvonika kapele a što znači da su slijedom toga i ti lukovi i nadvoji također dio nosivog sustava zvonika. Slijedom toga, pukotine O14 i O15 koje se nalaze na luku većeg raspona nego O1 i O12, narušavaju također važan strukturalni element u ukupnoj nosivosti zvonika. Sam zvonik kapele predstavlja najveću masu u kapeli a posljedično i najveća naprezanja na temelje i temeljno tlo (koji su ugroženi progresivnim puzanjem tla!). Iz svega se može jasno zaključiti kako bi i kompletni sustav temelja i temelja dijelova ispod zvonika trebalo stabilizirati hitnim ranije spomenutim mjerama.

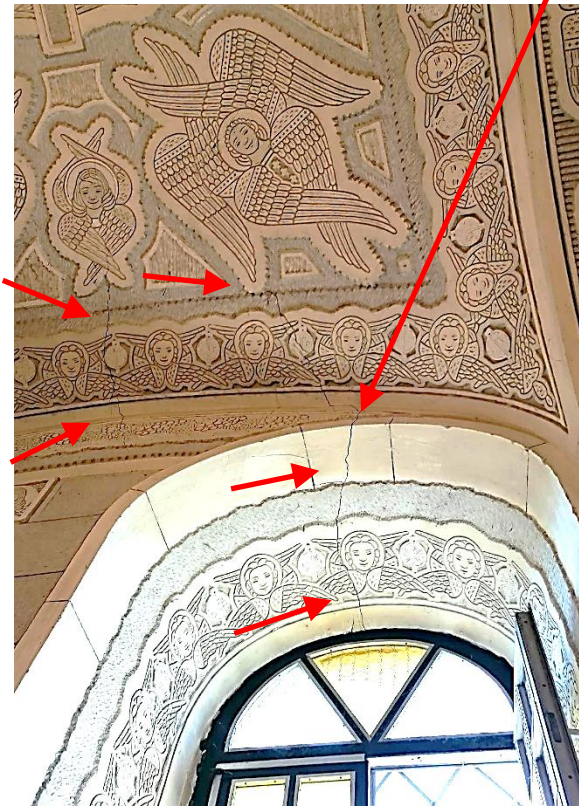
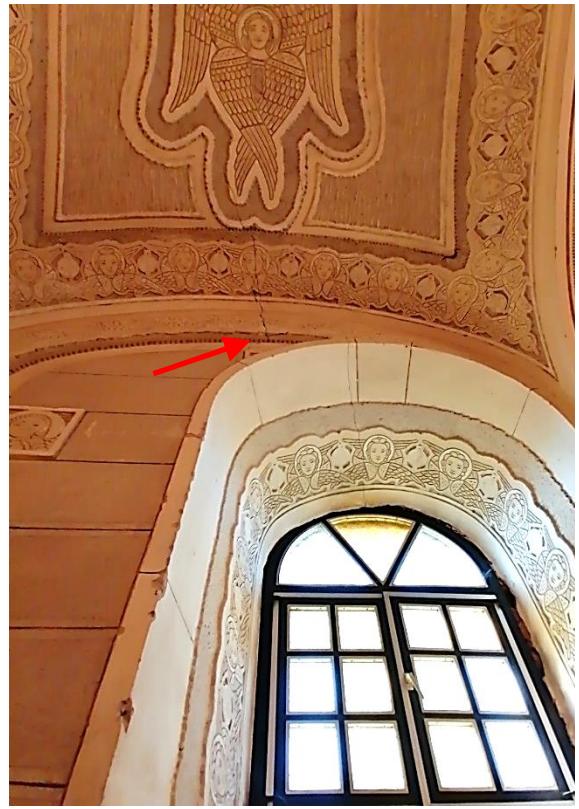
Slika 27. Lijevo pukotina O15, desno pukotina O16

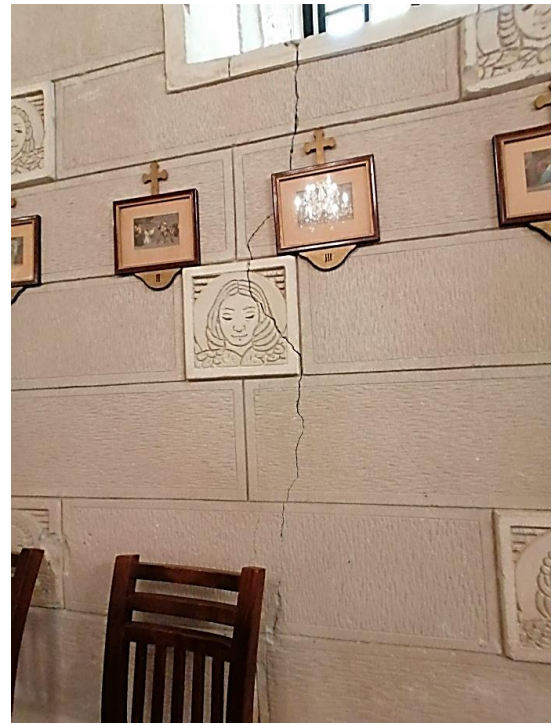
Slika 28. Lijevo pukotina O15, desno pukotina O16

Daljnijim pregledom pukotinskog sustava O15 i O16 jasno je vidljivo njihovo progresivno širenje od vertikalnih pukotine na zidovima do horizontalnih pukotina na svodovima. Pukotine na svodovima nastavljaju orijentaciju zidnih pukotina (pukotina je u smjeru sjever-jug), što po ukazuje na doslovno „raspolavljanje“ kapele. Na taj se način, slikovito može zaključiti kako se jedan dio kapele odvojio u smjeru istoka a drugi u smjeru zapada.

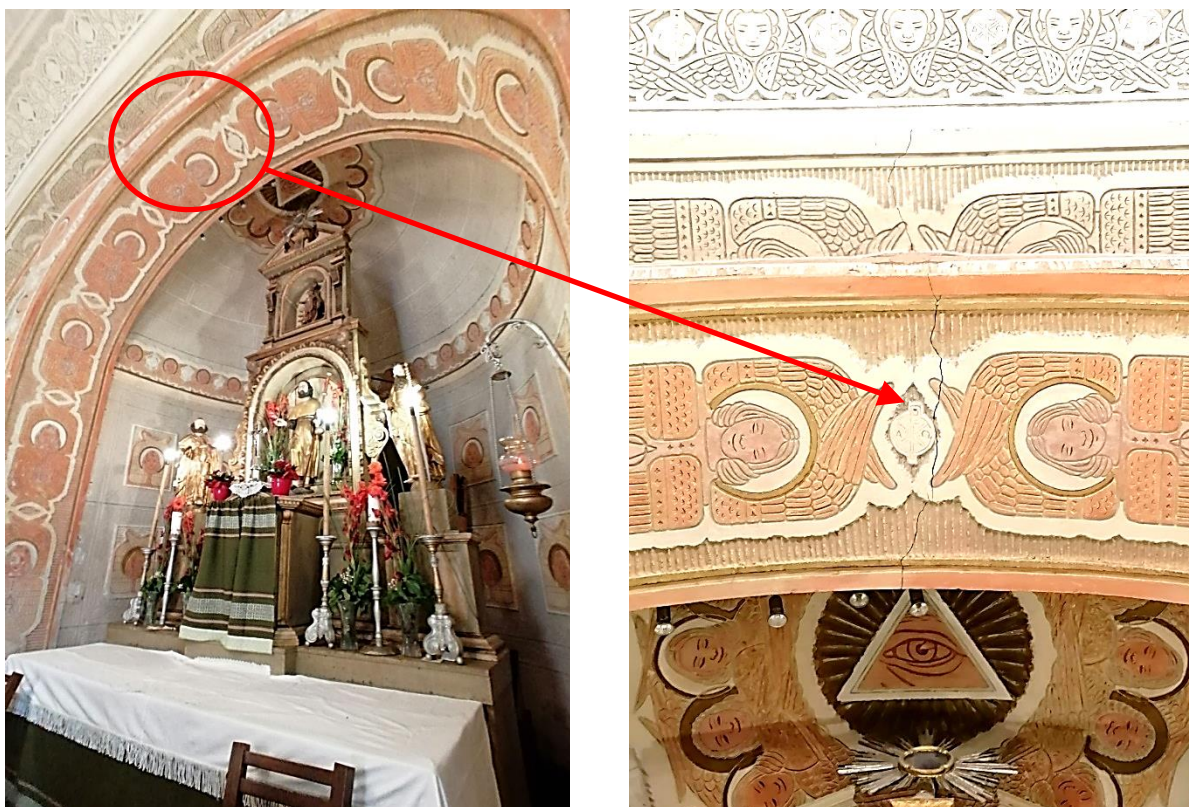
Slika 30. Pukotina O17

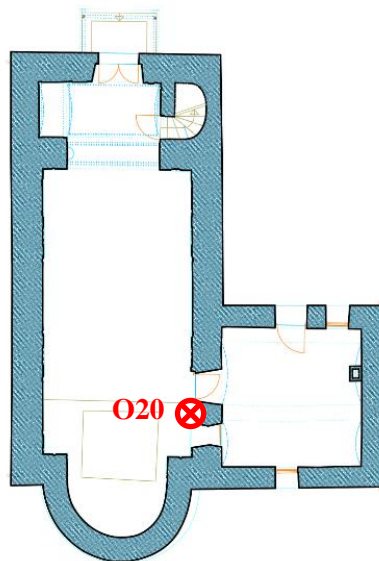
Slika 32. Pukotina na zidu sakristije, O20

Na zidu sakristije (koji je ranije bio vanjski zid crkve) također je vidljiva vertikalna pukotina znatne duljine koja se sa nosivog zida širi dalje u svod kapele pa se na njemu nastavljaju u duljini cca 0,5m. Ova pukotina, kao i sve ranije navedene je strukturalna, no u ovom slučaju je svakako manjeg intenziteta nego ranije vertikalne pukotine (prvenstveno O4, O9 i O10).

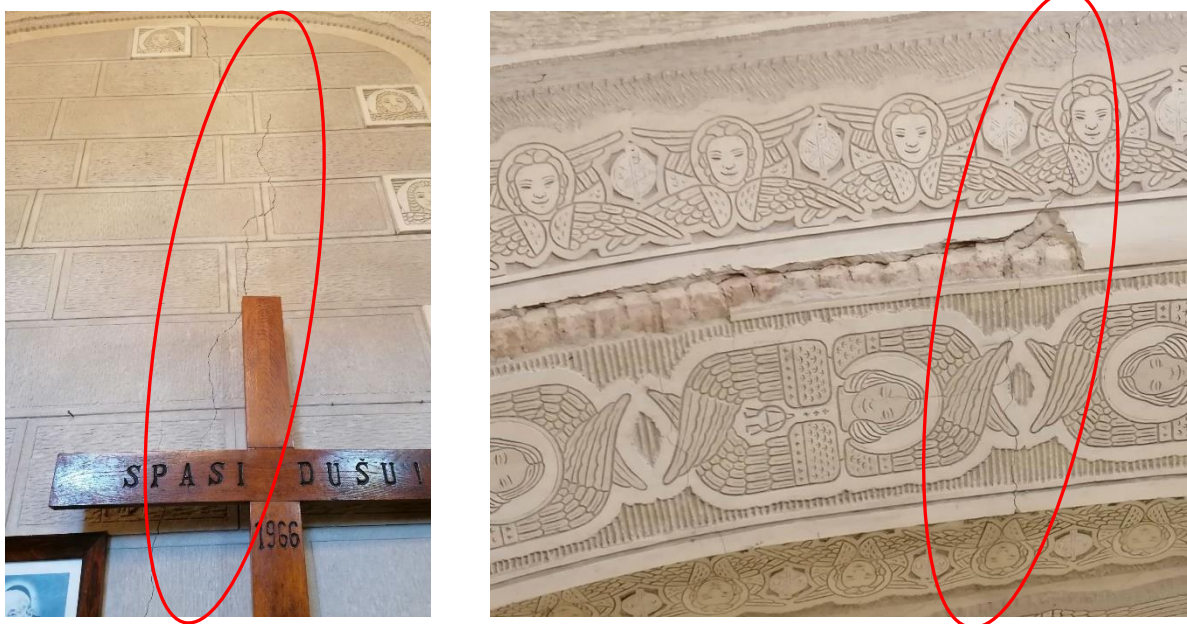
Slika 34. Vertikalna pukotina proteže se kroz cijelu visinu sjevernog zida te se širi dalje na istočno podtjemenu luka, odmah uz taj zid kapele

Na slikama 33 i 34 prikazana je strukturalna vertikalna pukotina koja se proteže cijelom visinom sjevernog zida kapele te se nastavlja dalje u luk i svod kapele. Može se konstatirati kako su svi lučni elementi kapele jednako oštećeni u svojim tjemenu (podgledi tjemena) a pukotine takvog tipa dalje se nastavljaju na svodove kapele. Kako su lukovi kapele Sv. Jakoba znatnijih raspona (cca 5 m), a obzirom na tip oštećenja (poprečna pukotina u tjemenu luka), sanacijom bi trebalo također obuhvatiti i lukove kao nosive konstruktivne elemente. U ovakvim se slučajevima

koriste poprečne zatege kao najpogodnije sredstvo sanacije, no obzirom na jedinstvenost i konzervatorsku vrijednost unutrašnjosti kapele, o toj metodi sanacije svakako se potrebno prokonzultirati sa nadležnim konzervatorskim odjelom.

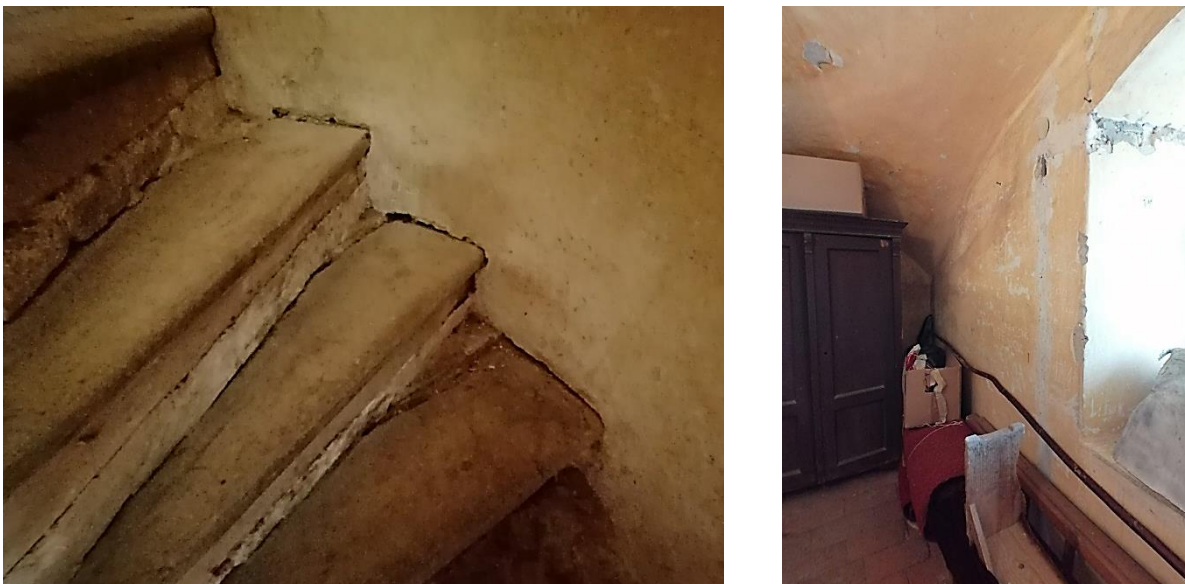
Slika 35. Stubište na kat pjevalište te samo pjevalište (kor)

Stepenice koje vode na kor te sami prostor pjevalište oštećen je više zbog starosti i dotrajalosti nego strukturalno. Značajnije strukturalne pukotine nalaze se na nadvoju prozora te luku koji je orijentiran prema unutrašnjosti kapele, odnosno prema istoku. Te pukotine su značajne zbog svog položaja, odnosno nalaze se na sredini strukturalnih elemenata (nadvoj i luk) koji dalje iznad sebe drže zidove tornja zvonika. Upravo zbog tog razloga je njihova sanacija također prioritarna a ona bi svakako trebala biti izvedena kombinacijom hitnog mikropilotiranja temelja zvonika te lokalnog injektiranja i sidrenja lukova i nadvoja.

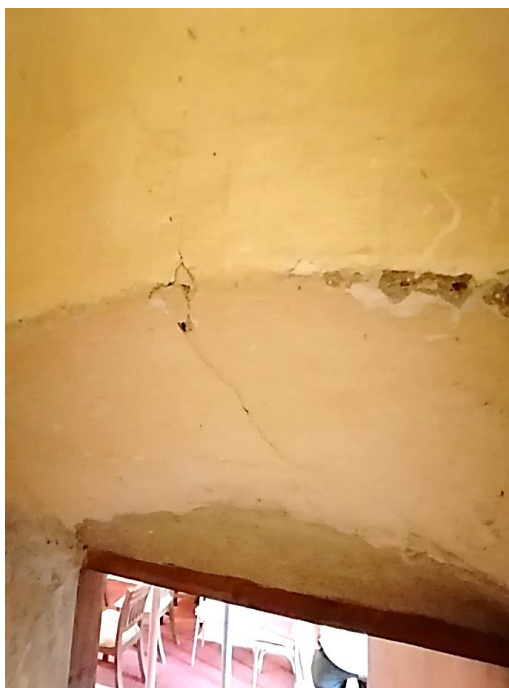
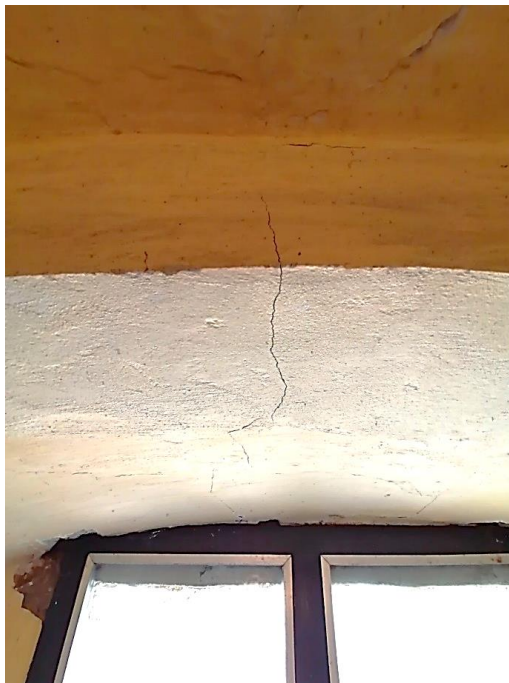
Slika 36. Pukotine nadvoja prozora nad ulazom u crkvu (zapad)

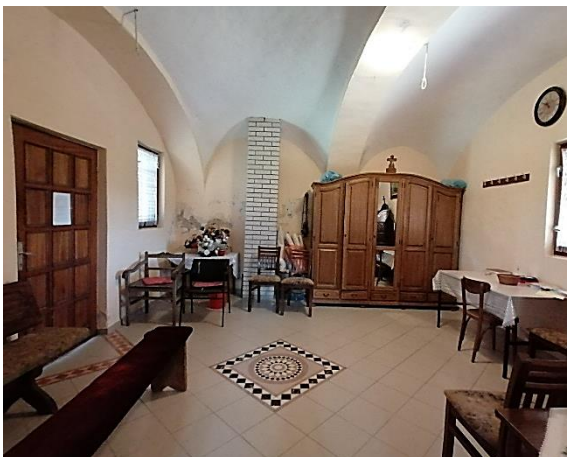
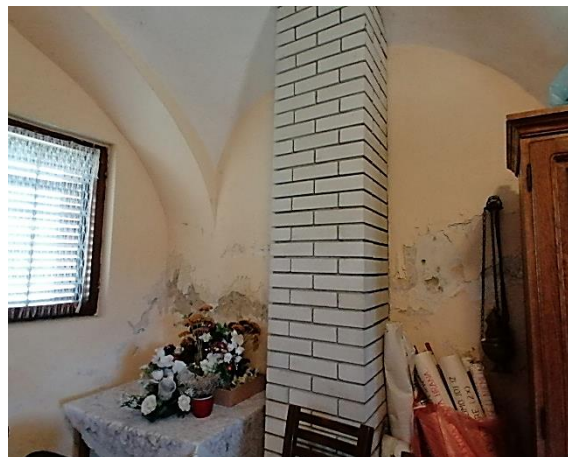
Slika 40. Sakristija kapele, pogled prema sjeveru

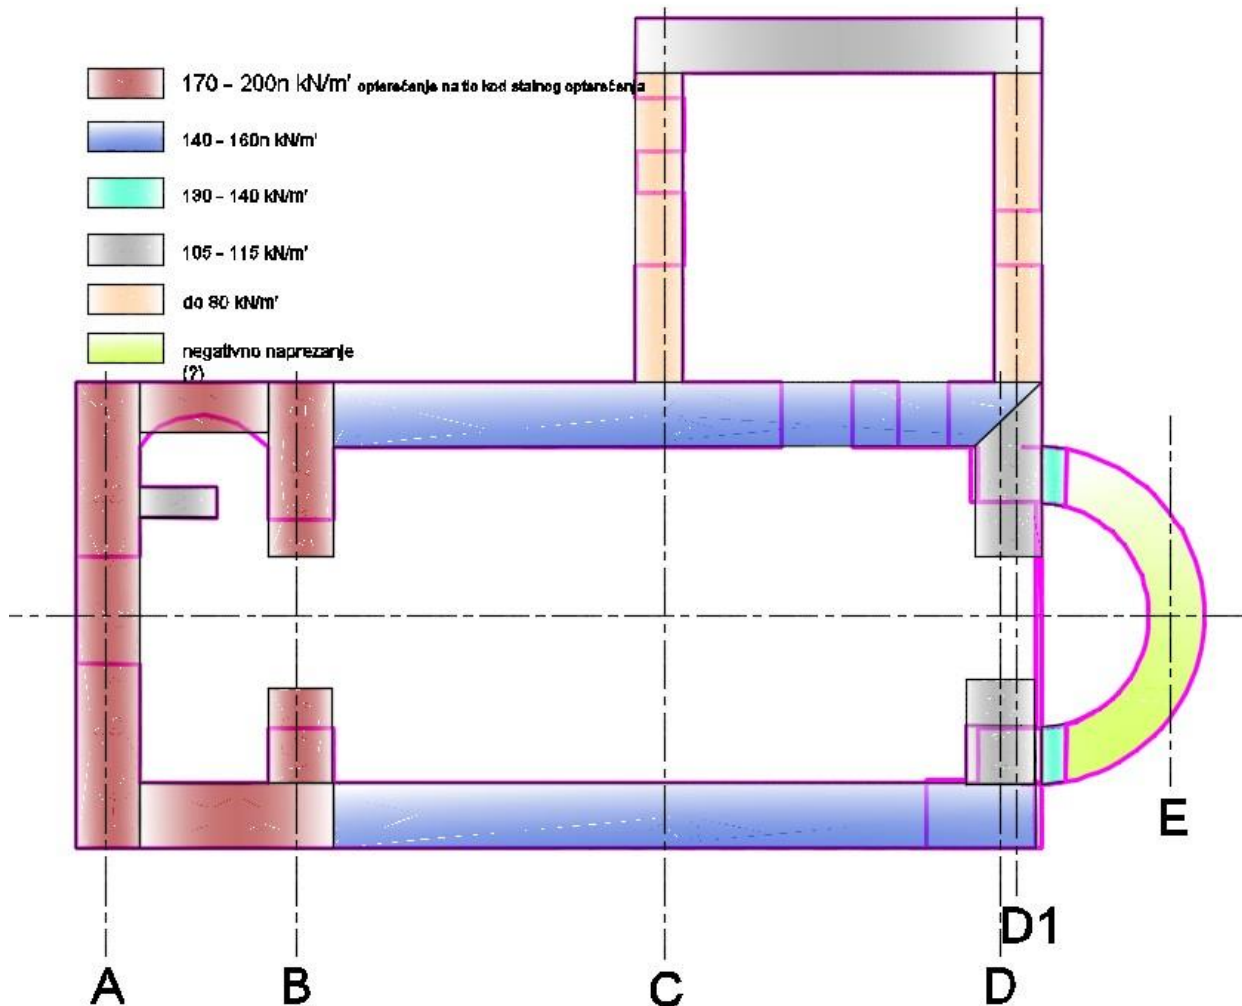
Analiza ovih naprezanja (kN/m') daje sliku intenziteta pod zidovima kapele, koja bi bila osnova za određivanje rasporeda mikro-pilota pod pojedinim zidovima:

Vidljivo je da su 4 zida koja nose toranj najopterećenija i tu bi piloti morali imati nosivost oko 200 kN da bi mogli biti na 1 m razmaka. Tri ostala uzdužna zida traže pilote nosivosti do 150 kN da također budu na 1 m razmaka. Ostali mogu biti manje nosivosti ili na većim razmacima.

Kopanja za naglavnu gredu i bušenja za mikro-pilote trebala bi biti, osim izvana, i u prostoru pod korom i u sakristiji.
