# Hitna konstruktivna sanacija kapele Sv. Jakoba u Jakopovcu

**Master's thesis / Diplomski rad**

**HITNA KONSTRUKTIVNA SANACIJA KAPELE**  
**SV. JAKOBA U JAKOPOVCU**

Tema ovog diplomskog rada je sanacija kapele sv. Jakoba u Jakopovcu, čija je nosiva konstrukcija oštećena prilikom potresa koji se dogodio kod Petrinje. Terenskim pregledom zgrade utvrđena su oštećenja te su dani prijedlozi i načini sanacije iste.

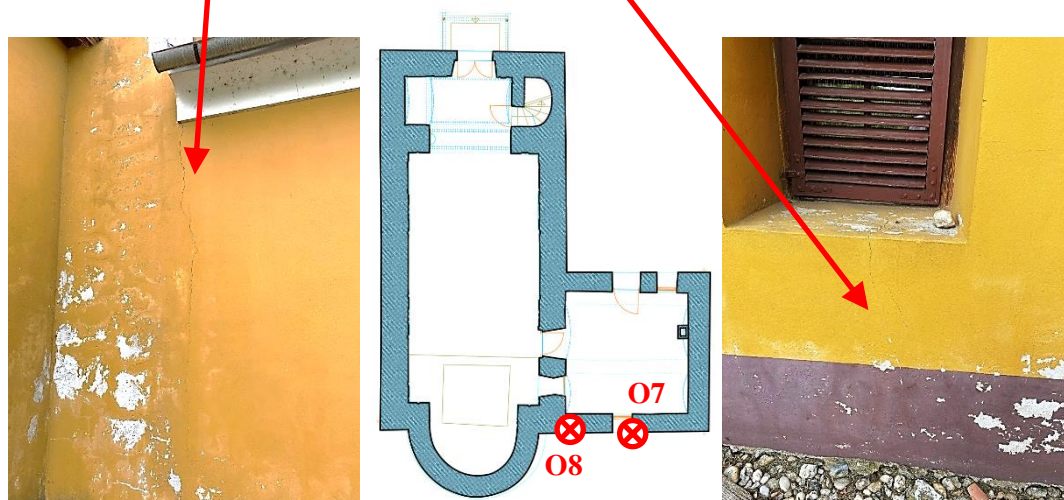
Slika 18. Desno O7, lijevo O8

Uvidom u povijest kapele, saznato je kako je sama sakristija dograđena na kapelu kasnije, odnosno, nije dio originalnog tlocrta kapele. Na takvim mjestima se oštećenja ovakve naravi mogu i očekivati (vertikalne pukotine „odvajanja“ dvaju elemenata zgrade).

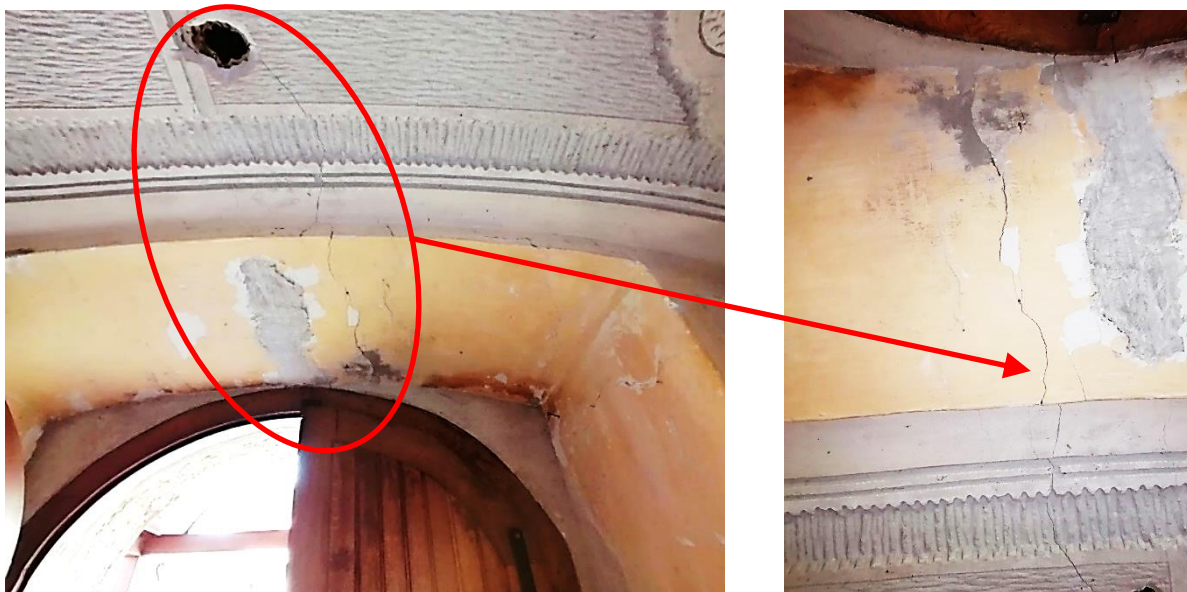
Slika 23. Pukotina O12

Pukotina O12 nalazi se na nadvoju ulaza, odnosno luku iznad ulaznih vratiju. Ta pukotina, zajedno sa identičnim pukotinama O13 i O14 indikativna je zbog svog položaja. Naime, nadvoji i lukovi na kojima se nalaze dalje iznad se nastavljaju u zidove koji postaju nosivi zidovi zvonika kapele a što znači da su slijedom toga i ti lukovi i nadvoji također dio nosivog sustava zvonika. Slijedom toga, pukotine O14 i O15 koje se nalaze na luku većeg raspona nego O1 i O12, narušavaju također važan strukturalni element u ukupnoj nosivosti zvonika. Sam zvonik kapele predstavlja najveću masu u kapeli a posljedično i najveća naprezanja na temelje i temeljno tlo (koji su ugroženi progresivnim puzanjem tla!). Iz svega se može jasno zaključiti kako bi i kompletni sustav temelja i temelja dijelova ispod zvonika trebalo stabilizirati hitnim ranije spomenutim mjerama.

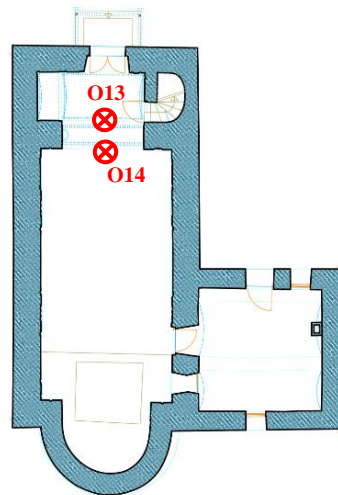
Slika 25. Pukotina O14
