Hitna konstruktivna sanacija kapele Sv. Jakoba u Jakopovcu

Master's thesis / Diplomski rad

HITNA KONSTRUKTIVNA SANACIJA KAPELE
SV. JAKOBA U JAKOPOVCU

Tema ovog diplomskog rada je sanacija kapele sv. Jakoba u Jakopovcu, čija je nosiva konstrukcija oštećena prilikom potresa koji se dogodio kod Petrinje. Terenskim pregledom zgrade utvrđena su oštećenja te su dani prijedlozi i načini sanacije iste.

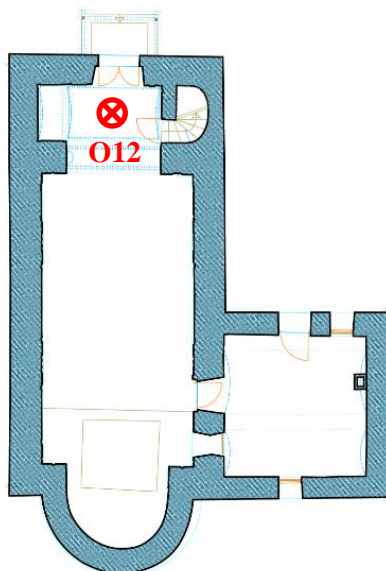
Slika 23. Pukotina O12

Pukotina O12 nalazi se na nadvoju ulaza, odnosno luku iznad ulaznih vratiju. Ta pukotina, zajedno sa identičnim pukotinama O13 i O14 indikativna je zbog svog položaja. Naime, nadvoji i lukovi na kojima se nalaze dalje iznad se nastavljaju u zidove koji postaju nosivi zidovi zvonika kapele a što znači da su slijedom toga i ti lukovi i nadvoji također dio nosivog sustava zvonika. Slijedom toga, pukotine O14 i O15 koje se nalaze na luku većeg raspona nego O1 i O12, narušavaju također važan strukturalni element u ukupnoj nosivosti zvonika. Sam zvonik kapele predstavlja najveću masu u kapeli a posljedično i najveća naprezanja na temelje i temeljno tlo (koji su ugroženi progresivnim puzanjem tla!). Iz svega se može jasno zaključiti kako bi i kompletni sustav temelja i temelja dijelova ispod zvonika trebalo stabilizirati hitnim ranije spomenutim mjerama.

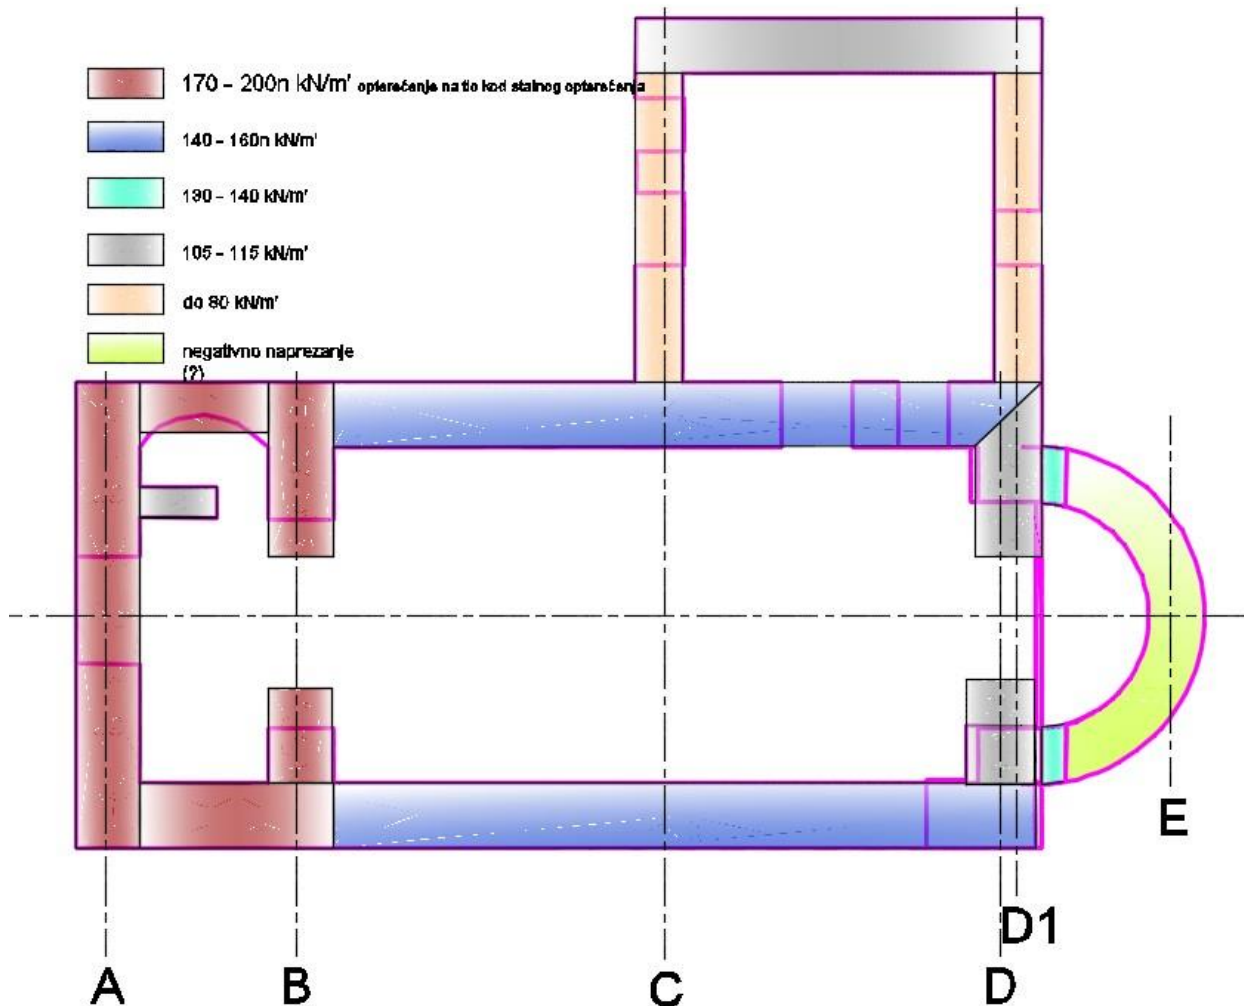
Analiza ovih naprezanja (kN/m') daje sliku intenziteta pod zidovima kapele, koja bi bila osnova za određivanje rasporeda mikro-pilota pod pojedinim zidovima:

Vidljivo je da su 4 zida koja nose toranj najopterećenija i tu bi piloti morali imati nosivost oko 200 kN da bi mogli biti na 1 m razmaka. Tri ostala uzdužna zida traže pilote nosivosti do 150 kN da također budu na 1 m razmaka. Ostali mogu biti manje nosivosti ili na većim razmacima.

Kopanja za naglavnu gredu i bušenja za mikro-pilote trebala bi biti, osim izvana, i u prostoru pod korom i u sakristiji.
