DIPLOMSKI RAD br. 41/GRD/2021

**HITNA KONSTRUKTIVNA SANACIJA KAPELE**  
**SV. JAKOBA U JAKOPOVCU**

Matea Aleksić, 1173/336D

Tema ovog diplomskog rada je sanacija kapele sv. Jakoba u Jakopovcu, čija je nosiva konstrukcija oštećena prilikom potresa koji se dogodio kod Petrinje. Terenskim pregledom zgrade utvrđena su oštećenja te su dani prijedlozi i načini sanacije iste.

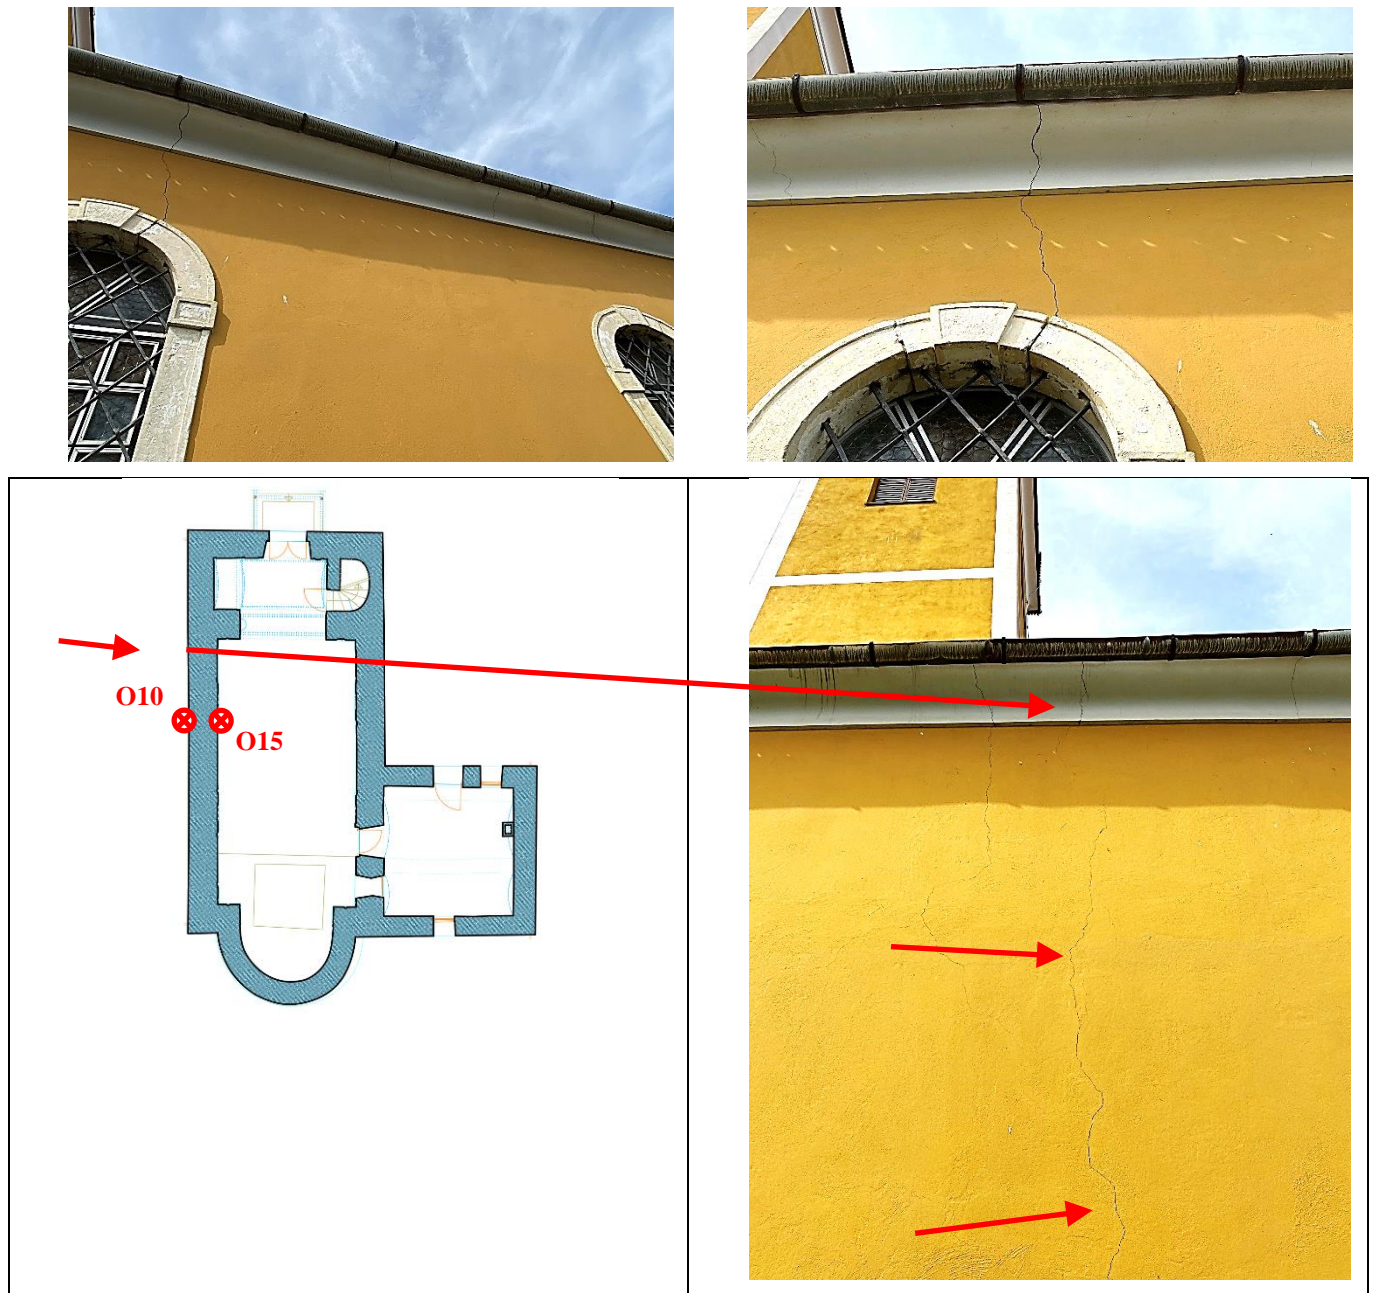
Slika 22. Pukotina O10

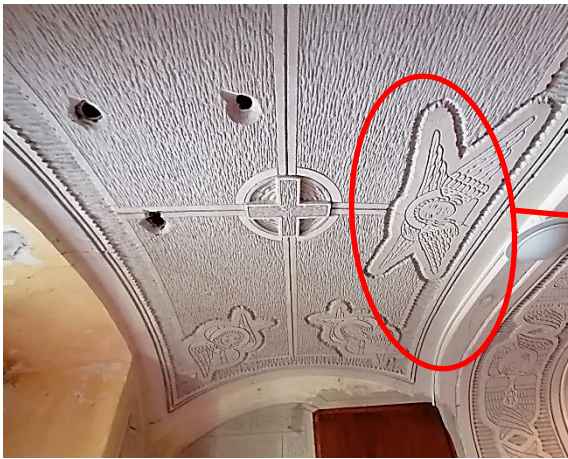
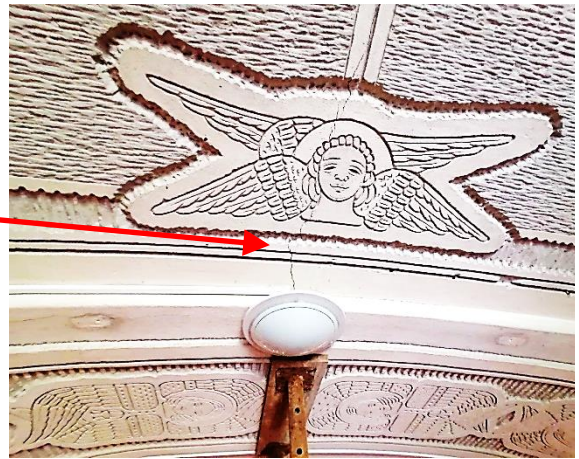
Slika 24. Pukotina O13

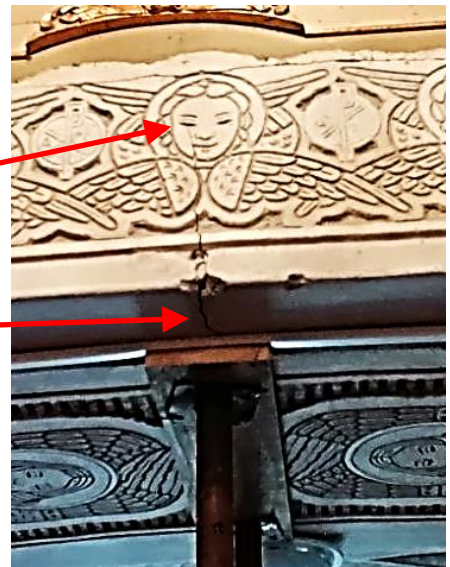
Slika 25. Pukotina O14

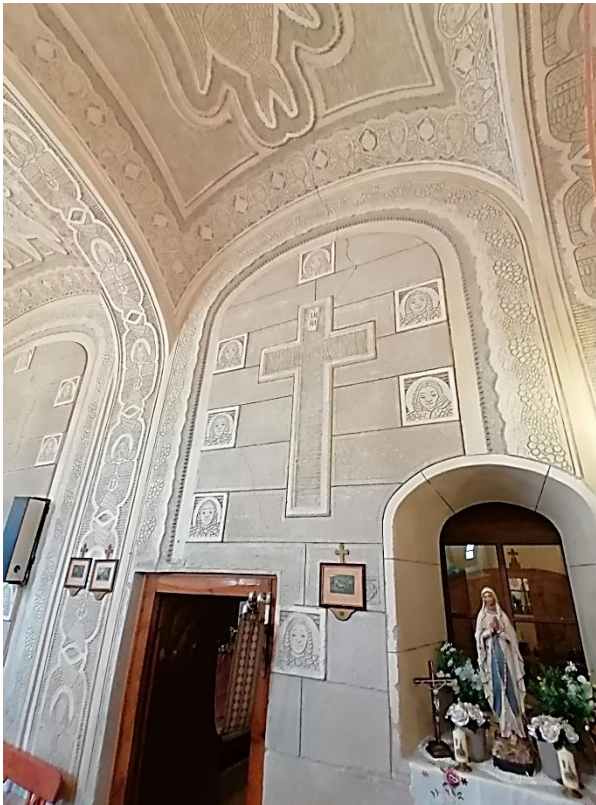
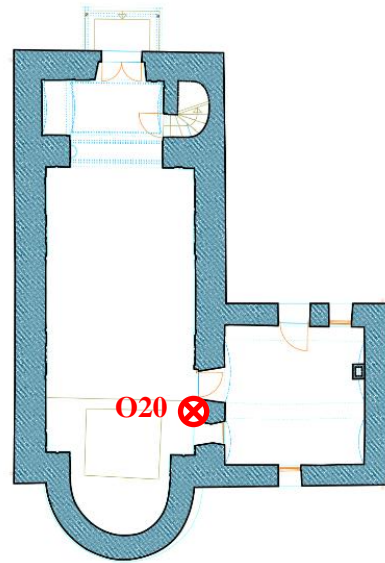
Slika 32. Pukotina na zidu sakristije, O20

Na zidu sakristije (koji je ranije bio vanjski zid crkve) također je vidljiva vertikalna pukotina znatne duljine koja se sa nosivog zida širi dalje u svod kapele pa se na njemu nastavljaju u duljini cca 0,5m. Ova pukotina, kao i sve ranije navedene je strukturalna, no u ovom slučaju je svakako manjeg intenziteta nego ranije vertikalne pukotine (prvenstveno O4, O9 i O10).
