Master's thesis / Diplomski rad

HITNA KONSTRUKTIVNA SANACIJA KAPELE
SV. JAKOBA U JAKOPOVCU

Matea Aleksić, 1173/336D

Tema ovog diplomskog rada je sanacija kapele sv. Jakoba u Jakopovcu, čija je nosiva konstrukcija oštećena prilikom potresa koji se dogodio kod Petrinje. Terenskim pregledom zgrade utvrđena su oštećenja te su dani prijedlozi i načini sanacije iste.

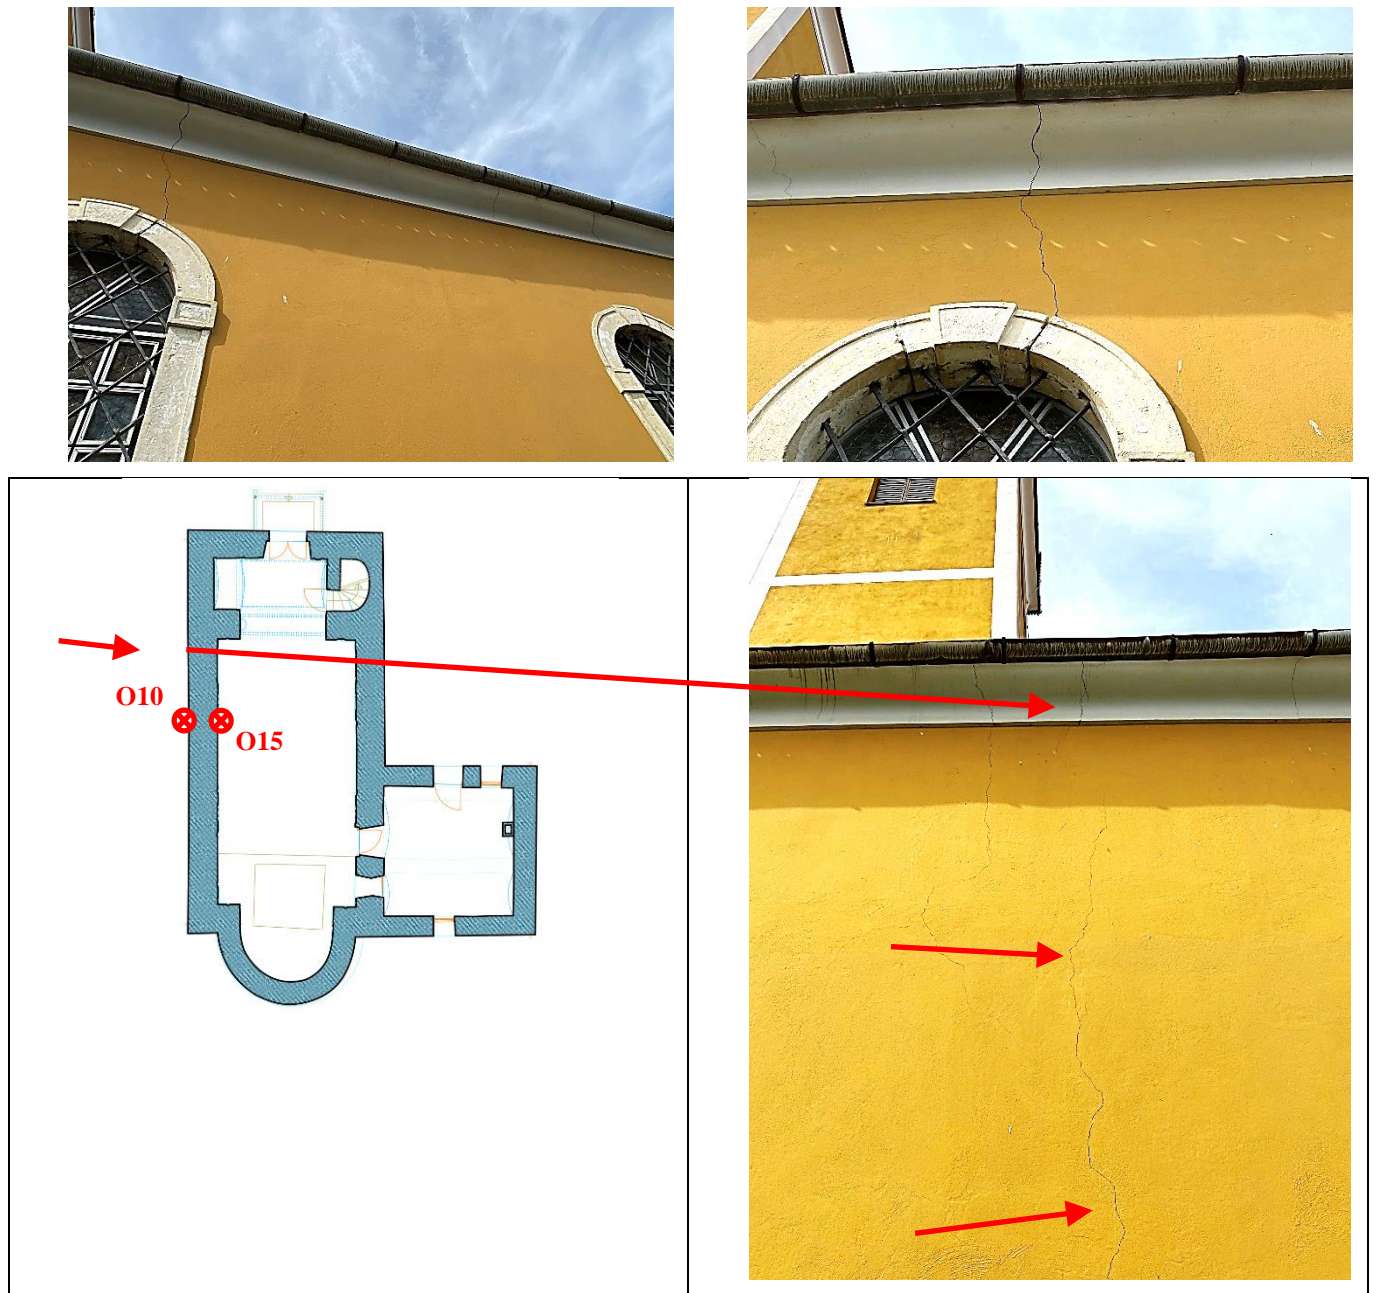
Nakon svega ranije rečenoga, uzrok pukotinskog sustava O9-O16 te O10-O15 postaje sasvim jasan i razvidan. Istočna padina (groblje), njezina blizina kapeli, nagli pad kosine, reološki procesi puzanja koji se godinama odvijaju te nakraju petrinjski potres koji je sve dodatno ubrzao ali i znatno potencirao, uzrok su vertikalnog pukotinskog sustava na južnom zidu kapele. Ove vertikalne pukotine su duboke, prodiru u samu strukturu nosivog sustava te narušavaju njegov strukturalni integritet. Ipak, njihovoj sanaciji svakako treba prethoditi hitna sanacija temelja i

Slika 22. Pukotina O10

temeljnog tla oko kapele, odnosno sustav mikropilota postavljen oko zgrade, uz same temelje kapele.

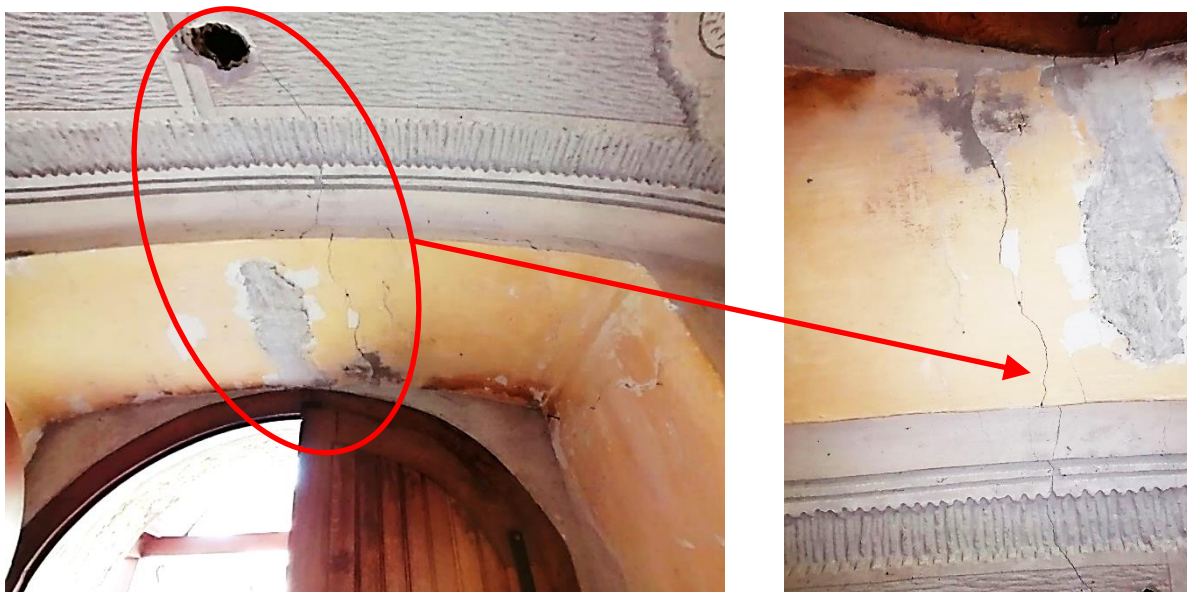
Slika 23. Pukotina O12

Pukotina O12 nalazi se na nadvoju ulaza, odnosno luku iznad ulaznih vratiju. Ta pukotina, zajedno sa identičnim pukotinama O13 i O14 indikativna je zbog svog položaja. Naime, nadvoji i lukovi na kojima se nalaze dalje iznad se nastavljaju u zidove koji postaju nosivi zidovi zvonika kapele a što znači da su slijedom toga i ti lukovi i nadvoji također dio nosivog sustava zvonika. Slijedom toga, pukotine O14 i O15 koje se nalaze na luku većeg raspona nego O1 i O12, narušavaju također važan strukturalni element u ukupnoj nosivosti zvonika. Sam zvonik kapele predstavlja najveću masu u kapeli a posljedično i najveća naprezanja na temelje i temeljno tlo (koji su ugroženi progresivnim puzanjem tla!). Iz svega se može jasno zaključiti kako bi i kompletni sustav temelja i temelja dijelova ispod zvonika trebalo stabilizirati hitnim ranije spomenutim mjerama.

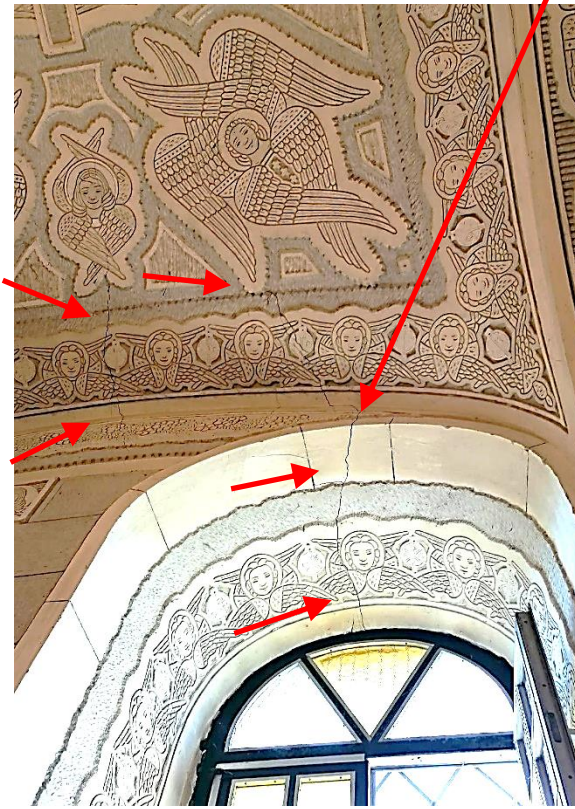
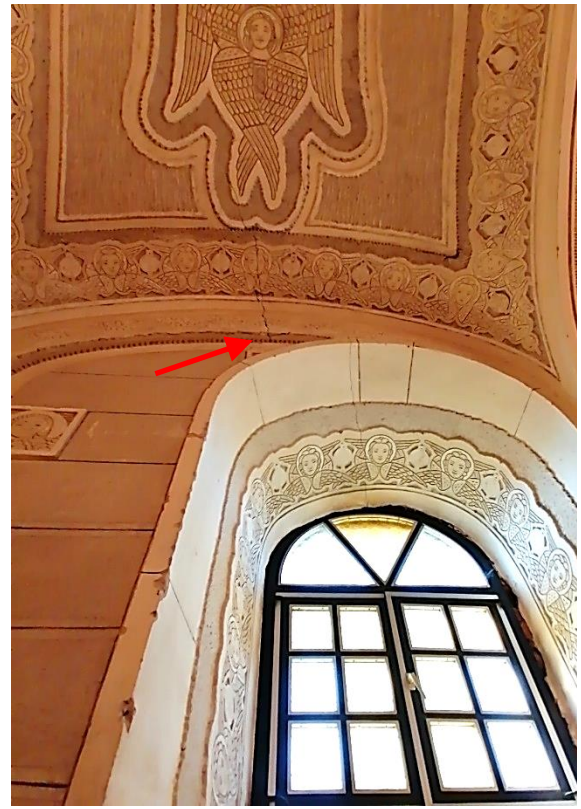
Slika 27. Lijevo pukotina O15, desno pukotina O16

Daljnijim pregledom pukotinskog sustava O15 i O16 jasno je vidljivo njihovo progresivno širenje od vertikalnih pukotine na zidovima do horizontalnih pukotina na svodovima. Pukotine na svodovima nastavljaju orijentaciju zidnih pukotina (pukotina je u smjeru sjever-jug), što po ukazuje na doslovno „raspolavljanje“ kapele. Na taj se način, slikovito može zaključiti kako se jedan dio kapele odvojio u smjeru istoka a drugi u smjeru zapada.

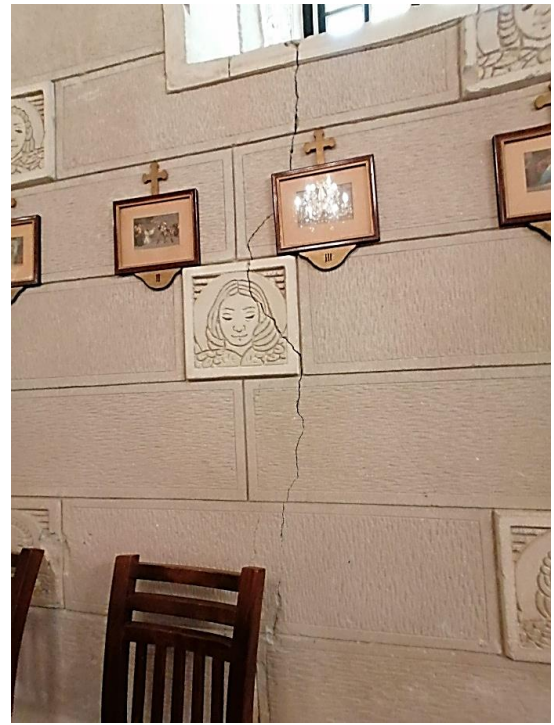
Slika 28. Lijevo pukotina O15, desno pukotina O16

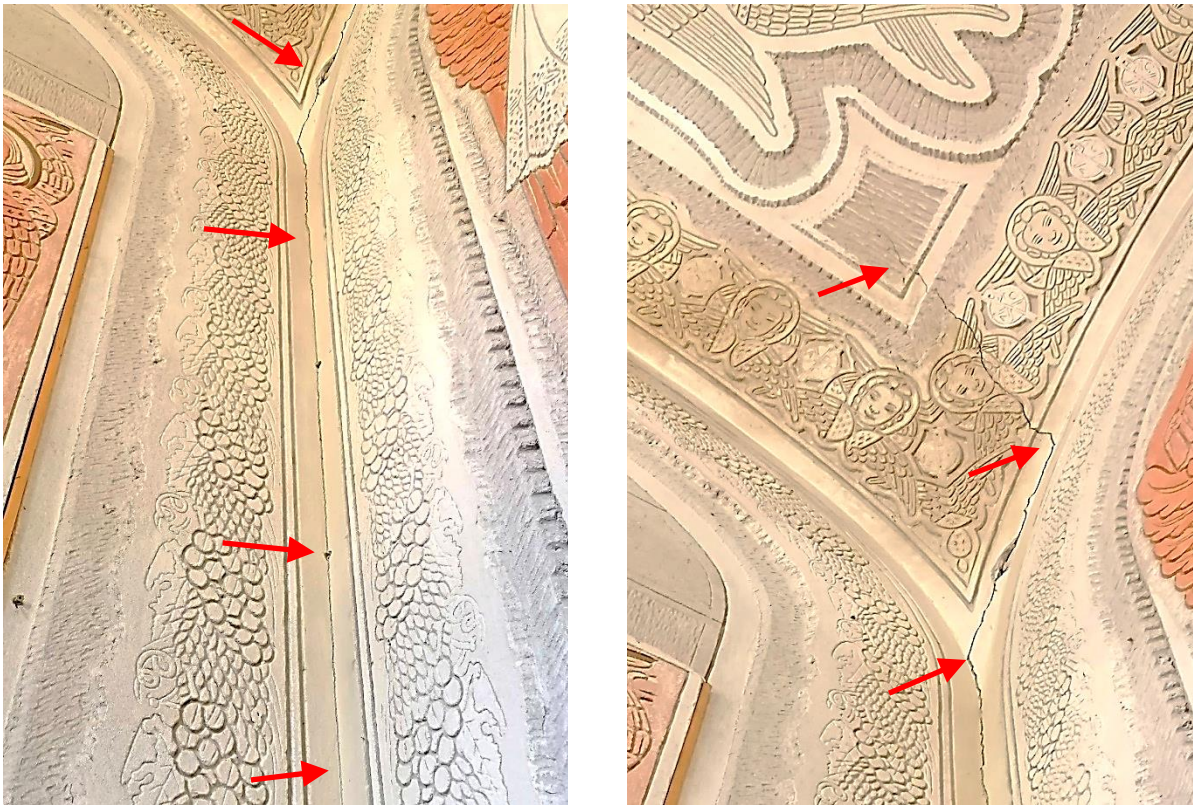
Slika 31. Lijevo O19

Pukotina O19 nastala je na najkritičnijem mjestu između sakristije i kapele, odnosno, na samom njihovom spoju. Pukotina se prostire cijelim spojem sakristije i kapele te dalje prelazi u luk na stranu kapele da bi kroz sljedećih 40-ak cm skrenula na svod i tu završila. To mjesto također treba sanirati injektiranjem ali svakako treba imati na umu primarnu sanaciju a to je

mikropilotiranje temelja. Na ovom mjestu kapela je najbliže sjevernoj padini (zasjeku) te tu postoji velika opasnost od lokalne nestabilnosti uzrokovane potresom i puzanjem tla.

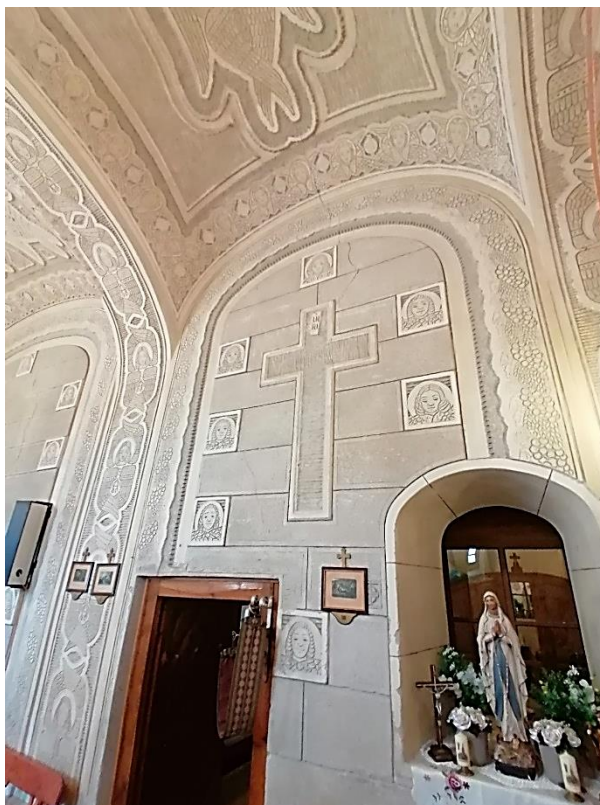
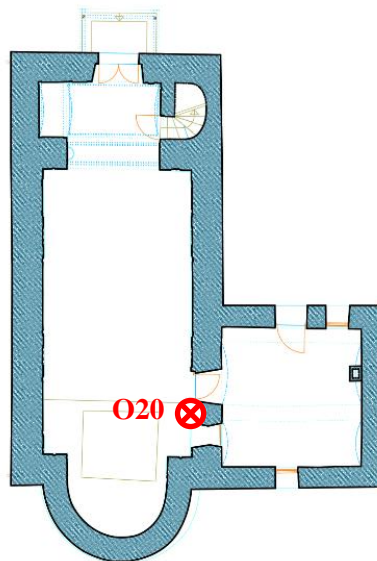
Slika 32. Pukotina na zidu sakristije, O20

Na zidu sakristije (koji je ranije bio vanjski zid crkve) također je vidljiva vertikalna pukotina znatne duljine koja se sa nosivog zida širi dalje u svod kapele pa se na njemu nastavljaju u duljini cca 0,5m. Ova pukotina, kao i sve ranije navedene je strukturalna, no u ovom slučaju je svakako manjeg intenziteta nego ranije vertikalne pukotine (prvenstveno O4, O9 i O10).

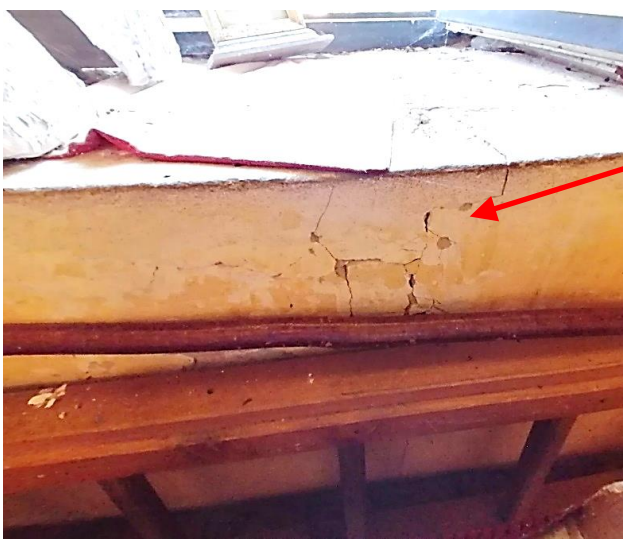
Slika 39. Pukotinska oštećenja nadvoja i luka kora (zapad i istok)

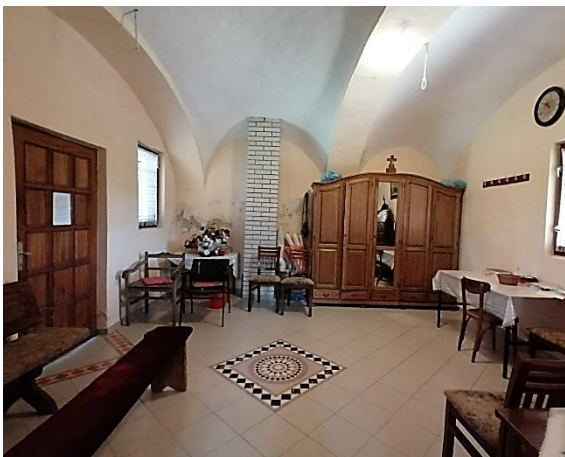
Slika 40. Sakristija kapele, pogled prema sjeveru

Što se tiče sakristije koja je izgrađena kasnije nego sama kapela te je na nju prigradena, najveće oštećenje koje njoj prijete je sama blizina sjevernog pokosa, reologija koja se u njemu događa (a ubrzana je potresom) te unutrašnji problem vlage na zidovima. Pukotinsko oštećenje vidljivo je kroz raniji prikaz vanjskog oštećenja kapele te sam unutrašnji (i vanjski) spoj kapele i sakristije.

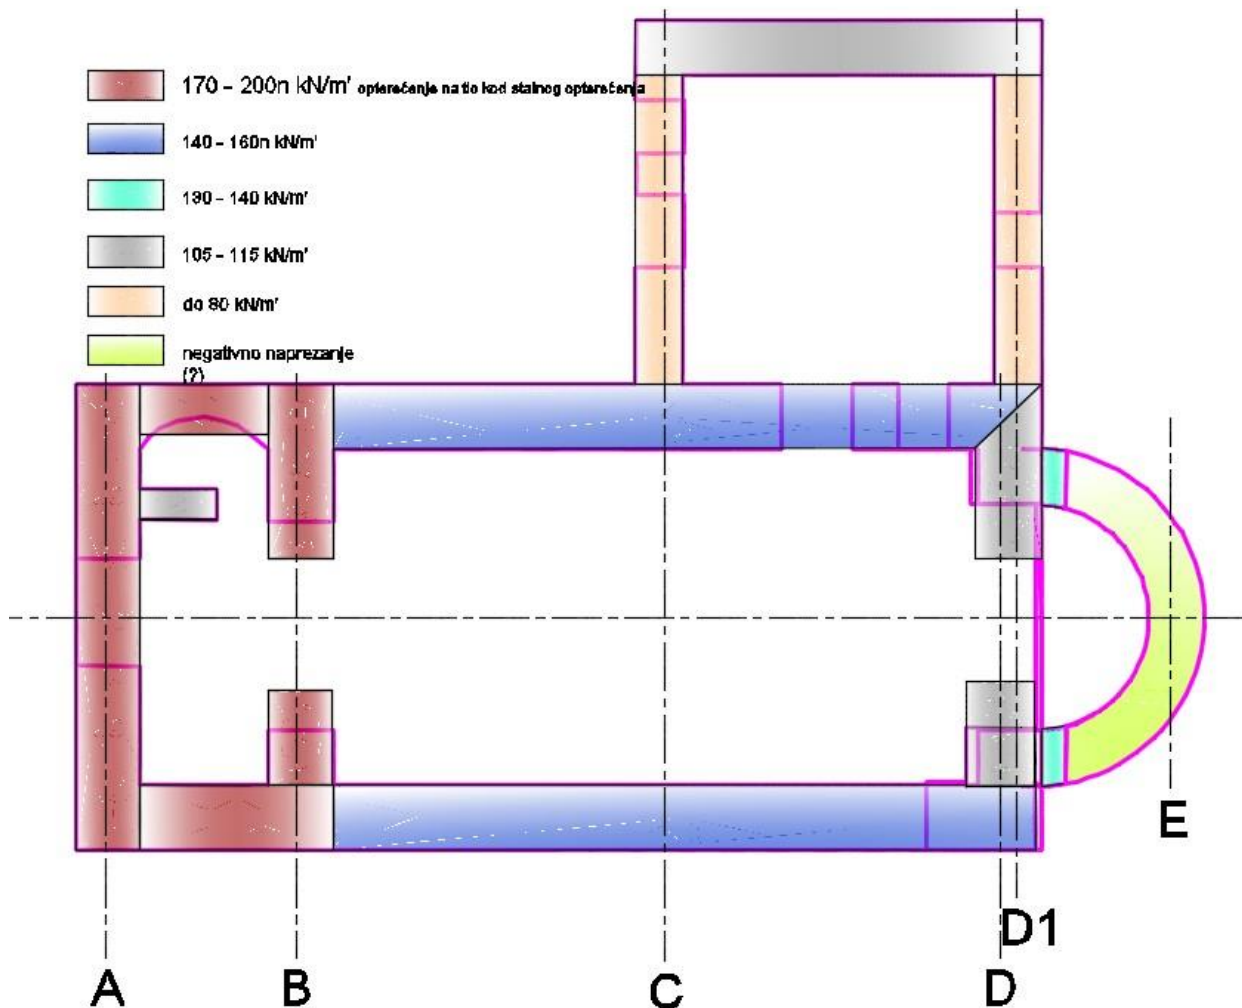
Analiza ovih naprezanja (kN/m') daje sliku intenziteta pod zidovima kapele, koja bi bila osnova za određivanje rasporeda mikro-pilota pod pojedinim zidovima:

Vidljivo je da su 4 zida koja nose toranj najopterećenija i tu bi piloti morali imati nosivost oko 200 kN da bi mogli biti na 1 m razmaka. Tri ostala uzdužna zida traže pilote nosivosti do 150 kN da također budu na 1 m razmaka. Ostali mogu biti manje nosivosti ili na većim razmacima.

Kopanja za naglavnu gredu i bušenja za mikro-pilote trebala bi biti, osim izvana, i u prostoru pod korom i u sakristiji.
