# Hitna konstruktivna sanacija kapele Sv. Jakoba u Jakopovcu

DIPLOMSKI RAD br. 41/GRD/2021

**HITNA KONSTRUKTIVNA SANACIJA KAPELE**  
**SV. JAKOBA U JAKOPOVCU**

Tema ovog diplomskog rada je sanacija kapele sv. Jakoba u Jakopovcu, čija je nosiva konstrukcija oštećena prilikom potresa koji se dogodio kod Petrinje. Terenskim pregledom zgrade utvrđena su oštećenja te su dani prijedlozi i načini sanacije iste.

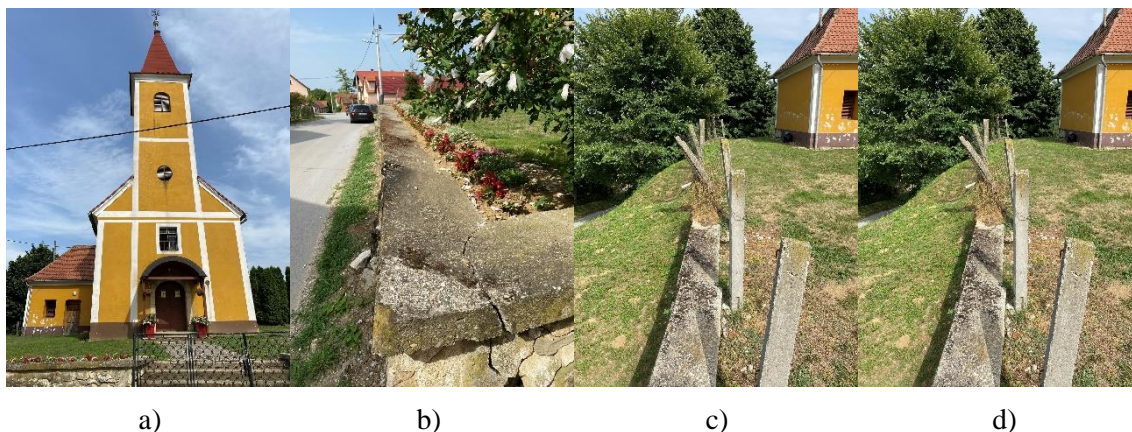
*Slika 12. Prikaz kapele i njenog okoliša*

- a), b) Zapadni prilaz kapeli uz zasjek terena i pristupnu prometnicu*  
*c) Nagla depresija sa sjeverne strane kapele*  
*d) Nagib terena uz istočno pročelje kapele (vidjiva apsida svetišta)*

Na slici 16 vidljivi su nagli nagibi terena, praktički odmah uz sam rub kapele (sjeverna i istočna strana) dok je sa zapadne strane napravljen zasjek padine te smješten potporni kameni zid (koji se do sada već vidno nagnuo te popucao). Sve te vidljive naznake (a posebno nagibi ograda, zidova te grobova i grobnih ploča) jasno upućuju na reološki proces puzanja koji se već dugi niz godina (desetljeća) događa u temeljnom tlu kapele. Sama blizina kapele tim zasjecima i padinama uvelike ugrožava njezinu stabilnost dok je potres samo pridonio i ubrzao reološke procese u tlu. Vertikalne zidne pukotine o kojima je ranije bilo riječi direktan su produkt potresa, njegovog utjecaja na padinu te ubrzavanje reoloških procesa u tlu (pomicanje čestica tla u smjeru padine). Hitnim mjerama sanacije svakako bi se trebalo stabilizirati temelje i temeljno tlo kapele jer će se u suprotnom vertikalne pukotine i dalje širiti bez obzira na njihovu sanaciju (injektiranjem i drugim metodama).

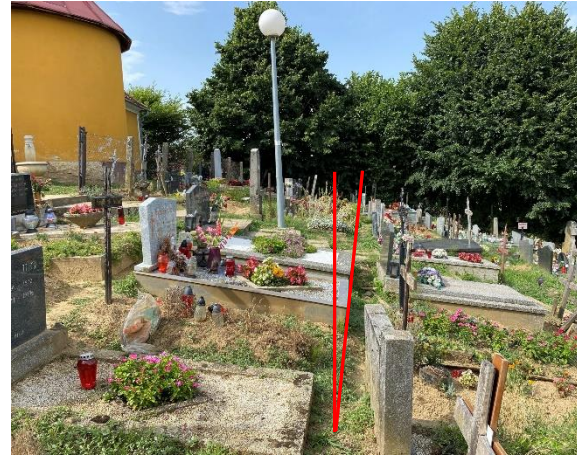
*Slika 19. Groblje uz istočni dio kapele*

Odmah uz kapelu, s njezine istočne strane, nalazi se groblje čijim pregledom je jasno utvrđena padinska nestabilnost njegovog gornjeg dijela. Naime, gledajući pozicije grobnih mjesta te nadgrobnih spomenika, jasno se može primijetiti njihova iskrivljenost te nagib a sve to upućuje na padinsko puzanje koje kao reološki proces traje već duži niz godina (desetljeća). Isto se može primijetiti na nagnutim stupovima ograde uz istočnu apsidu crkve koji slijede nagib terena koji počinje naglo padati prema sredini groblja.

*Slika 20. Jasno vidljivi znakovi padinskog puzanja sa istočne i sjeverne strane kapele. Ovdje je važno primijetiti neposrednu blizinu kapele kao i nagnute konstruktivne elemente koji upućuju na puzanje terena (stepenice, potporni zidovi te stupovi ograde).*
