# Hitna konstruktivna sanacija kapele Sv. Jakoba u Jakopovcu

Master's thesis / Diplomski rad

**HITNA KONSTRUKTIVNA SANACIJA KAPELE**  
**SV. JAKOBA U JAKOPOVCU**

Tema ovog diplomskog rada je sanacija kapele sv. Jakoba u Jakopovcu, čija je nosiva konstrukcija oštećena prilikom potresa koji se dogodio kod Petrinje. Terenskim pregledom zgrade utvrđena su oštećenja te su dani prijedlozi i načini sanacije iste.

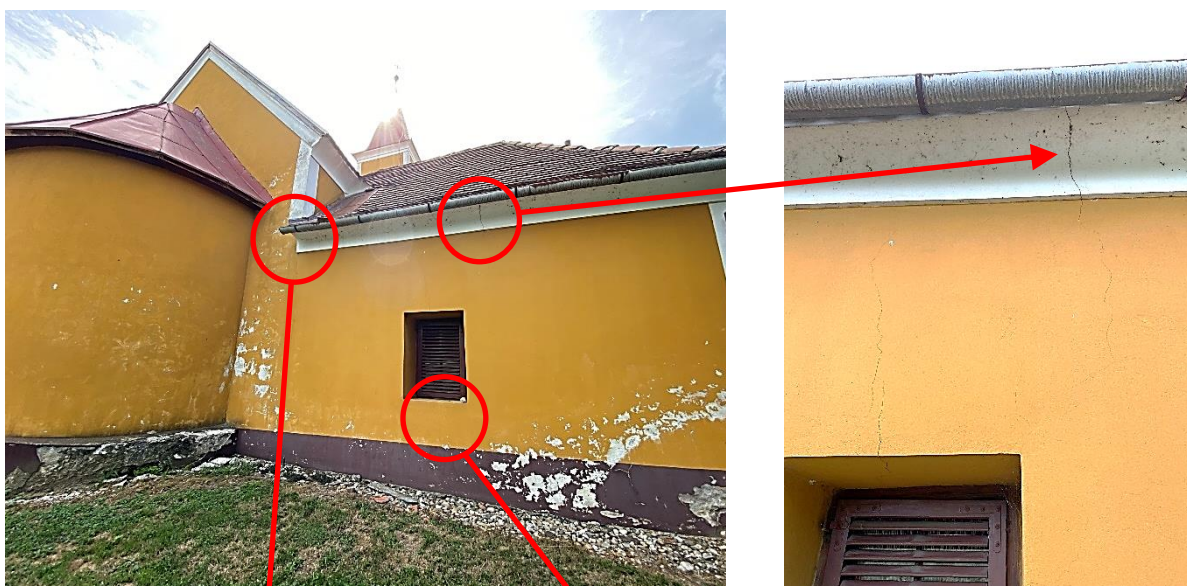
Slika 17. Desno pukotina O7

Uvidom u povijest kapele, saznato je kako je sama sakristija dograđena na kapelu kasnije, odnosno, nije dio originalnog tlocrta kapele. Na takvim mjestima se oštećenja ovakve naravi mogu i očekivati (vertikalne pukotine „odvajanja“ dvaju elemenata zgrade).
