# **Hitna konstruktivna sanacija kapele Sv. Jakoba u Jakopovcu**

**Master's thesis / Diplomski rad**

**HITNA KONSTRUKTIVNA SANACIJA KAPELE  
SV. JAKOBA U JAKOPOVCU**

Tema ovog diplomskog rada je sanacija kapele sv. Jakoba u Jakopovcu, čija je nosiva konstrukcija oštećena prilikom potresa koji se dogodio kod Petrinje. Terenskim pregledom zgrade utvrđena su oštećenja te su dani prijedlozi i načini sanacije iste.

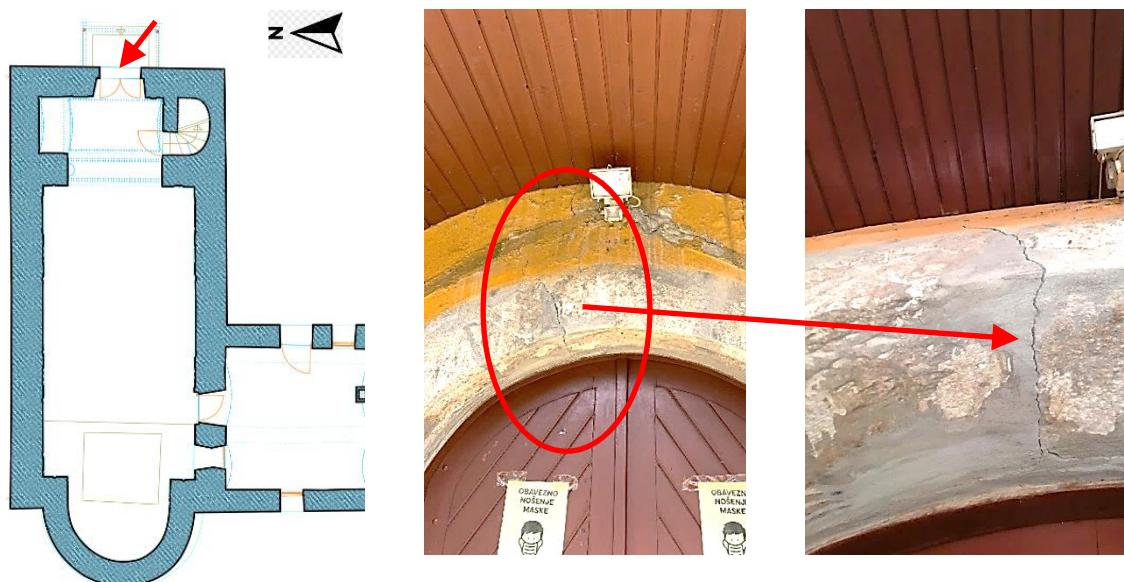
Slika 9. Pukotina O1

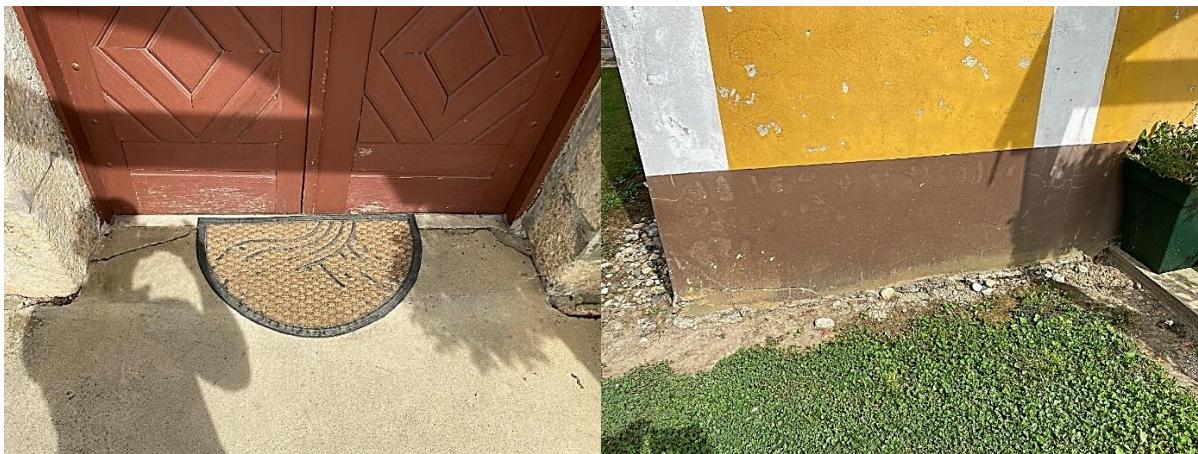
Slika 10. Lijevo O2, desno O3

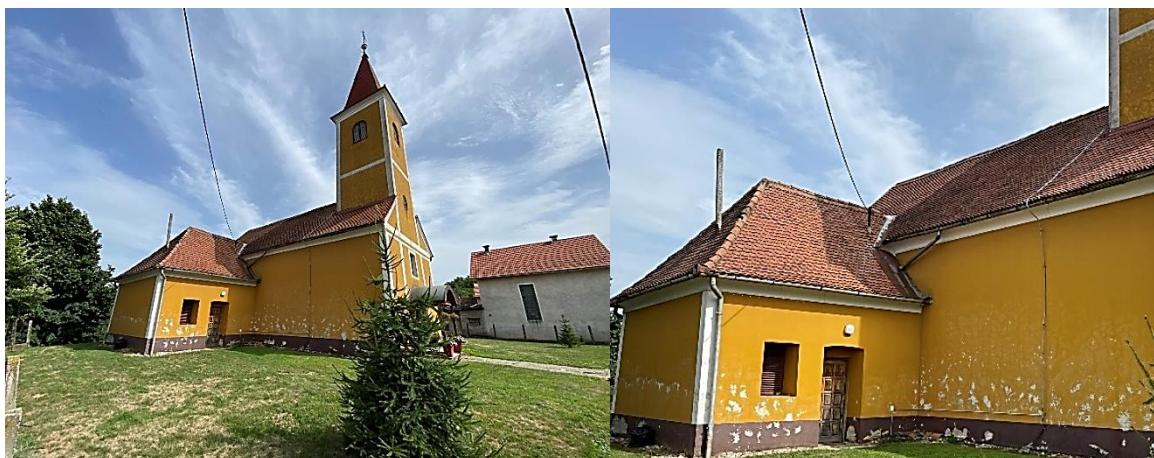
Slika 11. Sjeverno pročelje kapele

Pukotina O4, isto kao i pukotine O9, O10 s vanjske te O15 i O16 s unutarnje strane protežu se po cijeloj visini crkvenog zida a vidljive su s obje strane zida. Te pukotine su u ovom pukotinskom zidnom sustavu kapele najkritičnije jer upućuju na gubitak strukturalnog integriteta zida, odnosno nosive konstrukcije. Ranijom anamnezom te samim rekognosciranjem crkve jasno je kako su nastale tijekom petrinjskog potresa, no njihov uzrok još leži i u samoj morfologiji terena te reološkim procesima koji se odvijaju u tlu. Naime, sama kapela smještena je na naglo povišenom tlu sa zapadne strane (tu se nalazi i lokalna prometnica), isto tako i sa sjeverne, dok se sa istočne strane nalazi također kosina pretežito velikog nagiba sa grobljem.

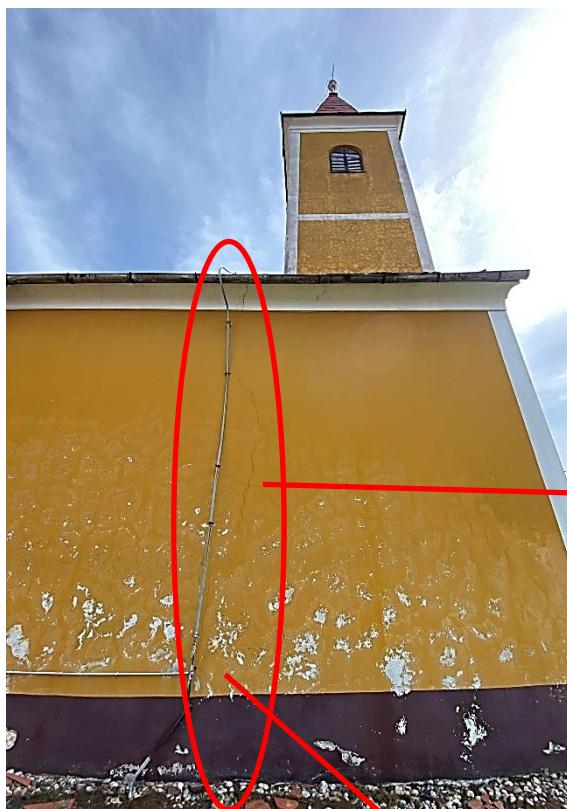
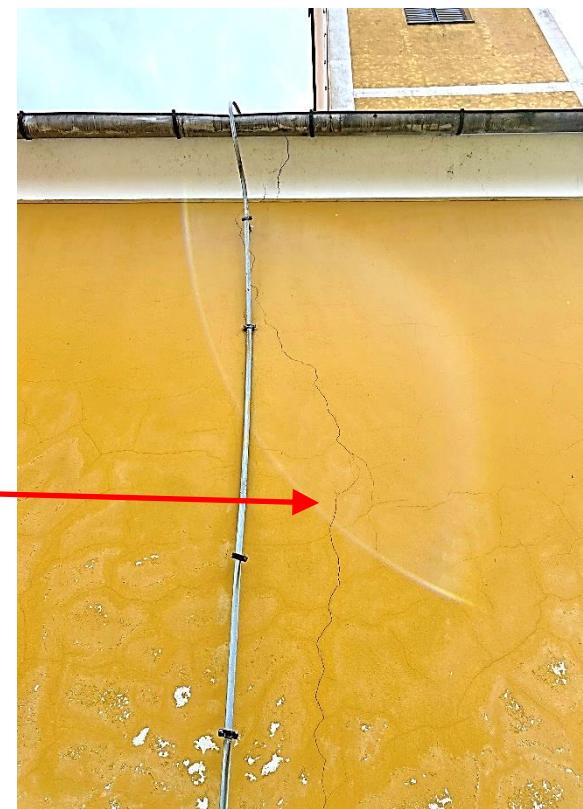
Slika 13.

Pukotina O4

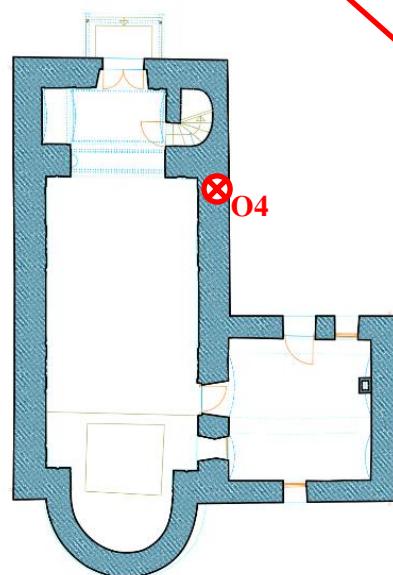
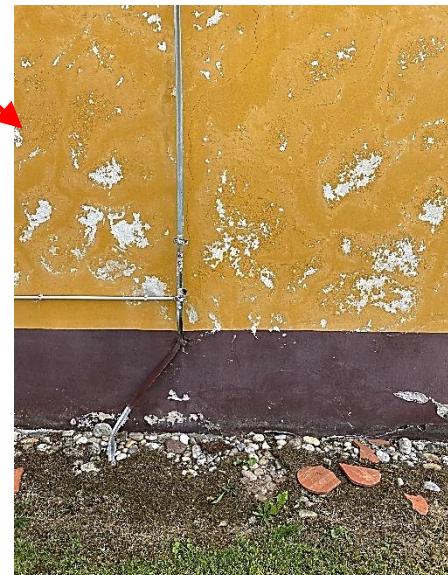
Slika 14.

Pukotina O4

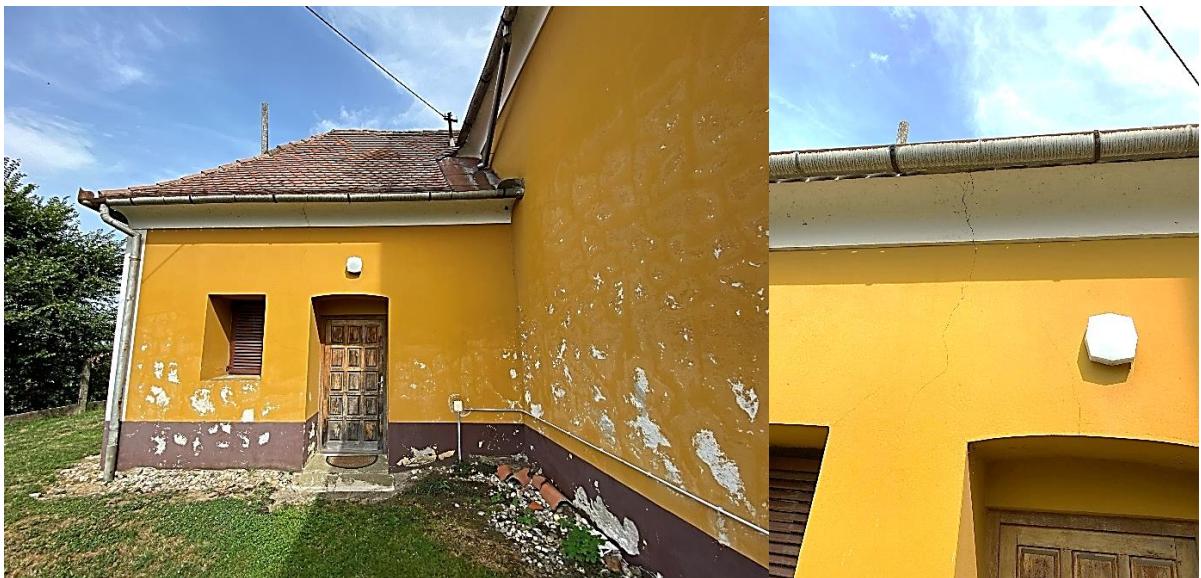
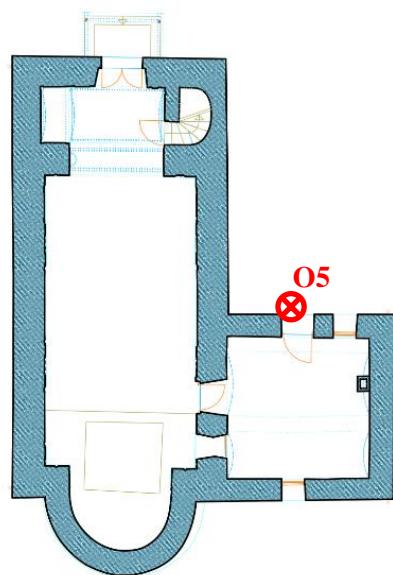
Slika 15. Vertikalna pukotina O5 na sakristiji

Vertikalna pukotina O5 na sakristiji iznad ulaznih vrata također je produkt kombinacije potresa ali i ranije spomenutih uzroka puzanja, odnosno blizine sjevernog zasjeka brežuljka koji se nalazi na svega nekoliko metara od ruba sakristije.

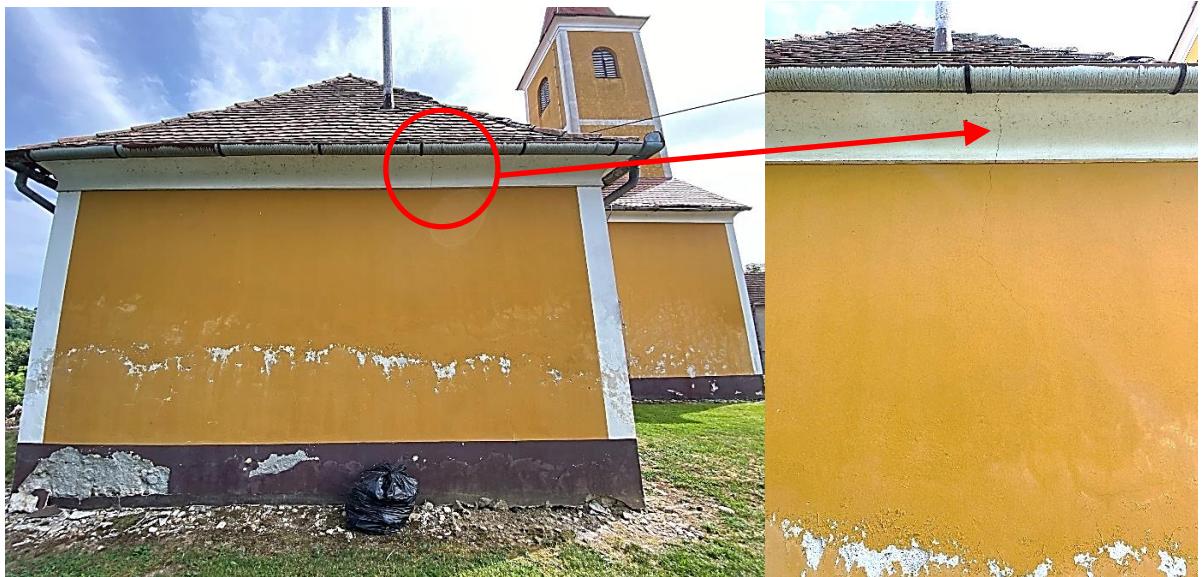
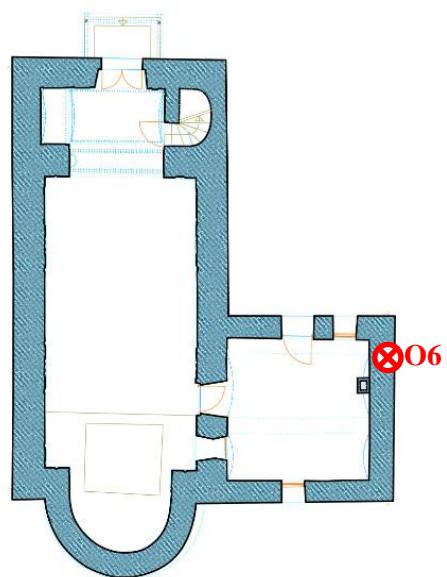
Slika 16. Pukotina O6

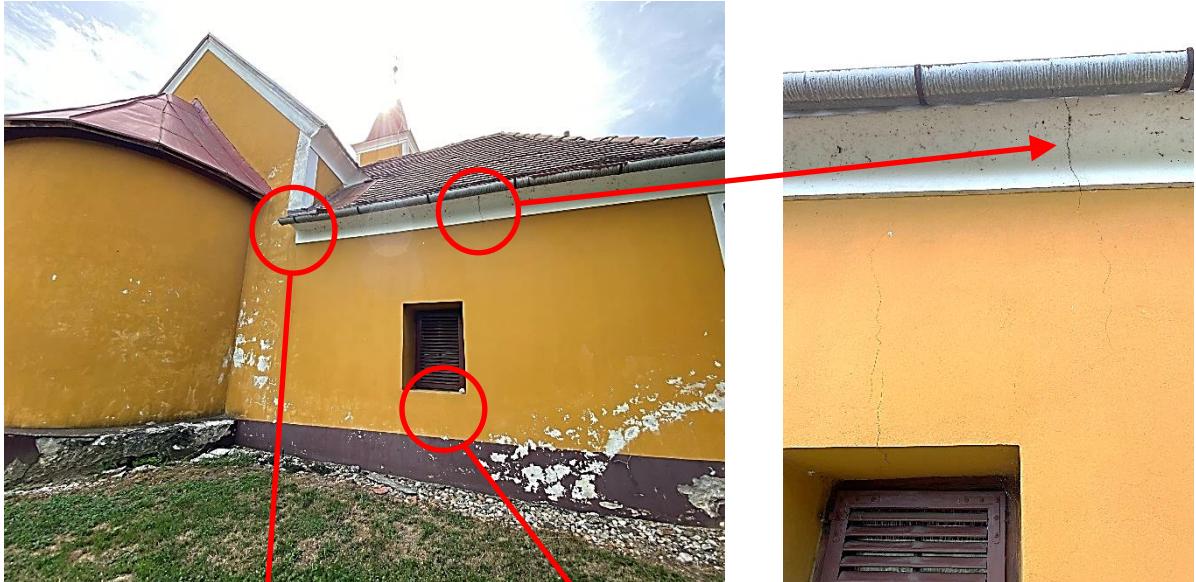
*Slika 17. Desno pukotina O7*

Uvidom u povijest kapele, saznato je kako je sama sakristija dograđena na kapelu kasnije, odnosno, nije dio originalnog tlocrta kapele. Na takvim mjestima se oštećenja ovakve naravi mogu i očekivati (vertikalne pukotine „odvajanja“ dvaju elemenata zgrade).

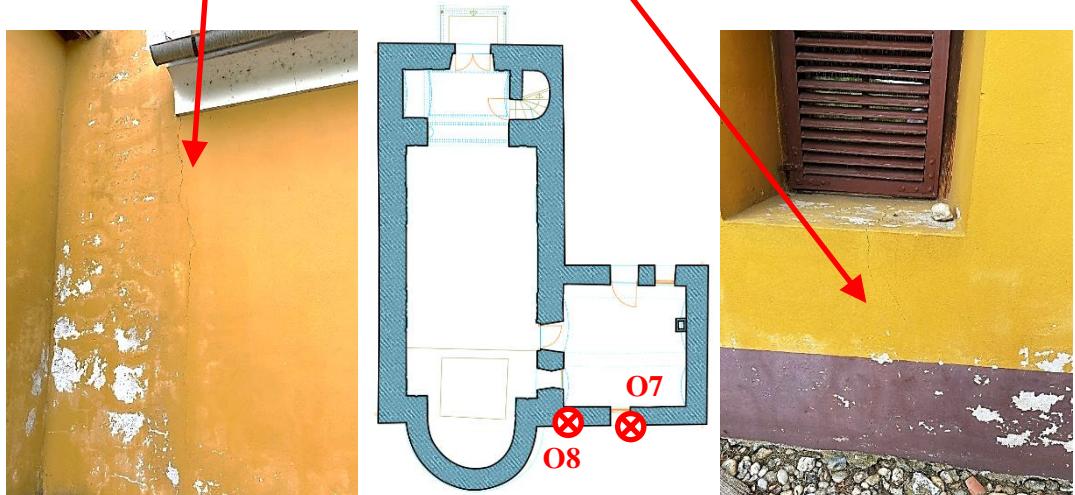
*Slika 18. Desno O7, lijevo O8*

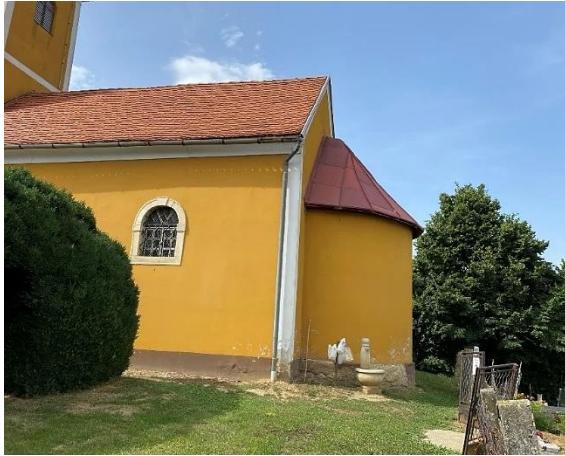
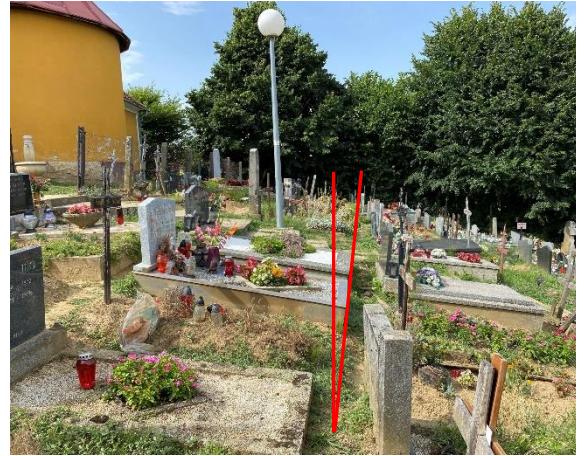
Slika 19. Groblje uz istočni dio kapele

Odmah uz kapelu, s njezine istočne strane, nalazi se groblje čijim pregledom je jasno utvrđena padinska nestabilnost njegovog gornjeg dijela. Naime, gledajući pozicije grobnih mesta te nadgrobnih spomenika, jasno se može primijetiti njihova iskrivljenost te nagib a sve to upućuje na padinsko puzanje koje kao reološki proces traje već duži niz godina (desetljeća). Isto se može primijetiti na nagnutim stupovima ograda uz istočnu apsidu crkve koji slijede nagib terena koji počinje naglo padati prema sredini groblja.

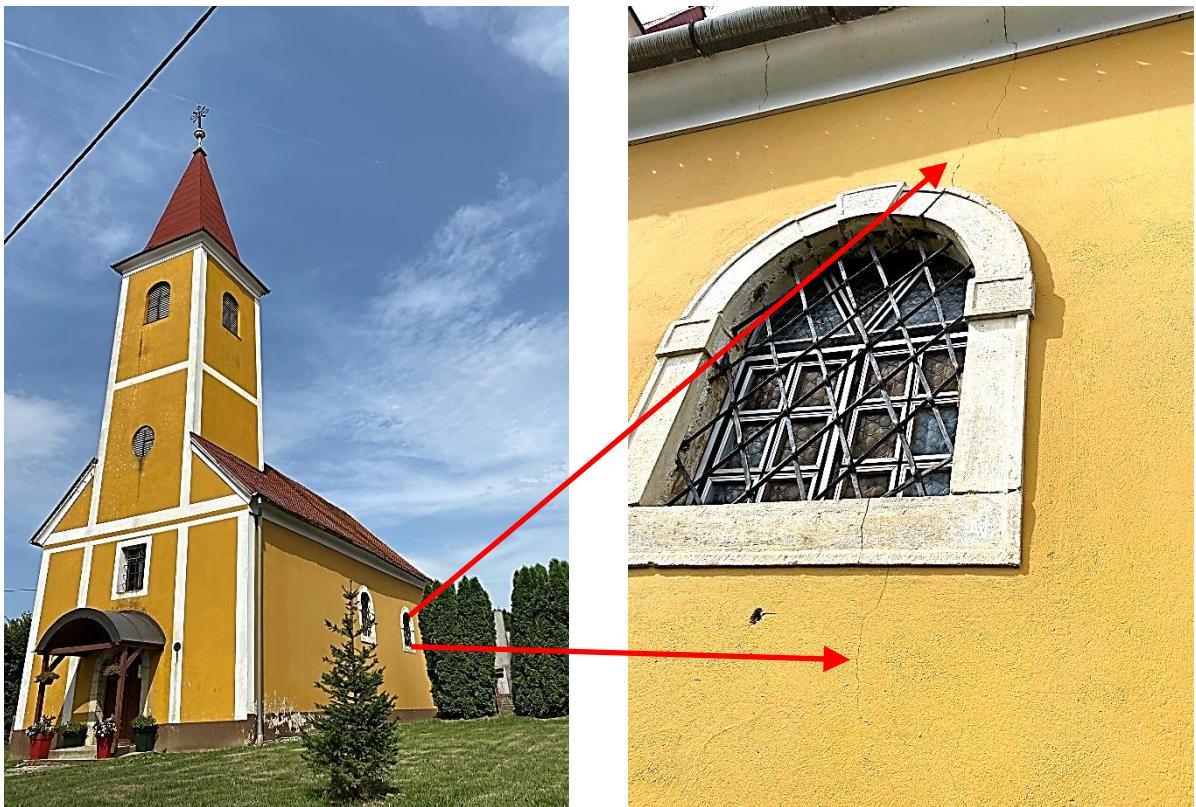
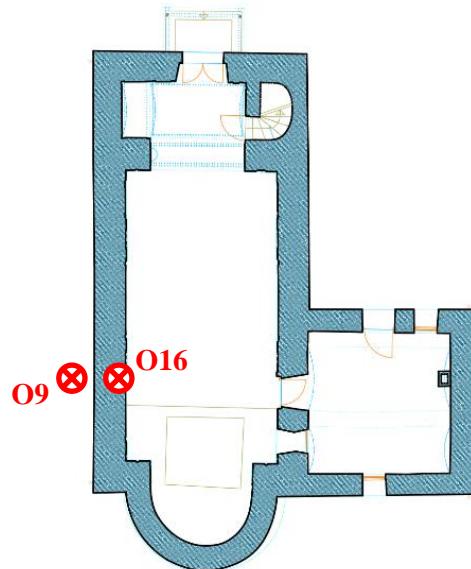
*Slika 21.*      *Pukotina O9*

Nakon svega ranije rečenoga, uzrok pukotinskog sustava O9-O16 te O10-O15 postaje sasvim jasan i razvidan. Istočna padina (groblje), njezina blizina kapeli, nagli pad kosine, reološki procesi puzanja koji se godinama odvijaju te nakraju petrinjski potres koji je sve dodatno ubrzao ali i znatno potencirao, uzrok su vertikalnog pukotinskog sustava na južnom zidu kapele. Ove vertikalne pukotine su duboke, prodiru u samu strukturu nosivog sustava te narušavaju njegov strukturalni integritet. Ipak, njihovoj sanaciji svakako treba prethoditi hitna sanacija temelja i

temeljnog tla oko kapele, odnosno sustav mikropilota postavljen oko zgrade, uz same temelje kapele.

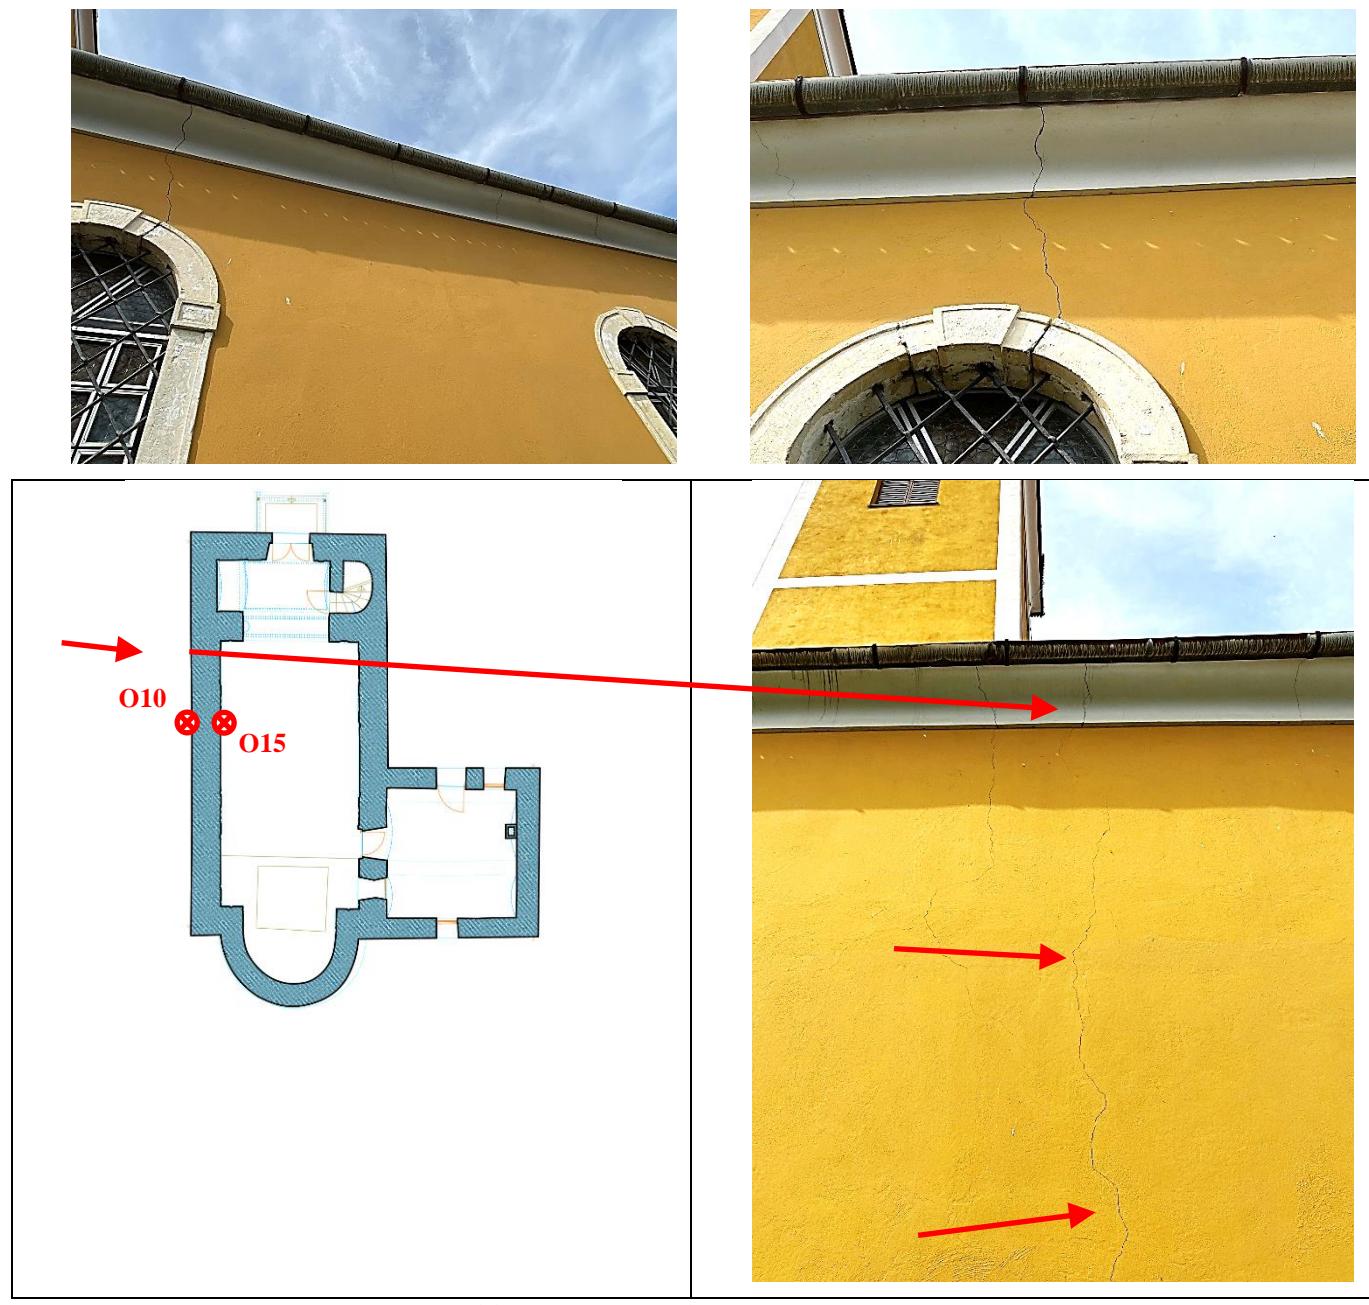
Slika 22. Pukotina O10

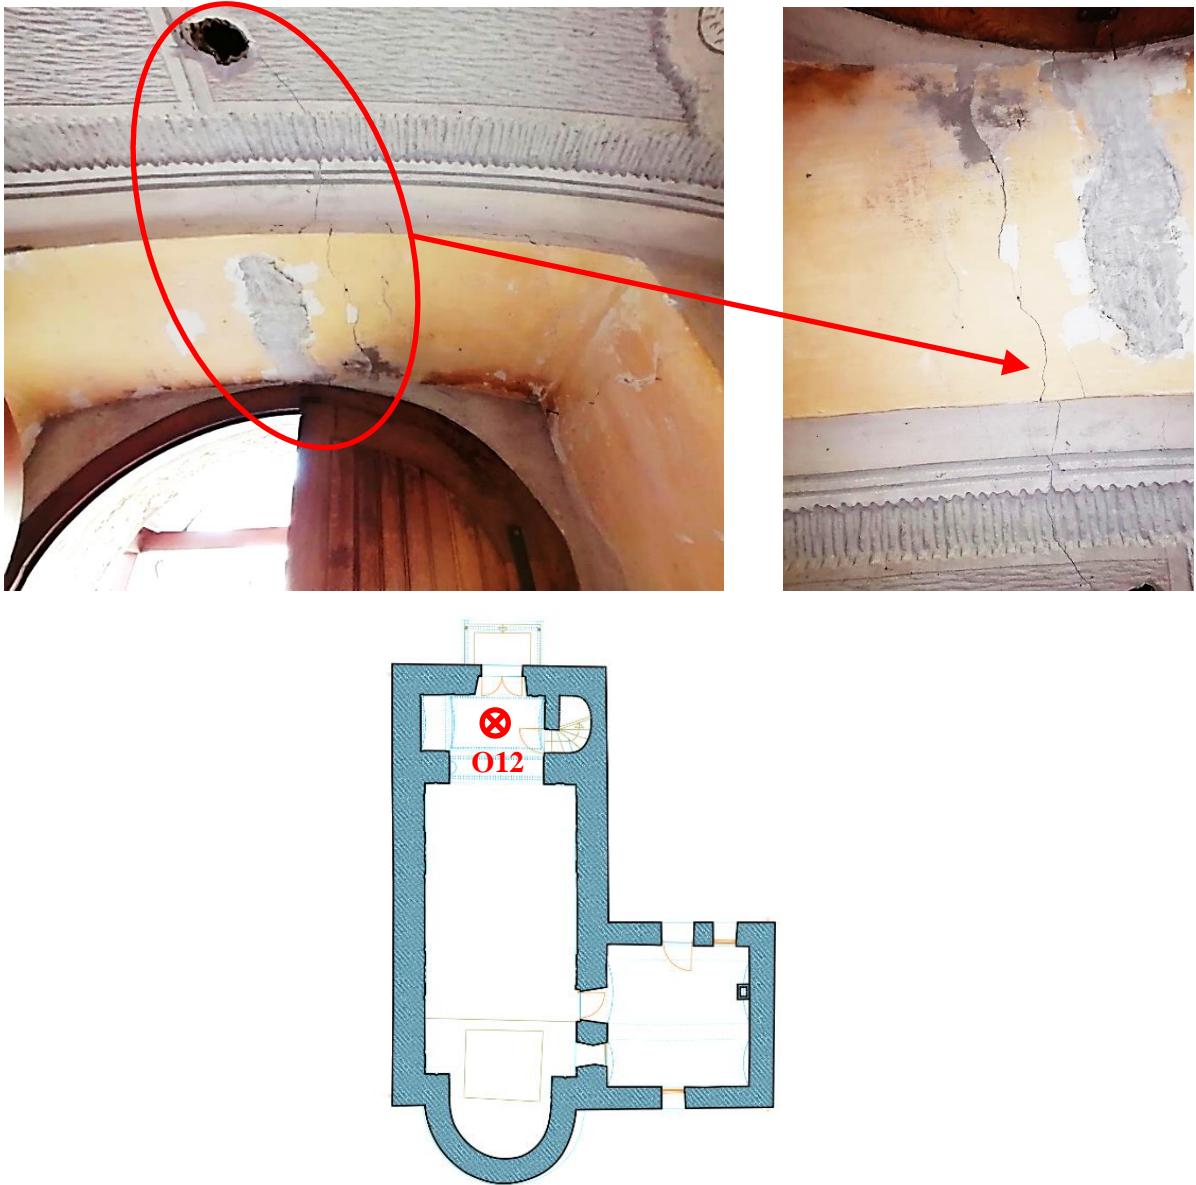
Slika 23. Pukotina O12

Pukotina O12 nalazi se na nadvoju ulaza, odnosno luku iznad ulaznih vratiju. Ta pukotina, zajedno sa identičnim pukotinama O13 i O14 indikativna je zbog svog položaja. Naime, nadvoji i lukovi na kojima se nalaze dalje iznad se nastavljaju u zidove koji postaju nosivi zidovi zvonika kapele a što znači da su slijedom toga i ti lukovi i nadvoji također dio nosivog sustava zvonika. Slijedom toga, pukotine O14 i O15 koje se nalaze na luku većeg raspona nego O1 i O12, narušavaju također važan strukturalni element u ukupnoj nosivosti zvonika. Sam zvonik kapele predstavlja najveću masu u kapeli a posljedično i najveća naprezanja na temelje i temeljno tlo (koji su ugroženi progresivnim puzanjem tla!). Iz svega se može jasno zaključiti kako bi i kompletни sustav temelja i temelja dijelova ispod zvonika trebalo stabilizirati hitnim ranije spomenutim mjerama.

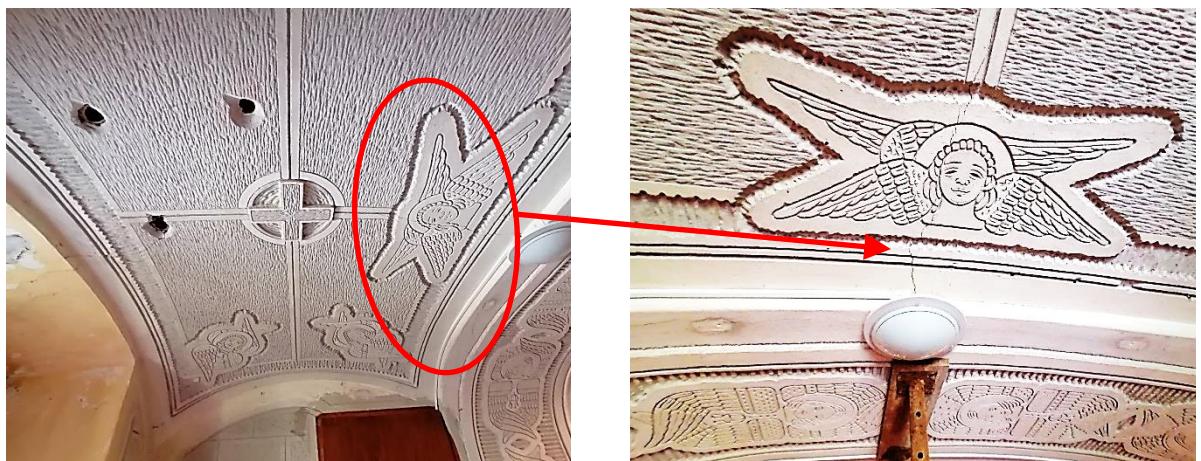
Slika 24.

Pukotina O13

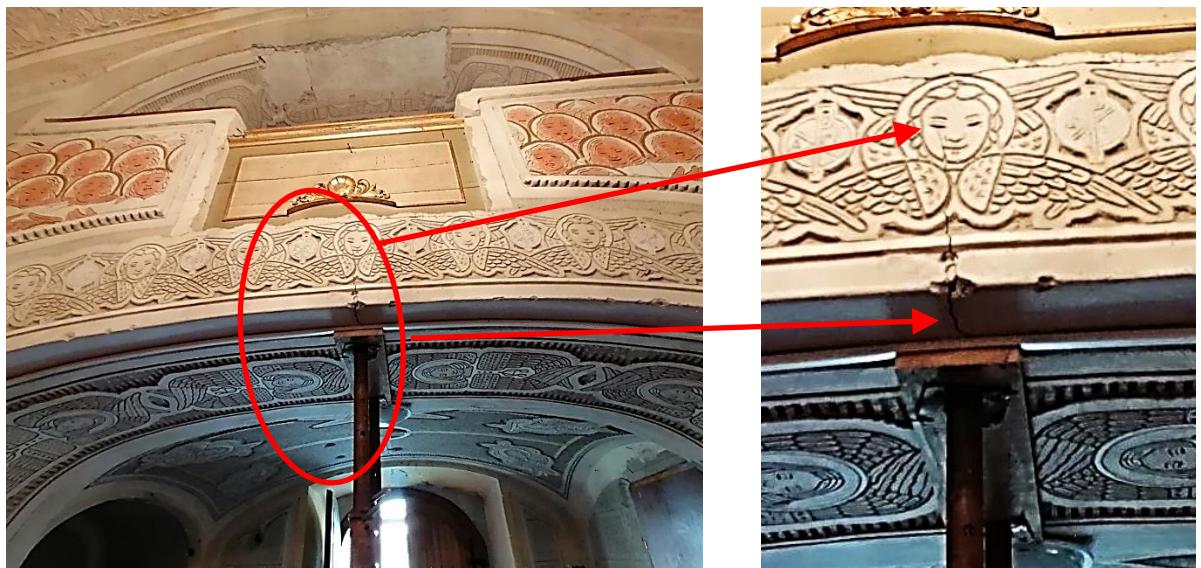
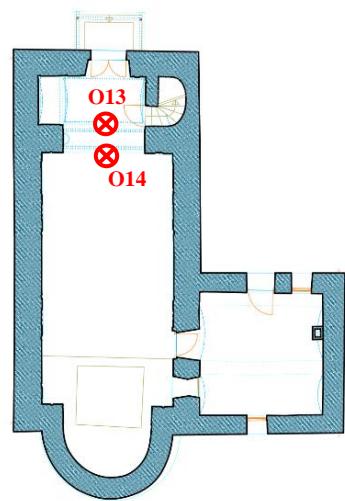
Slika 25.

Pukotina O14

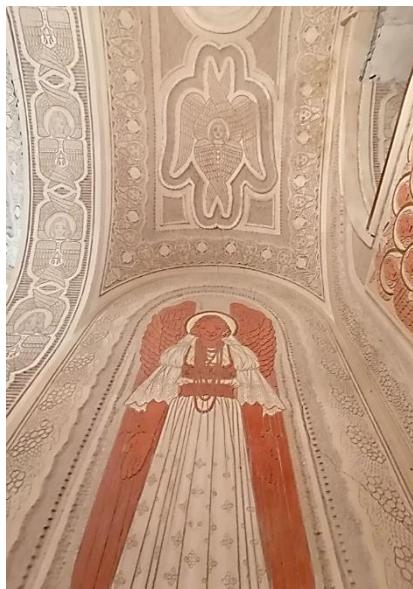
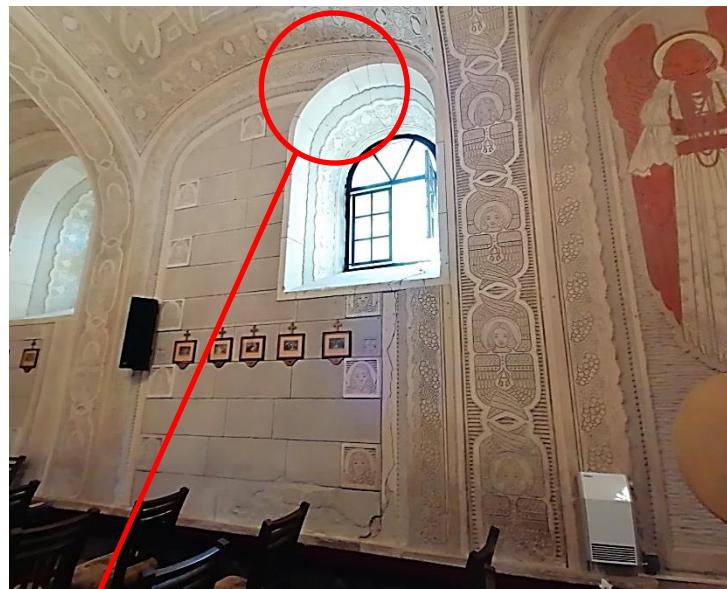
Slika 26.

Pukotina O15

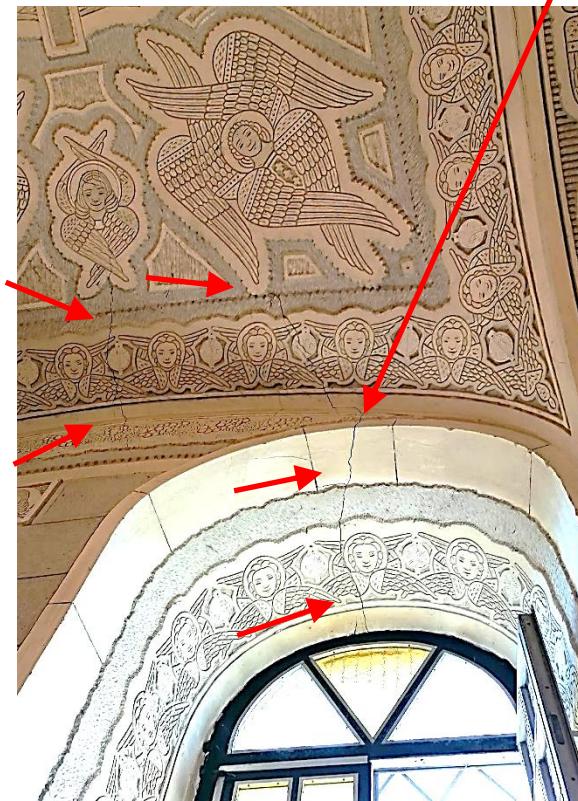
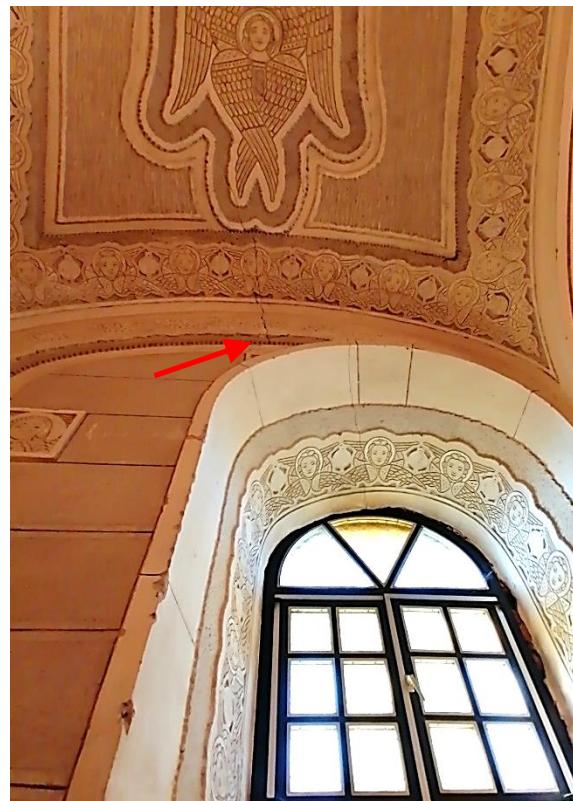
Slika 27.

Lijevo pukotina O15, desno pukotina O16

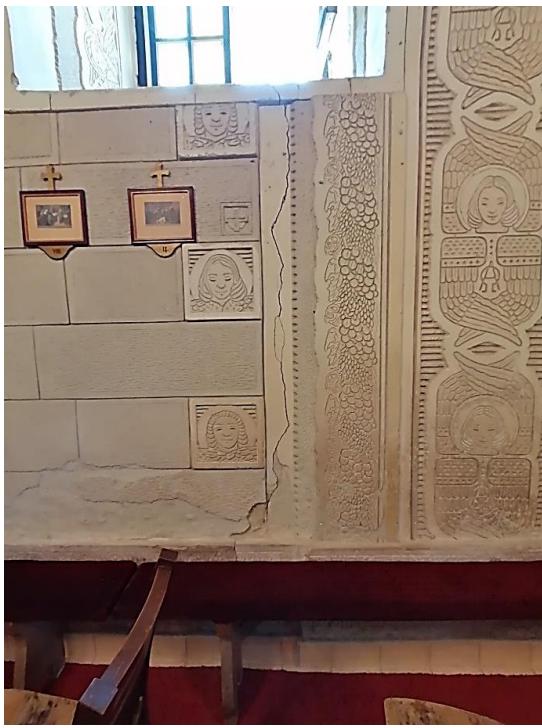
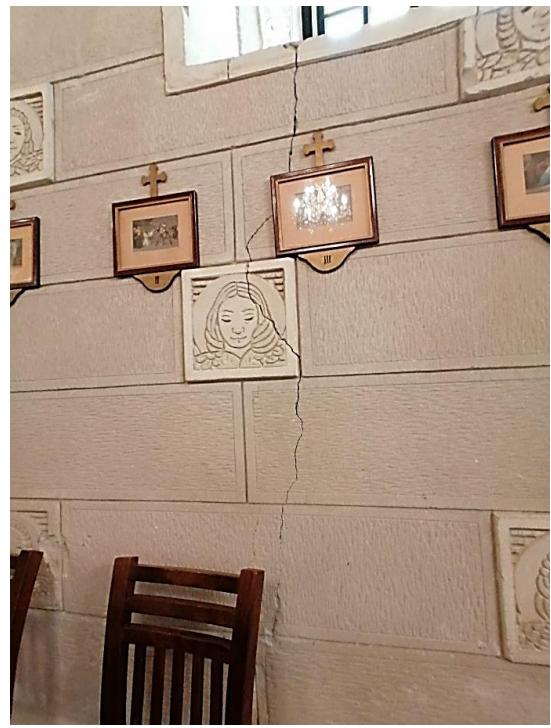
Slika 28.

Lijevo pukotina O15, desno pukotina O16

Dalnjim pregledom pukotinskog sustava O15 i O16 jasno je vidljivo njihovo progresivno širenje od vertikalnih pukotina na zidovima do horizontalnih pukotina na svodovima. Pukotine na svodovima nastavljaju orientaciju zidnih pukotina (pukotina je u smjeru sjever-jug), što po ukazuje na doslovno „raspolavljanje“ kapele. Na taj se način, slikovito može zaključiti kako se jedan dio kapele odvojio u smjeru istoka a drugi u smjeru zapada.

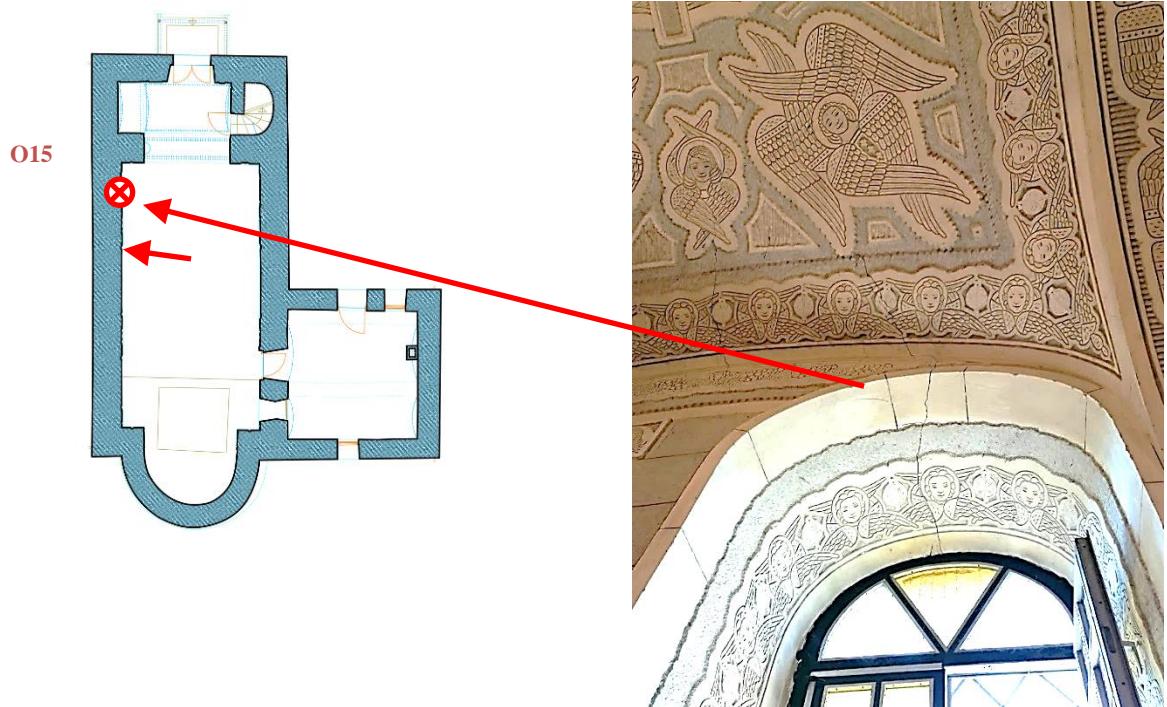
Slika 29. Pukotina O15 kao nastavak vanjske pukotine O10

Uzimajući u obzir ranije analizirane padine sa istočne i zapadne strane, njihovo puzanje te blizinu kapeli, tada nam cijeli pukotinski sustav kapele dobiva savršen smisao te svoju uzročno-posljetičnu vezu.

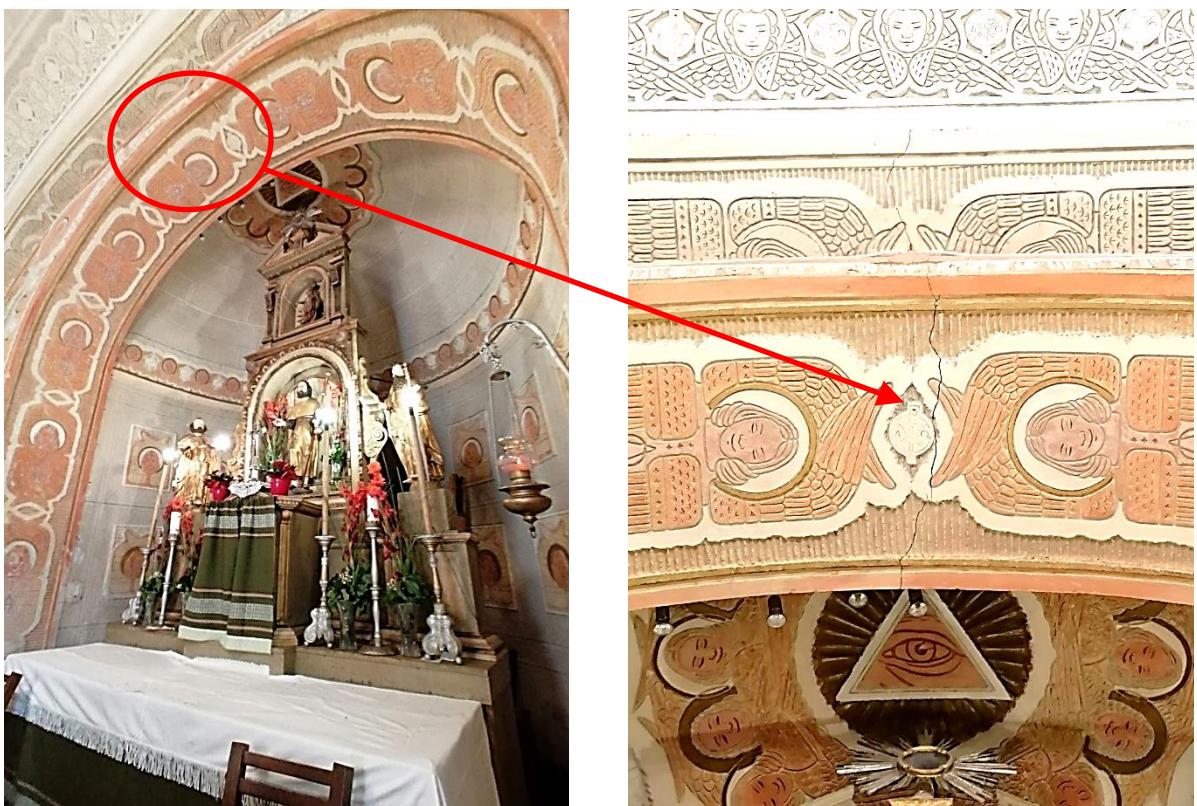
Slika 30. Pukotina O17

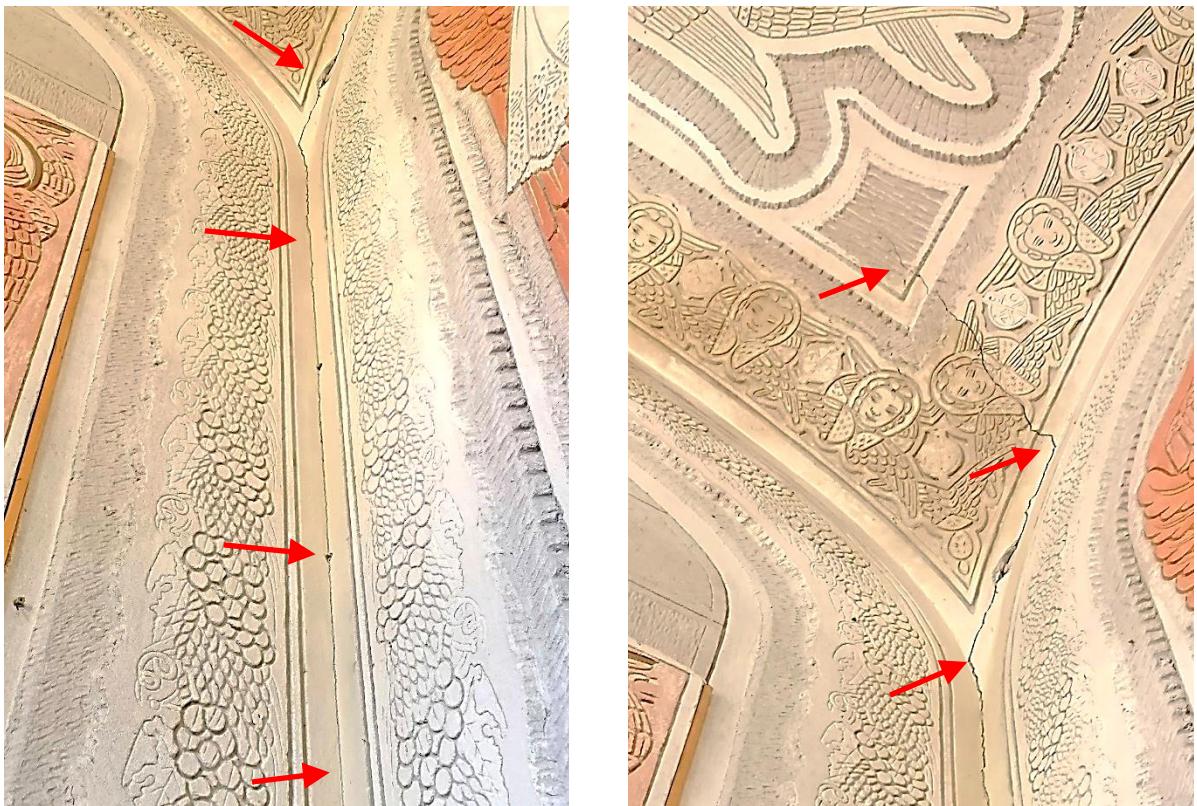
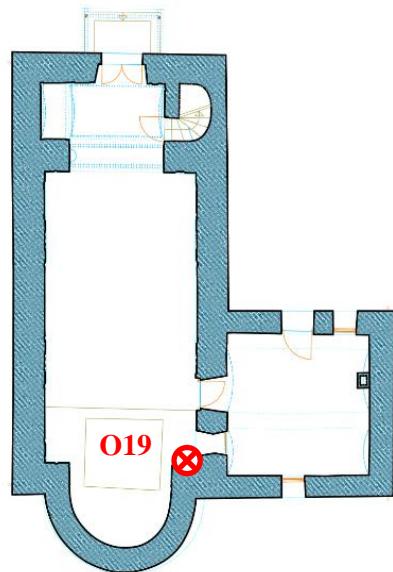
Slika 31. Lijevo O19

Pukotina O19 nastala je na najkritičnijem mjestu između sakristije i kapele, odnosno, na samom njihovom spoju. Pukotina se prostire cijelim spojem sakristije i kapele te dalje prelazi u luk na stranu kapele da bi kroz sljedećih 40-ak cm skrenula na svod i tu završila. To mjesto također treba sanirati injektiranjem ali svakako treba imati na umu primarnu sanaciju a to je

mikropilotiranje temelja. Na ovom mjestu kapela je najbliže sjevernoj padini (zasjeku) te tu postoji velika opasnost od lokalne nestabilnosti uzrokovane potresom i puzanjem tla.

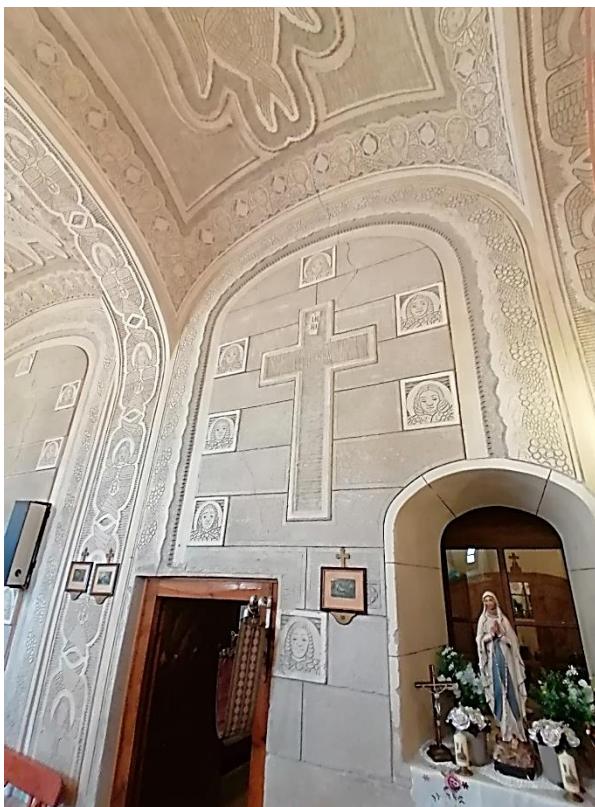
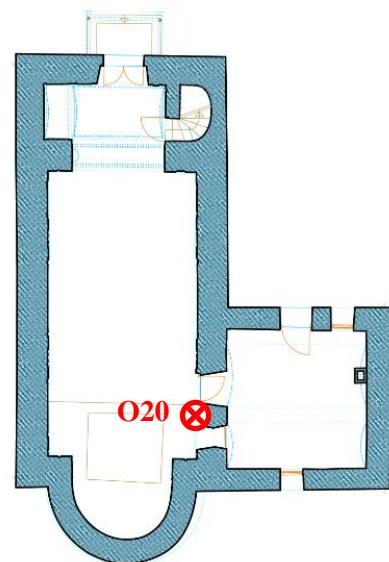
Slika 32. Pukotina na zidu sakristije, O20

Na zidu sakristije (koji je ranije bio vanjski zid crkve) također je vidljiva vertikalna pukotina znatne duljine koja se sa nosivog zida širi dalje u svod kapele pa se na njemu nastavljaju u duljini cca 0,5m. Ova pukotina, kao i sve ranije navedene je strukturalna, no u ovom slučaju je svakako manjeg intenziteta nego ranije vertikalne pukotine (prvenstveno O4, O9 i O10).

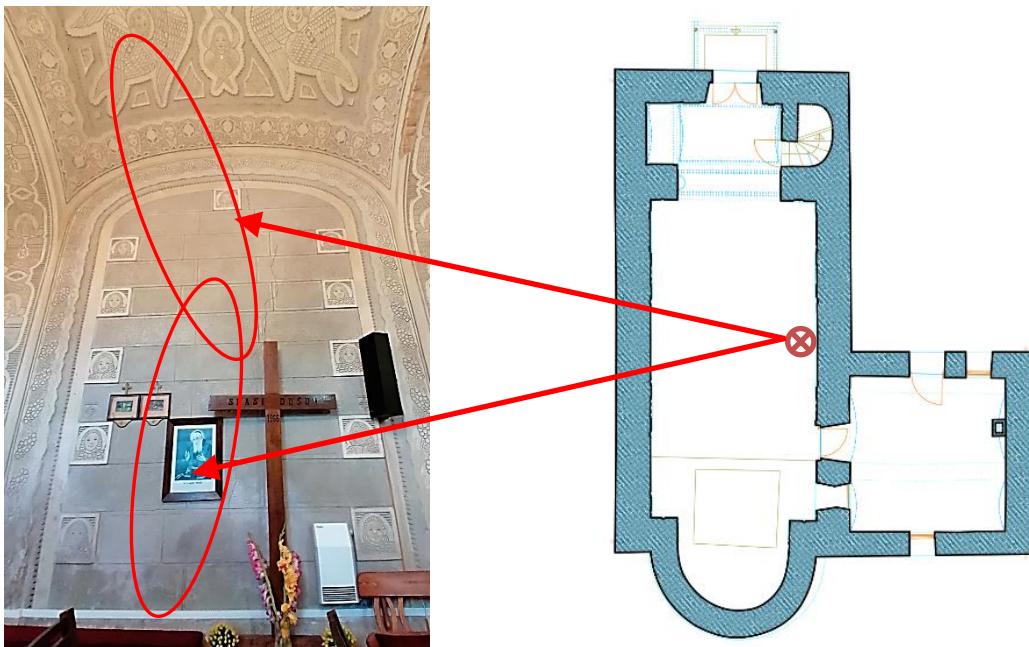
*Slika 33. Pukotina na sjevernom zidu kapele (između pjevališta te spojnog zida sakristije)*

Na slikama 33 i 34 prikazana je strukturalna vertikalna pukotina koja se proteže cijelom visinom sjevernog zida kapele te se nastavlja dalje u luk i svod kapele. Može se konstatirati kako su svi lučni elementi kapele jednako oštećeni u svojim tjemenima (podgledi tjemena) a pukotine takvog tipa dalje se nastavljaju na svodove kapele. Kako su lukovi kapele Sv. Jakoba znatnijih raspona (cca 5 m), a obzirom na tip oštećenja (poprečna pukotina u tjemenu luka), sanacijom bi trebalo također obuhvatiti i lukove kao nosive konstruktivne elemente. U ovakvim se slučajevima

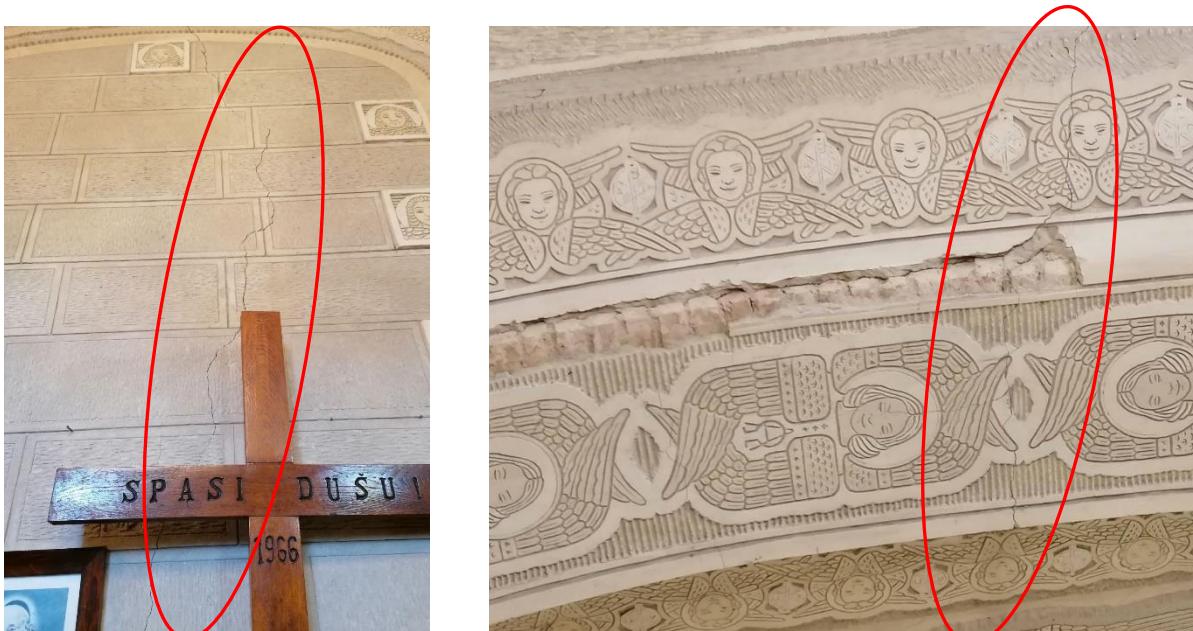
*Slika 34. Vertikalna pukotina proteže se kroz cijelu visinu sjevernog zida te se širi dalje na istočno podtijeme luka, odmah uz taj zid kapele*

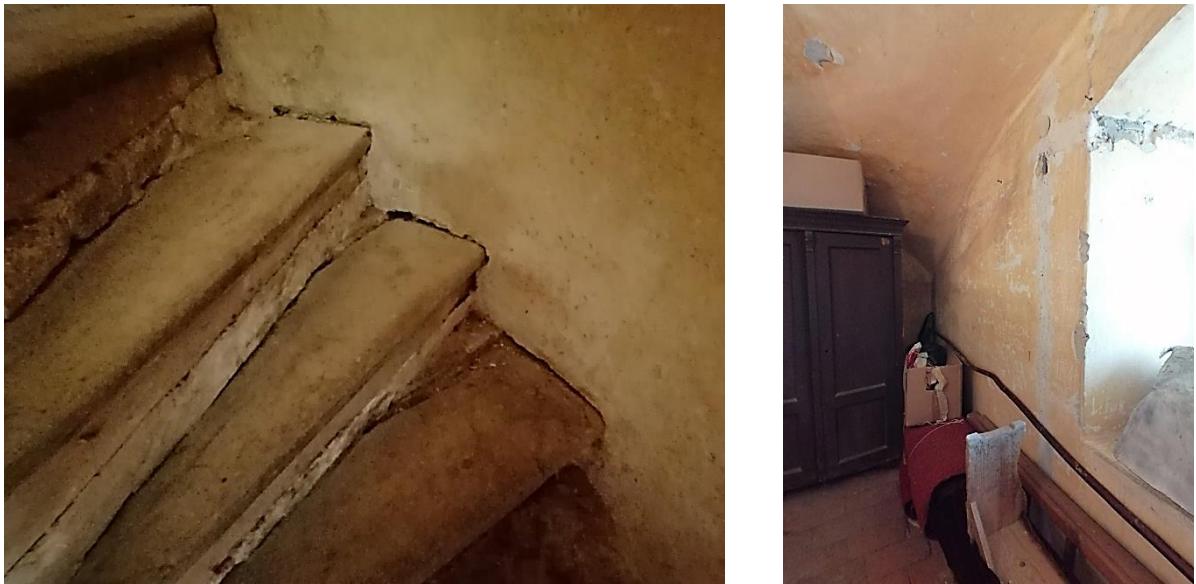
Slika 35. Stubište na kat pjevalište te samo pjevalište (kor)

Stepenice koje vode na kor te sami prostor pjevalište oštećen je više zbog starosti i dotrajalosti nego strukturalno. Značajnije strukturalne pukotine nalaze se na nadvoju prozora te luku koji je orijentiran prema unutrašnjosti kapele, odnosno prema istoku. Te pukotine su značajne zbog svog položaja, odnosno nalaze se na sredini strukturalnih elemenata (nadvoj i luk) koji dalje iznad sebe drže zidove tornja zvonika. Upravo zbog tog razloga je njihova sanacija također prioritetna a ona bi svakako trebala biti izvedena kombinacijom hitnog mikropilotiranja temelja zvonika te lokalnog injektiranja i sidrenja lukova i nadvoja.
