# **Hitna konstruktivna sanacija kapele Sv. Jakoba u Jakopovcu**

**Master's thesis / Diplomski rad**

**HITNA KONSTRUKTIVNA SANACIJA KAPELE  
SV. JAKOBA U JAKOPOVCU**

Tema ovog diplomskog rada je sanacija kapele sv. Jakoba u Jakopovcu, čija je nosiva konstrukcija oštećena prilikom potresa koji se dogodio kod Petrinje. Terenskim pregledom zgrade utvrđena su oštećenja te su dani prijedlozi i načini sanacije iste.

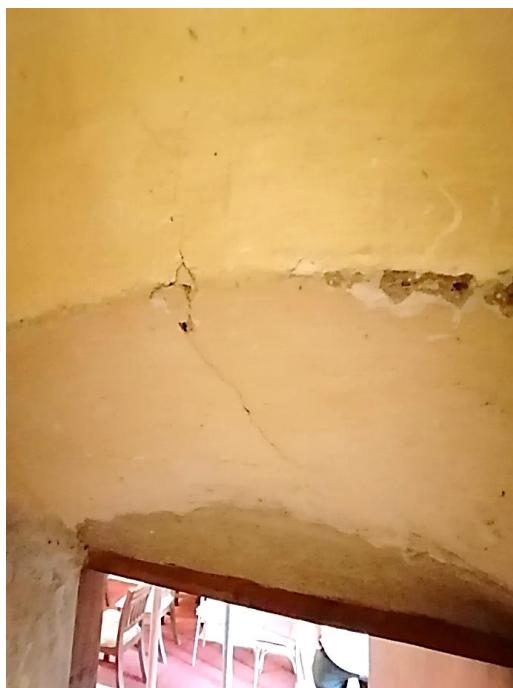
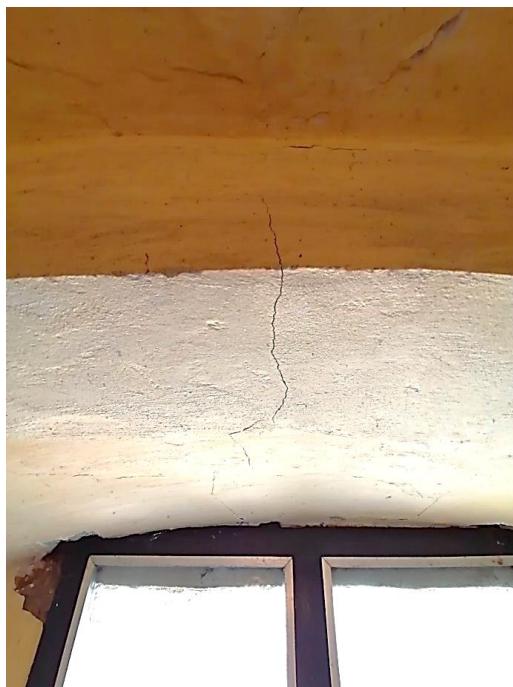
*Slika 36. Pukotine nadvoja prozora nad ulazom u crkvu (zapad)*

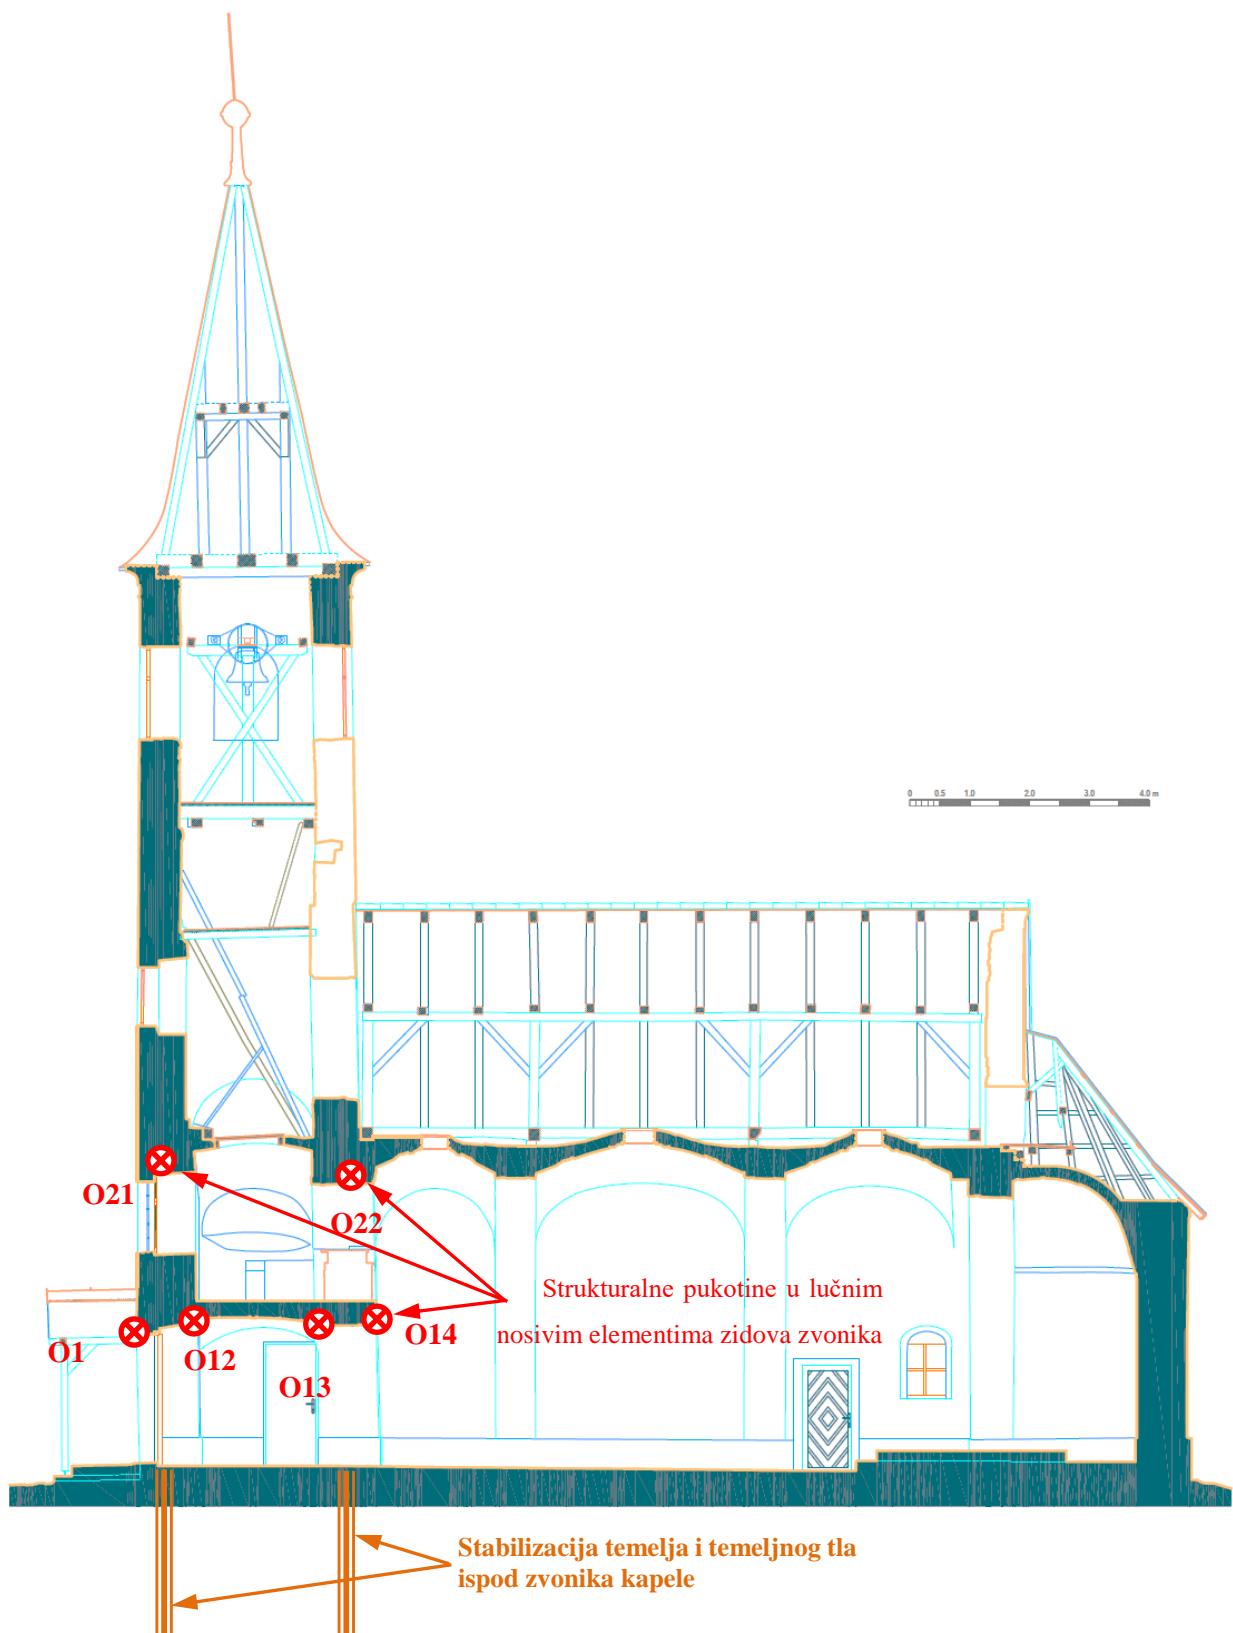
Slika 37. Uzdužni presjek kapele s naznakama oštećenja lukova pjevališta

Na uzdužnom presjeku kapele (Slika 37.) naznačena su strukturalna oštećenja detektirana na zidovima te zidnim elementima zvonika kapele. Kao što je vidljivo, osnovna strukturalna oštećenja

nalaze se točno na pozicijama pogleda tjemena nosivih lukova i nadvoja prizemlja i pjevališta a sve na pozicijama zidova kapelnog tornja. Zbog svega navedenog (pukotinska oštećenja narušuju strukturalni integritet nosivih zidova crkvenog tornja), od iznimne je važnosti prioritetno stabilizirati temelje i temeljno tlo kapele i njenog zvonika. Za metodu stabilizacije kao najefikasnija i u ovakvim slučajevima najbolje se pokazala metoda mikropilotiranja. Mikropiloti prenose opterećenje na dublje slojeve temeljnog tla a koji su čvršći te im je nosivost do nekoliko puta veća od ovih površinskih. Dodatan argument ovakvom hitnom tipu sanacije su i svakako navedena oštećenja lukova, nadvoja i zidova ali i potresom poremećeni (ubrzani) reološki procesi u tlu.

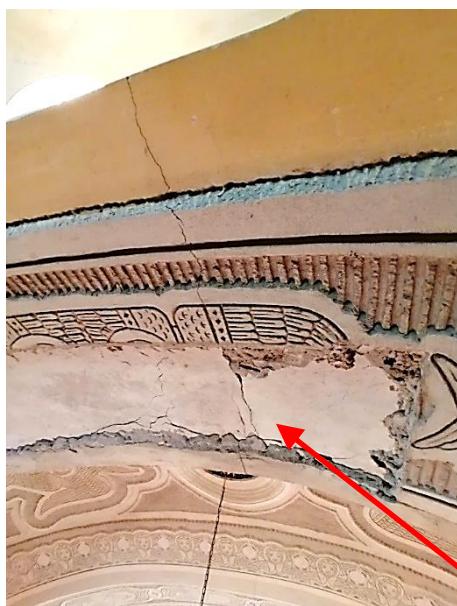
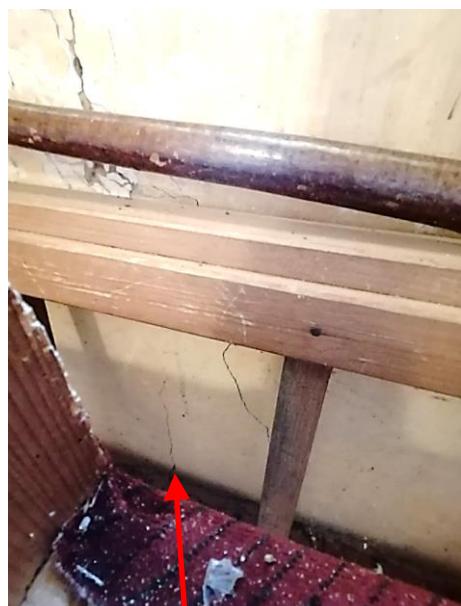
Slika 38. Pukotine na luku (istočni dio kora) te produžetak pukotine nad prozorom (zapad)

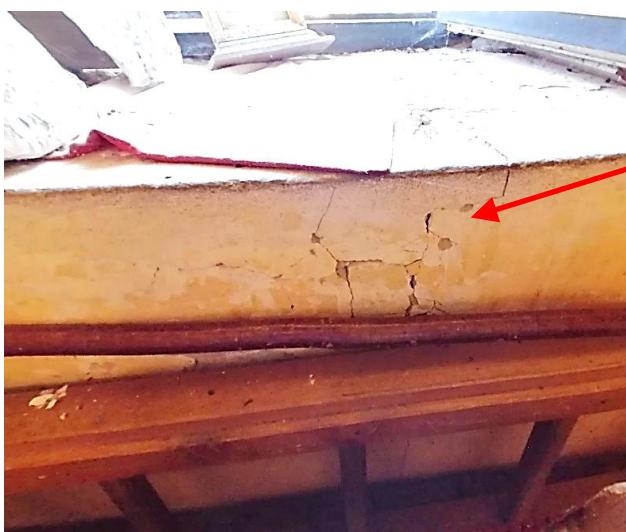
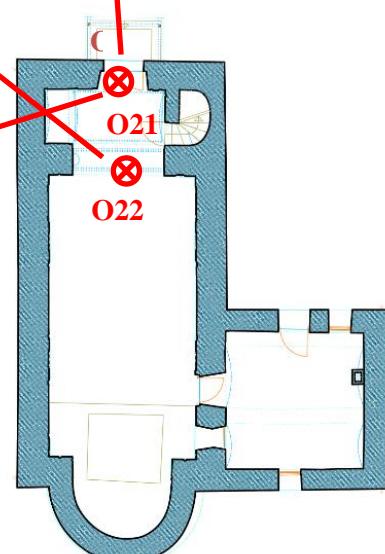
Slika 39. Pukotinska oštećenja nadvoja i luka kora (zapad i istok)

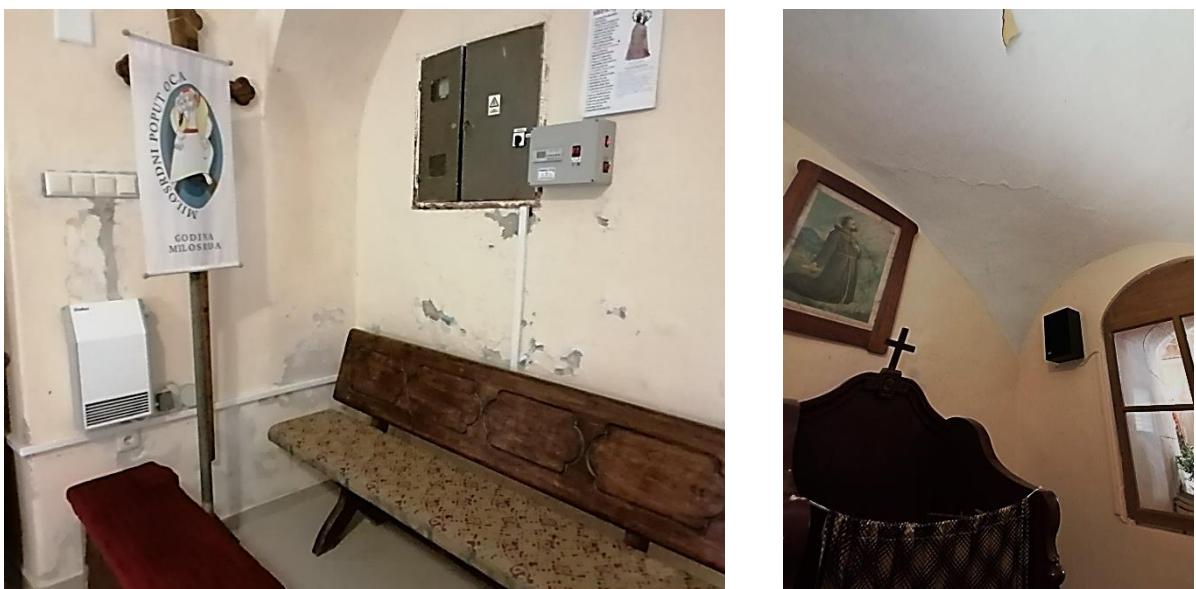
Slika 41. Vlaga i pukotinsko oštećenje svoda sakristije

Što se tiče sakristije koja je izgrađena kasnije nego sama kapela te je na nju prigađena, najveće oštećenje koje njoj prijeti je sama blizina sjevernog pokosa, reologija koja se u njemu događa (a ubrzana je potresom) te unutrašnji problem vlage na zidovima. Pukotinsko oštećenje vidljivo je kroz raniji prikaz vanjskog oštećenja kapele te sam unutrašnji (i vanjski) spoj kapele i sakristije.

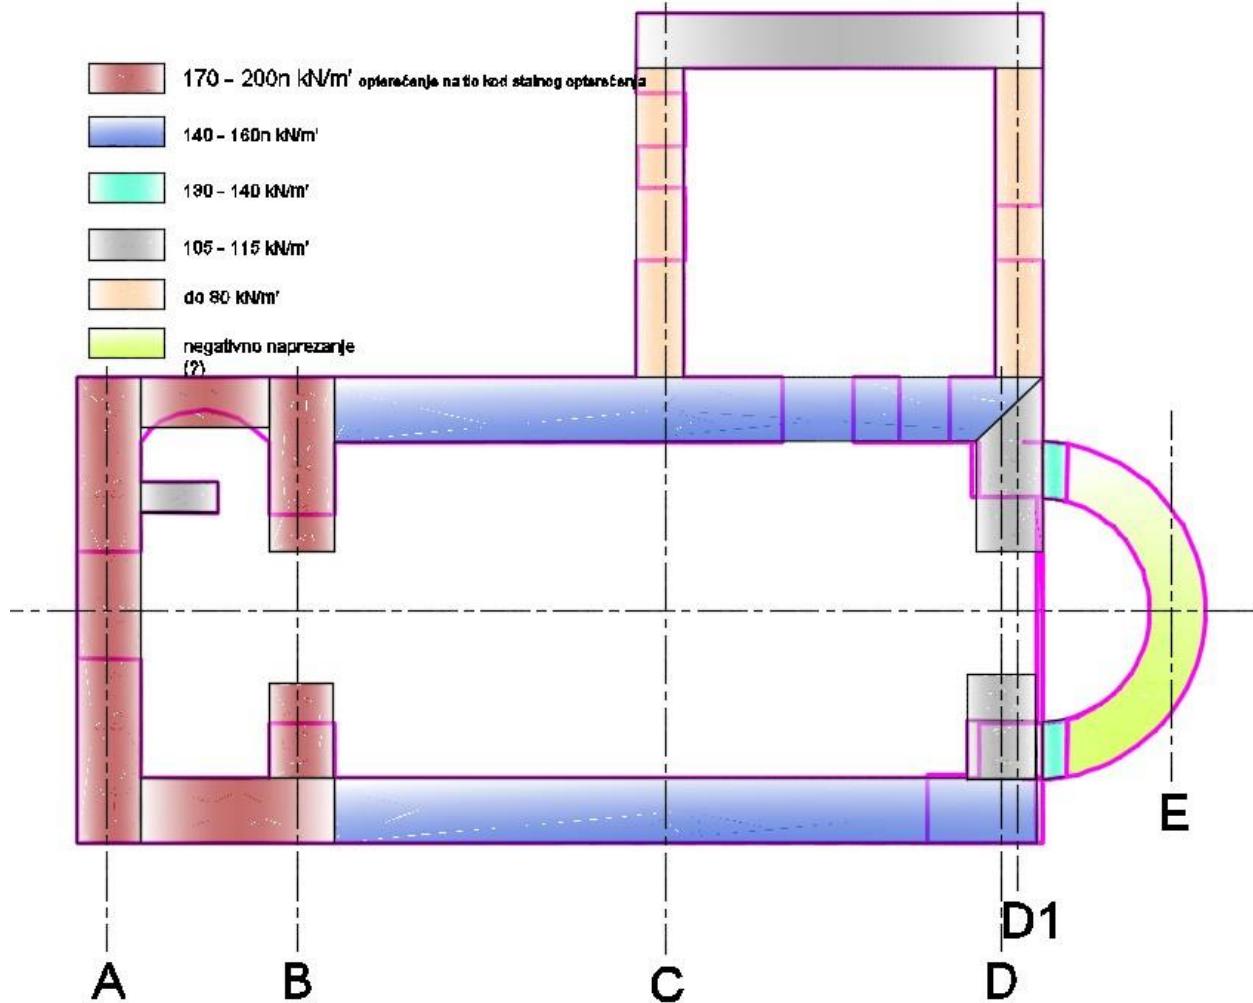
Analiza ovih naprezanja ( $\text{kN/m}^2$ ) daje sliku intenziteta pod zidovima kapele, koja bi bila osnova za određivanje rasporeda mikro-pilota pod pojedinim zidovima:

Vidljivo je da su 4 zida koja nose toranj najopterećenija i tu bi piloti morali imati nosivost oko 200 kN da bi mogli biti na 1 m razmaka. Tri ostala uzdužna zida traže pilote nosivosti do 150 kN da također budu na 1 m razmaka. Ostali mogu biti manje nosivosti ili na većim razmacima.

Kopanja za naglavnu gredu i bušenja za mikro-pilote trebala bi biti, osim izvana, i u prostoru pod korom i u sakristiji.

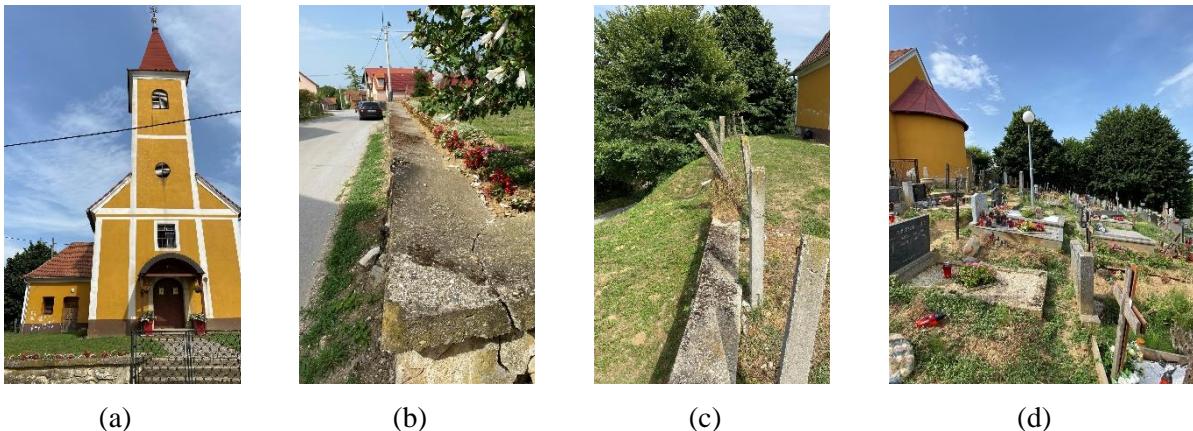
Slika 52. Prikaz kapele i njenog okoliša

Sama blizina kapele tim zasjecima i padinama uvelike ugrožava njezinu stabilnost dok je potres samo pridonio i ubrzao reološke procese u tlu. Vertikalne zidne pukotine o kojima je ranije bilo riječi direktni su produkt potresa, njegovog utjecaja na padinu te ubrzavanje reoloških procesa u tlu (pomicanje čestica tla u smjeru padine). Ove vertikalne pukotine su duboke, prodiru u samu strukturu nosivog sustava te narušavaju njegov strukturalni integritet.
