Rekonstrukcija i revitalizacija stare obiteljske kuće u Crkovcu, Kamenica

Master's thesis / Diplomski rad

**Rekonstrukcija i revitalizacija stare obiteljske
kuće u Crkovcu, Kamenica**

5.2.1. Prikaz oštećenja - 1. Vanjska oštećenja

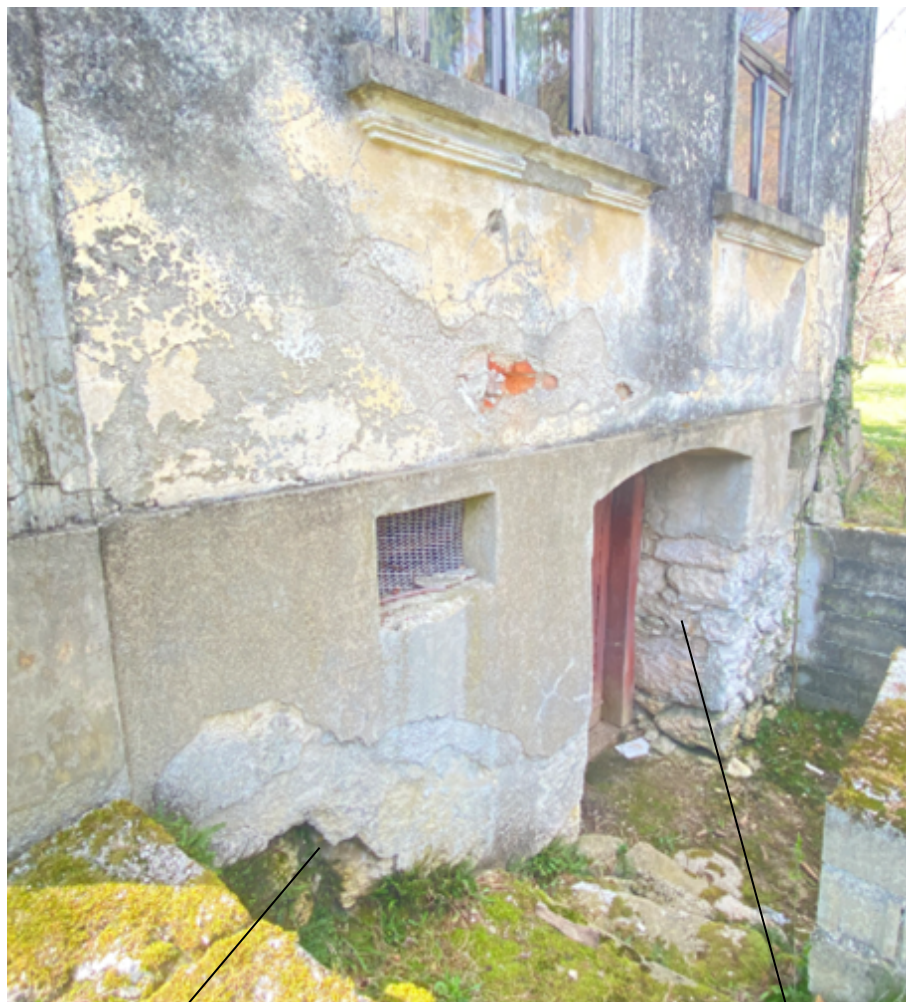
U unutrašnjosti podruma svo kamenje je zbog vlage pocrnjelo (slika 5.6.). Raslojavanje i odvajanje zida kao posljedica kapilarne vlage najviše se izražava na južnom pročelju i to uz otvore, (slika 5.16.).

Slika 5.15. Istočno pročelje-zidovi podruma

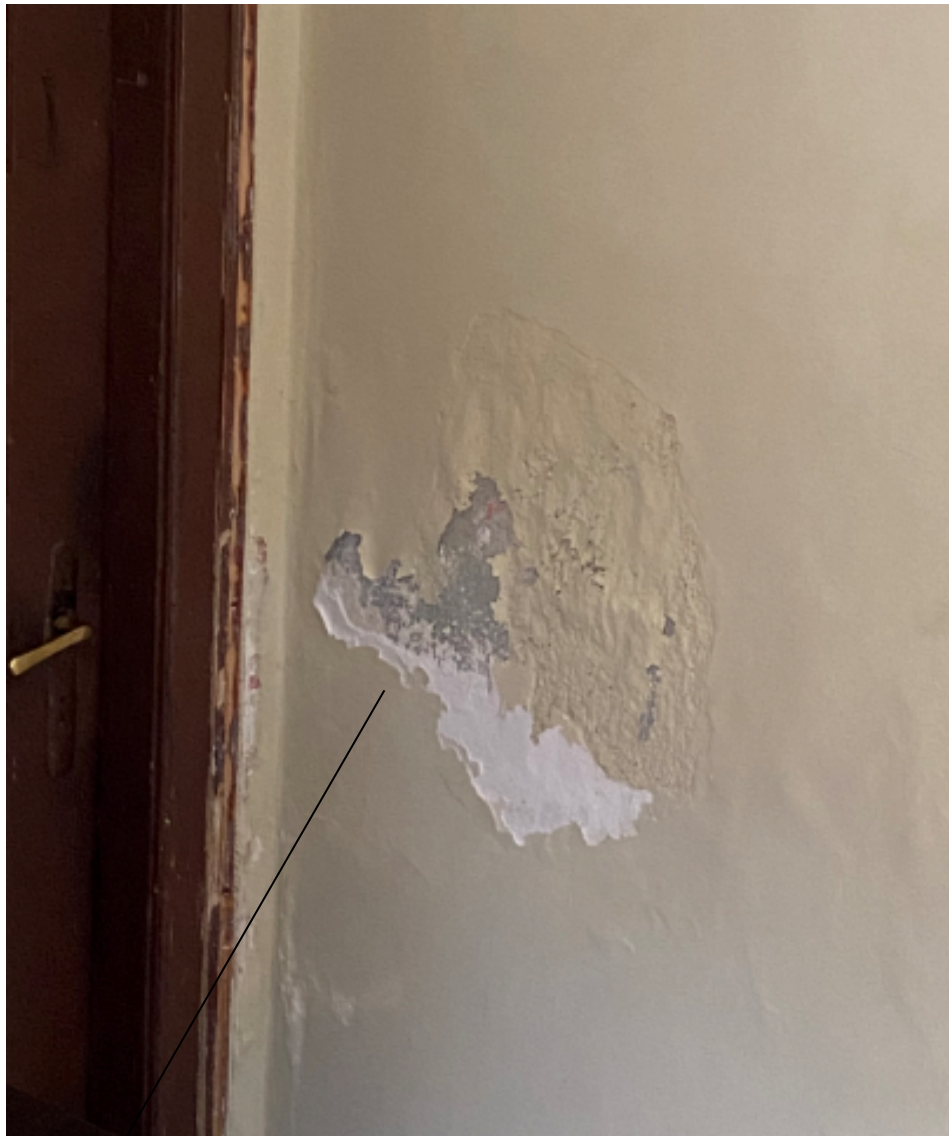
Na unutrašnjem zidu (slika 5.25.,5.26.) na koji je naknadno stavljena glet masa i boja za zid također se vidi posljedica kapilarne vlaga koja se manifestira kao bubrenje završnog sloja (boje i glet mase), te opadanje istog. Površine su mokre, to se isto može primijetiti i sa druge strane tog istog zida.

*Slika 5.25. Prikaz vlage na unutarjem zidu-
(oznaka na tlocrtu 2a)*

Naglašeno bubrenje zida

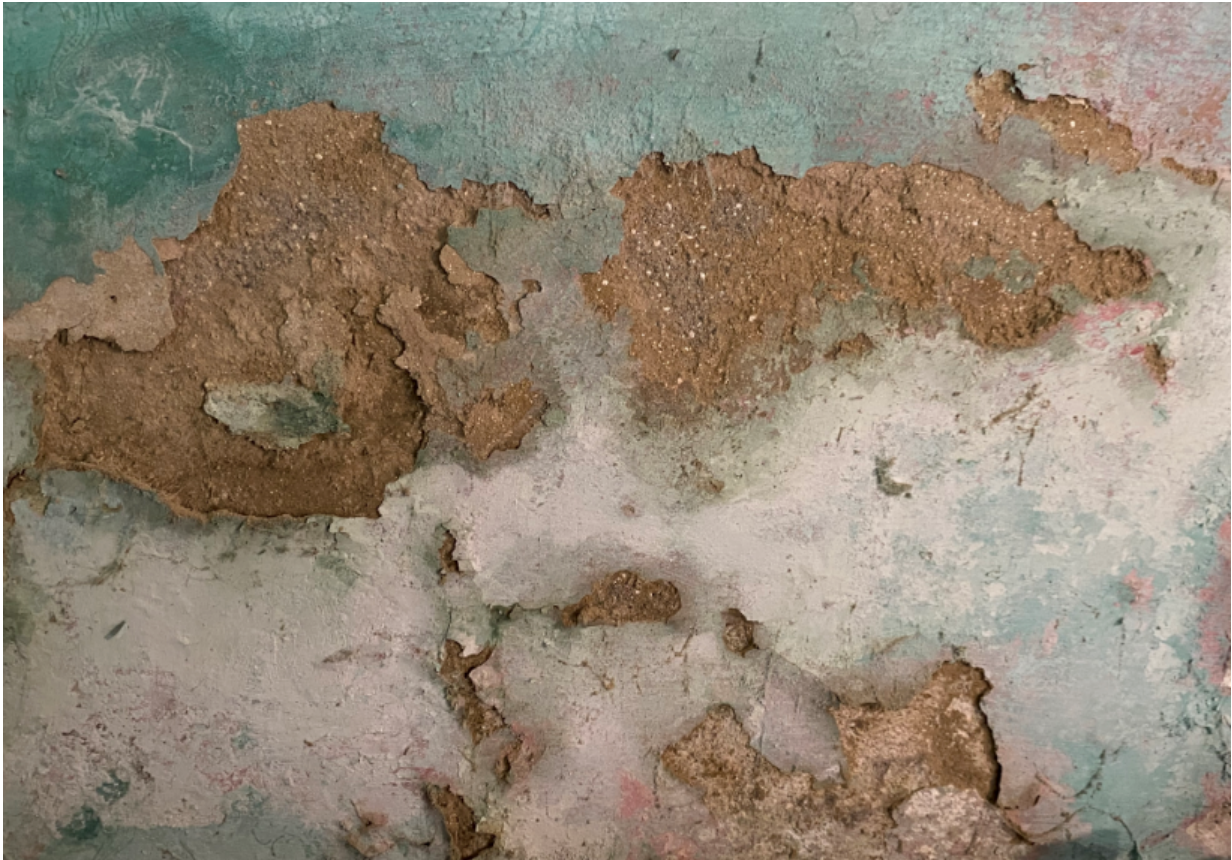
Slika 5.29. Detaljni prikaz slike 5.28.

Mogu se primijetiti hladne površine zidova i jaki neugodni miris vlage, kao i u prostoriji sa slike 5.23., razlog tom mirisu je ustajala i pokvarena voda u zidovima. Voda evaporira iz zidova u prostor, sa sobom donosi bakterije i gljivice sa kojima zasićuje prostor i povećava atmosfersku vlagu.
