Rekonstrukcija i revitalizacija stare obiteljske kuće u Crkovcu, Kamenica

Master's thesis / Diplomski rad

DIPLOMSKI RAD br. 56/GRD/2022

Anamarija Štefičar

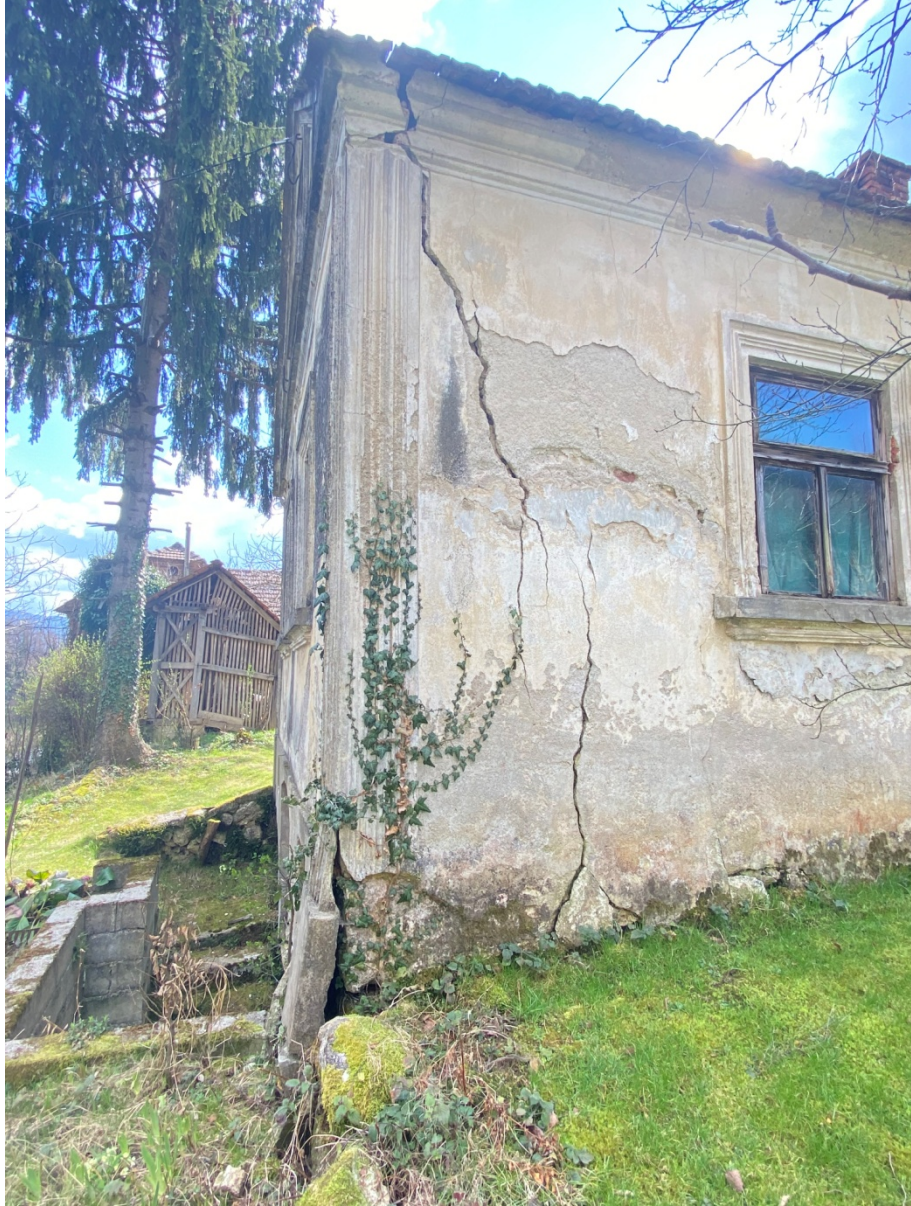
Uz navedene posljedice kapilarne vlage na vanjskim zidovima možemo vidjeti i posljedice slijeganja. Ispucanost zidova sa svih strana koja se malo manje izražava na katu kuće, te odlamanje od zida. Najmanje oštećenja uočeno na zapadnom pročelju gdje nema otvora u zidu. Prema procjeni najveća oštećenja su na sjevernom i južnom pročelju. Na tim mjestima se pružaju najveće uzdužne pukotine. Uzdužnih pukotina ima sa svih strana kuće, ali na djelu iznad podruma tj. na uglovima kuće sjevernog i južnog pročelja su najizraženije. Po cijeloj visini kuće protežu se velike duboke uzdužne pukotine i odvajanje od zida koje prodiru u strukturu zida, tj. prodiru i do unutarnje strane. Sve je posljedica slijeganja koje je pak nastalo zbog visoke razine podzemnih voda, dubokog korijenja borova. Naredne slike prikazuju detaljno posljedice slijeganja.

*Slika 5.17. Oštećenja na sjevernom pročelju-
(oznaka na tlocrtu 5c)*

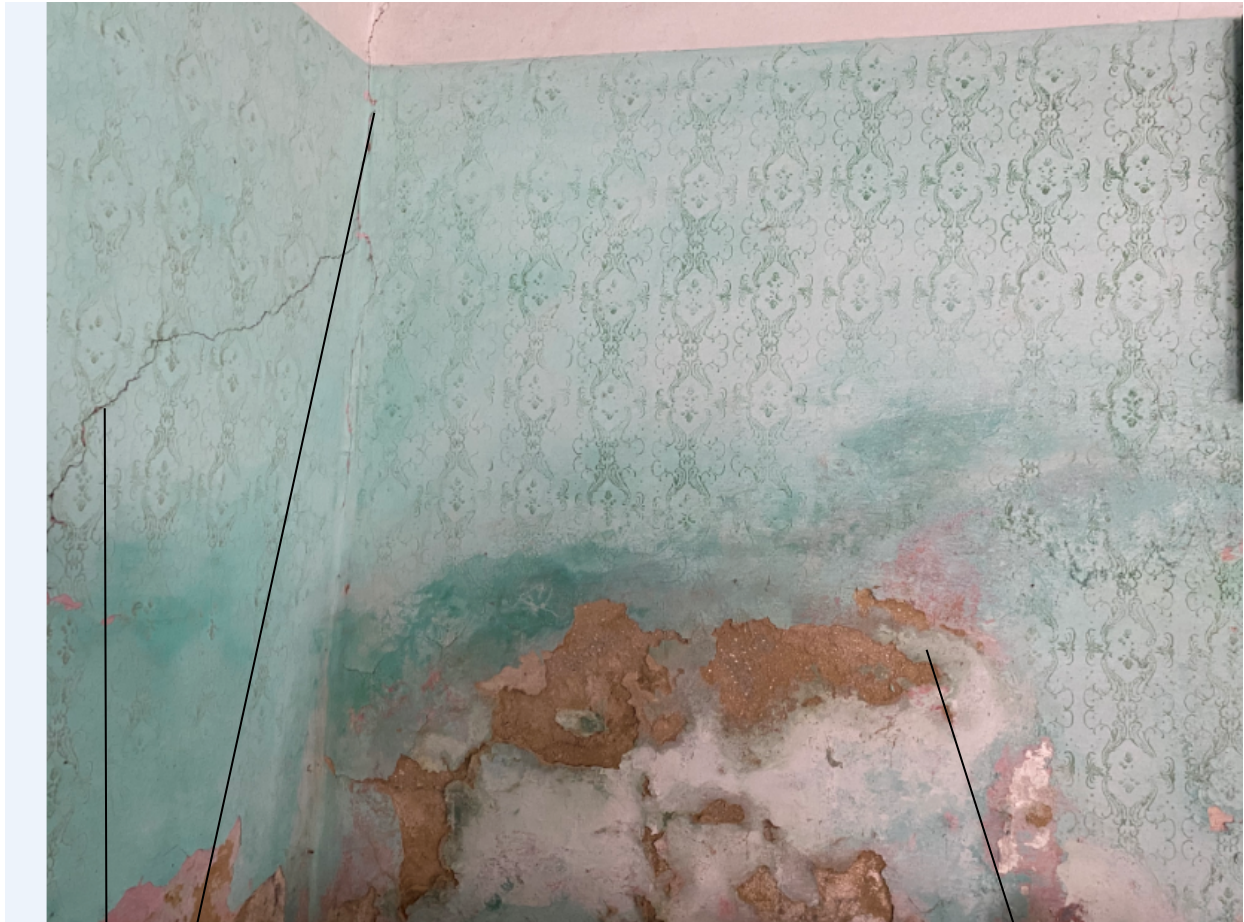
U sljedećoj prostoriji (slika 5.28.), nalaze se najveća oštećenja. Također zid je vanjski, a na njemu prvo uočavamo veliko raslojavanje. Kapilarna vlaga uzrokovala je odlijepljene tapeta, skidanje završnog sloja, tj. raslojavanje zida do kojeg se može vidjeti žbuka.

*Slika 5.28. Prikaz vlage sa unutarnje strane zida-
(oznaka na tlocrtu 4a,b)*

Uzdužne pukotine i
poprečne pukotine

U toj istoj prostoriji sa istočne strane kroz cijeli zid prostiru se duboke pukotine. U uglu kuće i na stropu, a taj dio kuće se nalazi iznad podruma. Na slici 5.28. možemo vidjeti manje poprečne pukotine, sve pukotine su posljedica slijeganja tla, zbog visoke razine podzemnih voda te blizina drveća. Nedaleko od istočne strane kuće nalaze se borovi, koji imaju duboko korijenje.

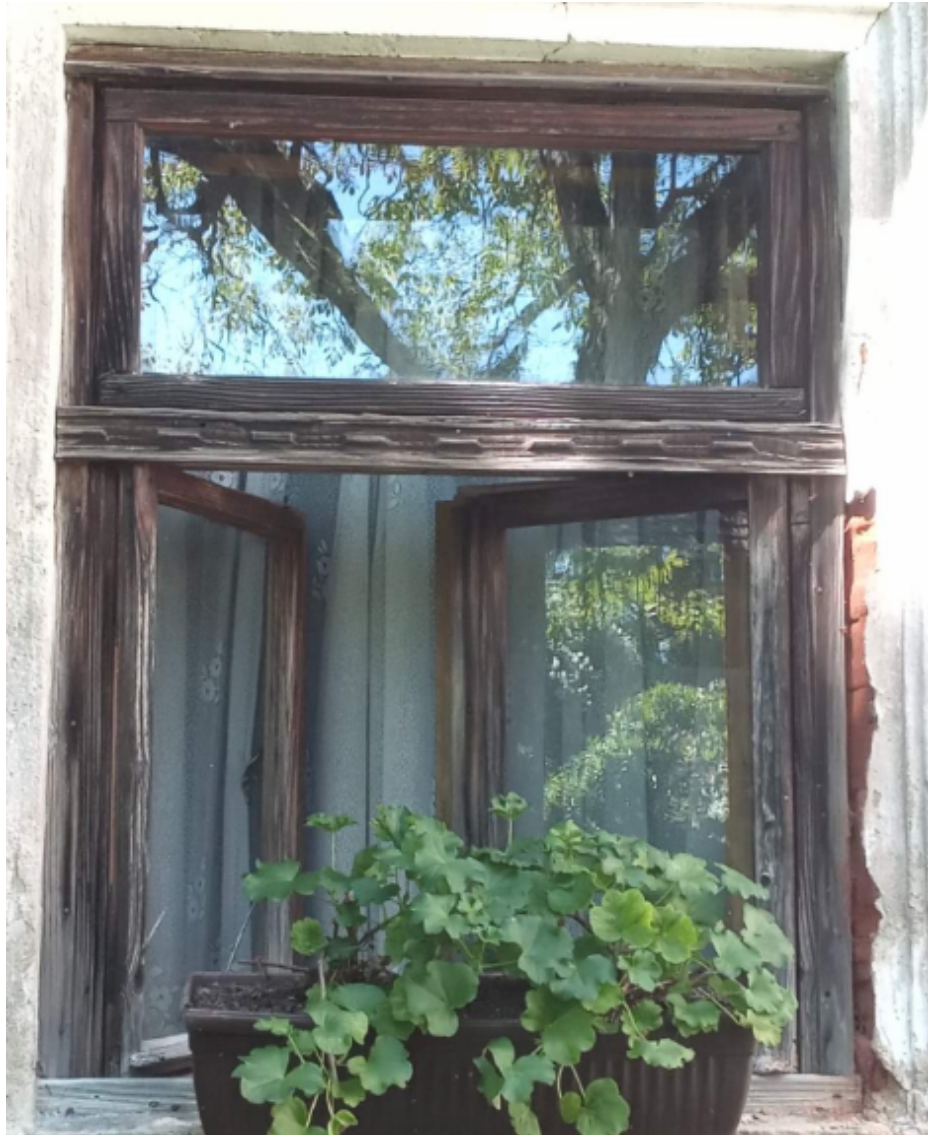
Prozori i vrata su također zbog vlage koja se izdiže uz zidove svi istrunuli. Krovna konstrukcija je u relativno dobrom stanju, ali oni dijelovi uz dimnjak prokišnjavaju.

Slika 5.35. Prikaz istrunulih drvenih prozora
