Master's thesis / Diplomski rad

DIPLOMSKI RAD br. 56/GRD/2022

**Rekonstrukcija i revitalizacija stare obiteljske
kuće u Crkovcu, Kamenica**

Varaždin, rujan 2022.

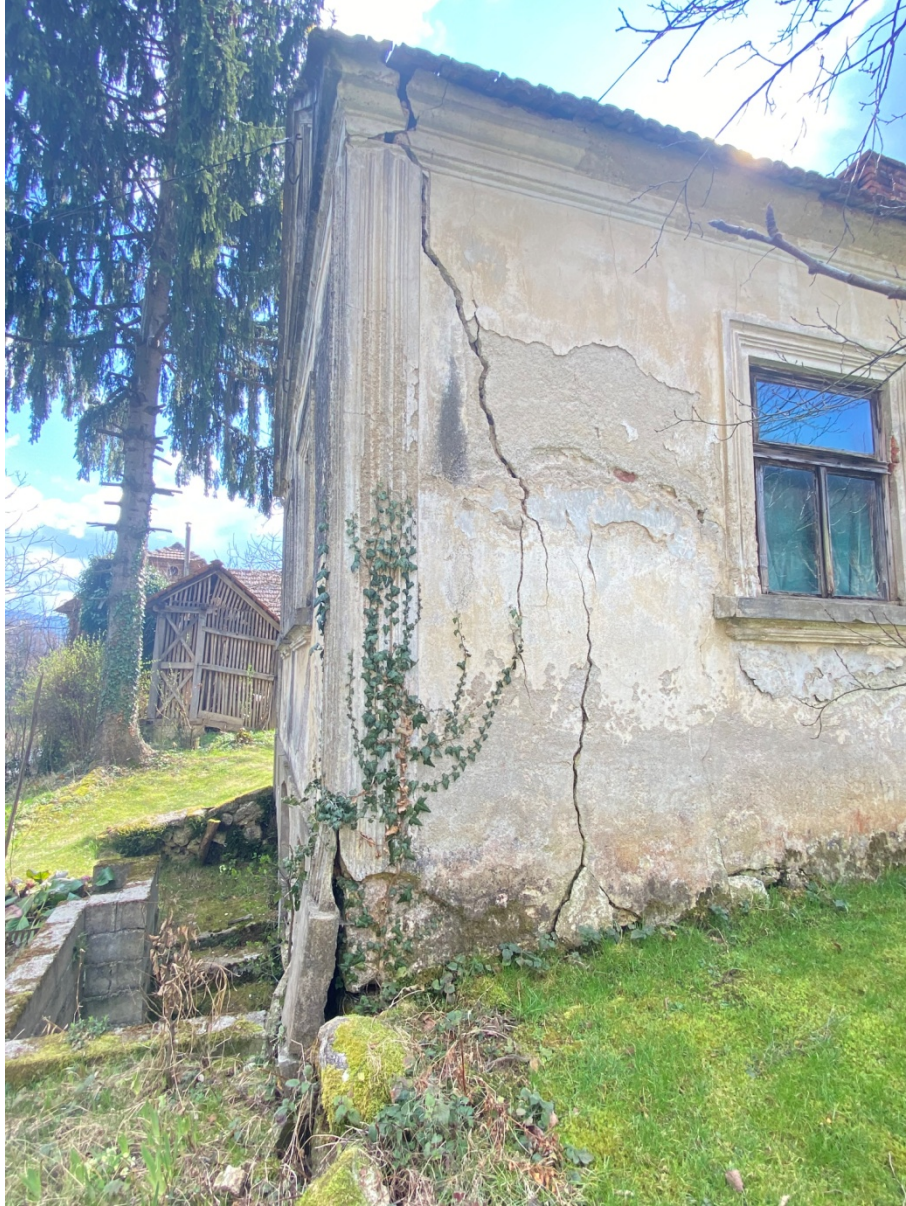
Uz navedene posljedice kapilarne vlage na vanjskim zidovima možemo vidjeti i posljedice slijeganja. Ispucanost zidova sa svih strana koja se malo manje izražava na katu kuće, te odlamanje od zida. Najmanje oštećenja uočeno na zapadnom pročelju gdje nema otvora u zidu. Prema procjeni najveća oštećenja su na sjevernom i južnom pročelju. Na tim mjestima se pružaju najveće uzdužne pukotine. Uzdužnih pukotina ima sa svih strana kuće, ali na djelu iznad podruma tj. na uglovima kuće sjevernog i južnog pročelja su najizraženije. Po cijeloj visini kuće protežu se velike duboke uzdužne pukotine i odvajanje od zida koje prodiru u strukturu zida, tj. prodiru i do unutarnje strane. Sve je posljedica slijeganja koje je pak nastalo zbog visoke razine podzemnih voda, dubokog korijenja borova. Naredne slike prikazuju detaljno posljedice slijeganja.

*Slika 5.17. Oštećenja na sjevernom pročelju-
(oznaka na tlocrtu 5c)*

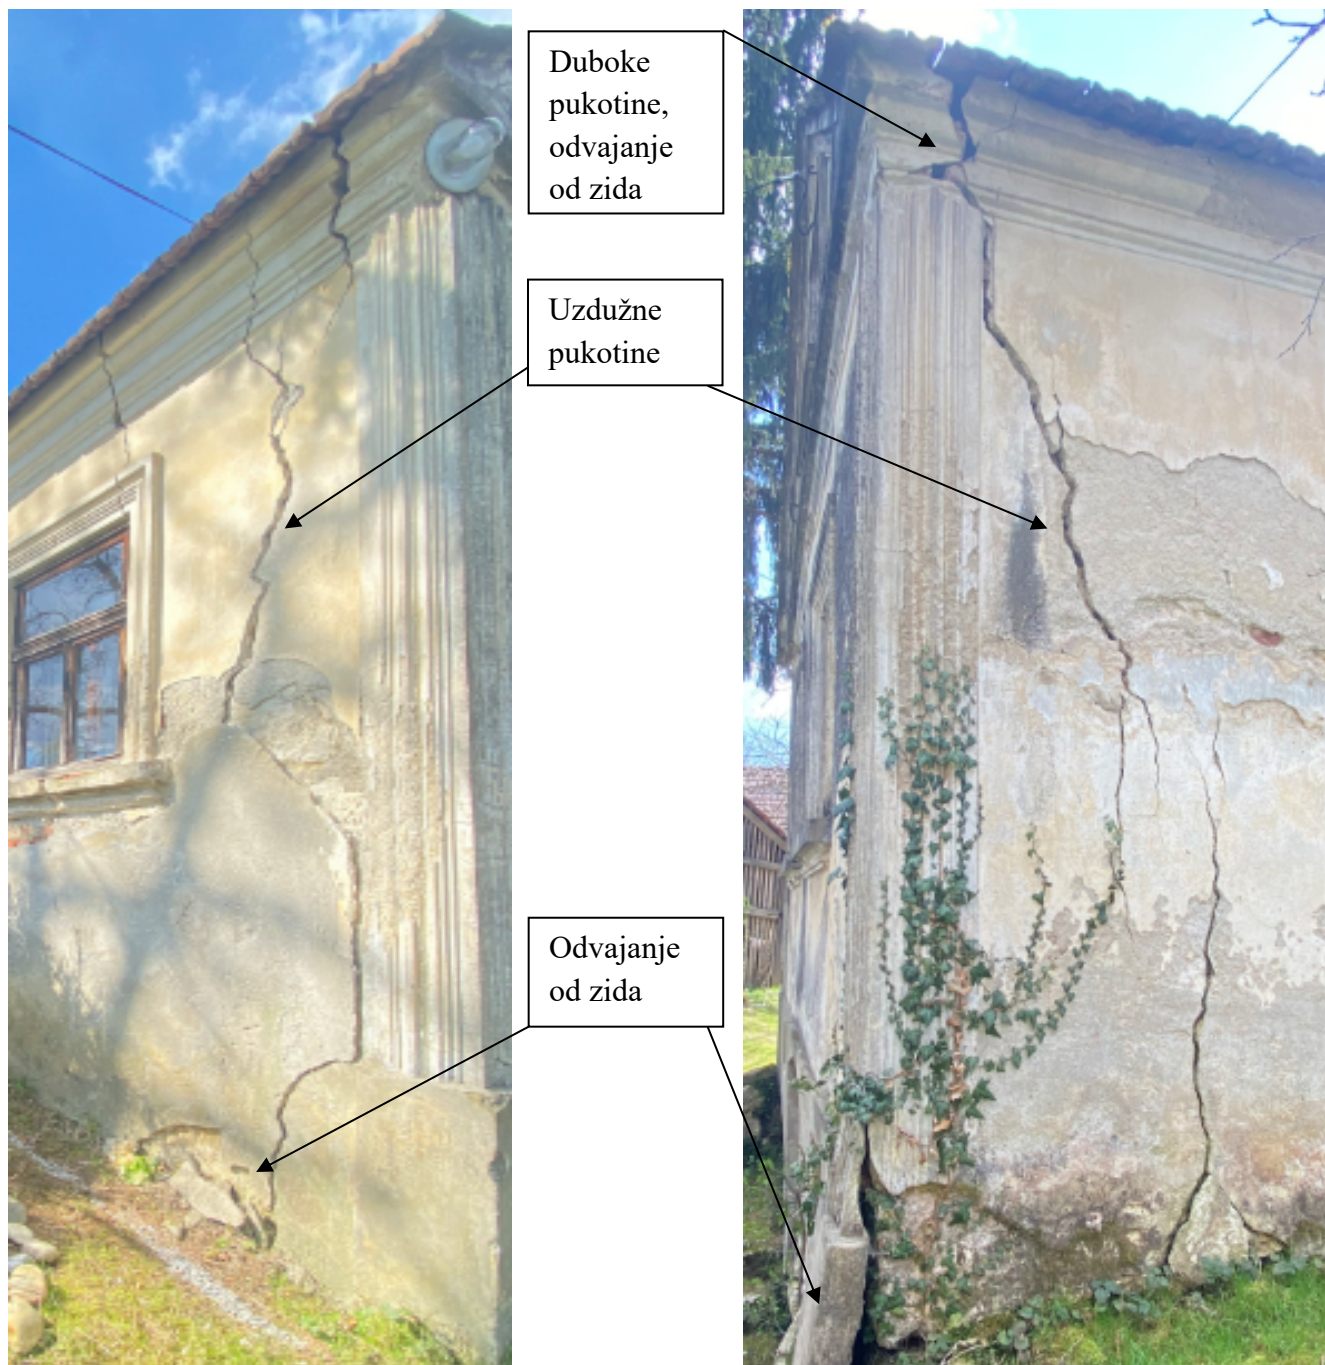
*Slika 5.19. Detaljni prikaz oštećenja južnog pročelja (lijevo)
i sjevernog pročelja (desno)*

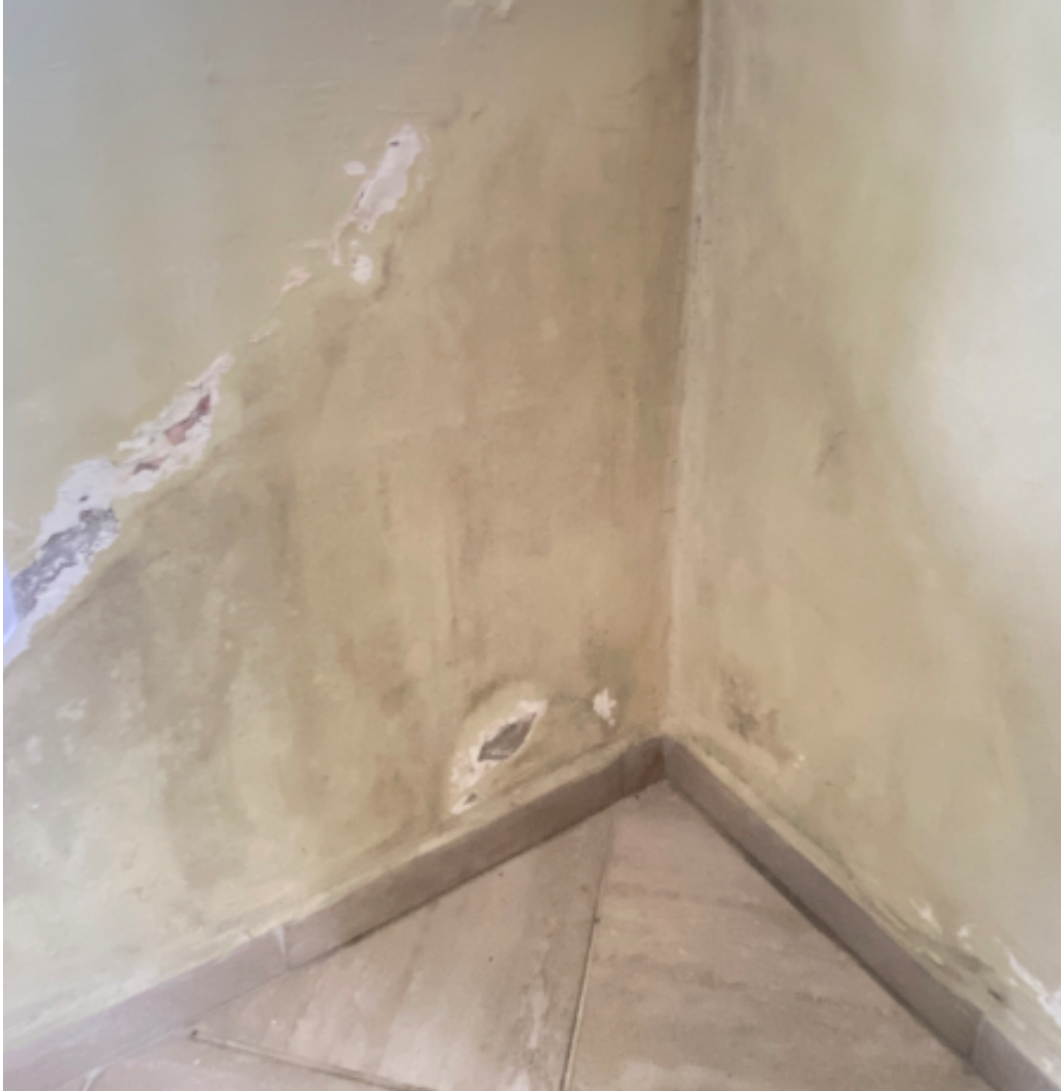
Kao i kod prijašnjih slika i na ovom vanjskom zidu (slika 5.27.), sa unutarne strane zbog kapilarne vlage primjećuje se opadanje zavšnog sloja, (boje i glet mase) i pojava crnih mrlja.

*Slika 5.27. Vlaga na istočnom i južno zidu-
(oznaka na tlocrtu 2b)*
