Rekonstrukcija i revitalizacija stare obiteljske kuće u Crkovcu, Kamenica

Master's thesis / Diplomski rad

DIPLOMSKI RAD br. 56/GRD/2022

**Rekonstrukcija i revitalizacija stare obiteljske
kuće u Crkovcu, Kamenica**

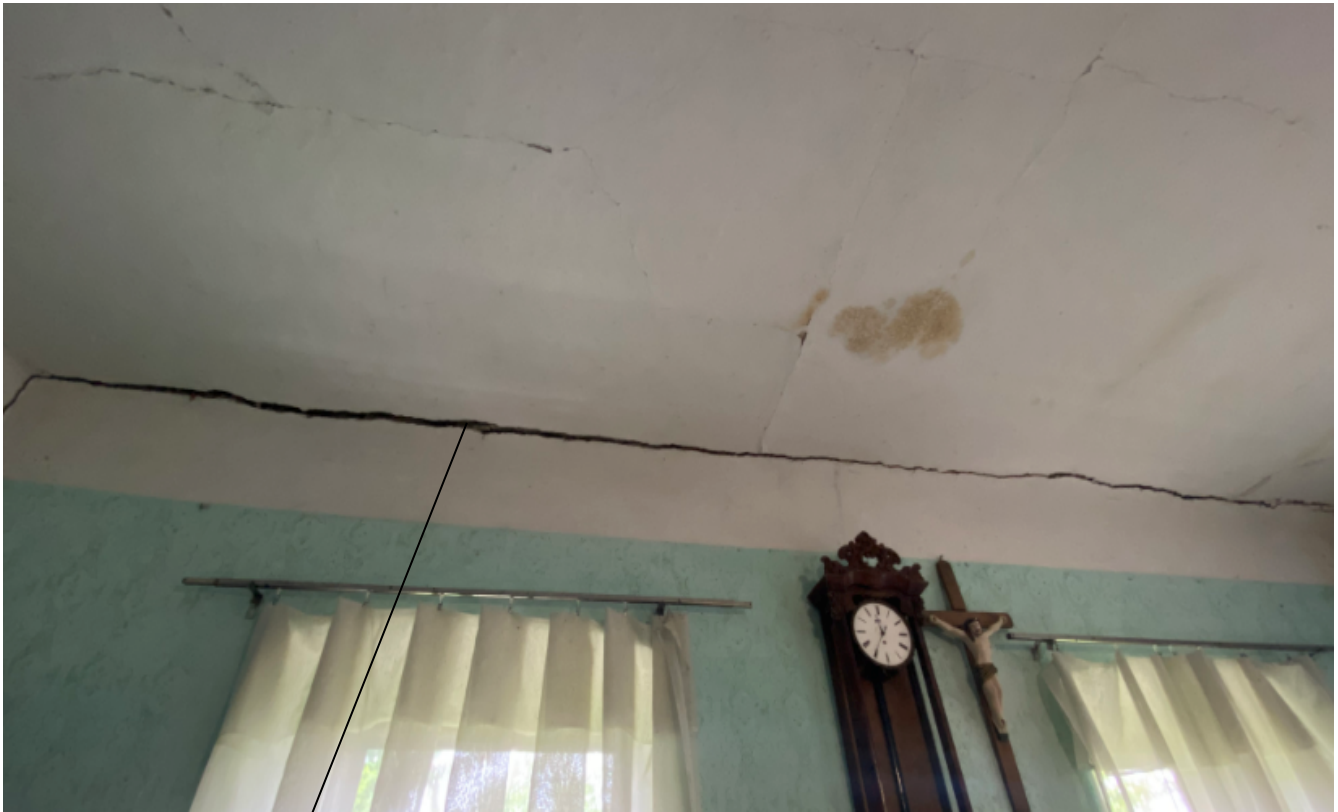
*Slika 5.34. Pukotine na stropu –
(oznaka na tlocrtu 4e)*
