# Rekonstrukcija i revitalizacija stare obiteljske kuće u Crkovcu, Kamenica

Master's thesis / Diplomski rad

2022

**Rekonstrukcija i revitalizacija stare obiteljske  
kuće u Crkovcu, Kamenica**

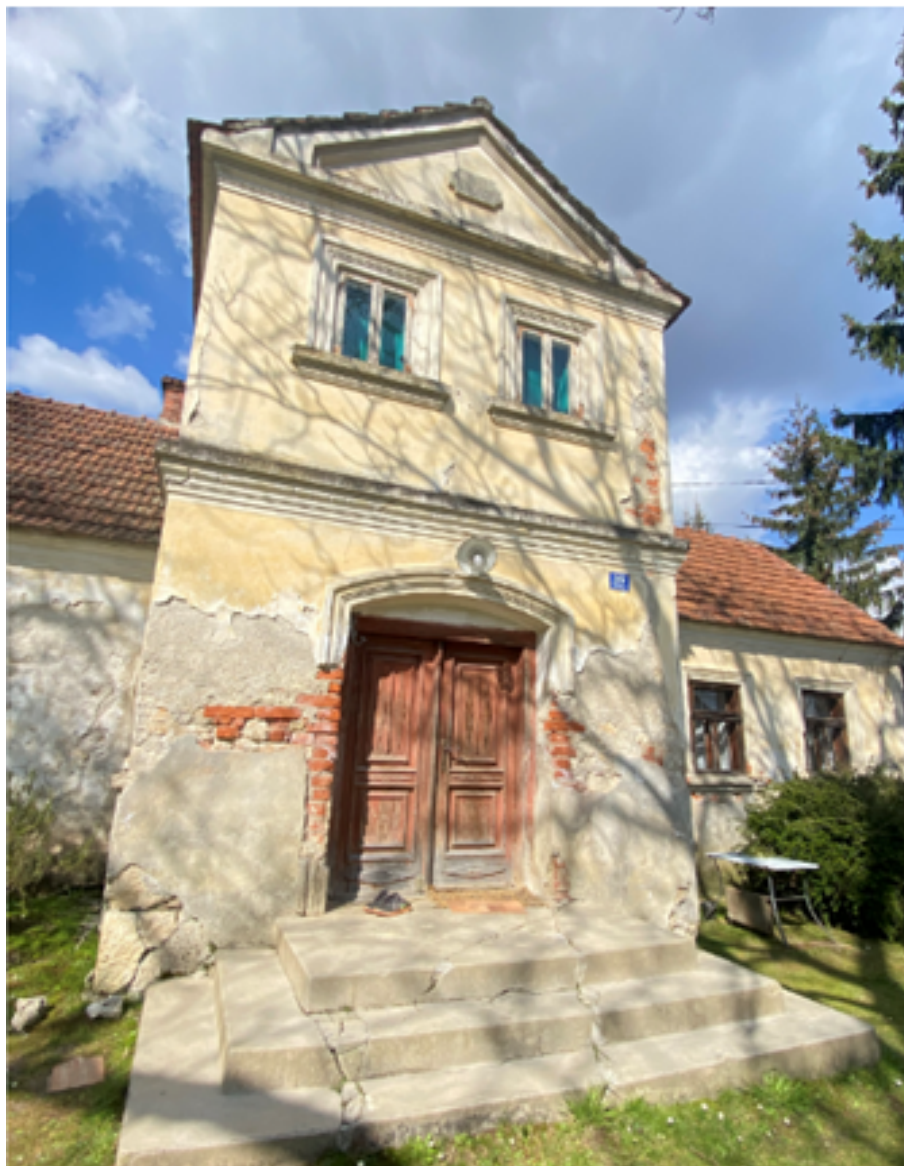
*Slika 5.11. Južno pročelje*

Nakon tehničkog pregleda, prvo što možemo vidjeti je da na svim dijelovima pročelja fasada skroz uništena. Došlo je do raspucavanja, raslojavanja fasade i žbuke od zida te u najvećem djelu otpadanje fasade. Na sljedećih nekoliko slika to možemo najbolje vidjeti.

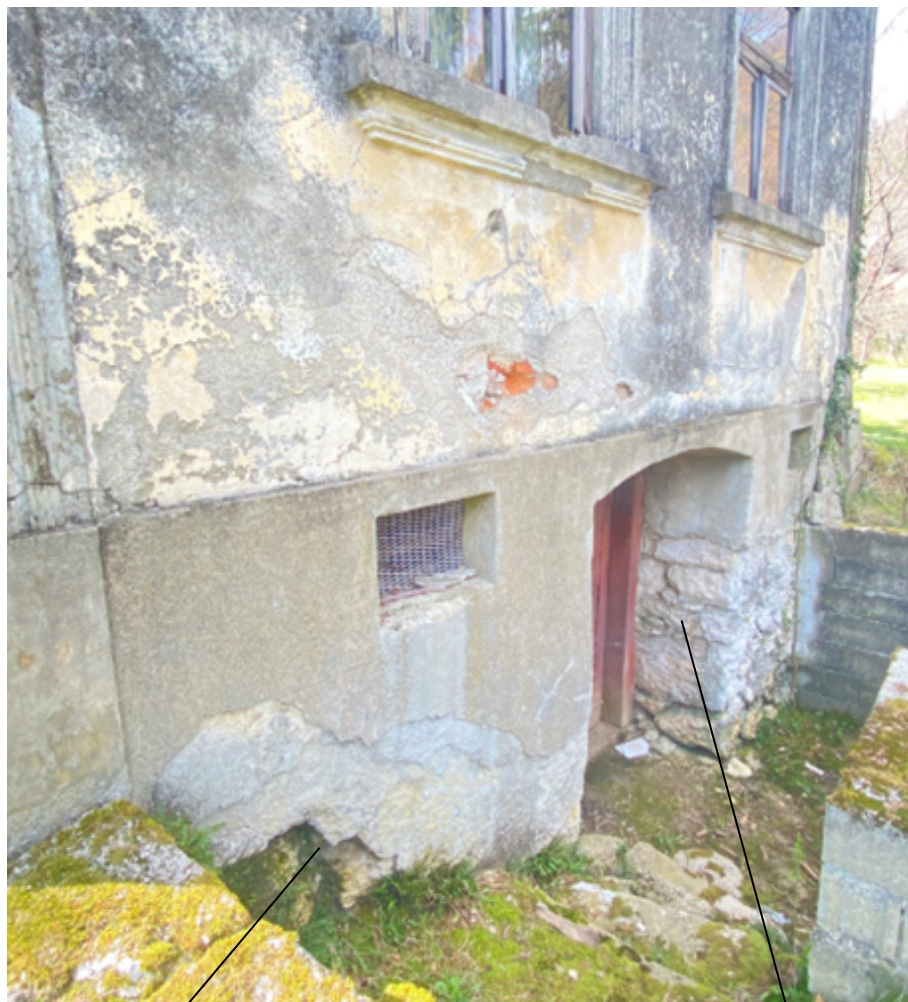
U unutrašnjosti podruma svo kamenje je zbog vlage pocrnjelo (slika 5.6.). Raslojavanje i odvajanje zida kao posljedica kapilarne vlage najviše se izražava na južnom pročelju i to uz otvore, (slika 5.16.).

*Slika 5.15. Istočno pročelje-zidovi podruma*

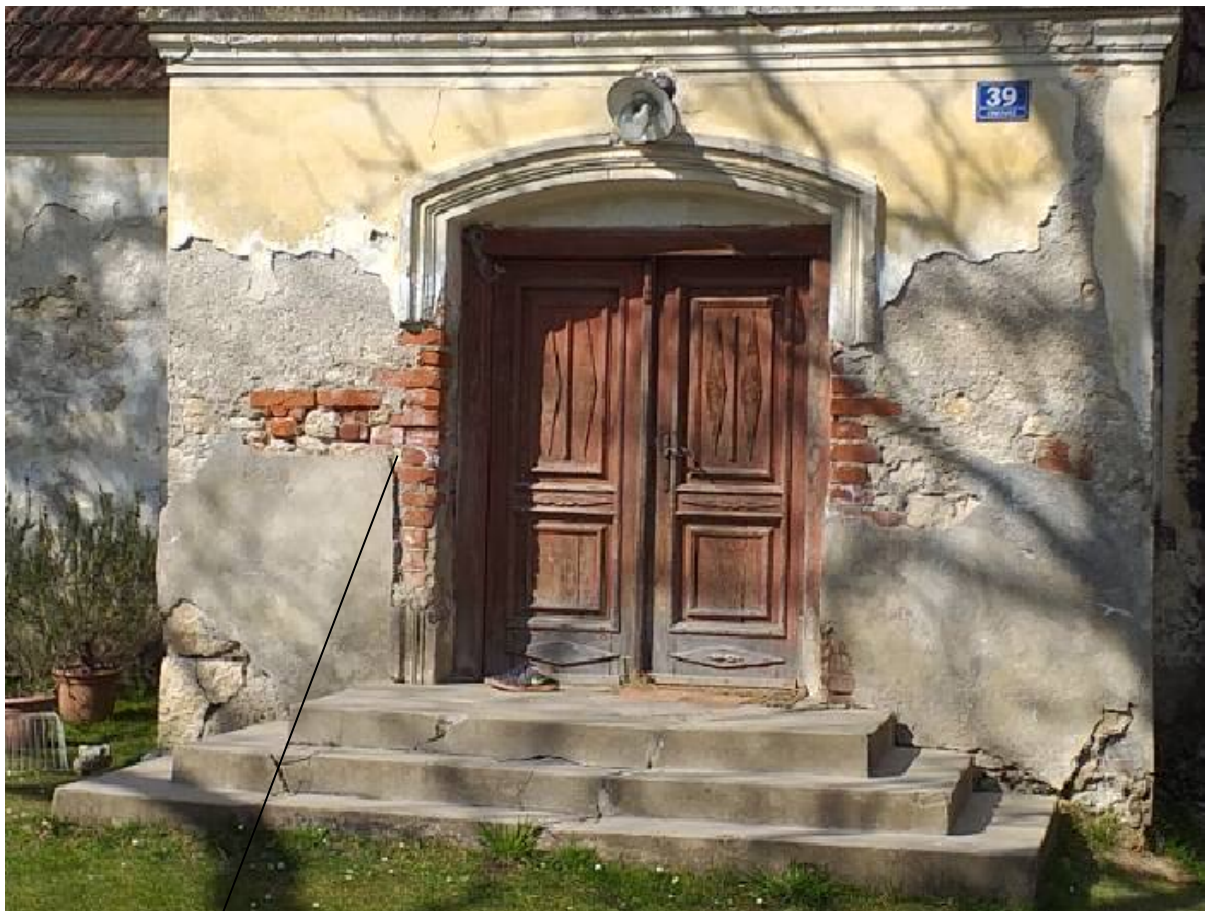
Kapilarna vlaga je uzrokovana tekućom vodom, oborinskom i podzemnom vodom. Zapravo kapilarama koje vodu transportiraju kroz temelje sve do zida i vlaga od kiše nošene vjetrom na vanjsku površinu zida. Kapilarna vlaga se karakteristično pojavljuje kod starih građevina kod kojih ne postoji nikakva izolacija kao u ovom primjeru. Krećući od temelja nije napravljena drenaža koja bi spriječila prodor površinskih voda nastalih od jakih kiša i podzemnih voda. Tako voda ne bi mogla dosegnuti temelje, podrumске zidove i uspinjati se kapilarnim pute na ostale zidove. Tada zidovi i podovi ne bi došli u direktni dodir sa zemljom, ne postoji ni hidroizolacija, koja bi zaštitila kuću od nastanka vlage. Iz svega navedenog zaključujemo da zbog kapilarne vlage dolazi do osipavanja, raslojavanja, odvajanja i na kraju opadanja dijela zida.

*Slika 5.16. Raslojavanje zida na južnom pročelju- (oznaka na tlocrtu 5a)*

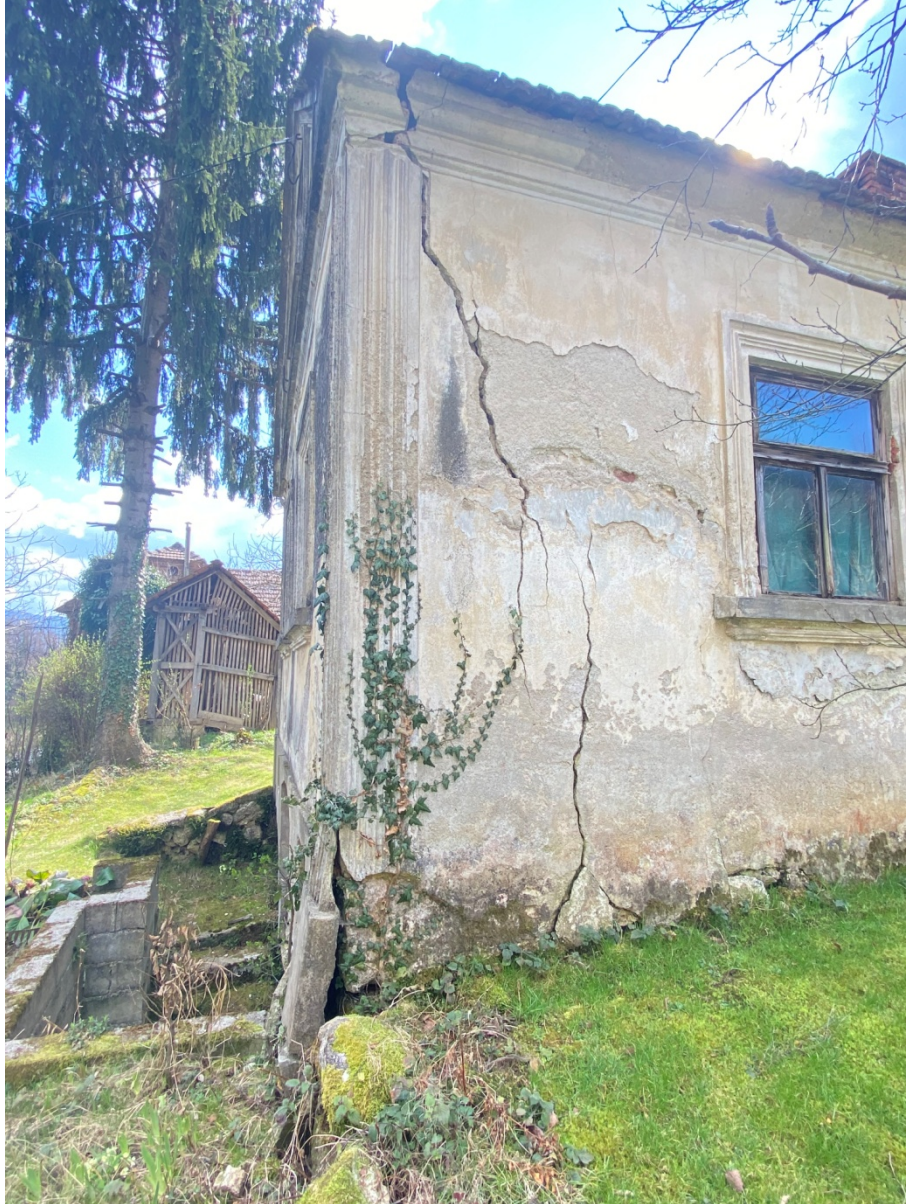
Uz navedene posljedice kapilarne vlage na vanjskim zidovima možemo vidjeti i posljedice slijeganja. Ispucanost zidova sa svih strana koja se malo manje izražava na katu kuće, te odlamanje od zida. Najmanje oštećenja uočeno na zapadnom pročelju gdje nema otvora u zidu. Prema procjeni najveća oštećenja su na sjevernom i južnom pročelju. Na tim mjestima se pružaju najveće uzdužne pukotine. Uzdužnih pukotina ima sa svih strana kuće, ali na djelu iznad podruma tj. na uglovima kuće sjevernog i južnog pročelja su najizraženije. Po cijeloj visini kuće protežu se velike duboke uzdužne pukotine i odvajanje od zida koje prodiru u strukturu zida, tj. prodiru i do unutarnje strane. Sve je posljedica slijeganja koje je pak nastalo zbog visoke razine podzemnih voda, dubokog korijenja borova. Naredne slike prikazuju detaljno posljedice slijeganja.

*Slika 5.17. Oštećenja na sjevernom pročelju-  
(oznaka na tlocrtu 5c)*

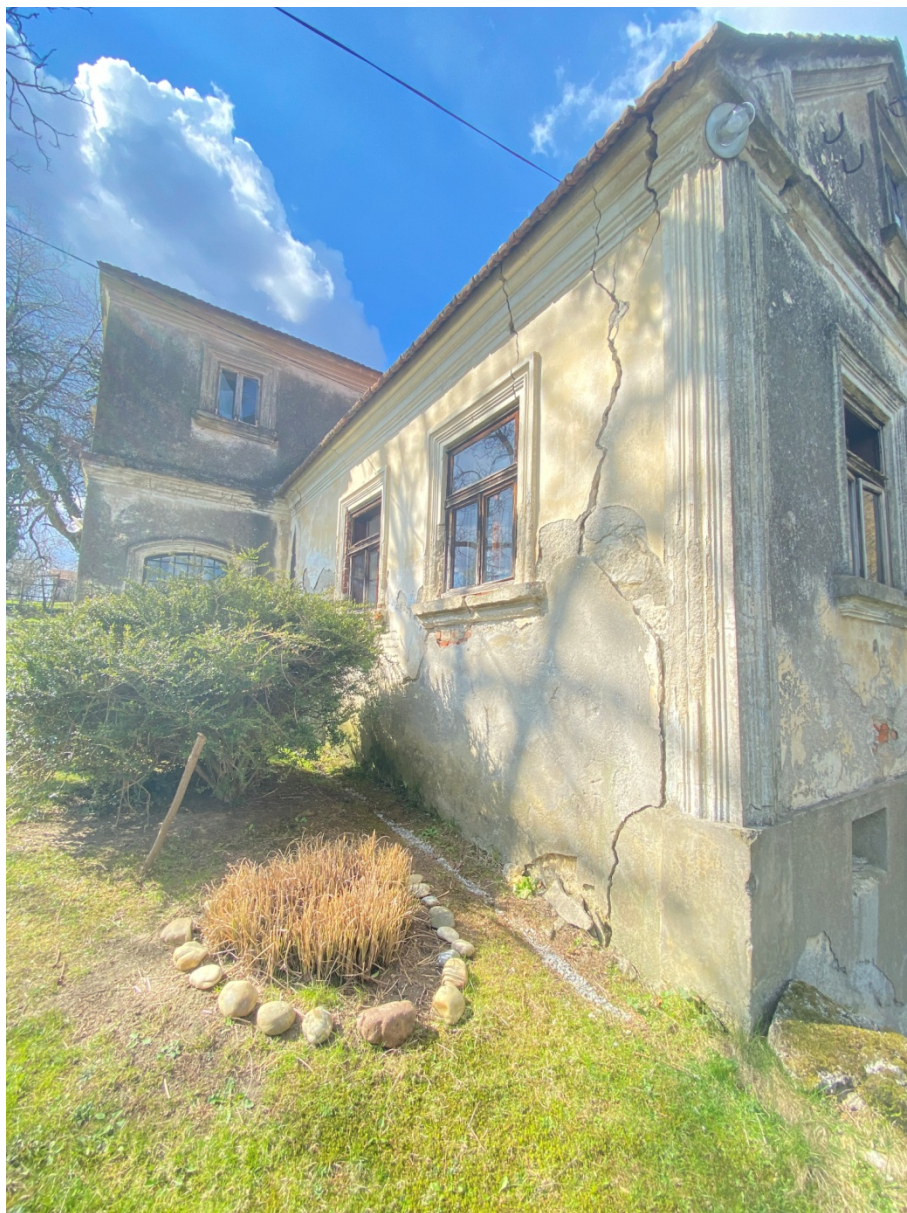
*Slika 5.18. Oštećenja na južnom pročelju -  
(oznaka na tlocrtu 5b)*

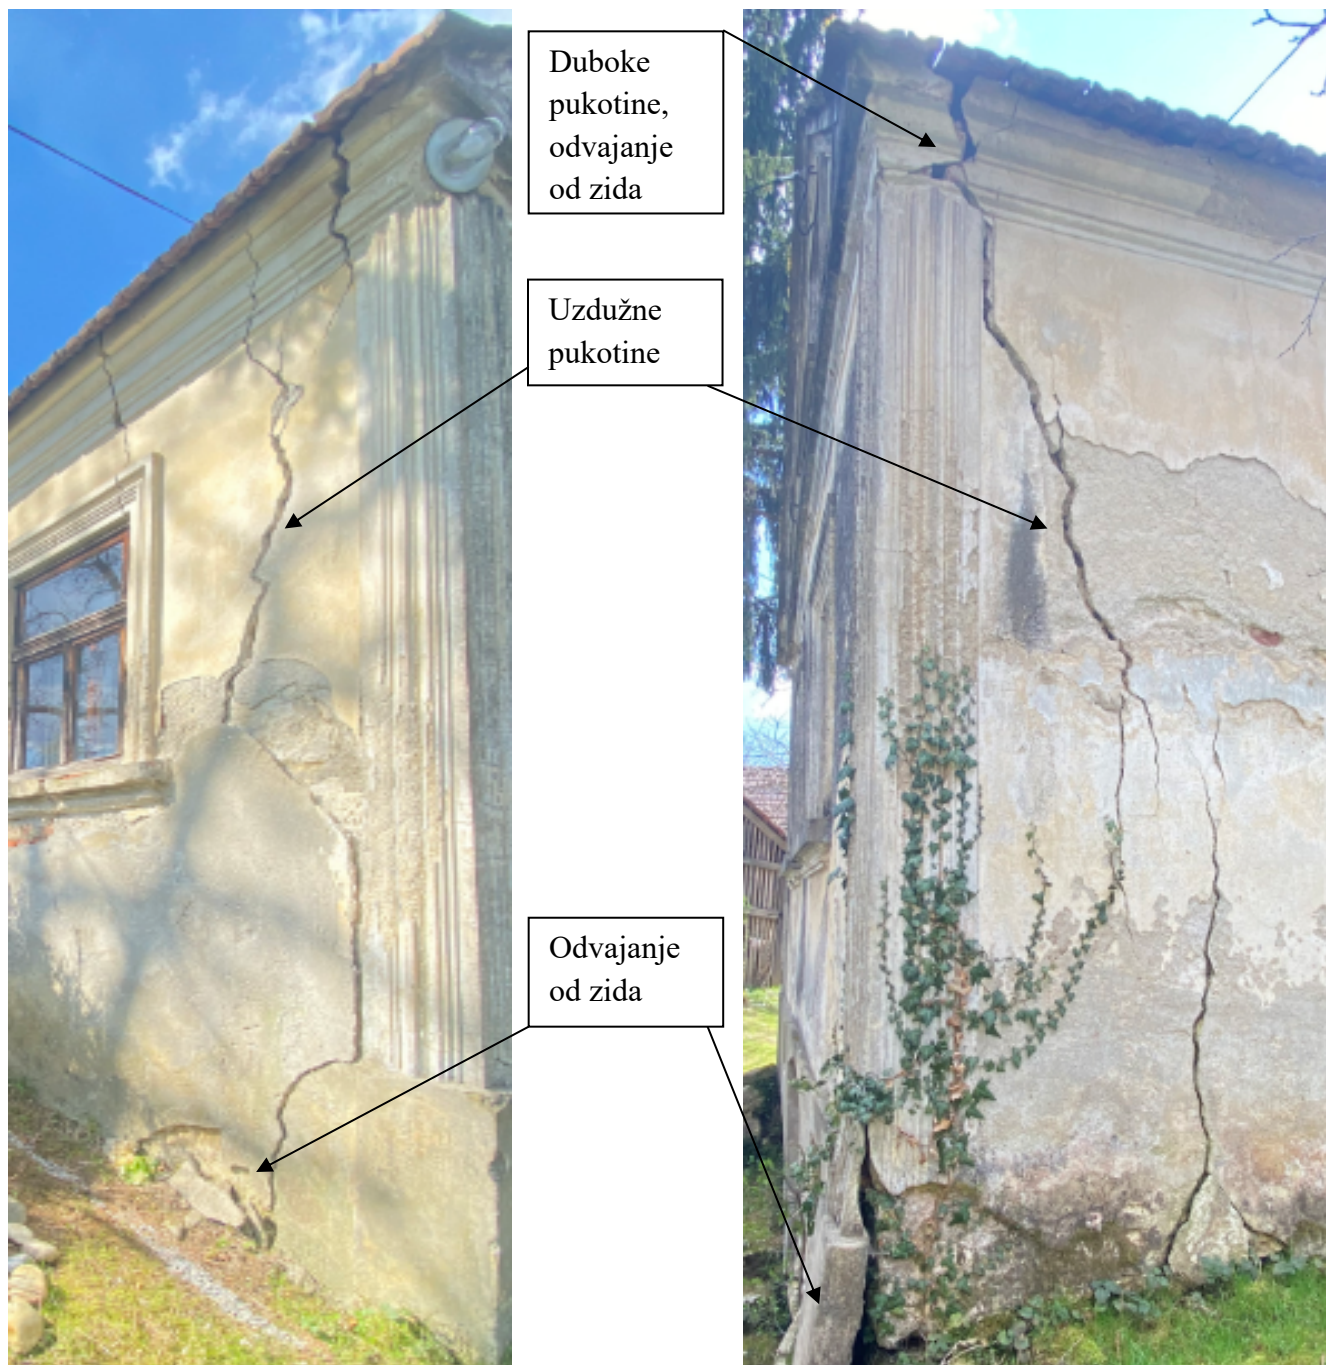
*Slika 5.19. Detaljni prikaz oštećenja južnog pročelja (lijevo)  
i sjevernog pročelja (desno)*

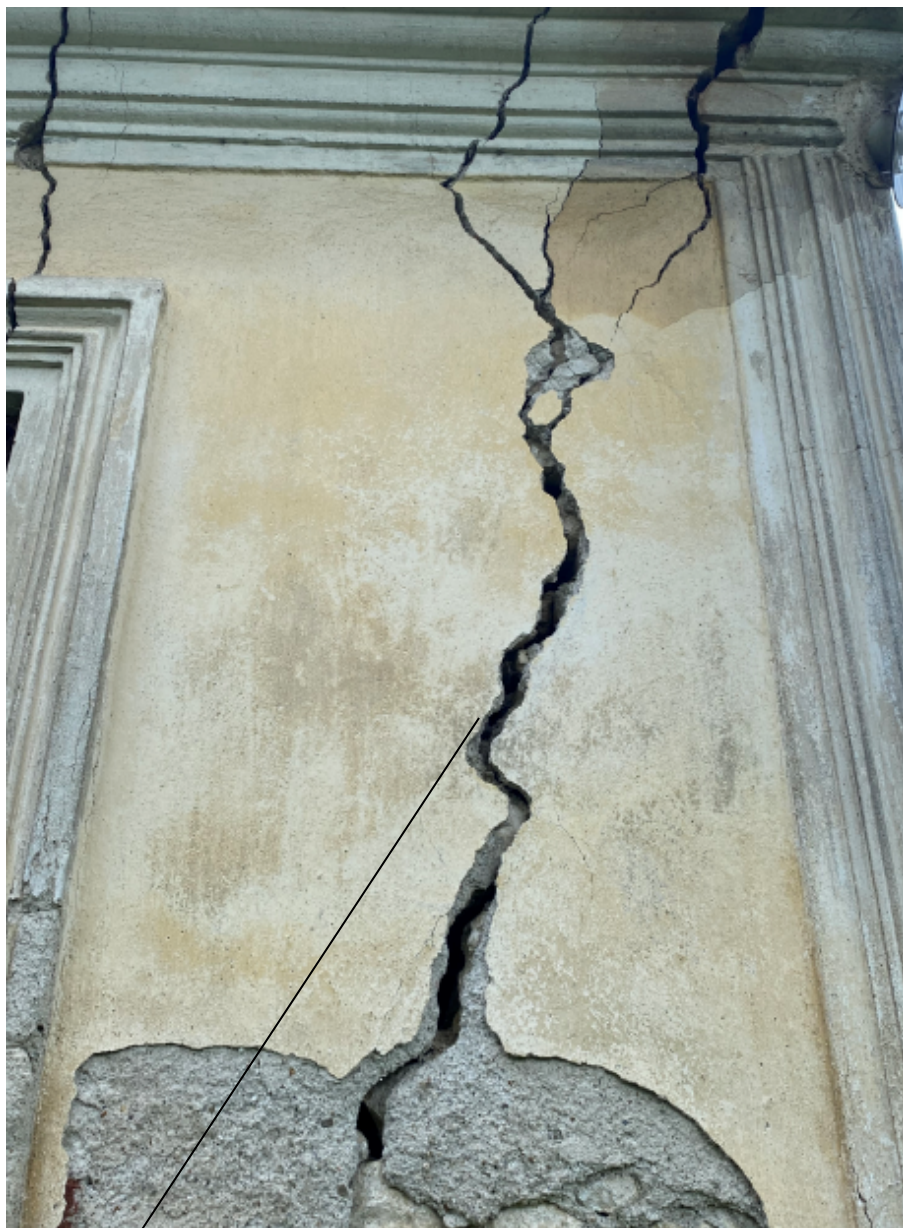
Slika 5.20. Detaljni prikaz slike 5.18., južno pročelje

Duboke uzdužne pukotine-  
prodiru u strukturu zida

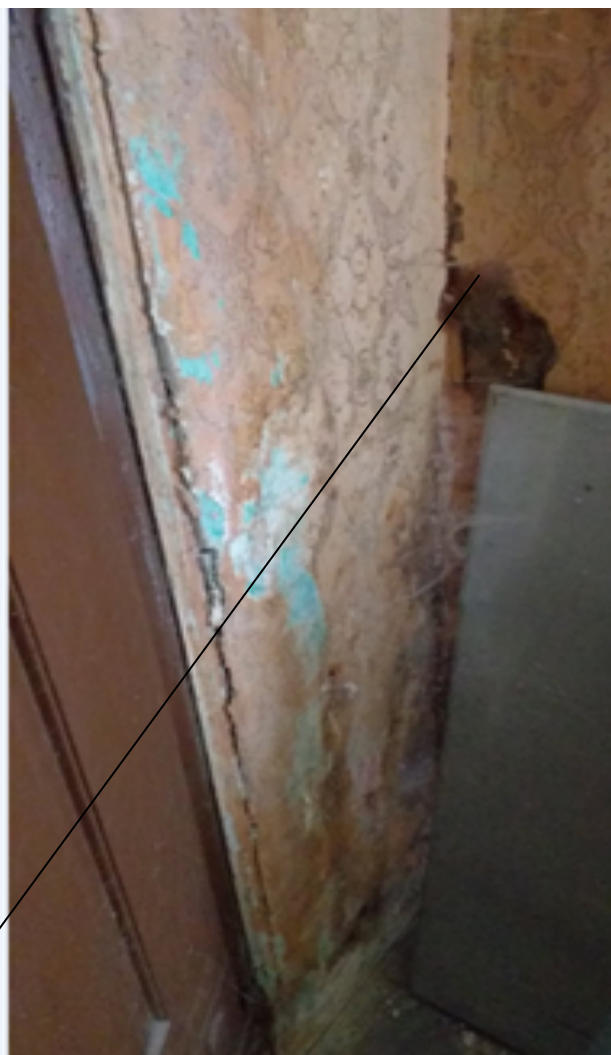
Na unutarnjoj strani svih zidova nalaze se isti uzročnici oštećenja kao i sa vanjske strane zidova. Na vanjskom zidu sa unutarnje strane (slika 5.22.) prvo možemo u uglovima vidjeti plijesan, zatim crne zidove i strop, (slika 5.23.). Plijesan se pojavljuje kod prevelike vlage u zraku i kod nedovoljnog prozračivanja prostorija. Ima negativne učinke na ljudsko zdravlje sa popratnim neugodnim mirisom. Te druga stvar koju zamjećujem su poprečne pukotine, (slika 5.24.).

Pojava crnih mrlja od  
plijesni

Slika 5.22. Prikaz plijesni na vanjskom zidu, jug-  
(oznaka na tlocrtu 1c)

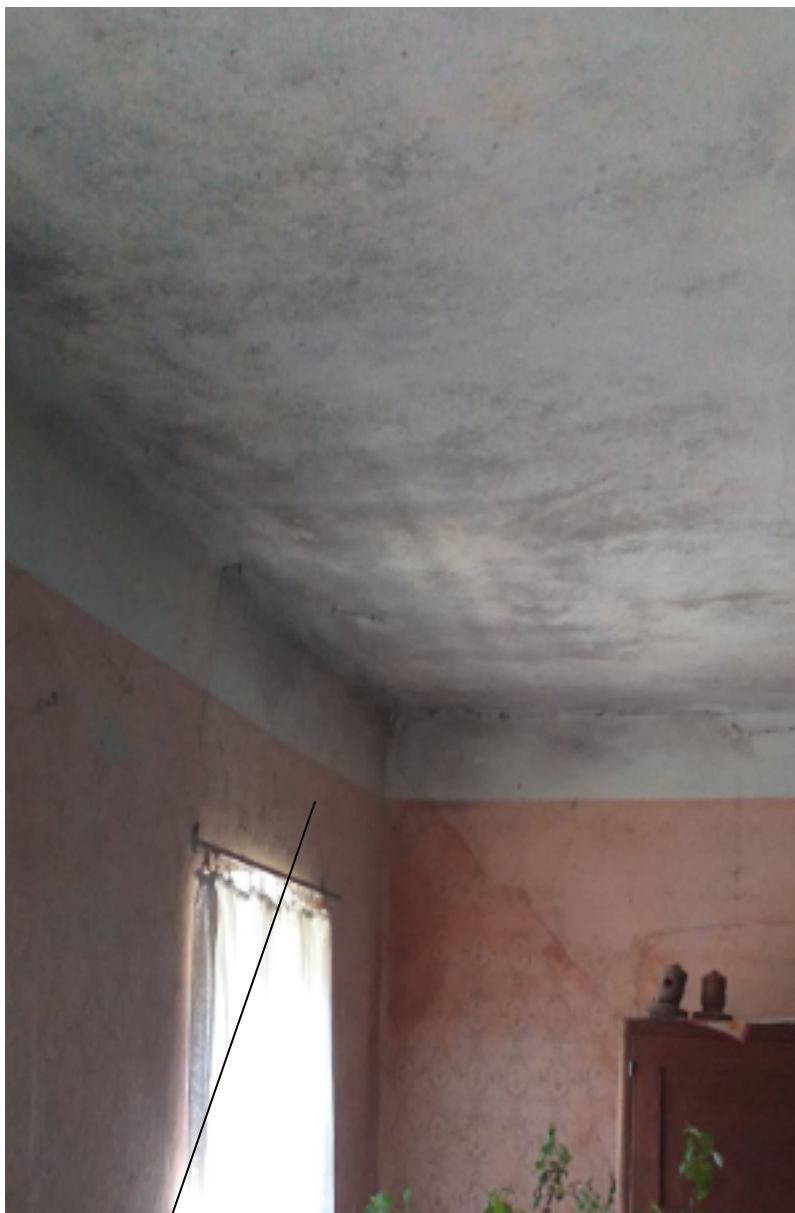
*Slika 5.23. Prikaz vlage –  
(oznaka na tlocrtu 1a)*

Crne površine zidova i stropa

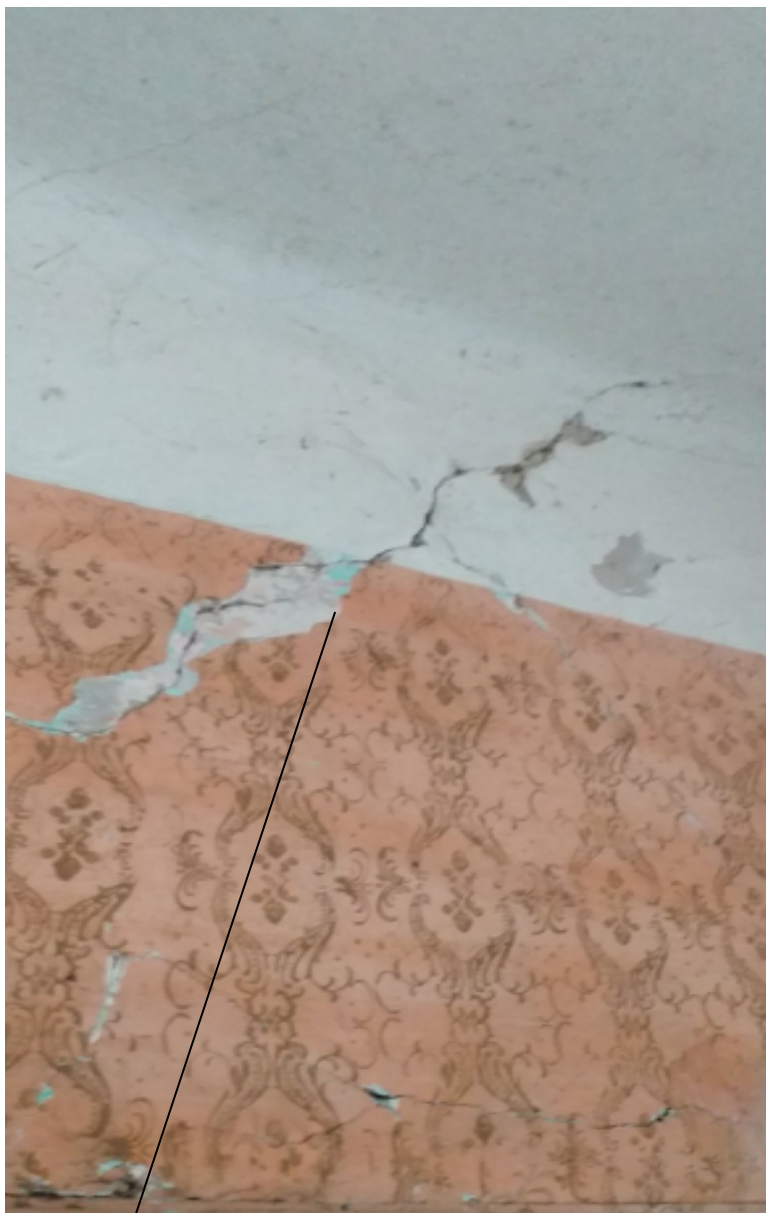
*Slika 5.24. Prikaz pukotina-  
(oznaka na tlocrtu 1b)*

Pojava poprečnih pukotina

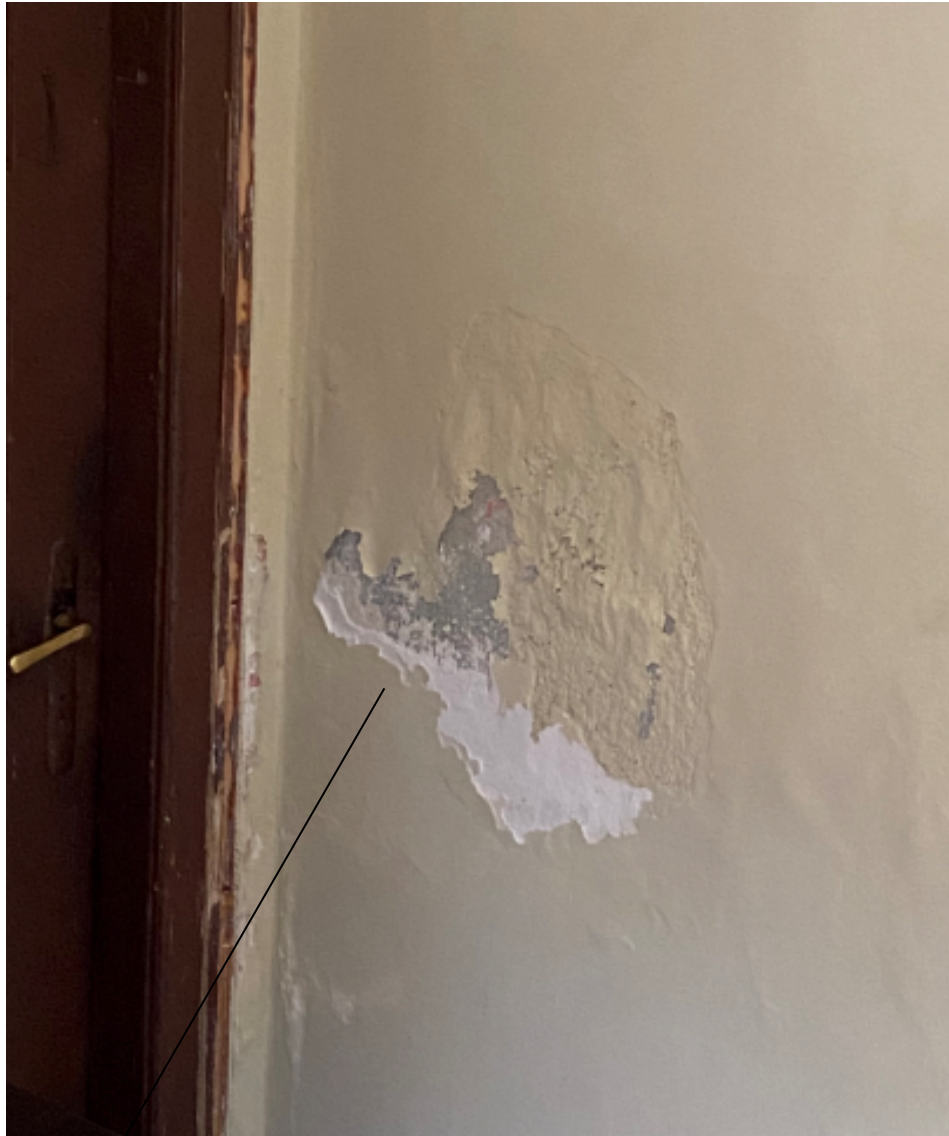
Na unutrašnjem zidu (slika 5.25.,5.26.) na koji je naknadno stavljena glet masa i boja za zid također se vidi posljedica kapilarne vlaga koja se manifestira kao bubrenje završnog sloja (boje i glet mase), te opadanje istog. Površine su mokre, to se isto može primijetiti i sa druge strane tog istog zida.

*Slika 5.25. Prikaz vlage na unutarjem zidu-  
(oznaka na tlocrtu 2a)*

Naglašeno bubrenje zida

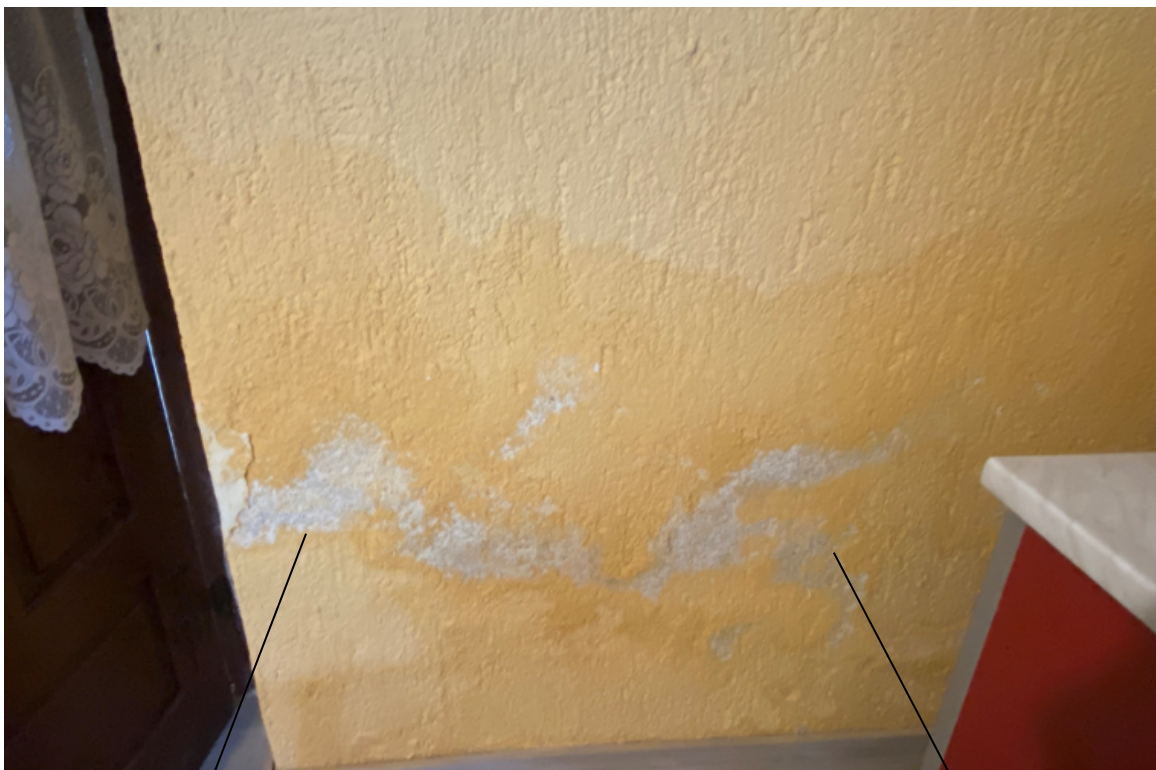
*Slika 5.26. Prikaz vlage sa druge strane zida slike 5.25.-  
(oznaka na tlocrtu 3a)*

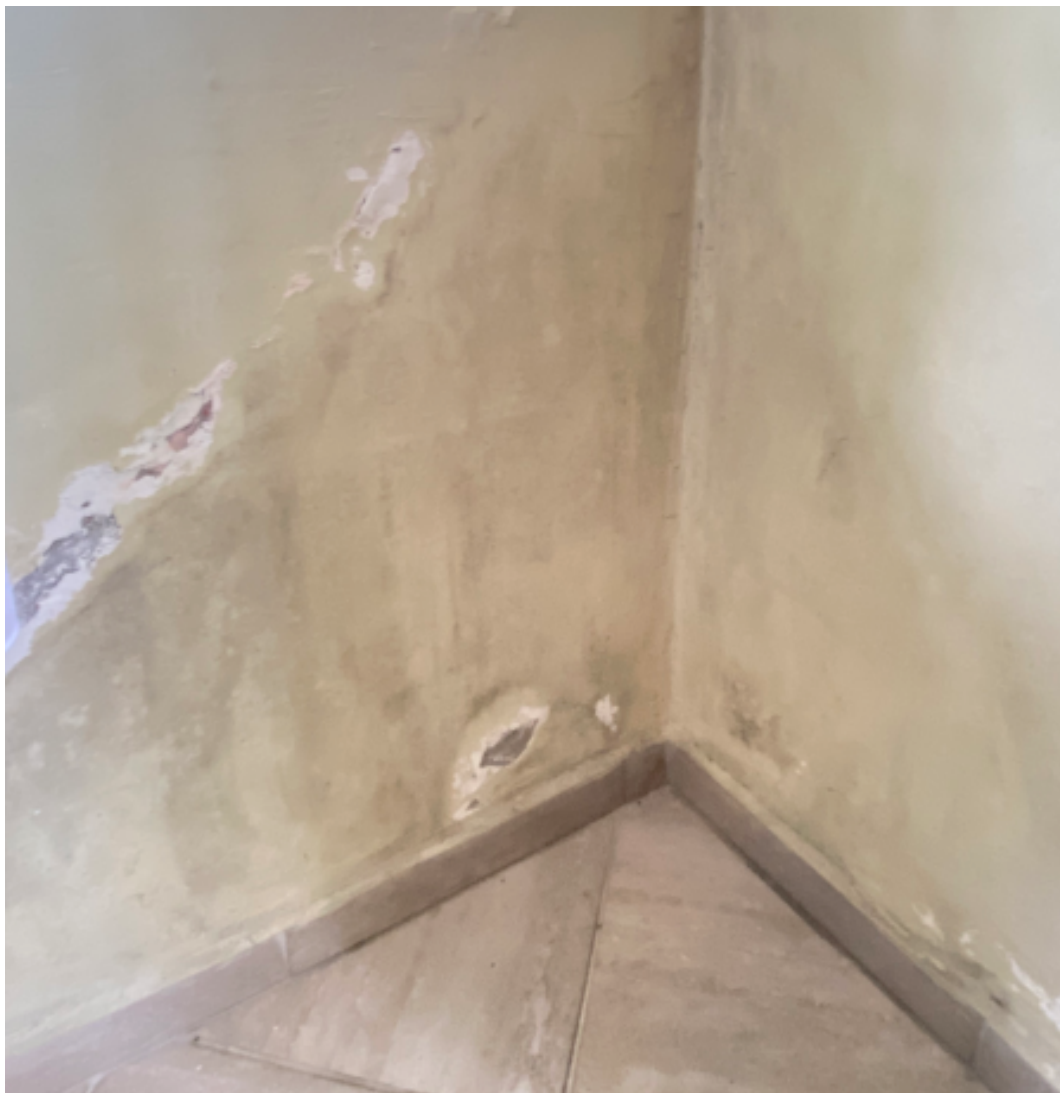
Kao i kod prijašnjih slika i na ovom vanjskom zidu (slika 5.27.), sa unutarne strane zbog kapilarne vlage primjećuje se opadanje zavšnog sloja, (boje i glet mase) i pojava crnih mrlja.

*Slika 5.27. Vlaga na istočnom i južno zidu-  
(oznaka na tlocrtu 2b)*

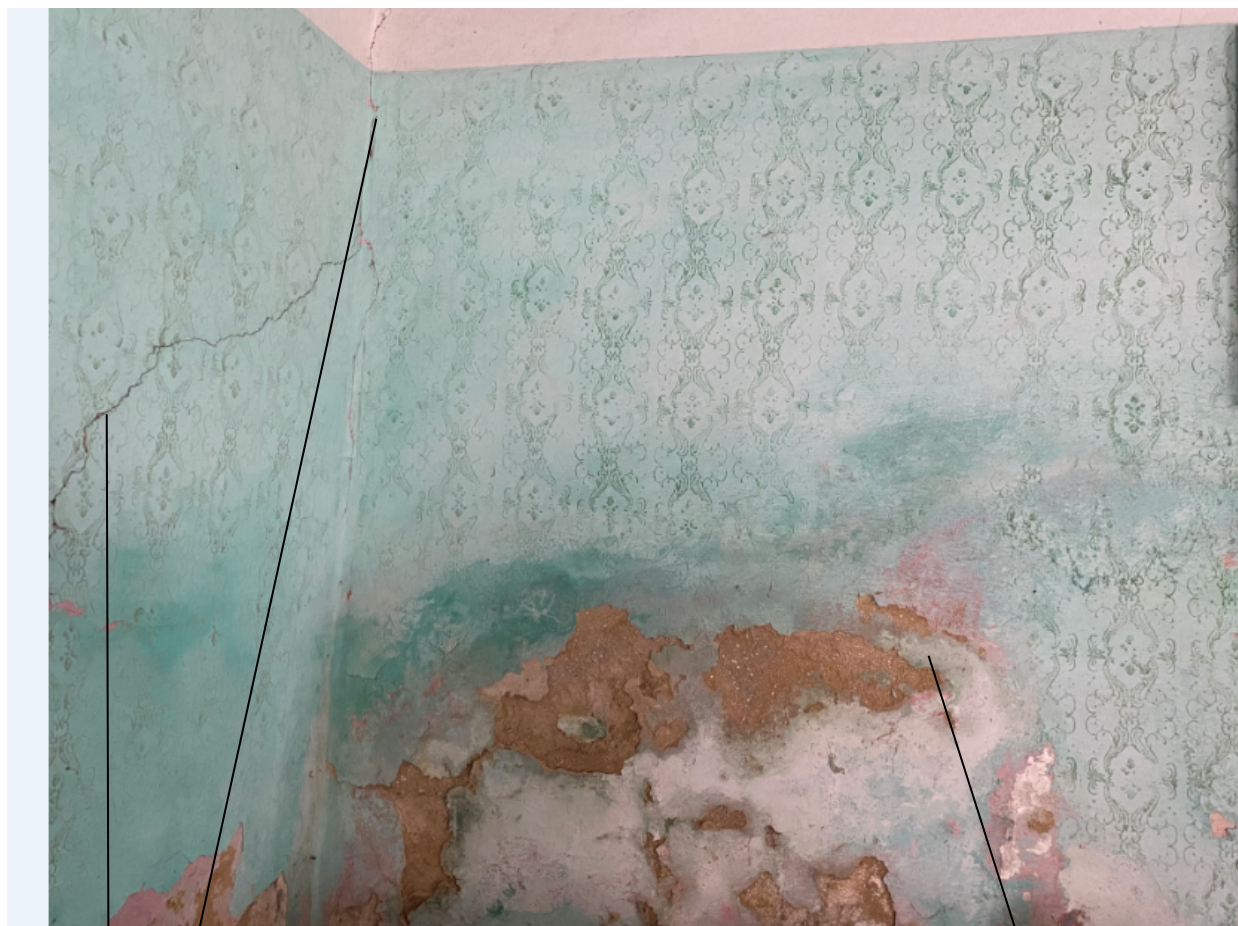
U sljedećoj prostoriji (slika 5.28.), nalaze se najveća oštećenja. Također zid je vanjski, a na njemu prvo uočavamo veliko raslojavanje. Kapilarna vlaga uzrokovala je odlijepljene tapeta, skidanje završnog sloja, tj. raslojavanje zida do kojeg se može vidjeti žbuka.

*Slika 5.28. Prikaz vlage sa unutarnje strane zida-  
(oznaka na tlocrtu 4a,b)*

Uzdužne pukotine i  
poprečne pukotine

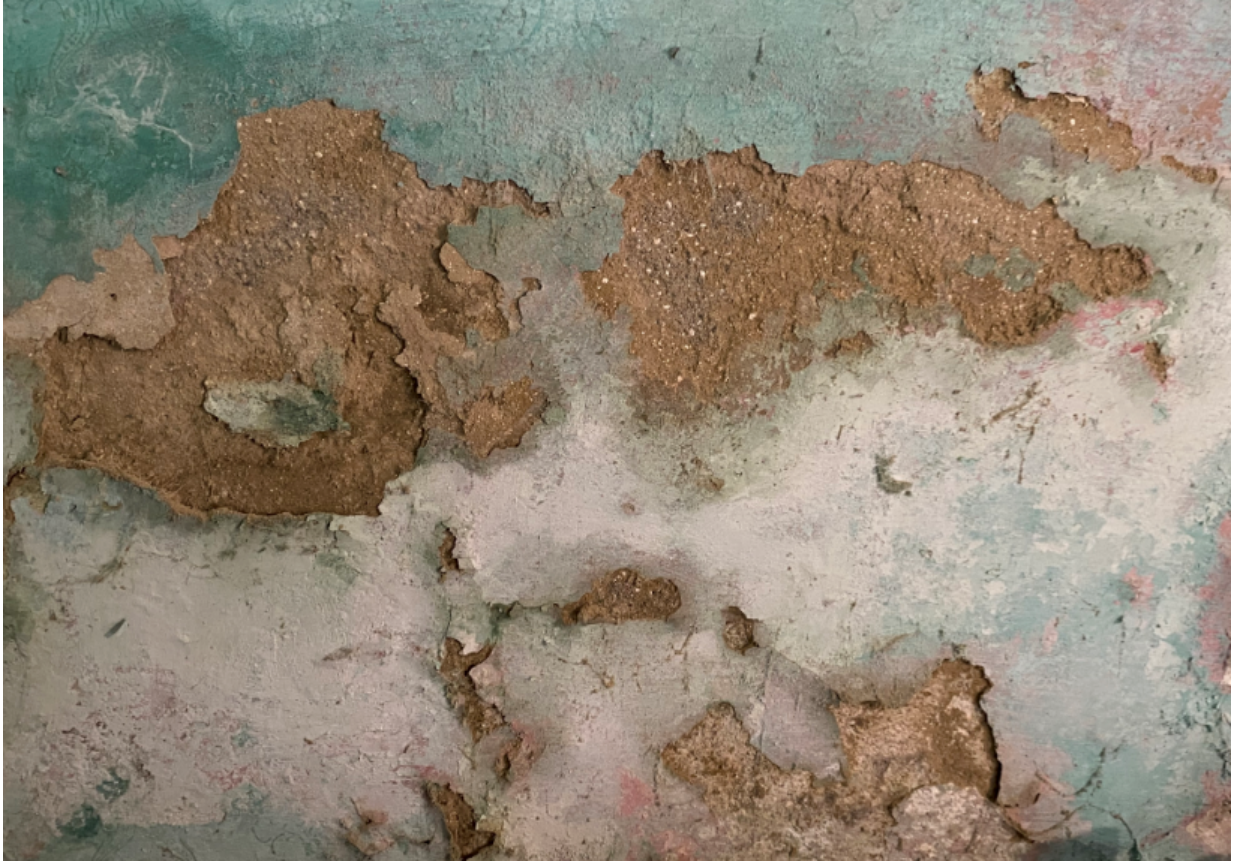
Mogu se primijetiti hladne površine zidova i jaki neugodni miris vlage, kao i u prostoriji sa slike 5.23., razlog tom mirisu je ustajala i pokvarena voda u zidovima. Voda evaporira iz zidova u prostor, sa sobom donosi bakterije i gljivice sa kojima zasićuje prostor i povećava atmosfersku vlagu.

*Slika 5.29. Detaljni prikaz slike 5.28.*

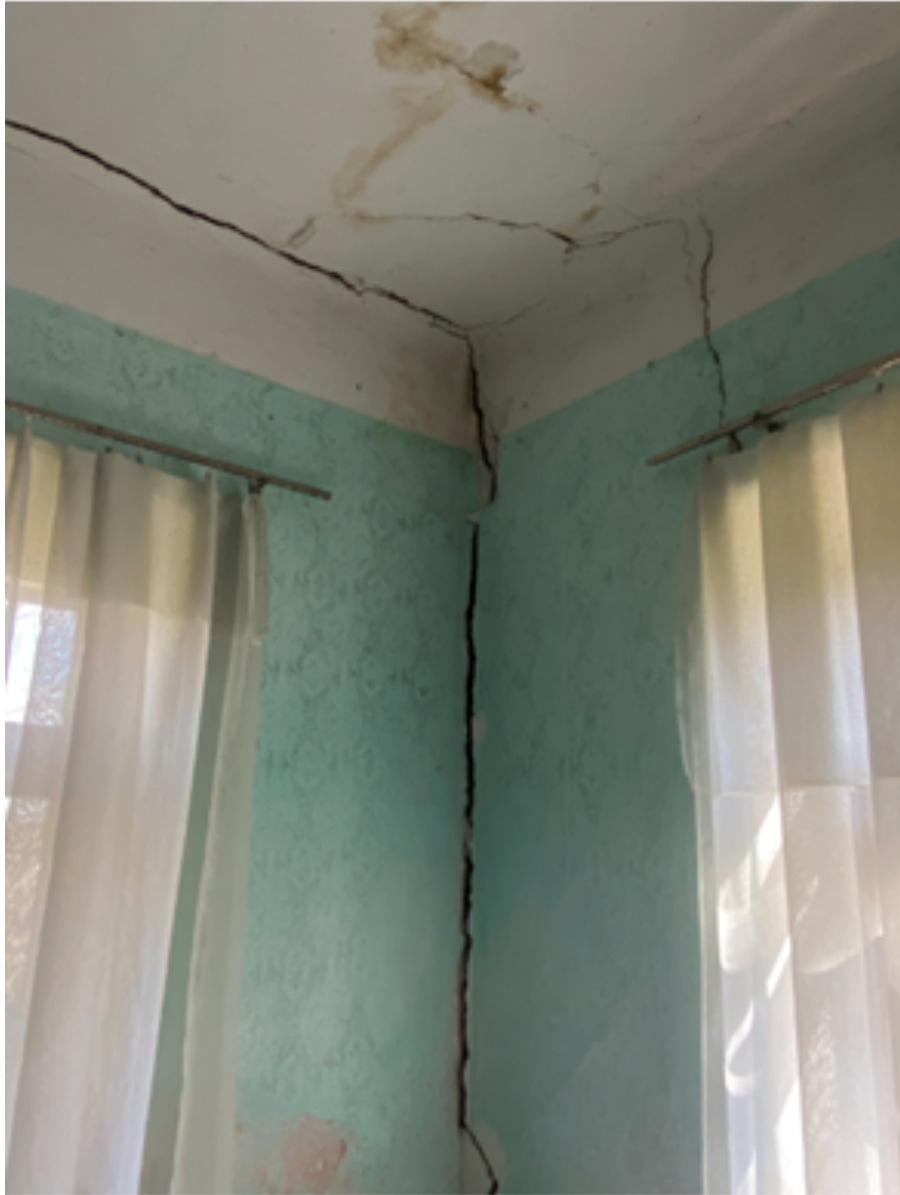
Zasigurno neke pukotine su i posljedica potresa, ne samo potresa koje se dogodio prošle godine, već i onog koji se dogodio 70- tih godina. Na stropu prostorije (slika 5.30.) se zamjećuju mokre površine zbog prodora oborinske vode kroz krovnište koje prokišnjava, te na kući ne postoje žlijebovi za odvod oborinske vode.

*Slika 5.30. Pukotine na istočnom pročelju (desni ugao)-*

Velike pukotine sa unutarnje strane zida slika 5.30., nadovezuju se na pukotine prikazane na slici 5.20.

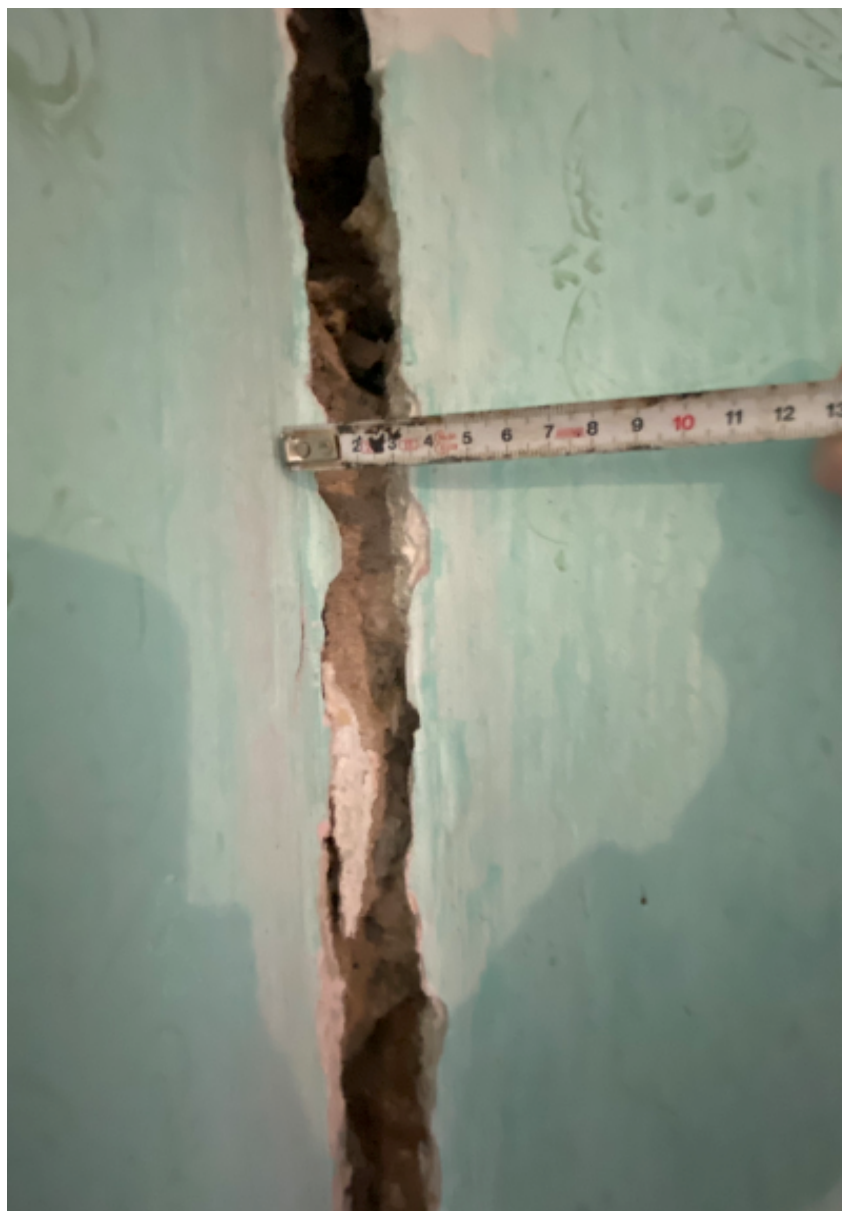
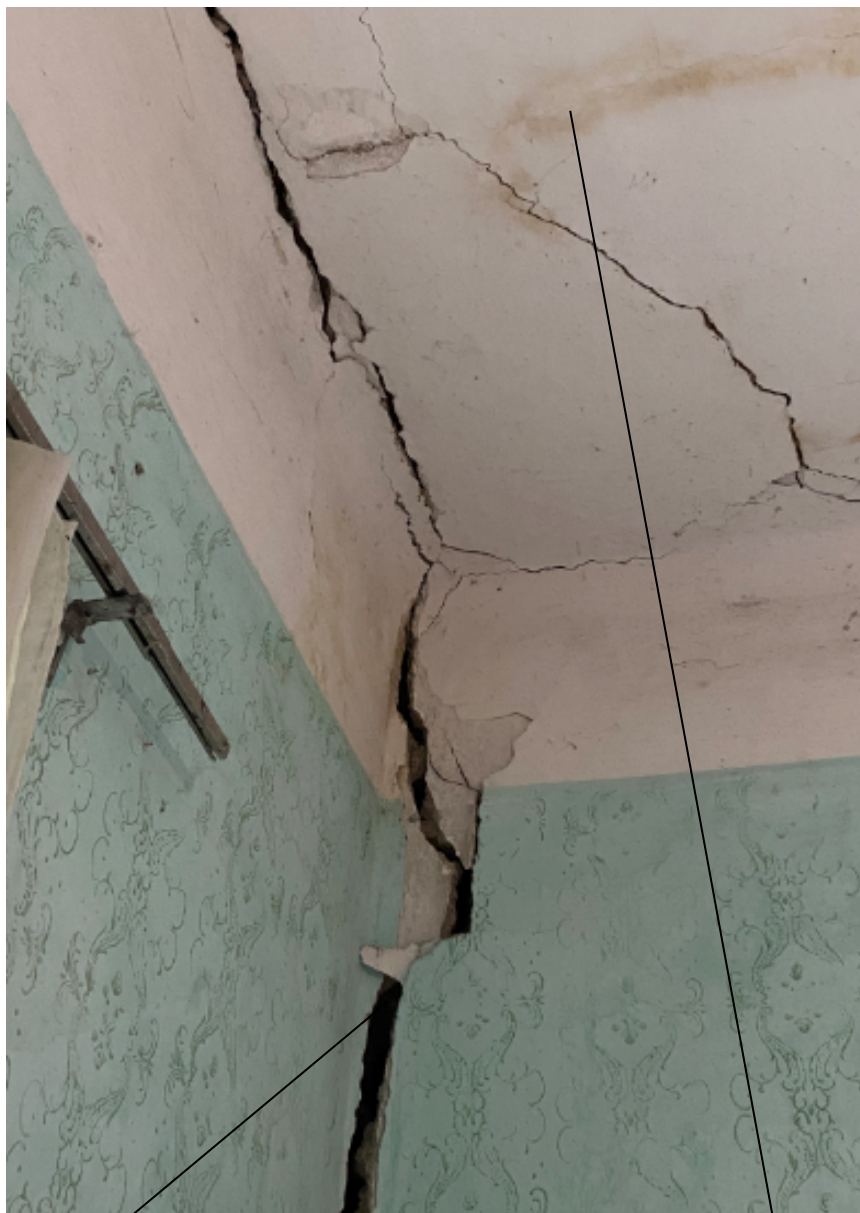
*Slika 5.31. Detaljni prikaz slike 5.30.*

*Slika 5.32. Detaljni prikaz slike 5.30.*

Duboke uzdužne pukotine

Tamne mrlje na stropu

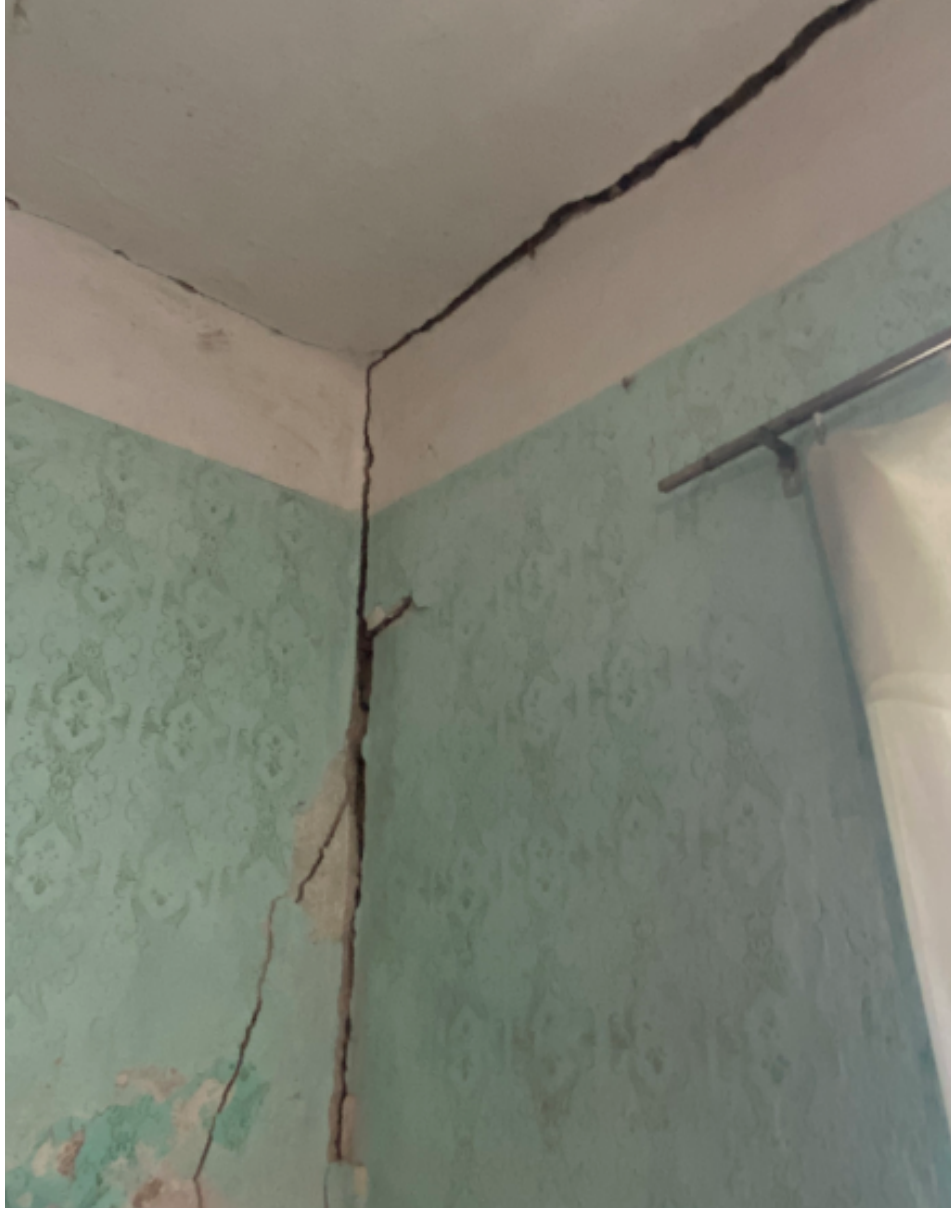
*Slika 5.33. Prikaz pukotina na istočnom zidu (lijevi ugao)-  
(oznaka na tlocrtu 4f)*

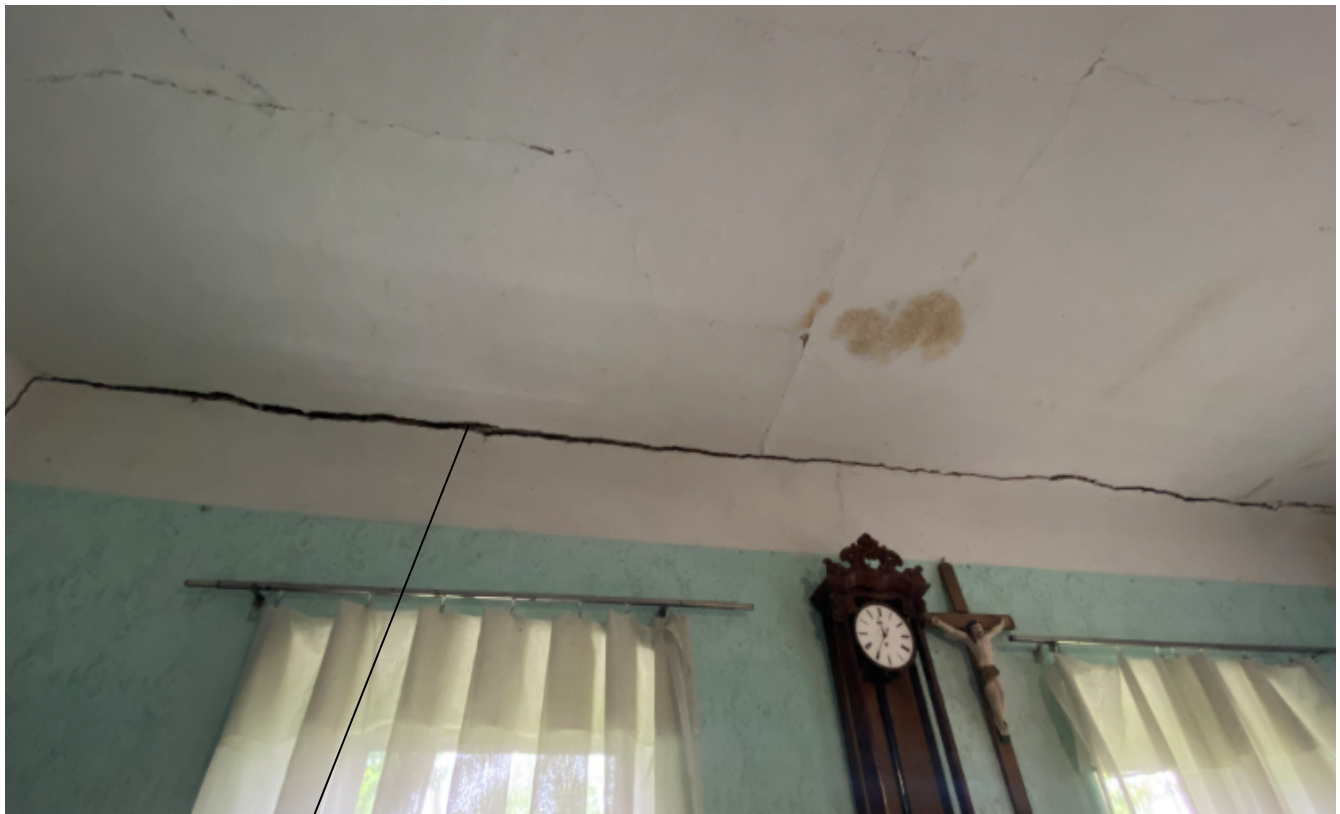
*Slika 5.34. Pukotine na stropu –  
(oznaka na tlocrtu 4e)*

Pukotine koje se pružaju cijelom dužinom strop
