# Rekonstrukcija i revitalizacija stare obiteljske kuće u Crkovcu, Kamenica

Master's thesis / Diplomski rad

2022

**Rekonstrukcija i revitalizacija stare obiteljske  
kuće u Crkovcu, Kamenica**

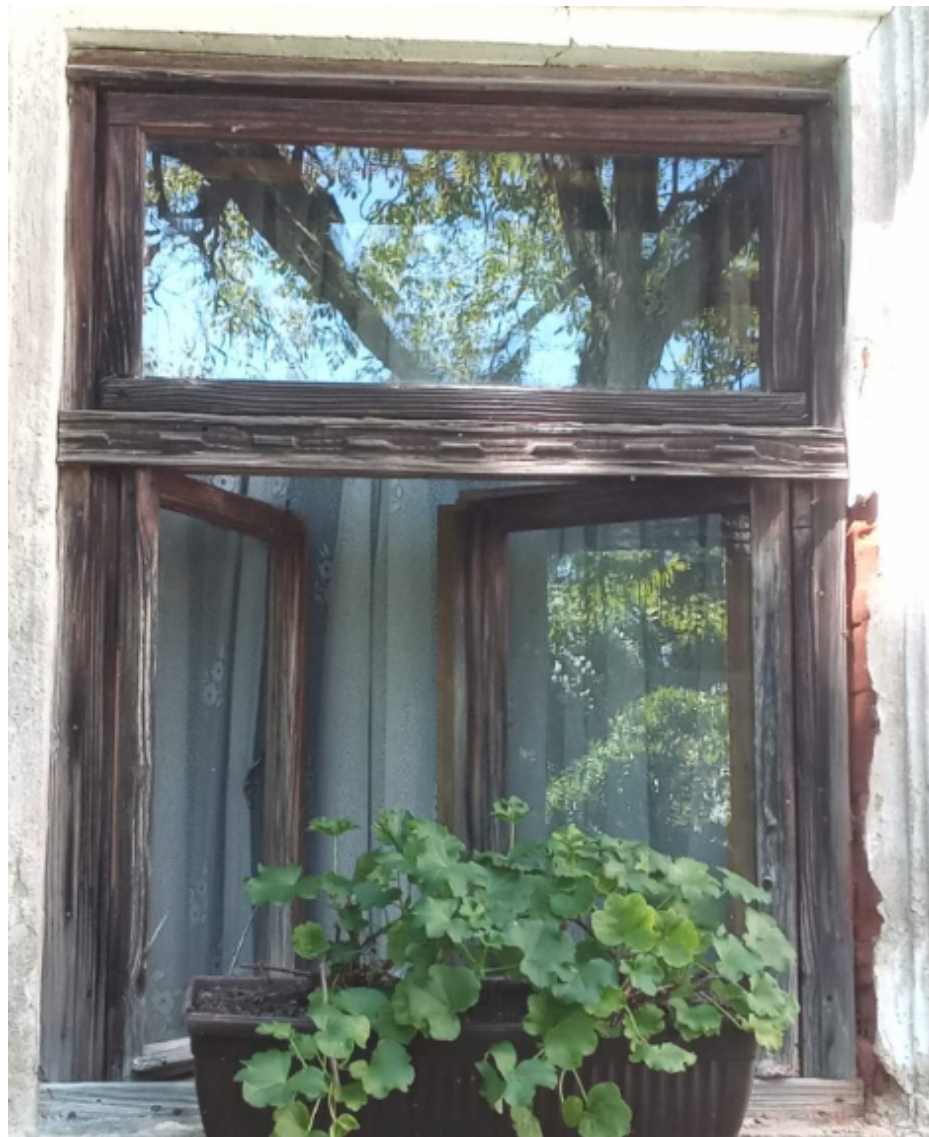
Prozori i vrata su također zbog vlage koja se izdiže uz zidove svi istrunuli. Krovna konstrukcija je u relativno dobrom stanju, ali oni dijelovi uz dimnjak prokišnjavaju.

*Slika 5.35. Prikaz istrunulih drvenih prozora*
