Završni rad br. 444/GR/2022

## Sanacija klizišta na županijskoj cesti u Stubičkim Toplicama

**Nenad Siketić**

U ovom radu opisano je saniranje klizišta na županjskoj cesti Ž2217 na temelju prethodnih geotehničkih istražnih radova.

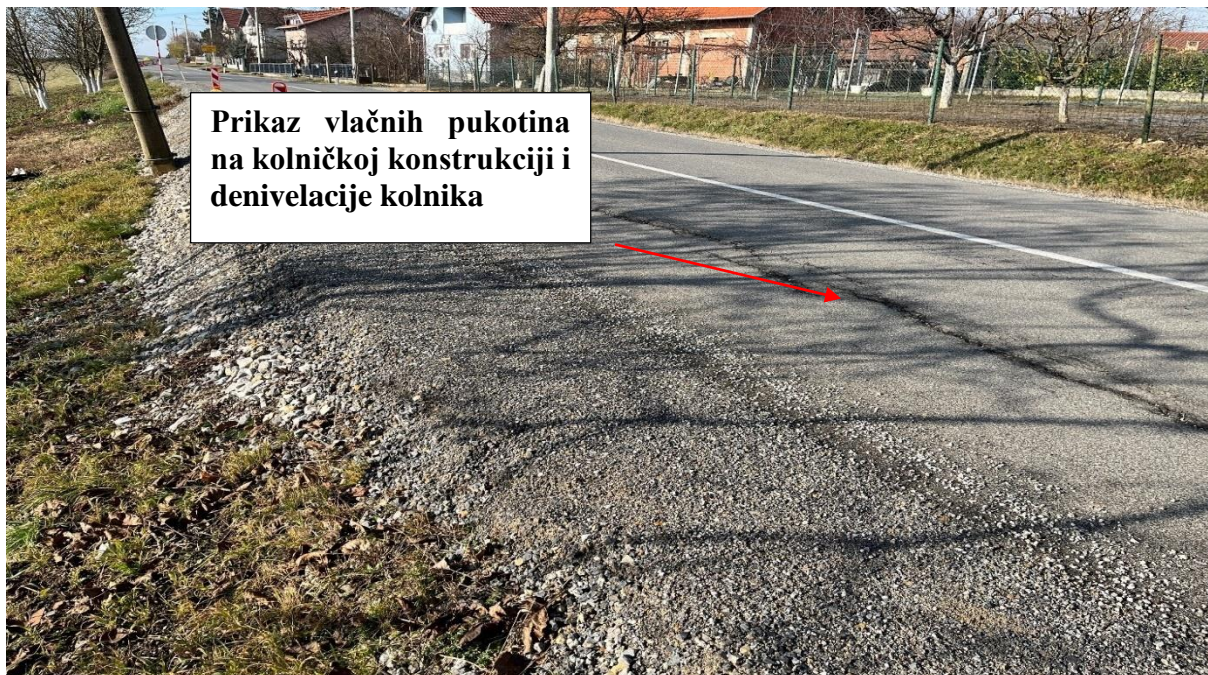
Na predmetnoj lokaciji vidljivo je klizište formirano na nizbrježnoj južnoj strani padine uz županijsku cestu oznake Ž2217. Klizište je formirano u dijelu padine uz cestu. Nije prijetnja stambenim objektima ali je uzrokovalo štetu na kolničkoj konstrukciji, dijelu bankine i padini smještenoj neposredno uz kolnik ceste. Na samom klizištu postoji afinitet daljnjeg širenja, što će rezultirati devastacijom asfaltne županijske ceste i okolnog terena ukoliko se ne provede potreban zahvat na sanaciji klizišta.

Klizanje tla na ispitivanoj lokaciji je plitko (dubina klizne plohe  $< 3.0$  m na površini  $\leq 350$  m<sup>2</sup>) i zahvaća slojeve nasipa i glinovitog tla pomiješanog sa šljunkom koji se nalaze iznad slojeva teško gnječive do polučvrste laporovite gline visoke plastičnosti koja nije podložna klizanju. Klizište je stabilno u statičkim uvjetima gdje je faktor sigurnosti ( $F_s \geq 1$ ). Klizanje tla na padini javlja se prilikom procjeđivanja vode sa kolnika i sjevernog oborinskog kanala na južnu padinu (smanjenje posmičnih parametara tla) te dinamičkog opterećenja od prometa. To rezultira pojavom erozije tla, vlačnih pukotina na kolničkoj konstrukciji i klizanja materijala u niže dijelove padine uz cestu. Na slikama 4 i 5 prikazano je zatečeno stanje predmetnog klizišta.

Slika 4. Prikaz zatečenog klizišta na županijskoj cesti Ž2217 Stubičke Toplice

Na lokaciji klizišta prema rezultatima geotehničkih ispitivanja potrebno je izvesti potporna konstrukciju u obliku kamenog nasipa kojim će se drenirati temeljno tlo i stabilizirati padina. Nasipna potporna konstrukcija izvodi se na južnoj nizbrježnoj strani županijske ceste na potezu duljine 46.84 m od profila 2 u stacionaži 0+69.43 m do profila 6 u stacionaži 0+116.27 m, mjereno po osi projektiranog rješenja sanacije klizišta. Zbog strme konfiguracije terena i slabijih karakteristika temeljnog tla u površinskom sloju, nožica kamenog nasipa bit će ukopana u sloj visoko plastične laporovite gline dobrih geomehaničkih karakteristika.

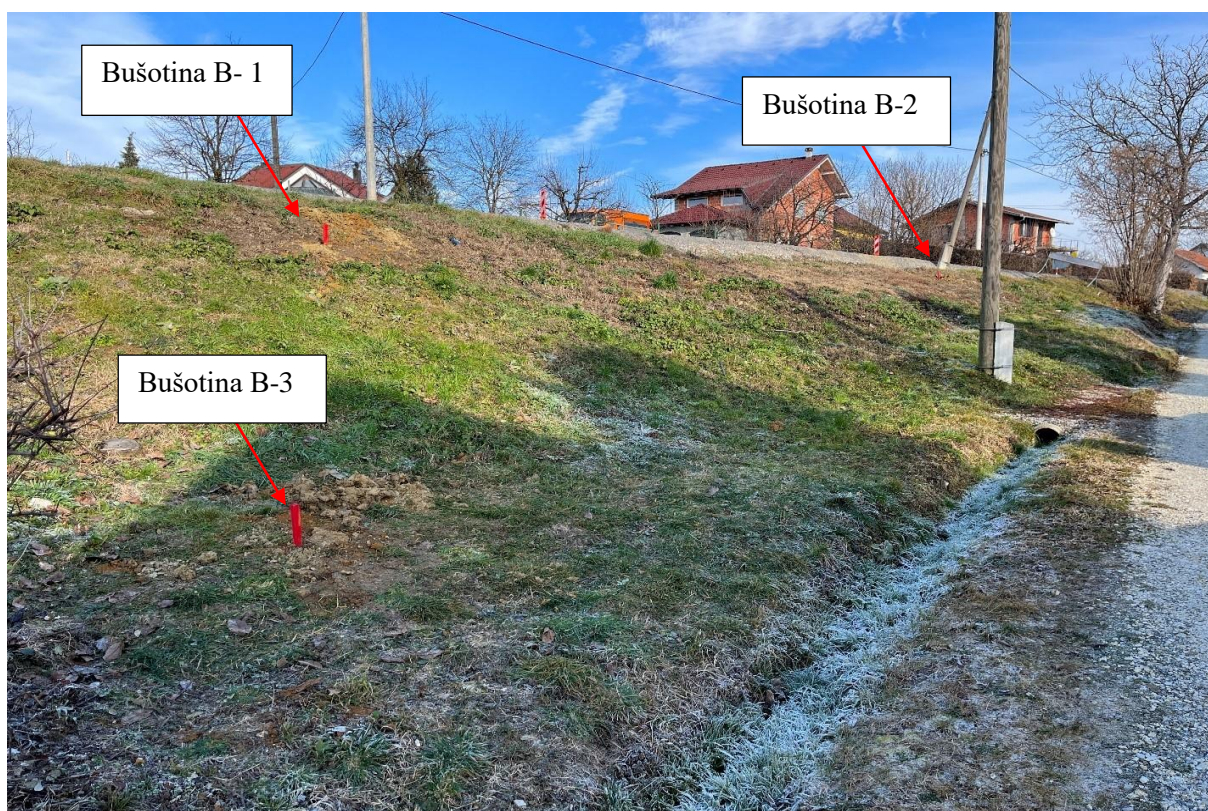
Prema rezultatima istražnih radova do klizanja tla uglavnom dolazi u sloju nasipnog materijala i visoko plastične gline pomiješane sa šljunkom (Gravel & Clay) koja je prisutna u površinskom sloju padine do dubine 2.30 m. Uslijed povećanih oborina, temeljno tlo se saturira vodom, postaje srednje do lako gnječive konzistencije i gubi posmičnu čvrstoću. To rezultira pojavom erozije tla i klizanja materijala u niže dijelove padine uz cestu.

Slika 5. Prikaz klizišta sa donje strane padine i pozicija izvedenih istražnih bušotina

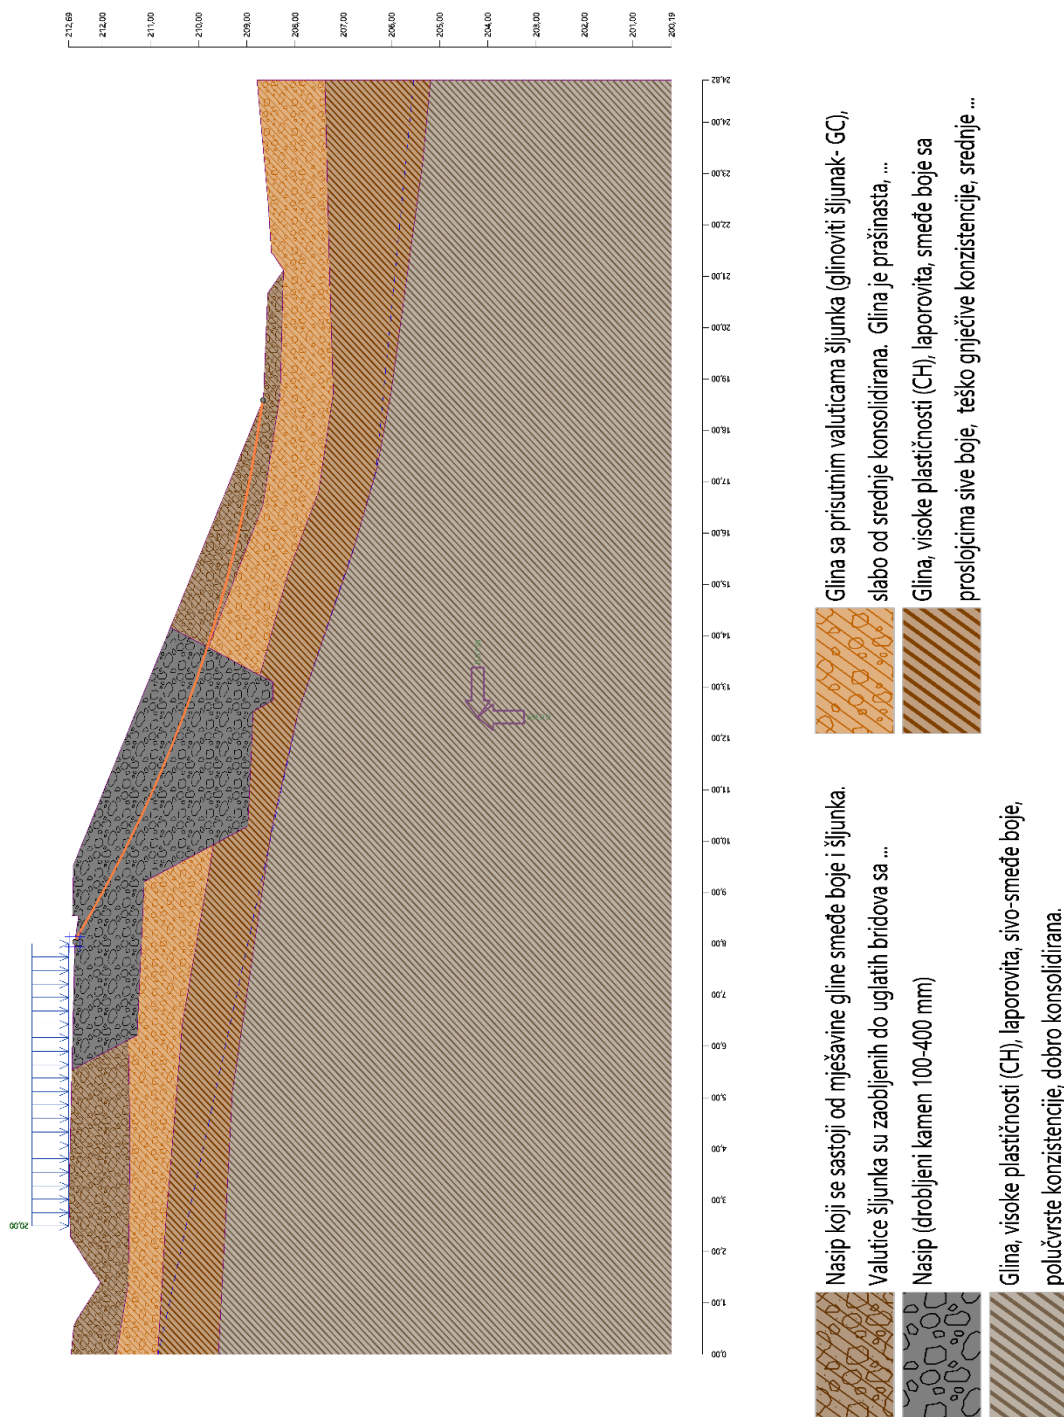
U nastavku je prikazana analiza stabilnosti pokosa za sanirano stanje sa izvedenom potpornom konstrukcijom od kamenog nasipa sa ugrađenim sustavom drenaže. Stabilnost kosine saniranog stanja klizišta na proračunskom presjeku 3 u stacionaži 0+81.10 m koji je odabran kao reprezentativni presjek tla za analize stabilnosti potporne konstrukcije i stabilnosti ceste. Iz provedene analize vidljivo je da izvedena potporna konstrukcija pozitivno djeluje na stabilnost pokosa te stabilizira klizište ( $F_s=1.22$ ).

Slika 6. Analiza stabilnosti za izvedenu potpurnu konstrukciju (dinamički uvjeti)- faktor sigurnosti  $F_s=1.22$

Potporna kamena konstrukcija djeluje na način da se dobivaju faktori sigurnosti na klizanje  $F_s > 1$  i to u dinamičkim uvjetima, odnosno u uvjetima kada na potporna konstrukciju osim svih statičkih djelovanja djeluju i potresne sile sa horizontalnom i vertikalnom komponentom ubrzanja. Analiza stabilnosti provedena je za projektni pristup 3 prema EC7 uz usvajanje Bishopove metode stabilnosti tla. U nastavku je dan detaljan ispis proračuna stabilnosti kosina za sanirano stanje klizišta.
